*EL SISMO DE PISCO DEL 15 DE  
AGOSTO DE 2007 Y SUS  
ENSEÑANZAS*

*ANTONIO BLANCO BLASCO*  
*Ingenieros E.I.R.L.*

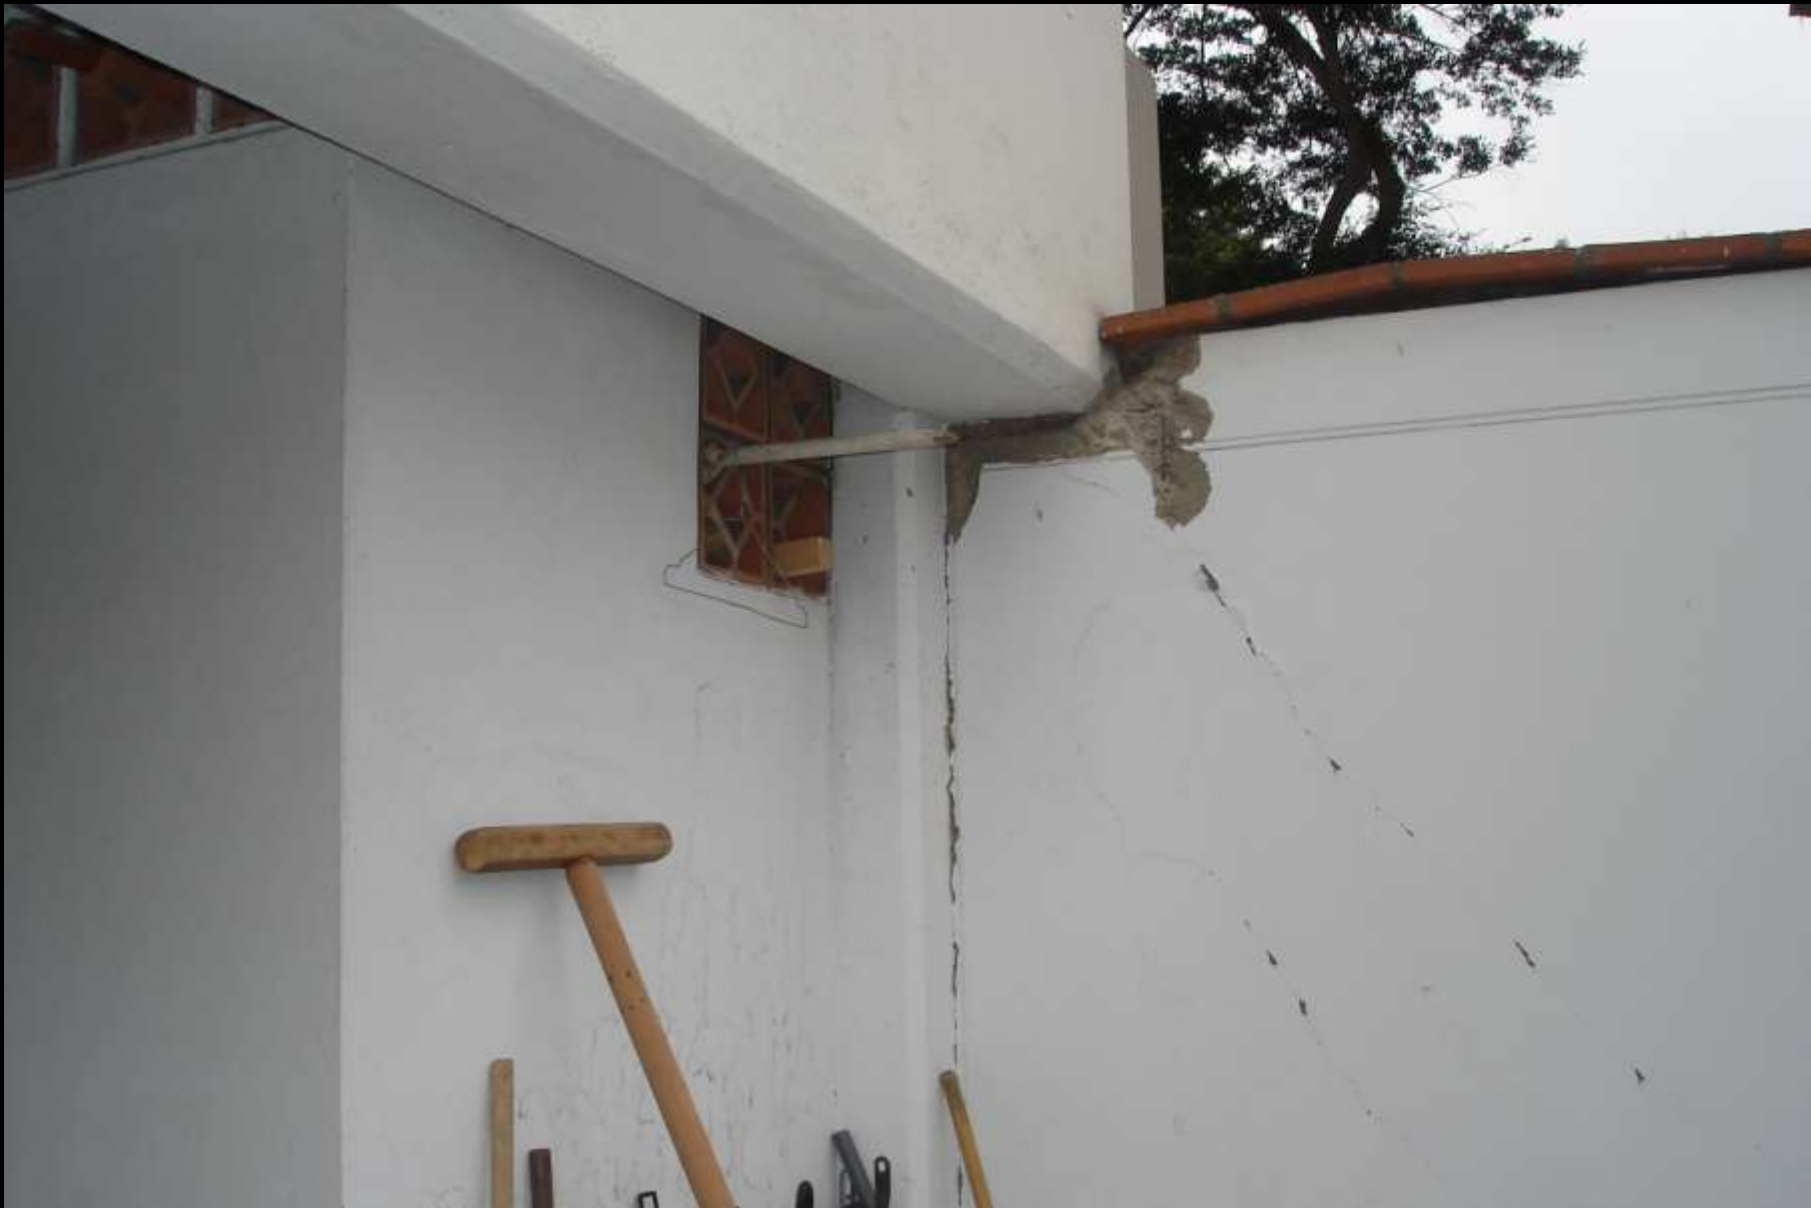
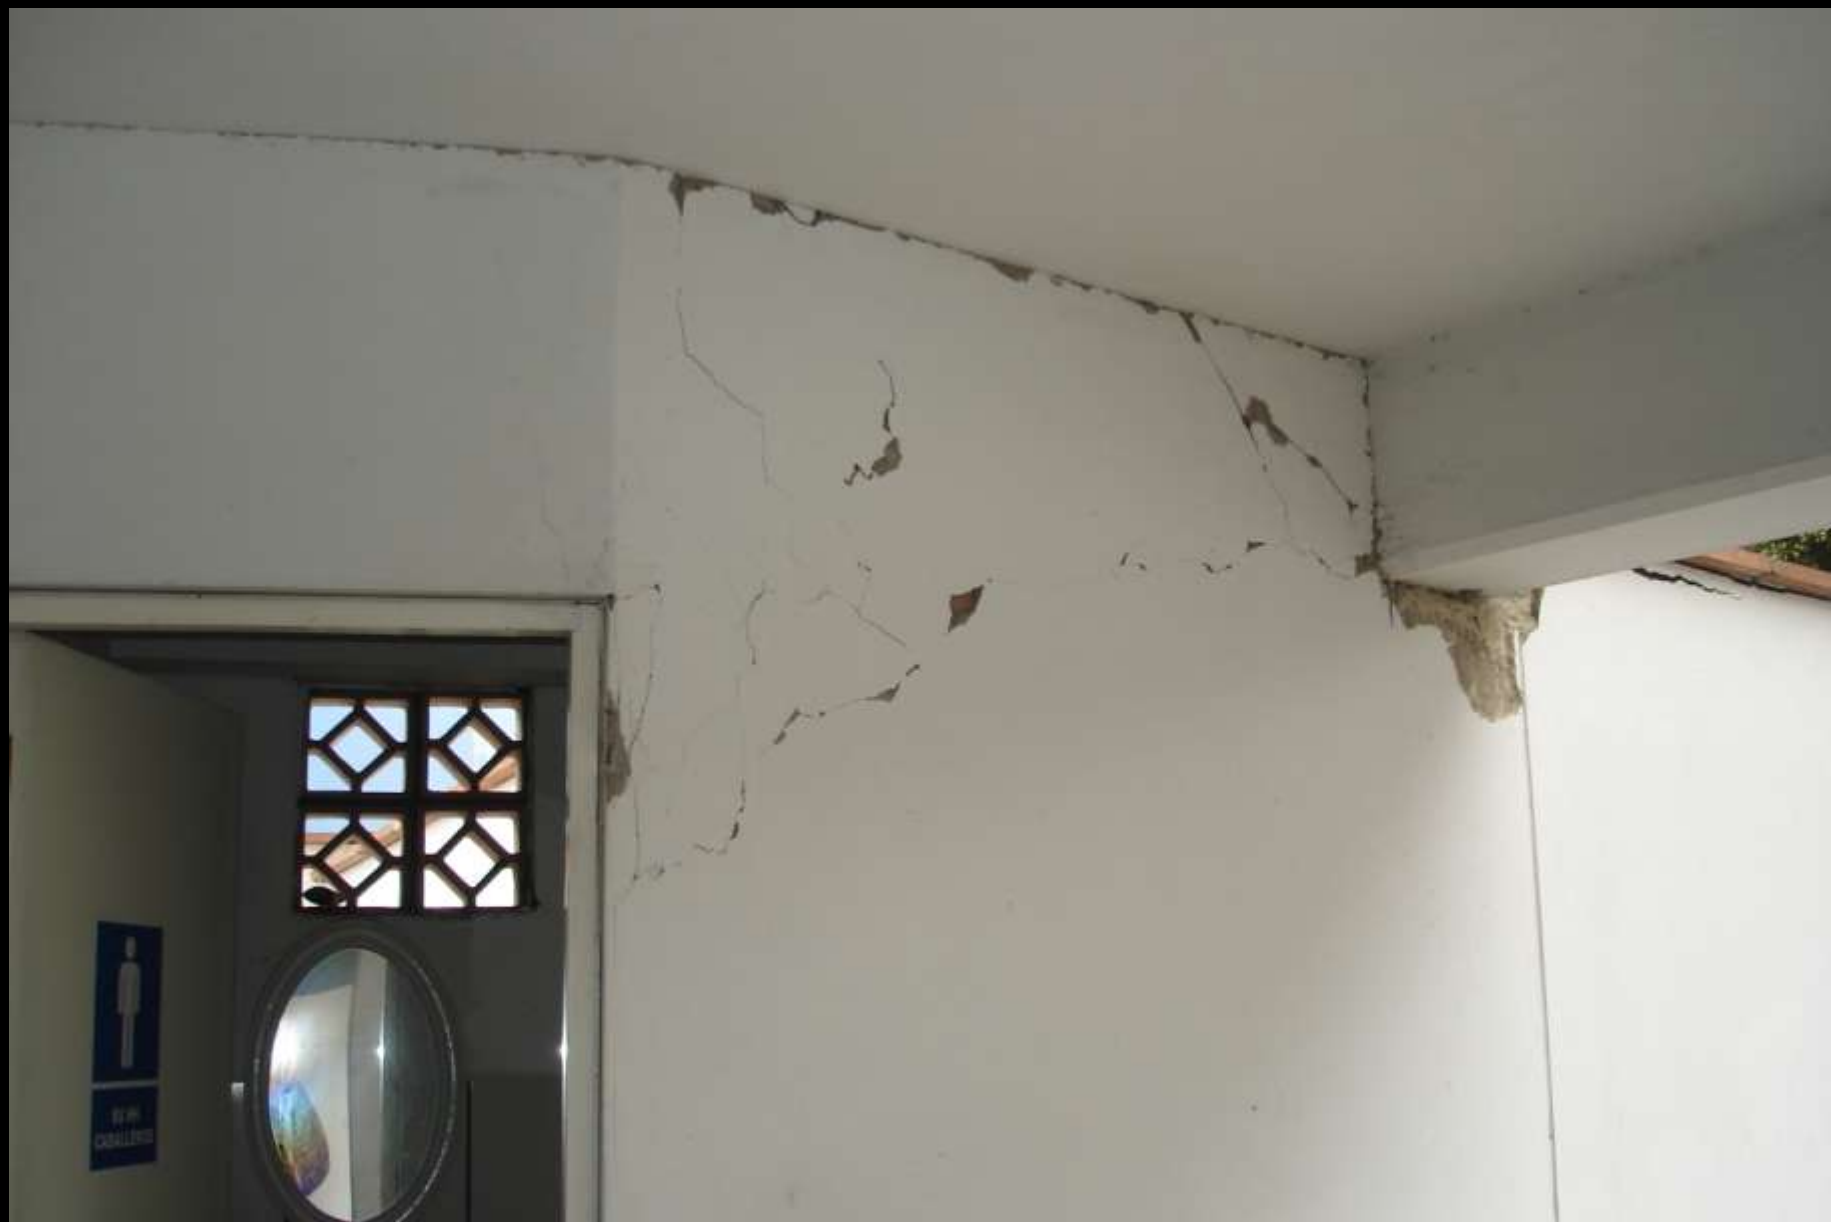
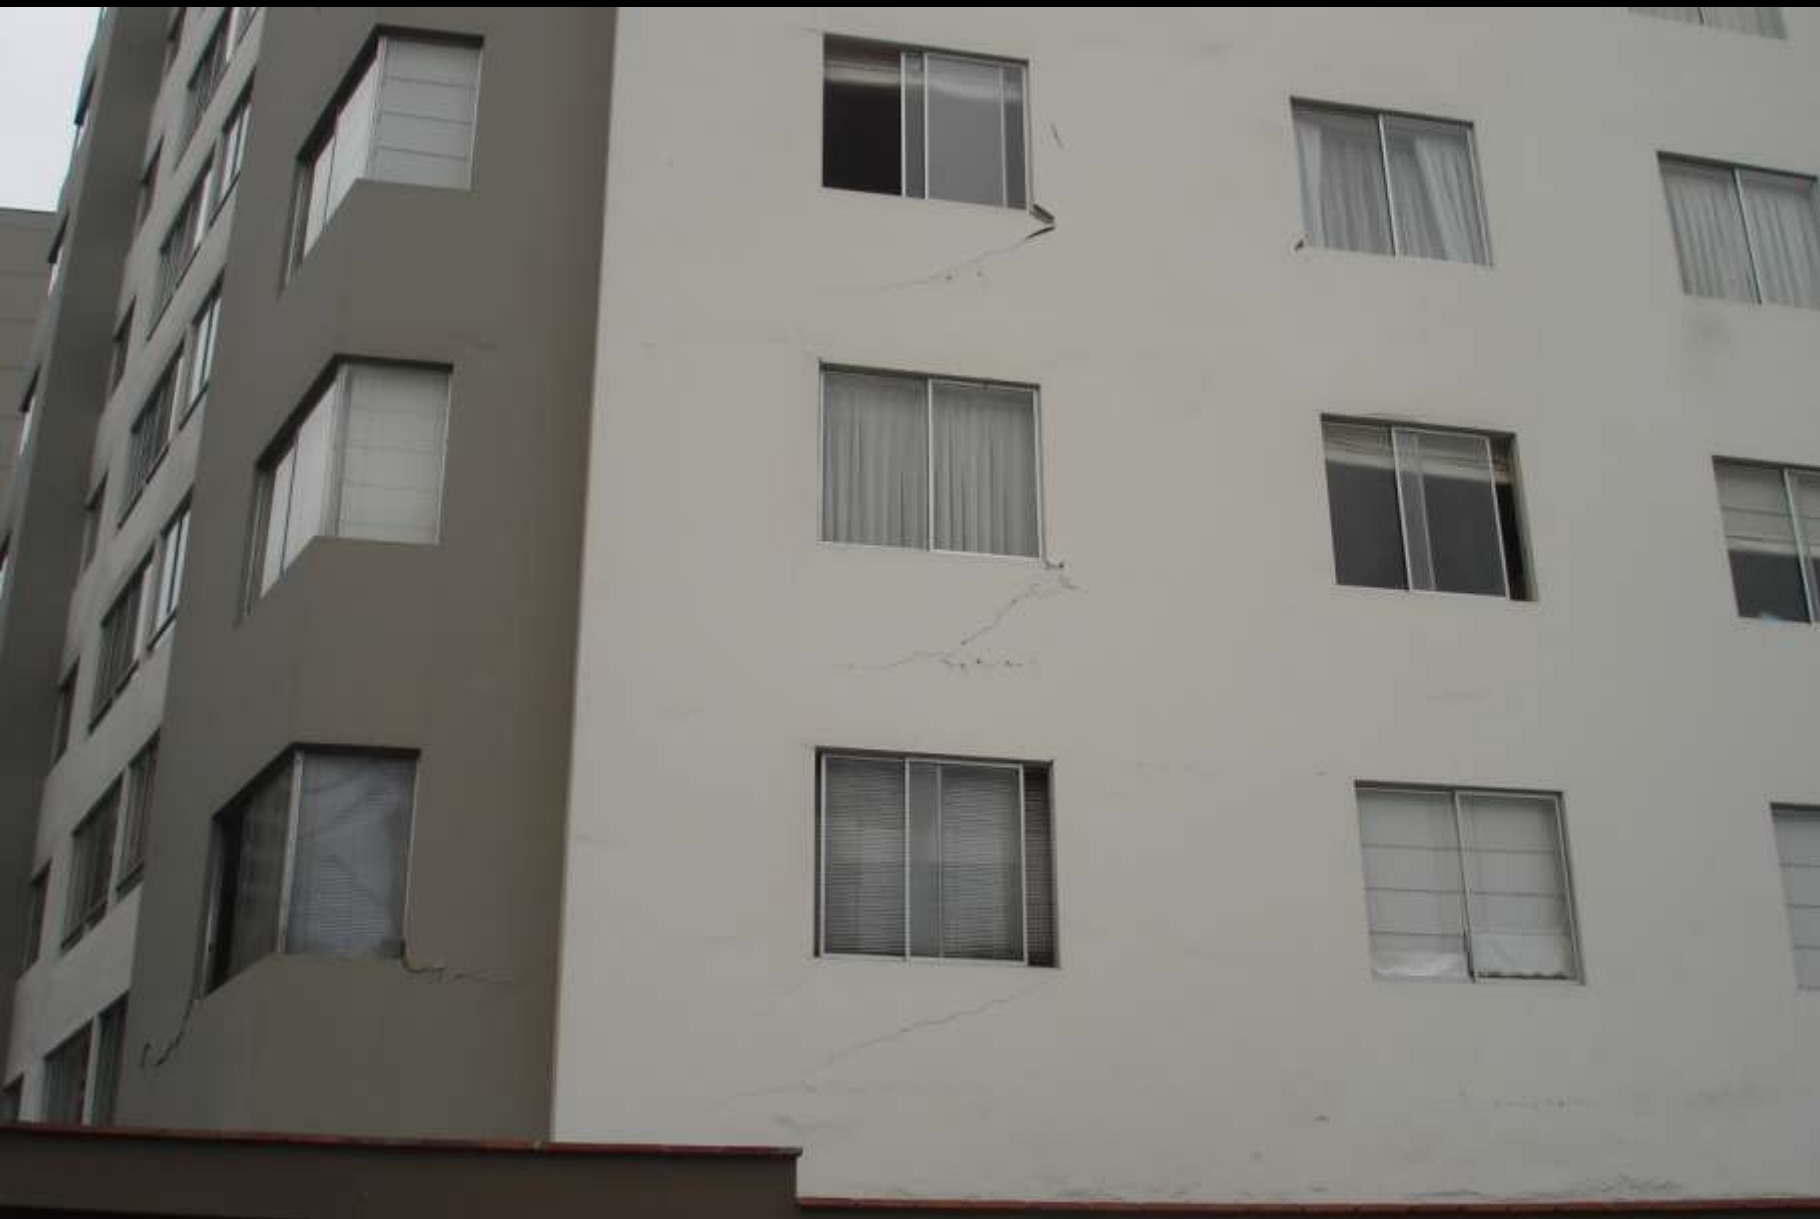
EN VARIOS EDIFICIOS VISITADOS, HEMOS  
ENCONTRADO QUE LA ESTRUCTURA HA  
CHOCADO CON MUROS DE CERCO  
ADYACENTES, OCASIONANDO PROBLEMAS  
EN LA ESTRUCTURA Y EN LOS CERCOS.

EN OTROS CASOS SE HAN HECHO AÑADIDOS  
PARA TENER DEPÓSITOS O  
ESTACIONAMIENTOS TECHADOS , SIN HACER  
LAS JUNTAS DE SEPARACIÓN APROPIADAS.
