*EL SISMO DE PISCO DEL 15 DE  
AGOSTO DE 2007 Y SUS  
ENSEÑANZAS*

*ANTONIO BLANCO BLASCO*  
*Ingenieros E.I.R.L.*

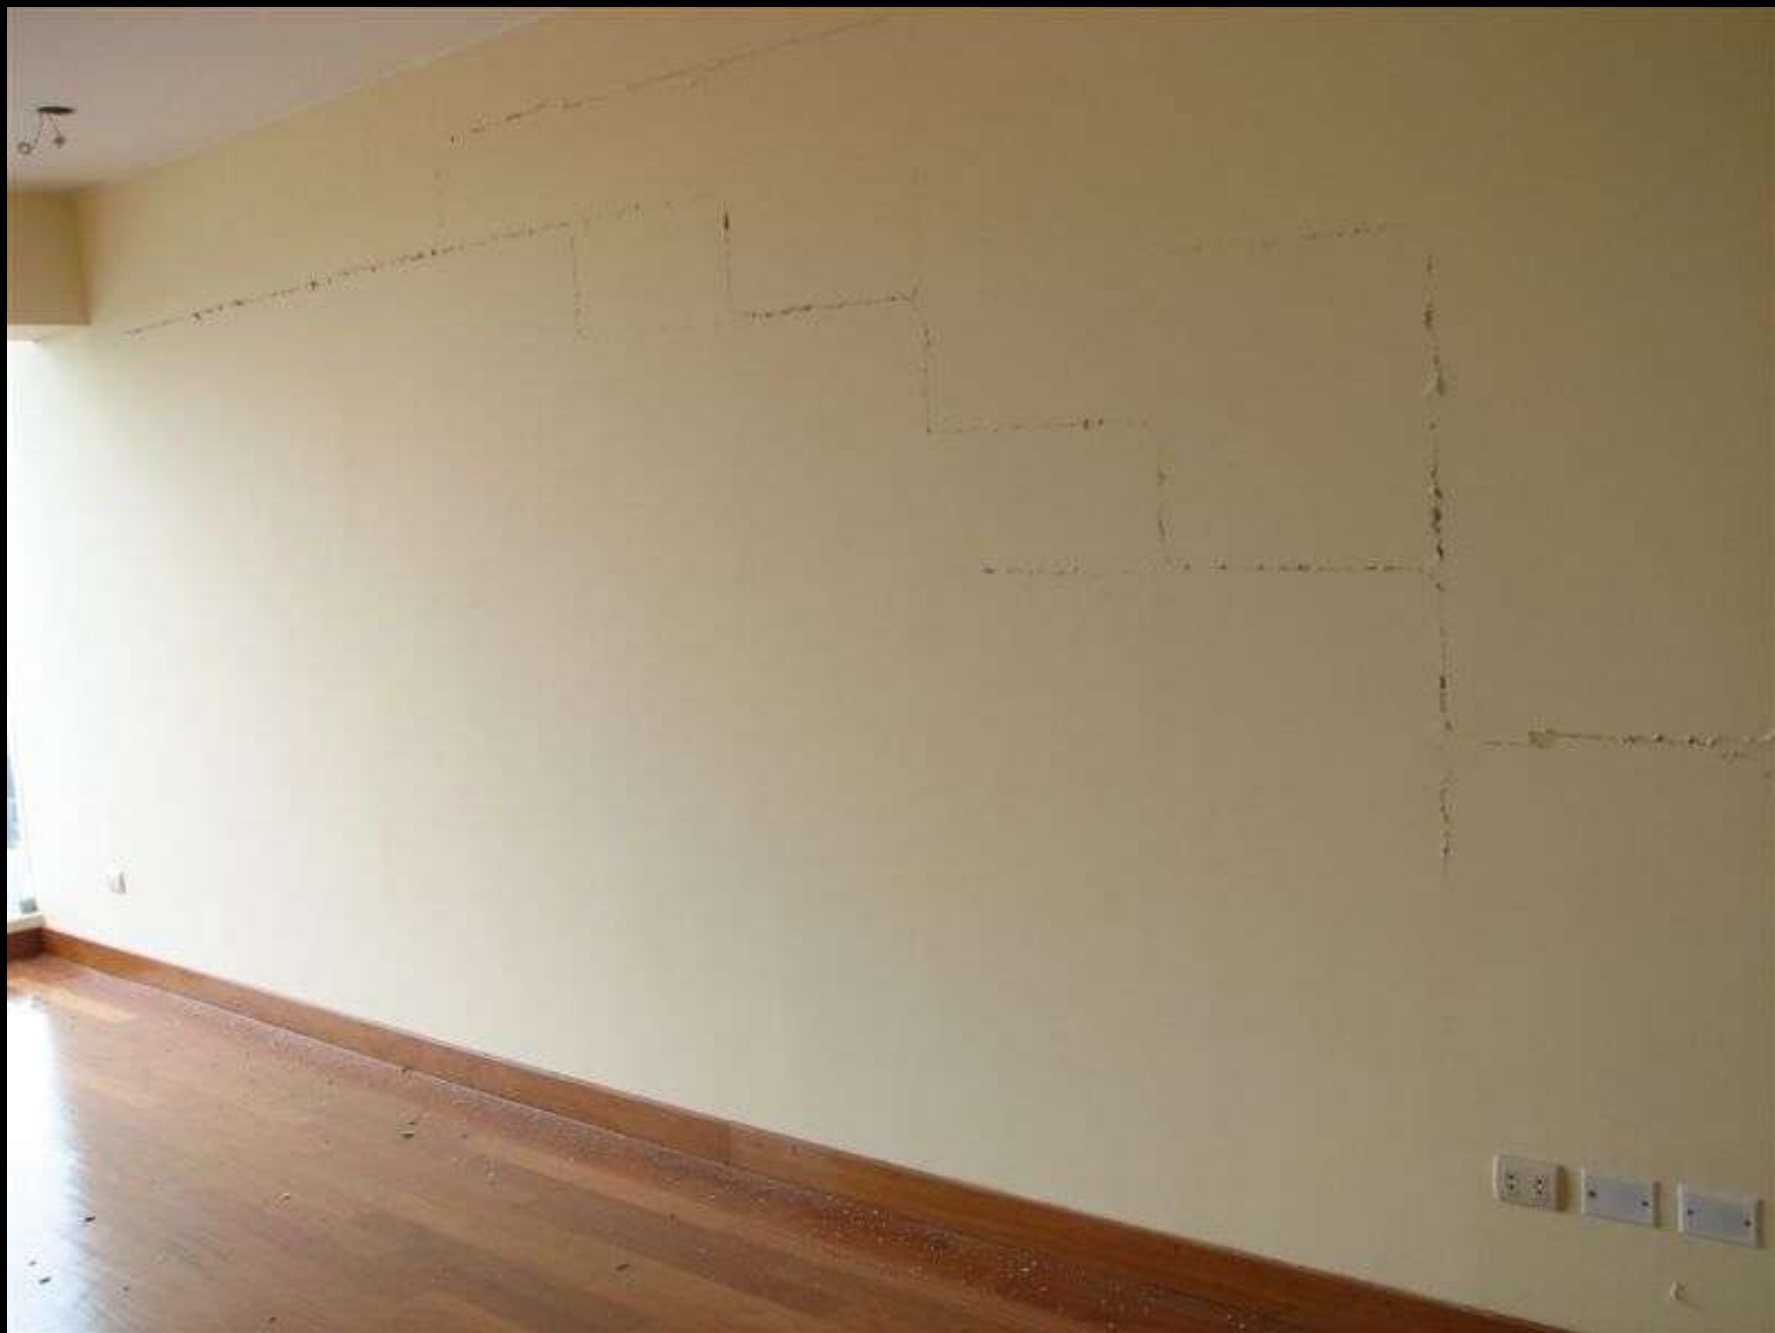
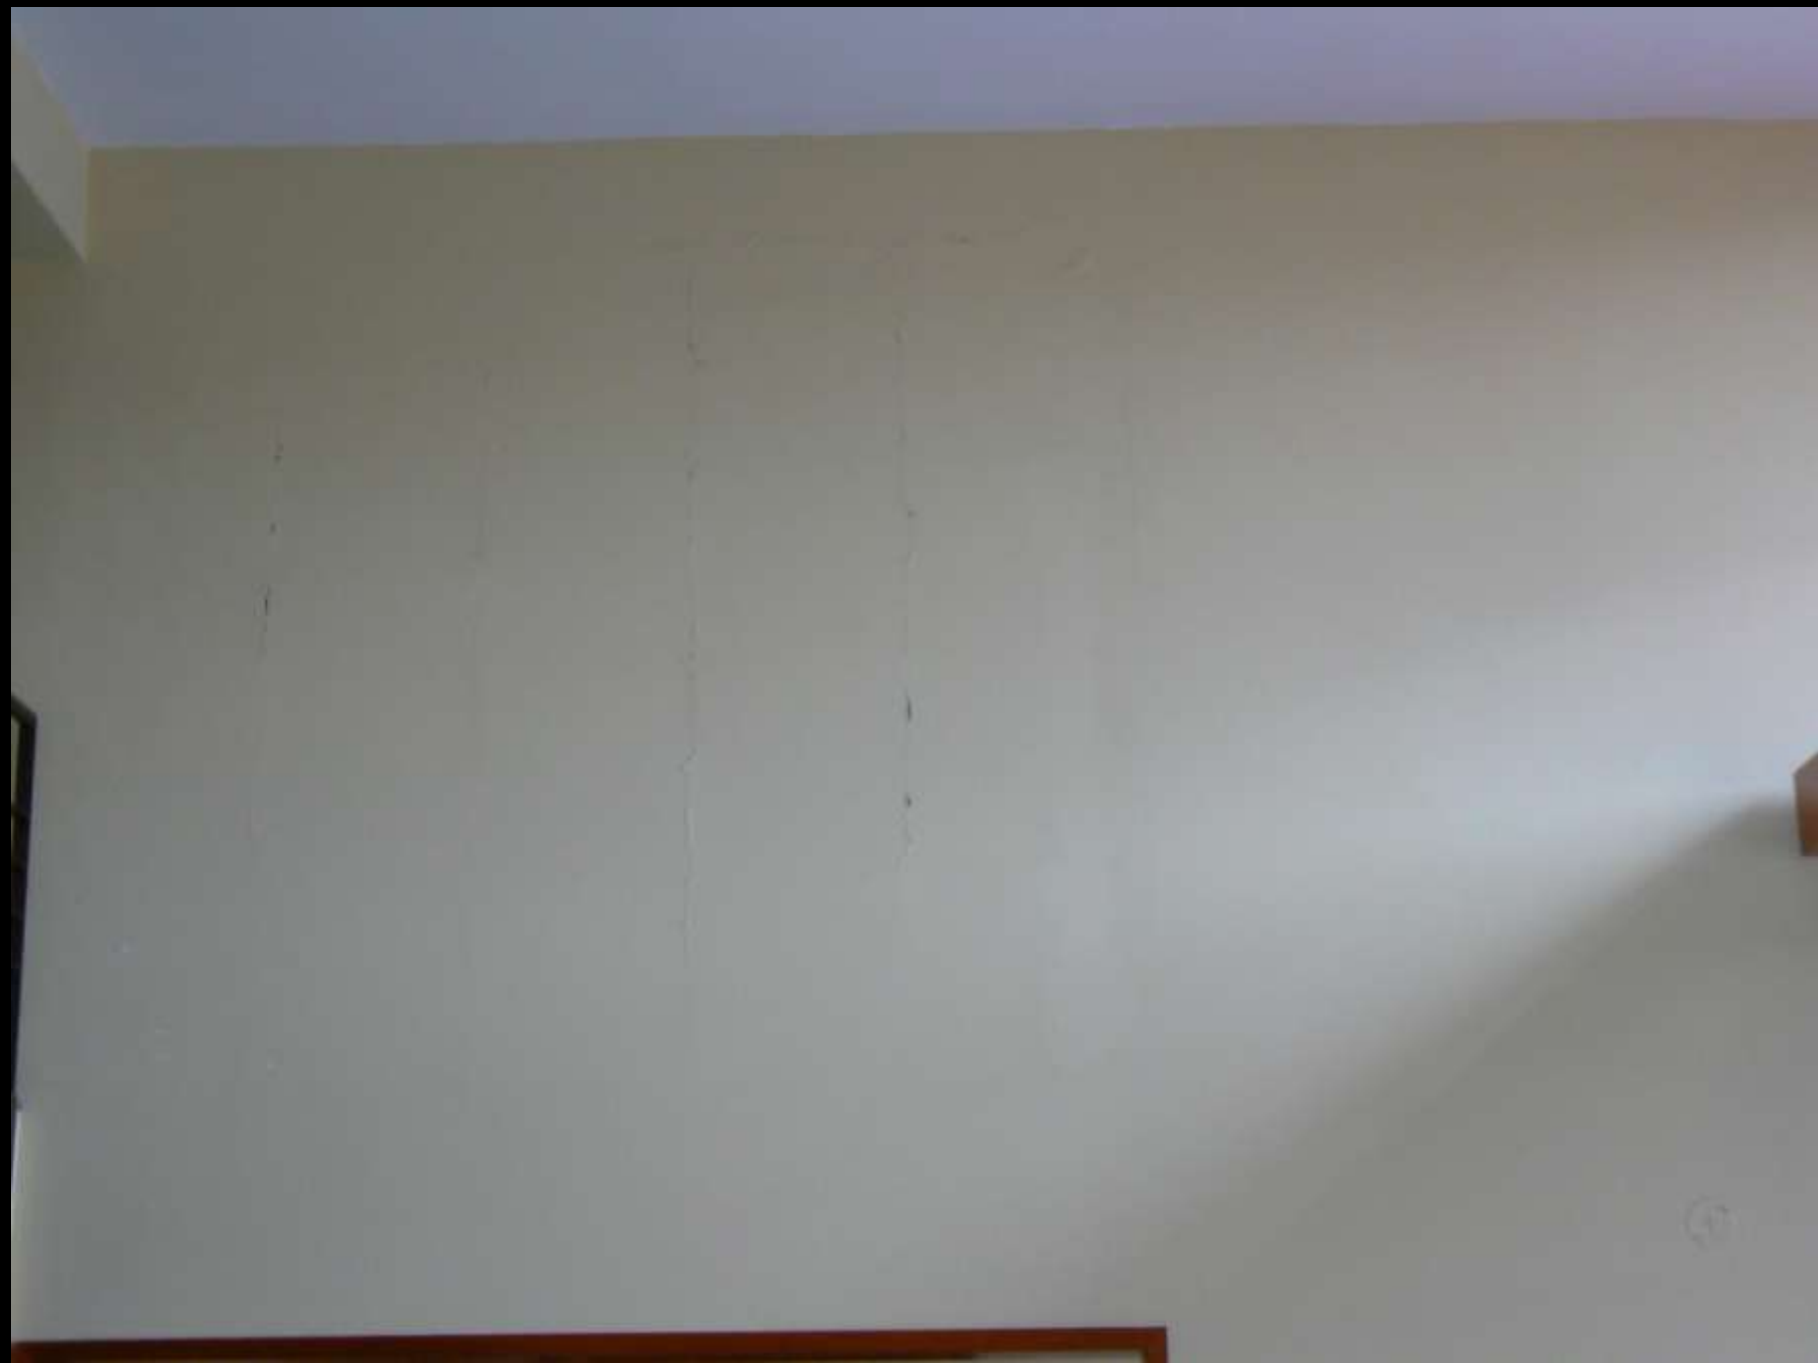
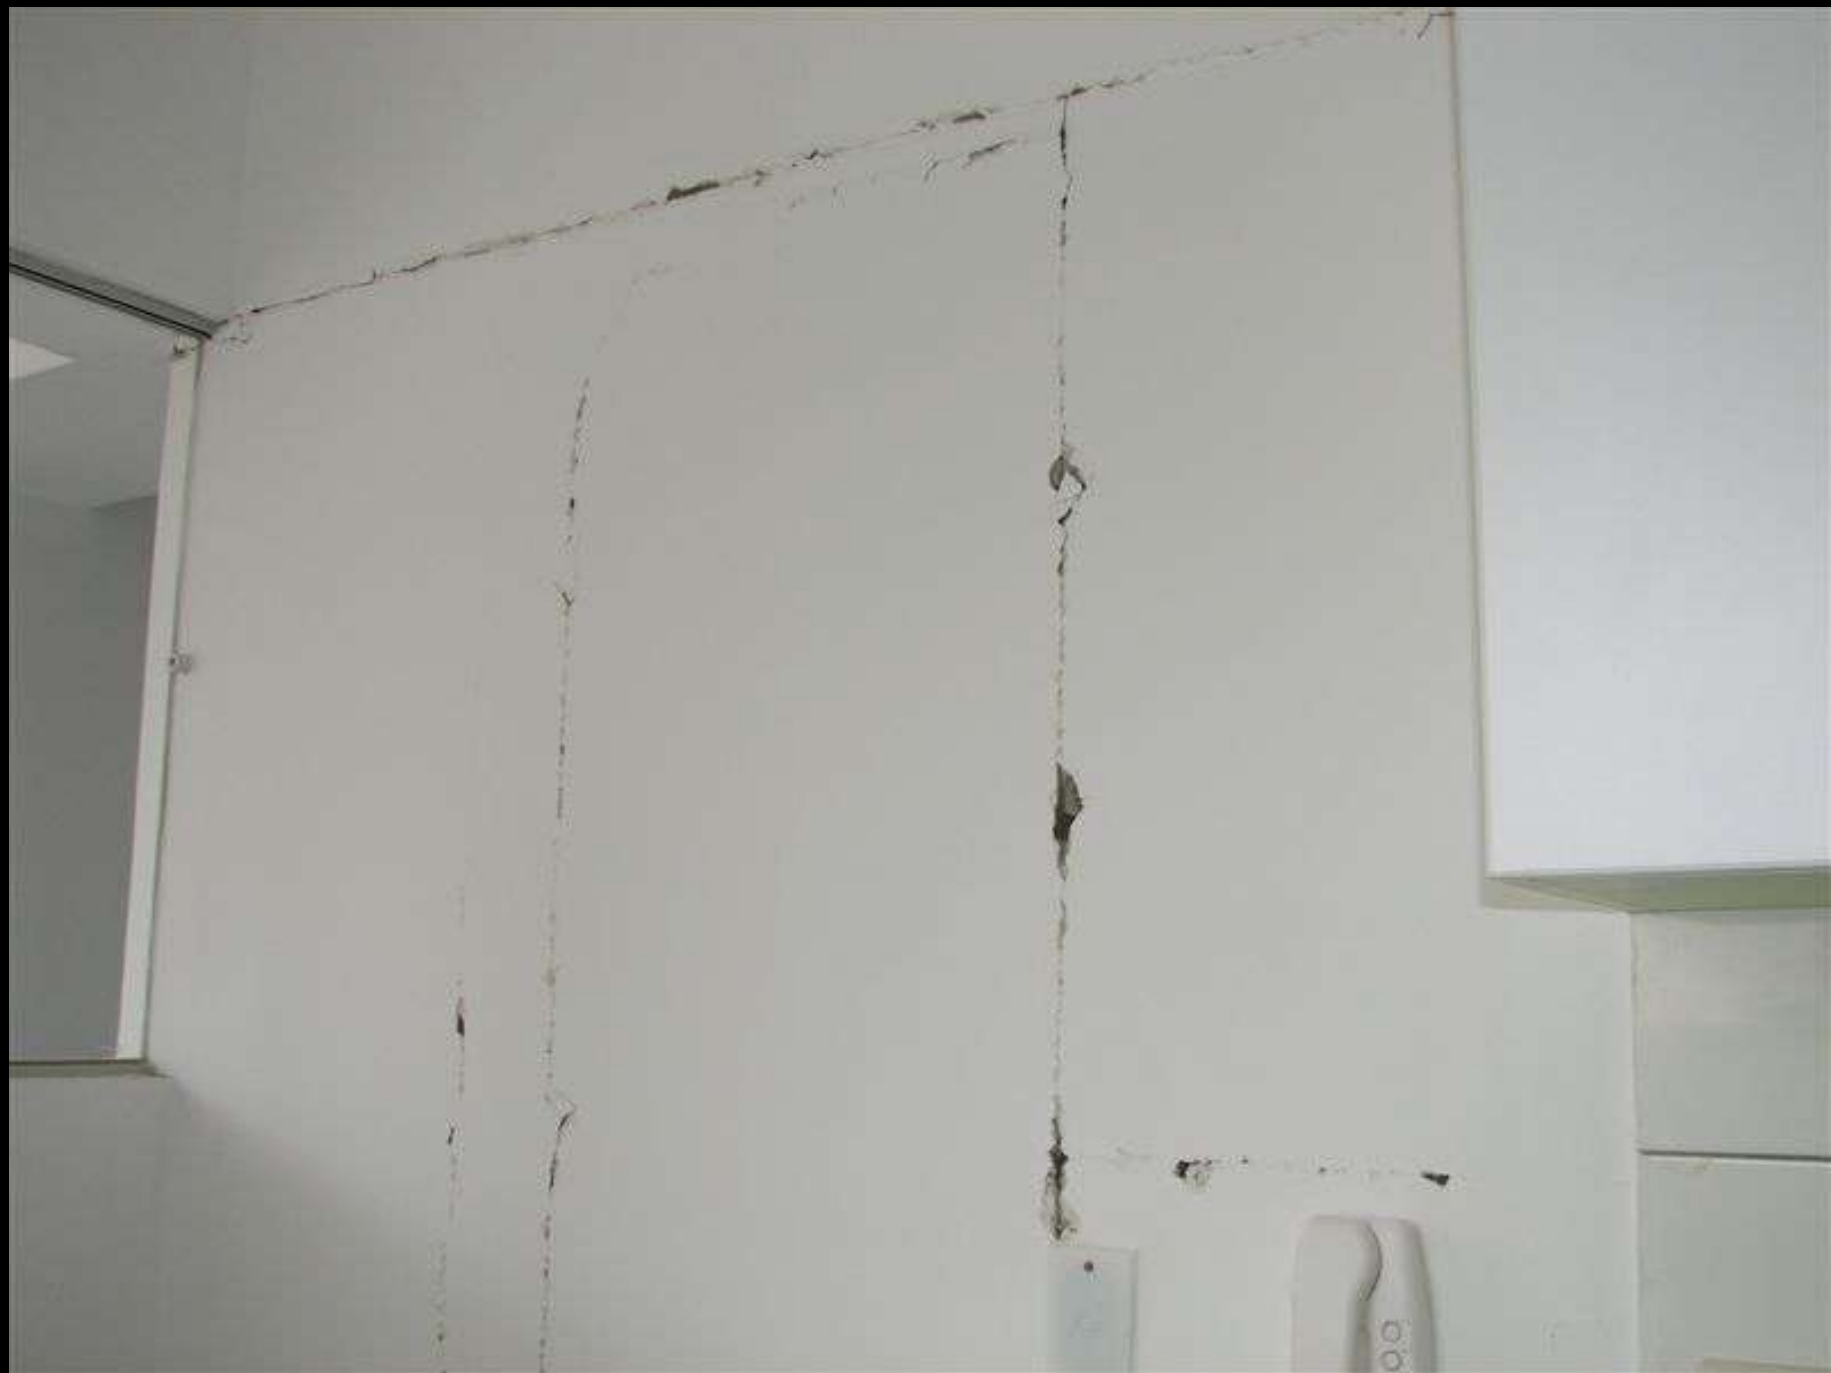
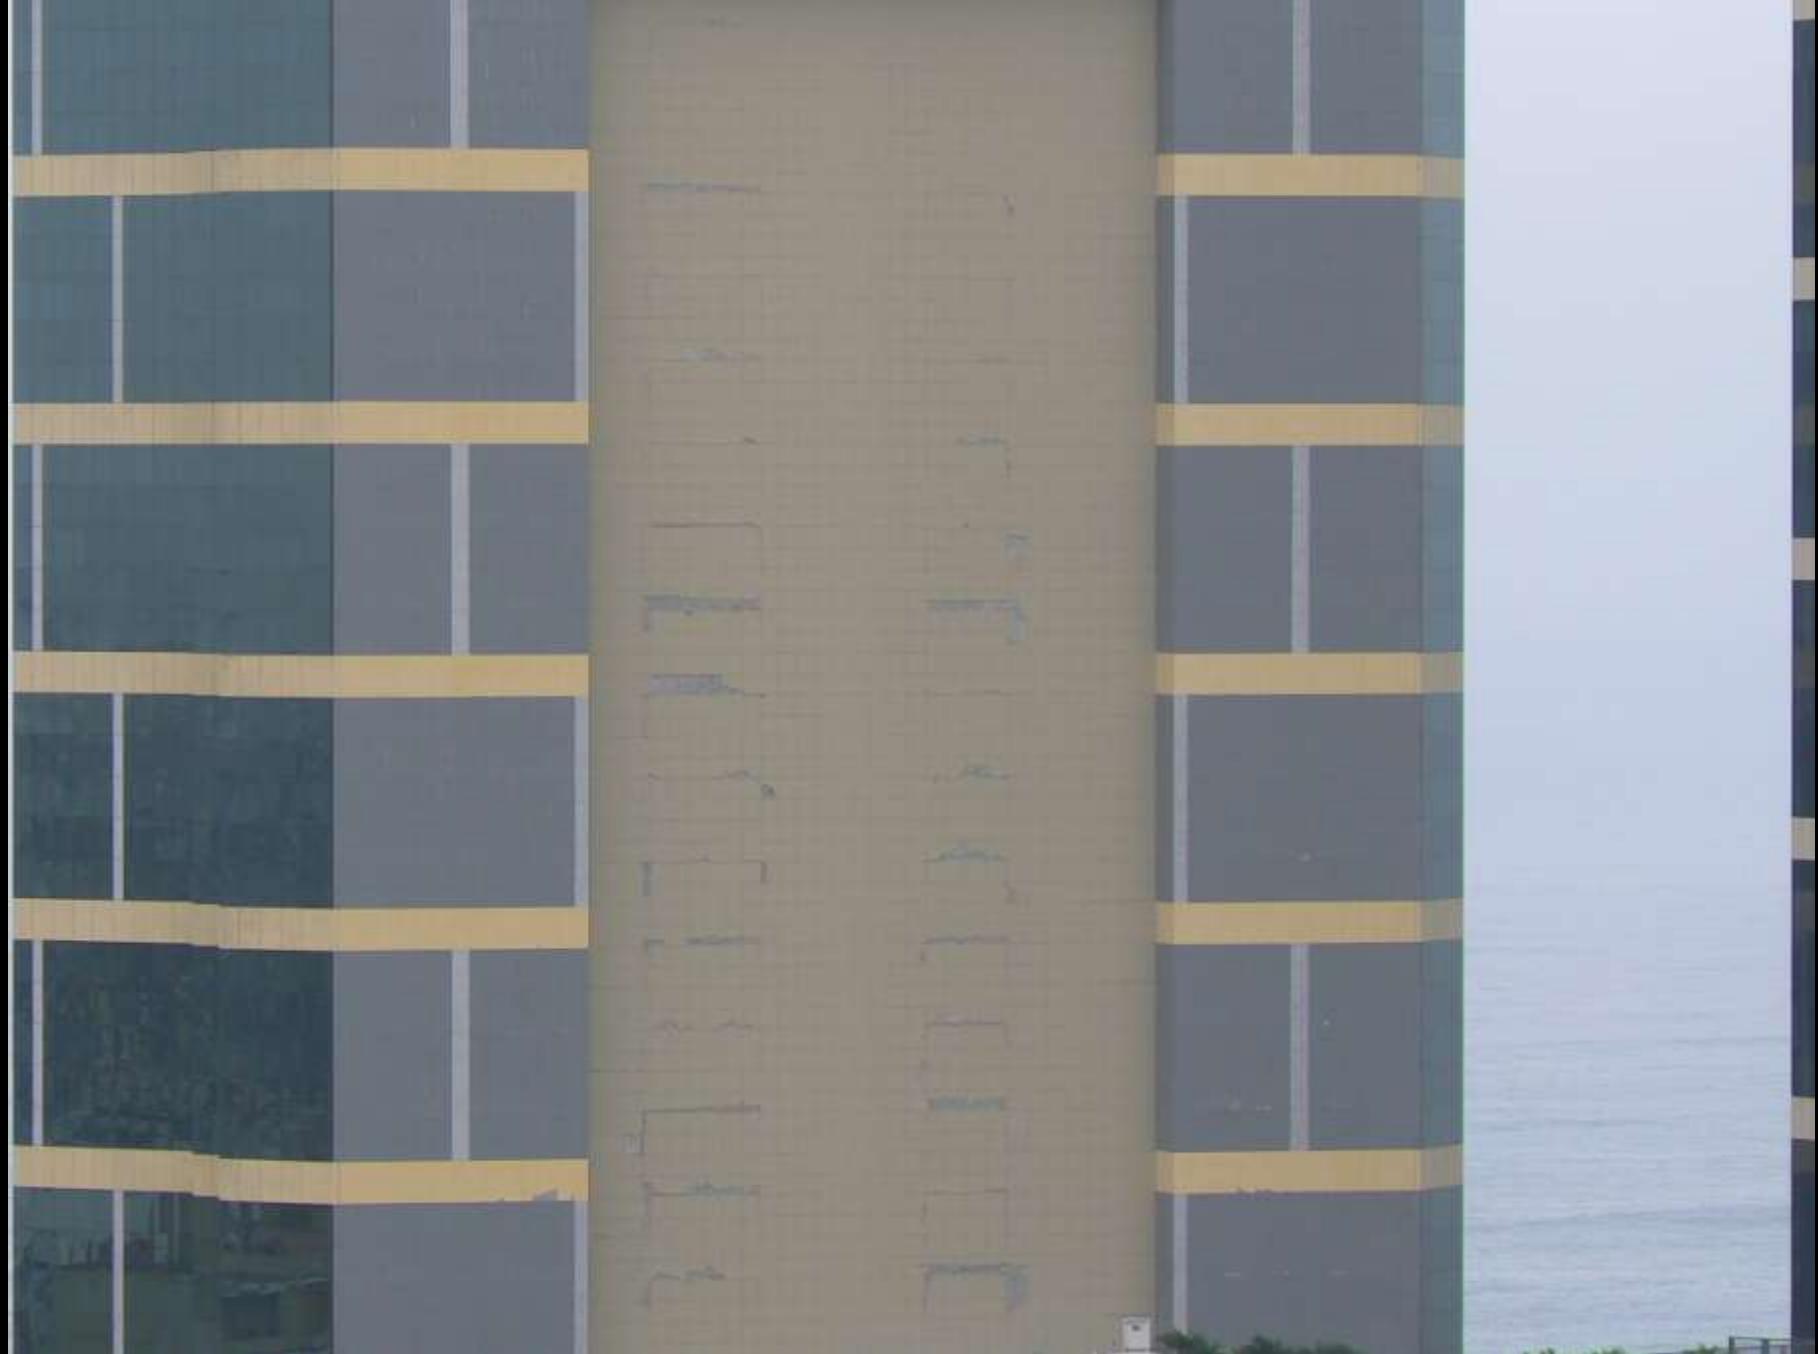
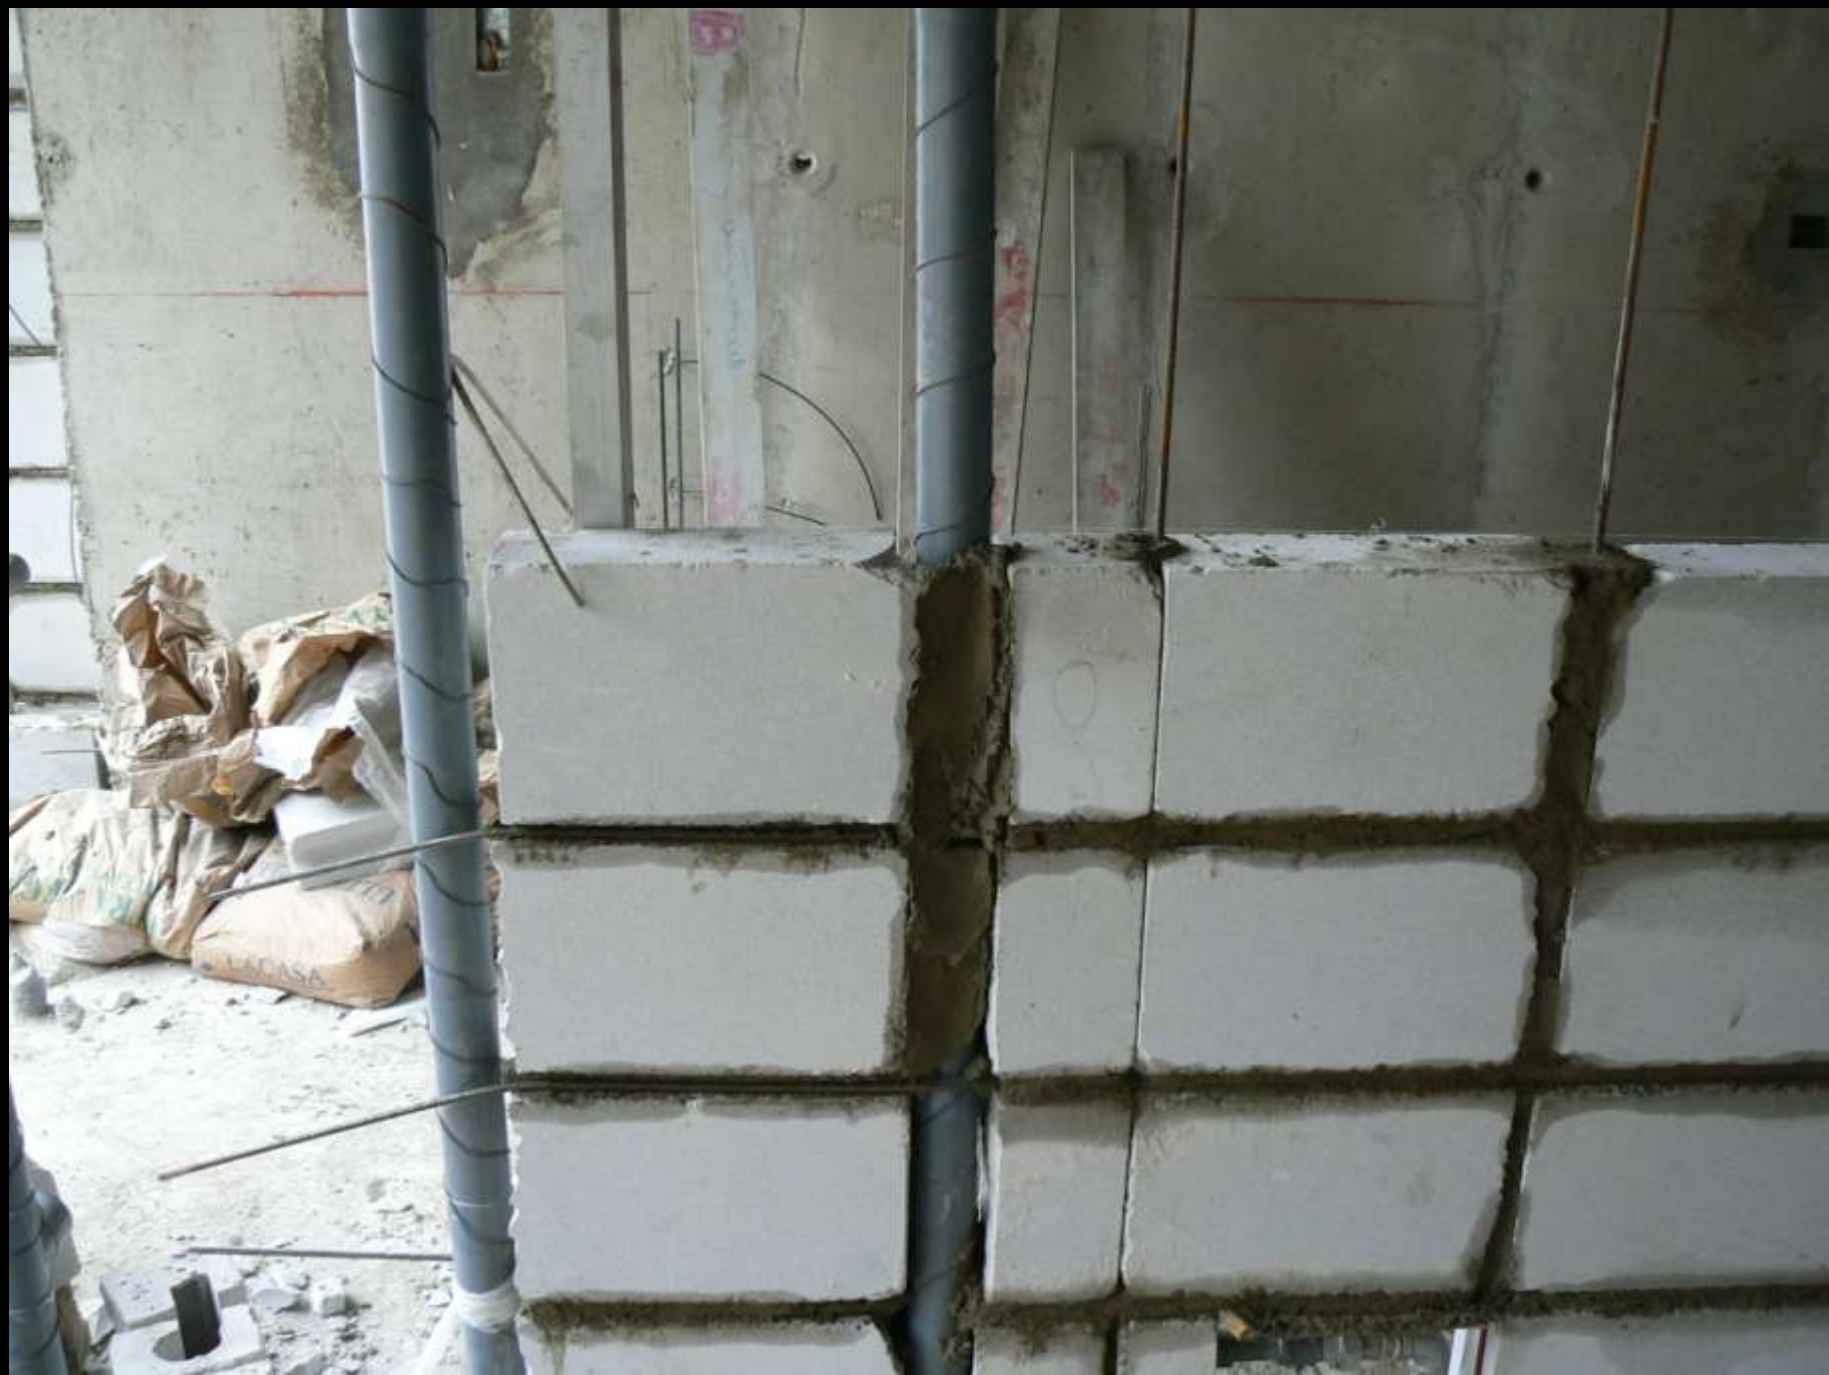
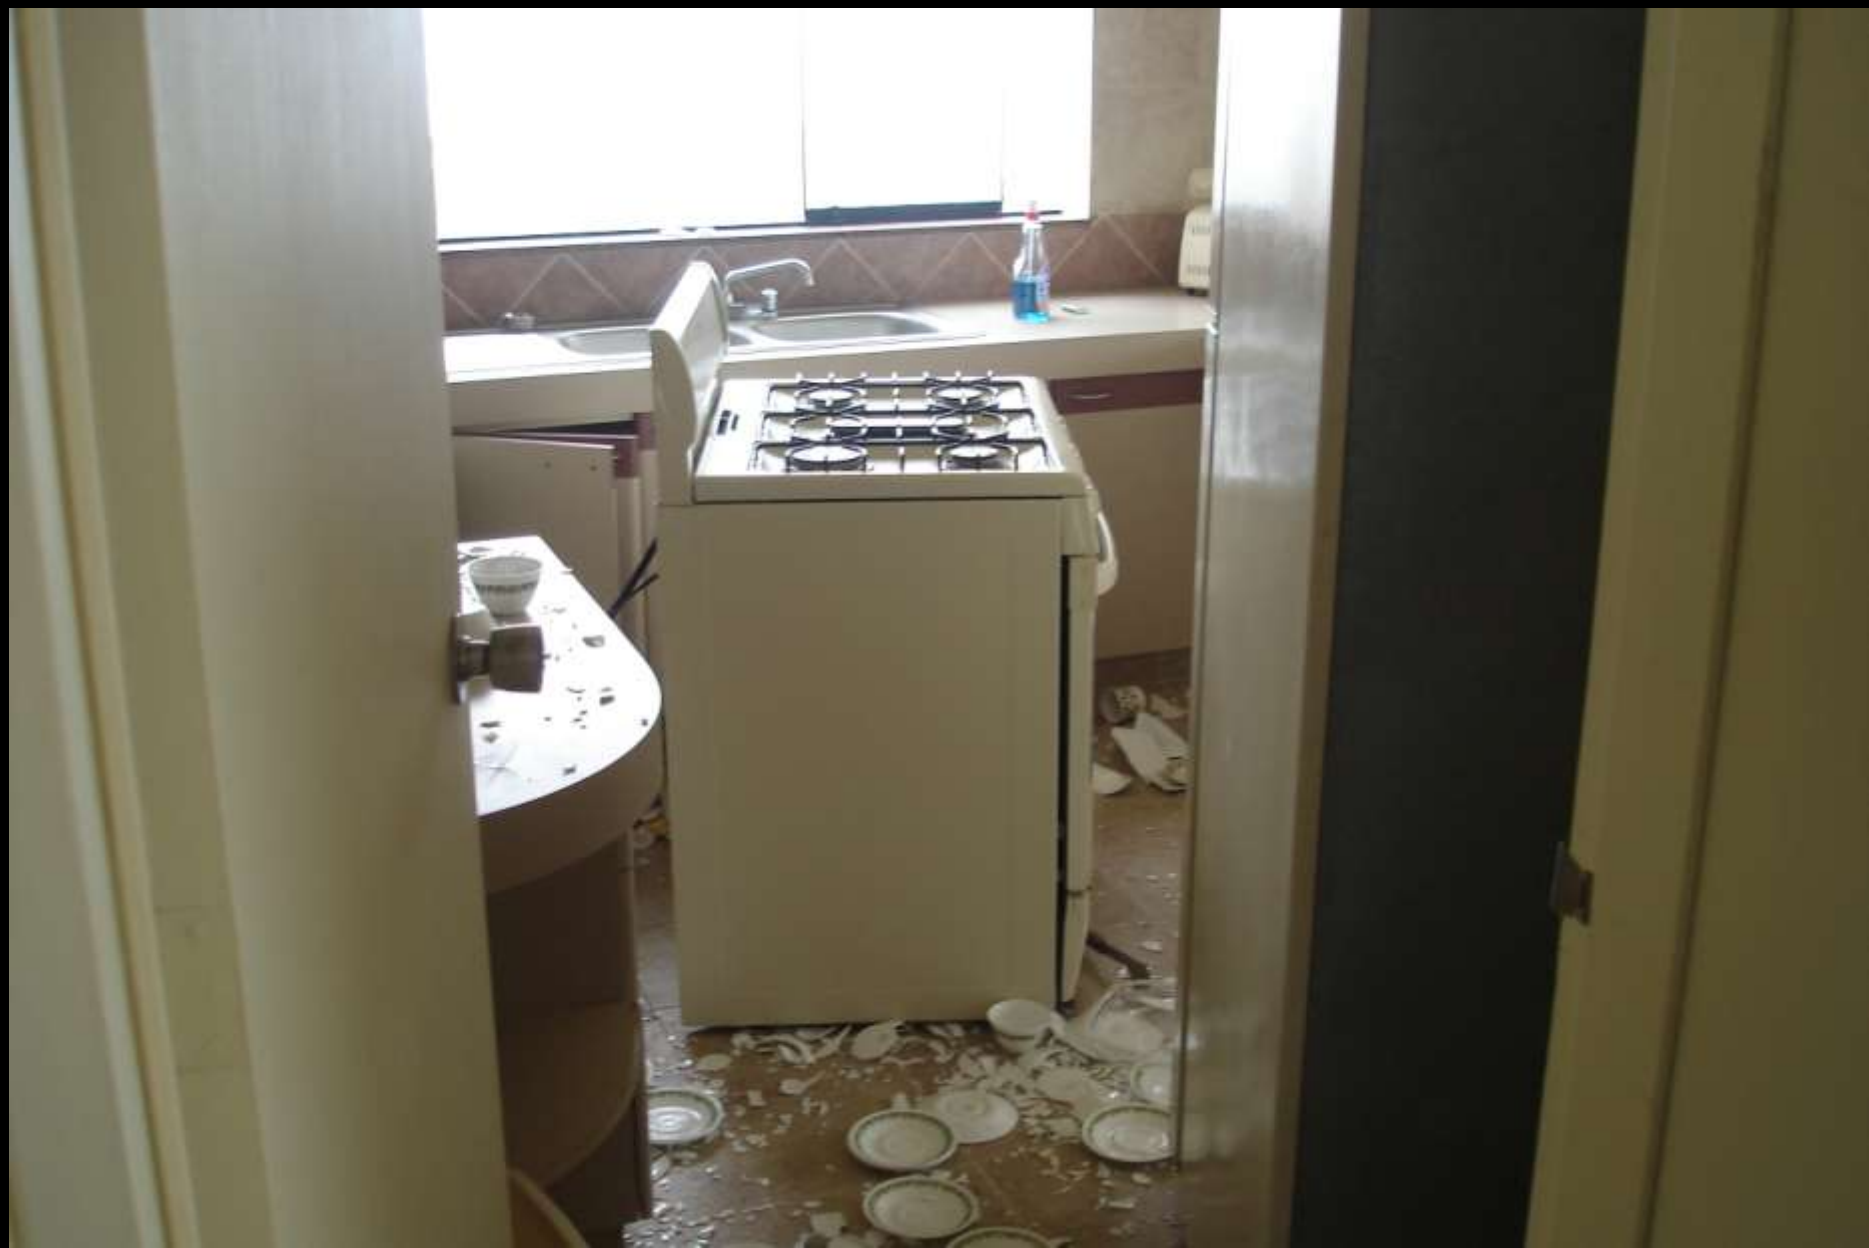
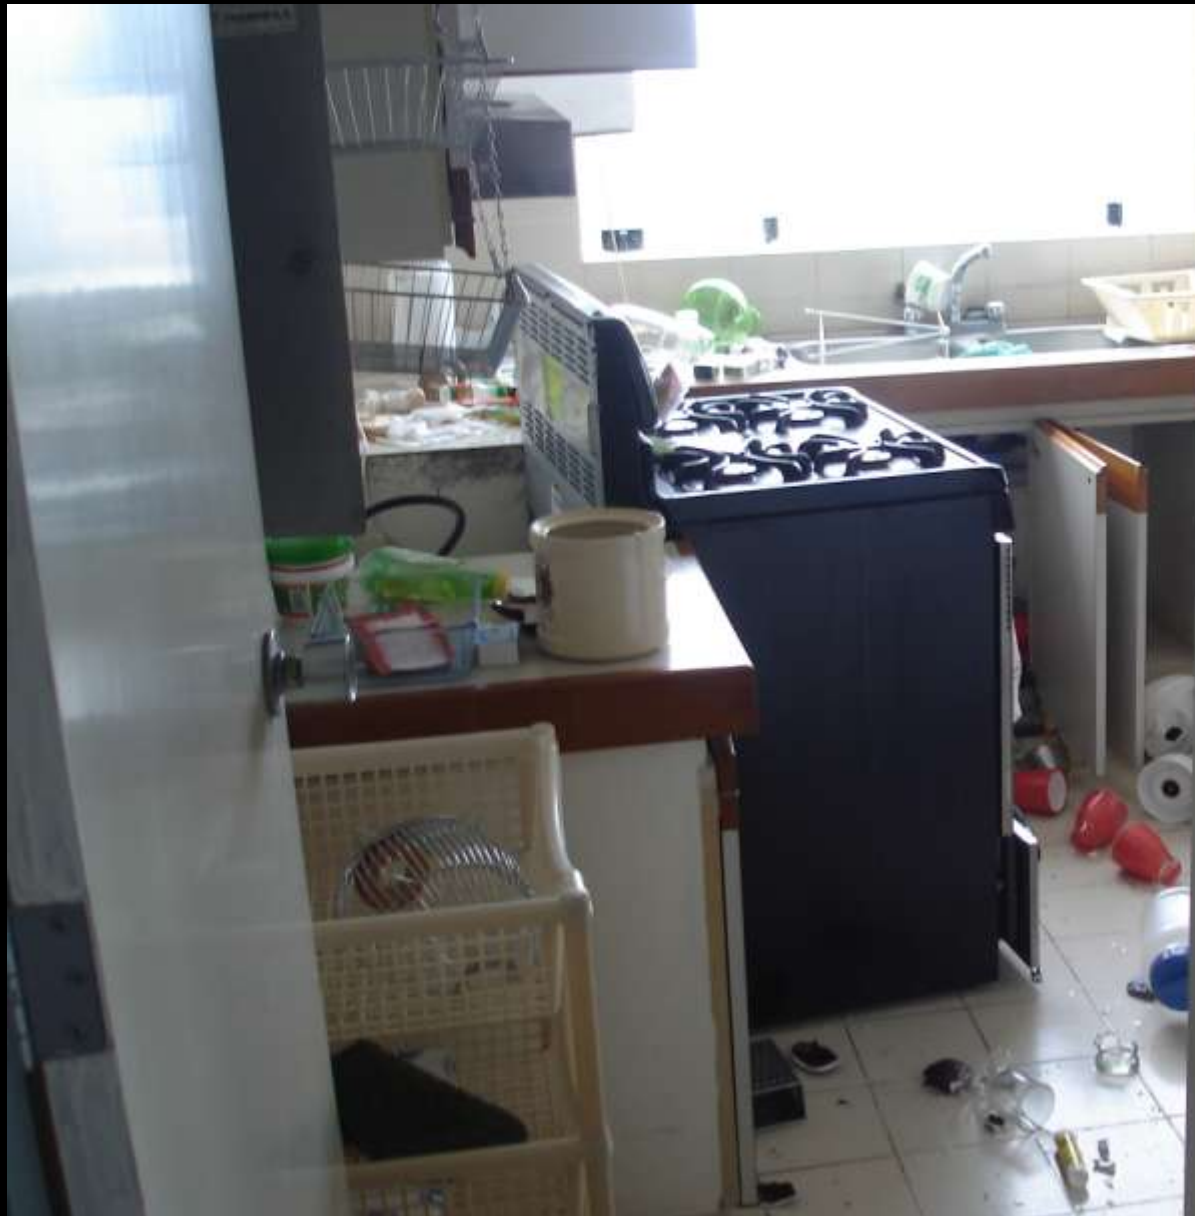
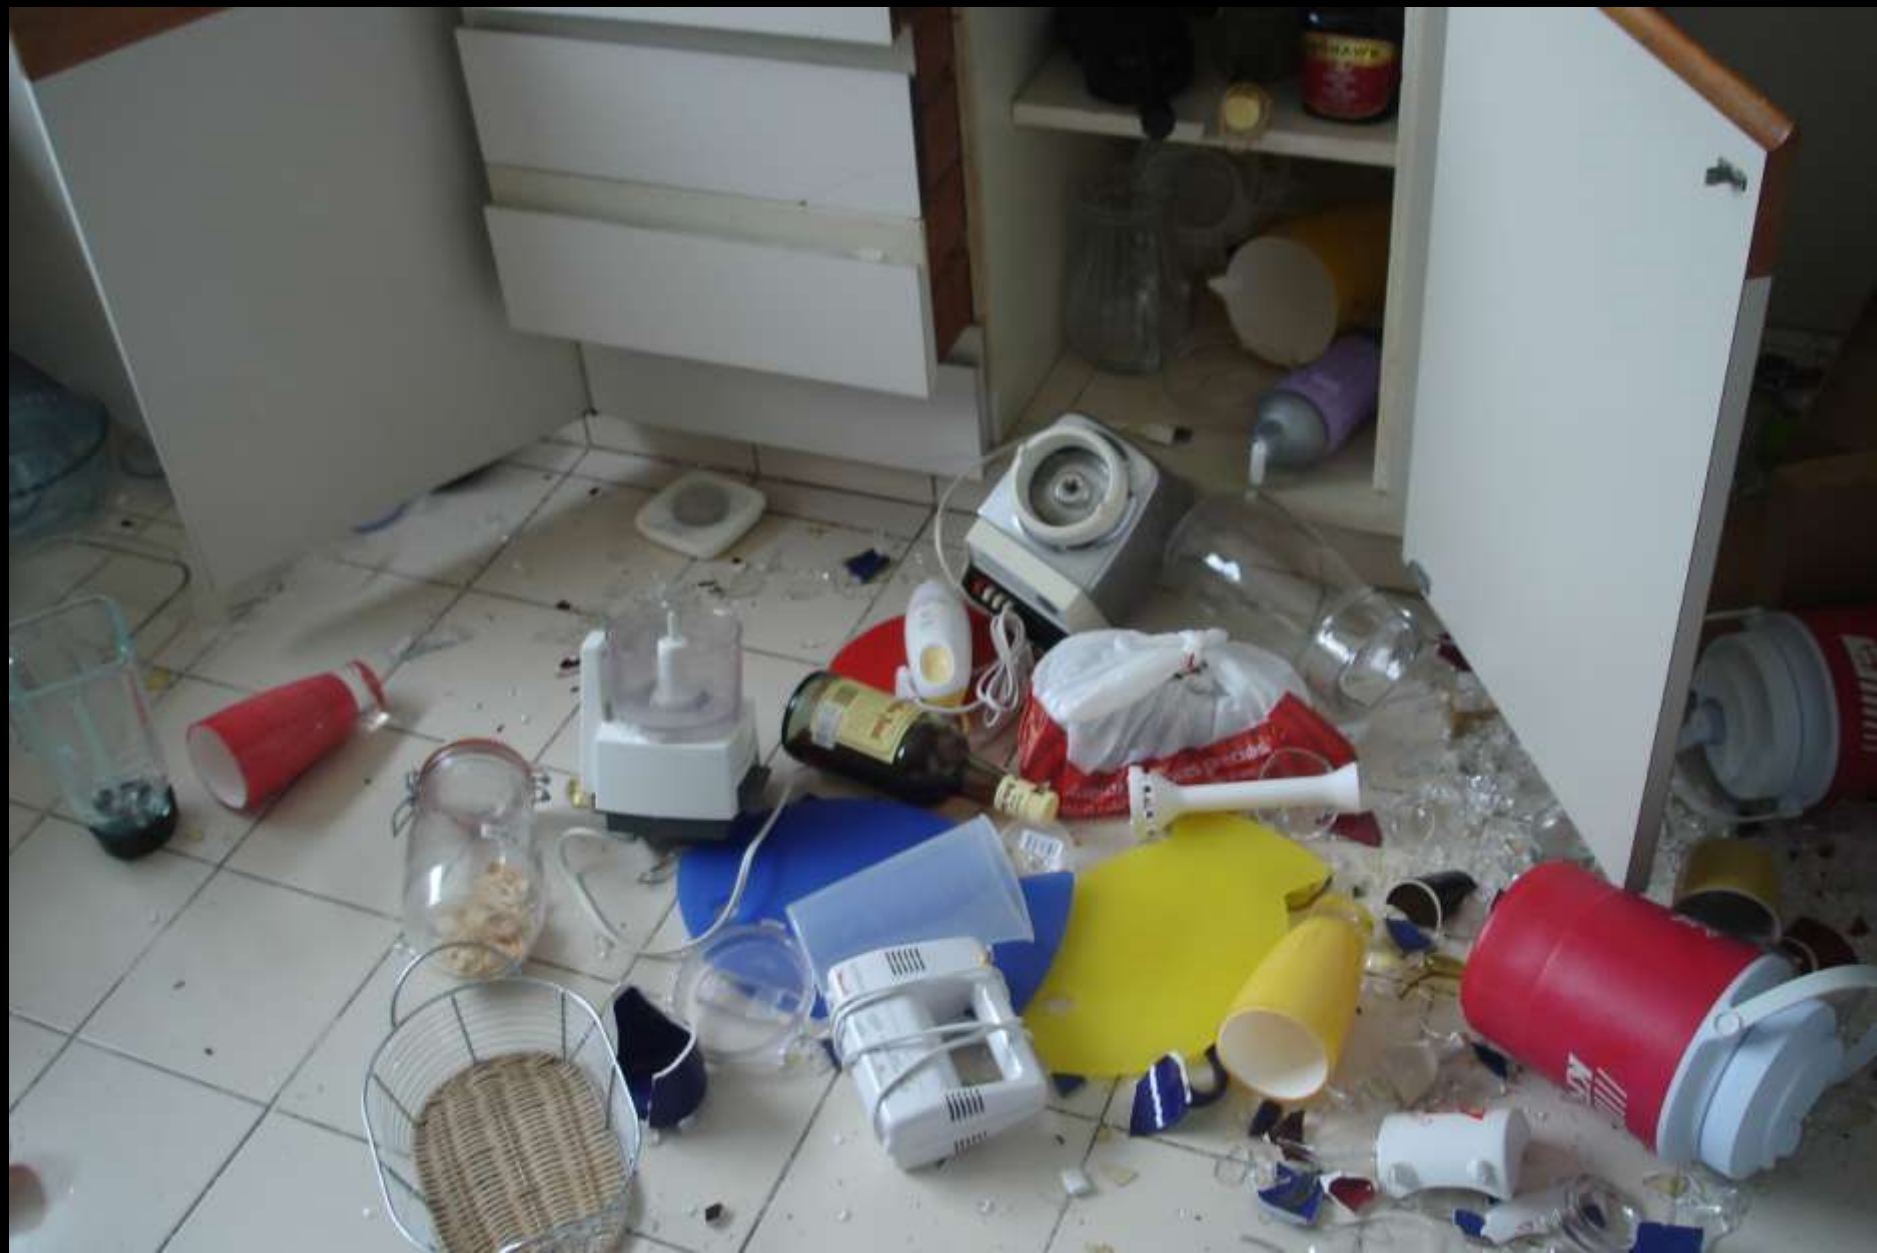
LOS TABIQUES QUE MÁS HAN SUFRIDO SON  
LOS QUE NO TIENEN TARRAJEO CON  
MORTERO CEMENTO-ARENA, SINO  
SOLAMENTE SE HAN EMPASTADO.

EN VARIOS EDIFICIOS CON BLOQUES P7 Y P10  
SE HAN PRESENTADO FISURAS VISIBLES  
VERTICALES O EN ESCALERA, PROVENIENTES  
DE LA DEFORMACIÓN LATERAL RELATIVA  
ENTRE PISO Y PISO Y PROPIOS DEL SISTEMA  
CONSTRUCTIVO.
