*EL SISMO DE PISCO DEL 15 DE  
AGOSTO DE 2007 Y SUS  
ENSEÑANZAS*

*ANTONIO BLANCO BLASCO*  
*Ingenieros E.I.R.L.*

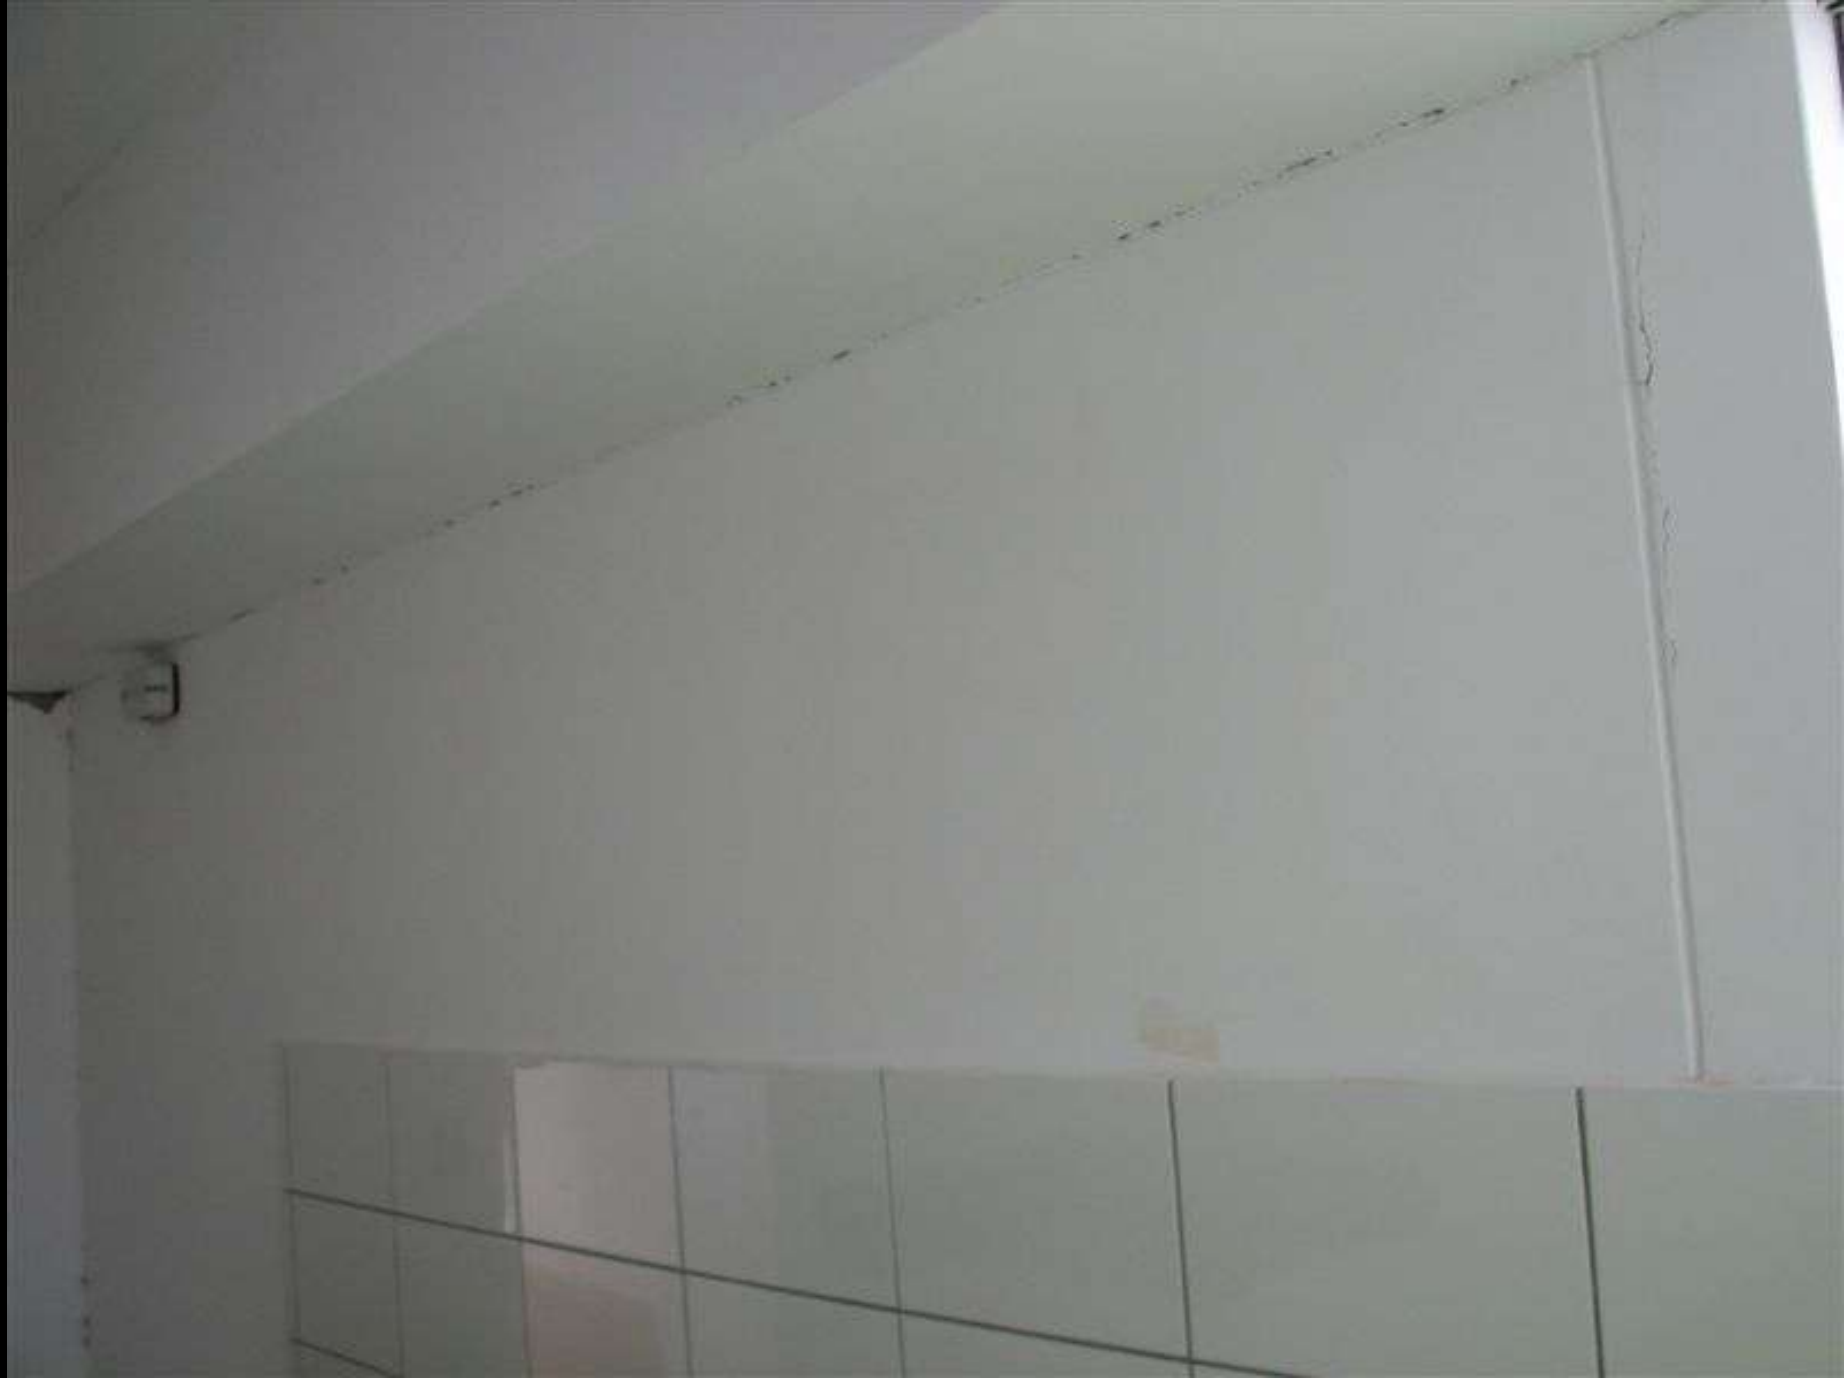
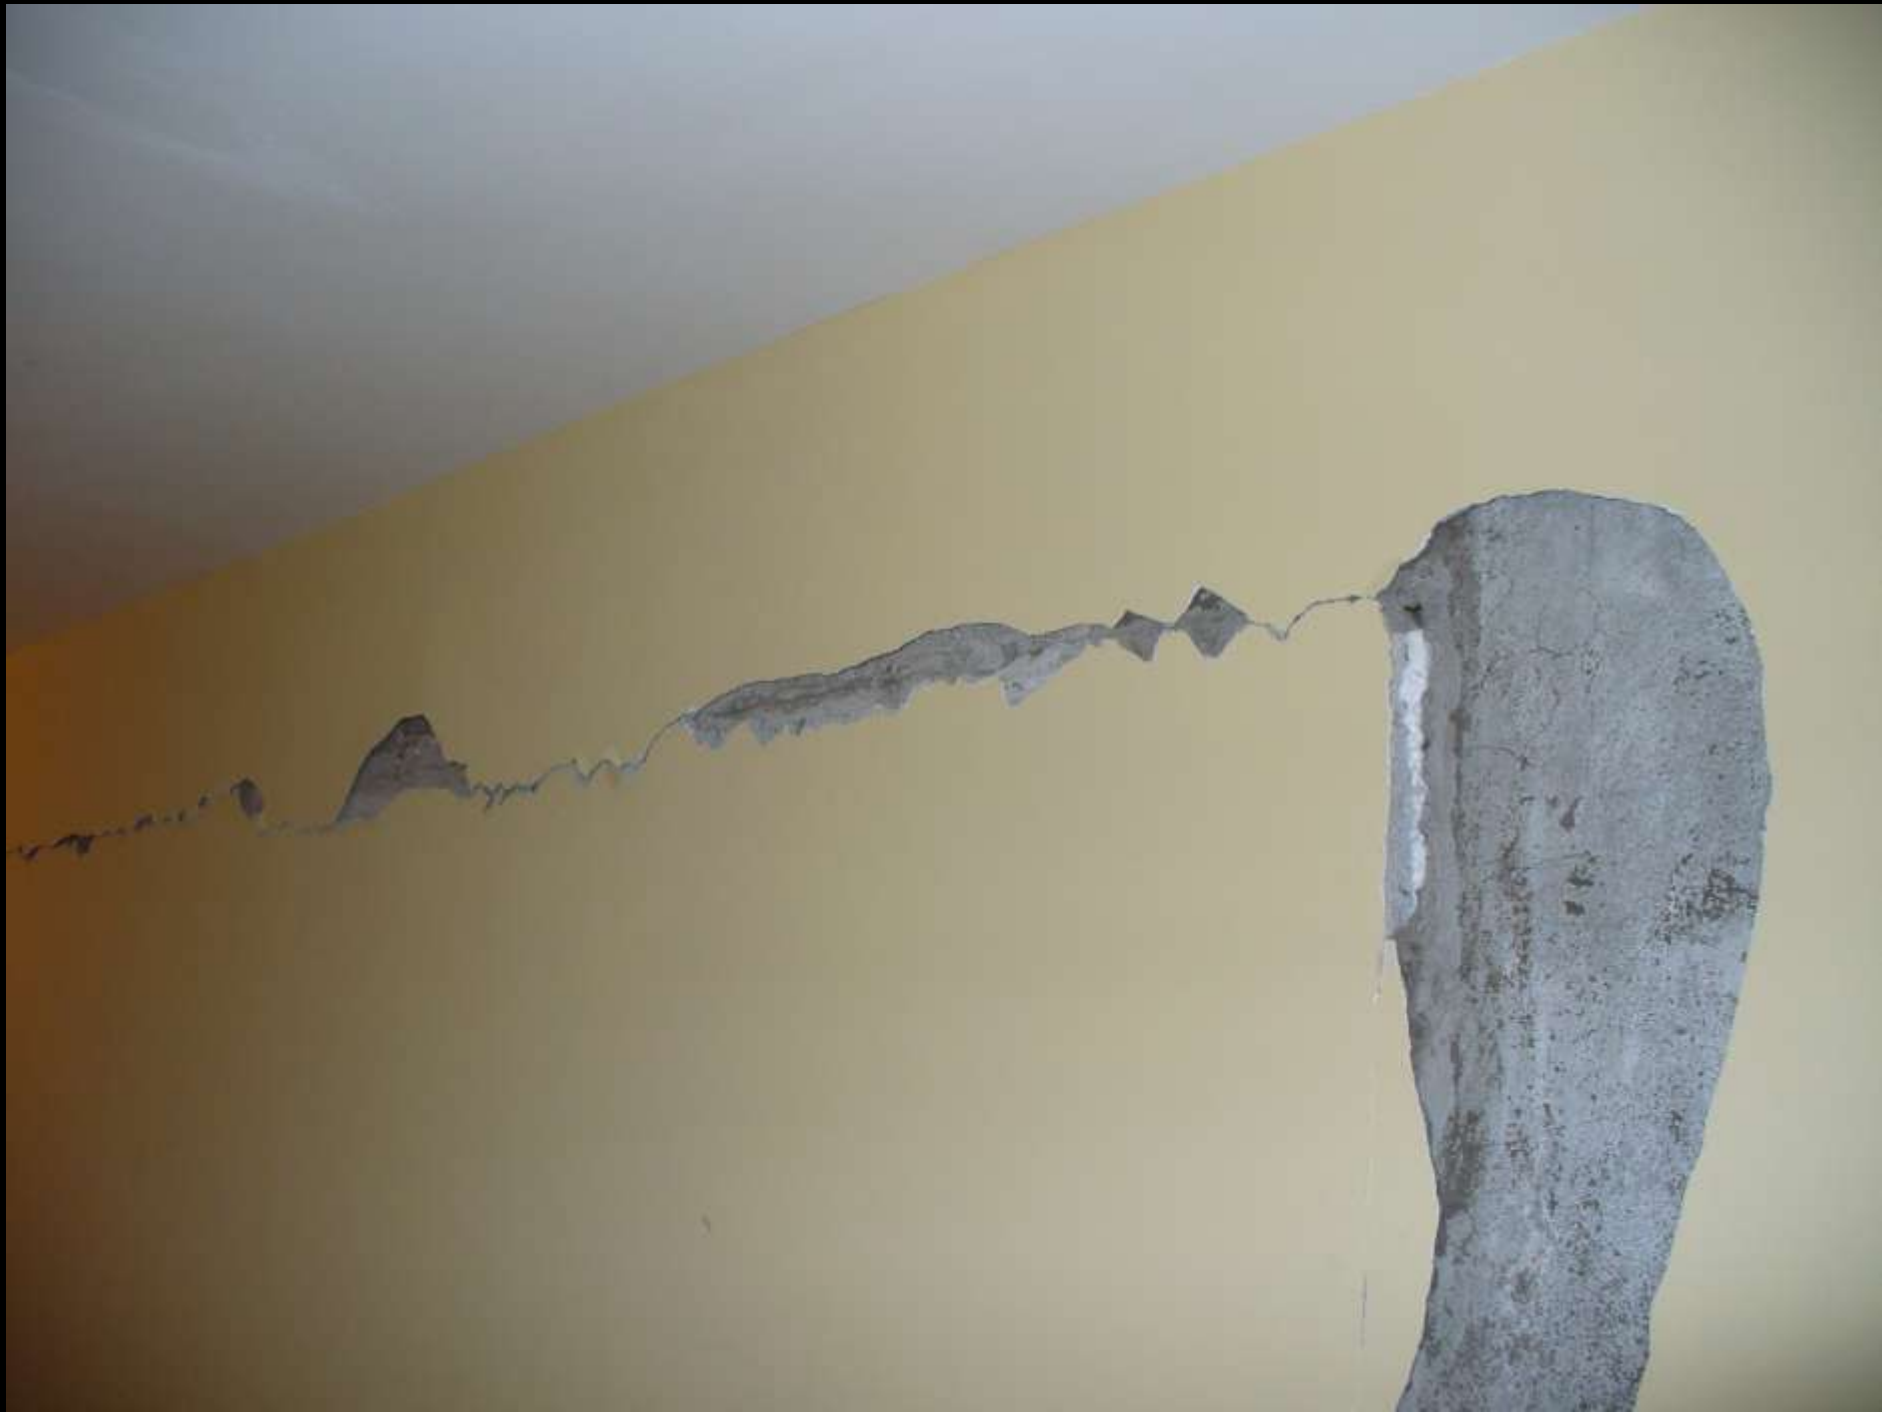
LAS FISURAS MÁS FRECUENTES SON VISIBLES EN LA UNIÓN TABIQUE CON LOSA SUPERIOR O VIGA DEL TECHO, EN LAS UNIONES DE TABIQUES CON COLUMNAS O PLACAS DE LA ESTRUCTURA, Y EN LOS CASOS CON MAYOR MOVIMIENTO LATERAL, EN FORMA DIAGONAL (FALLA POR CORTE).

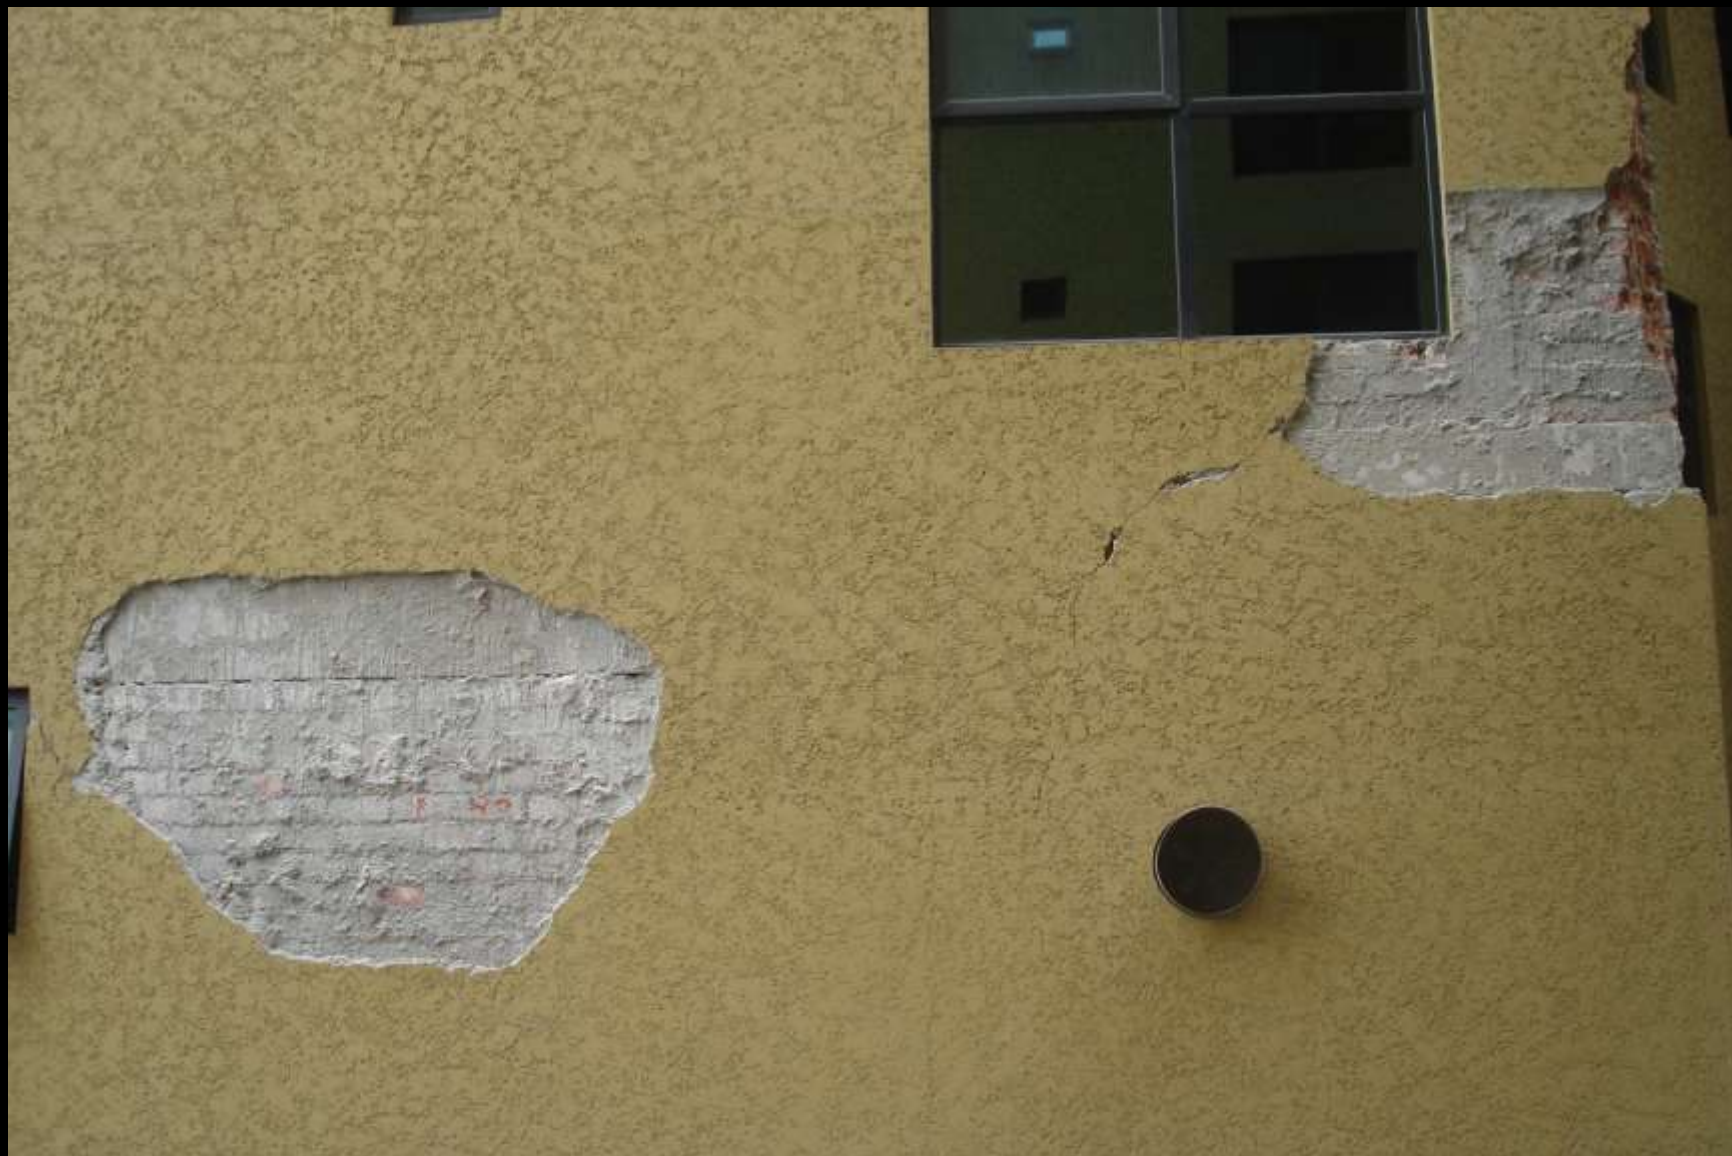
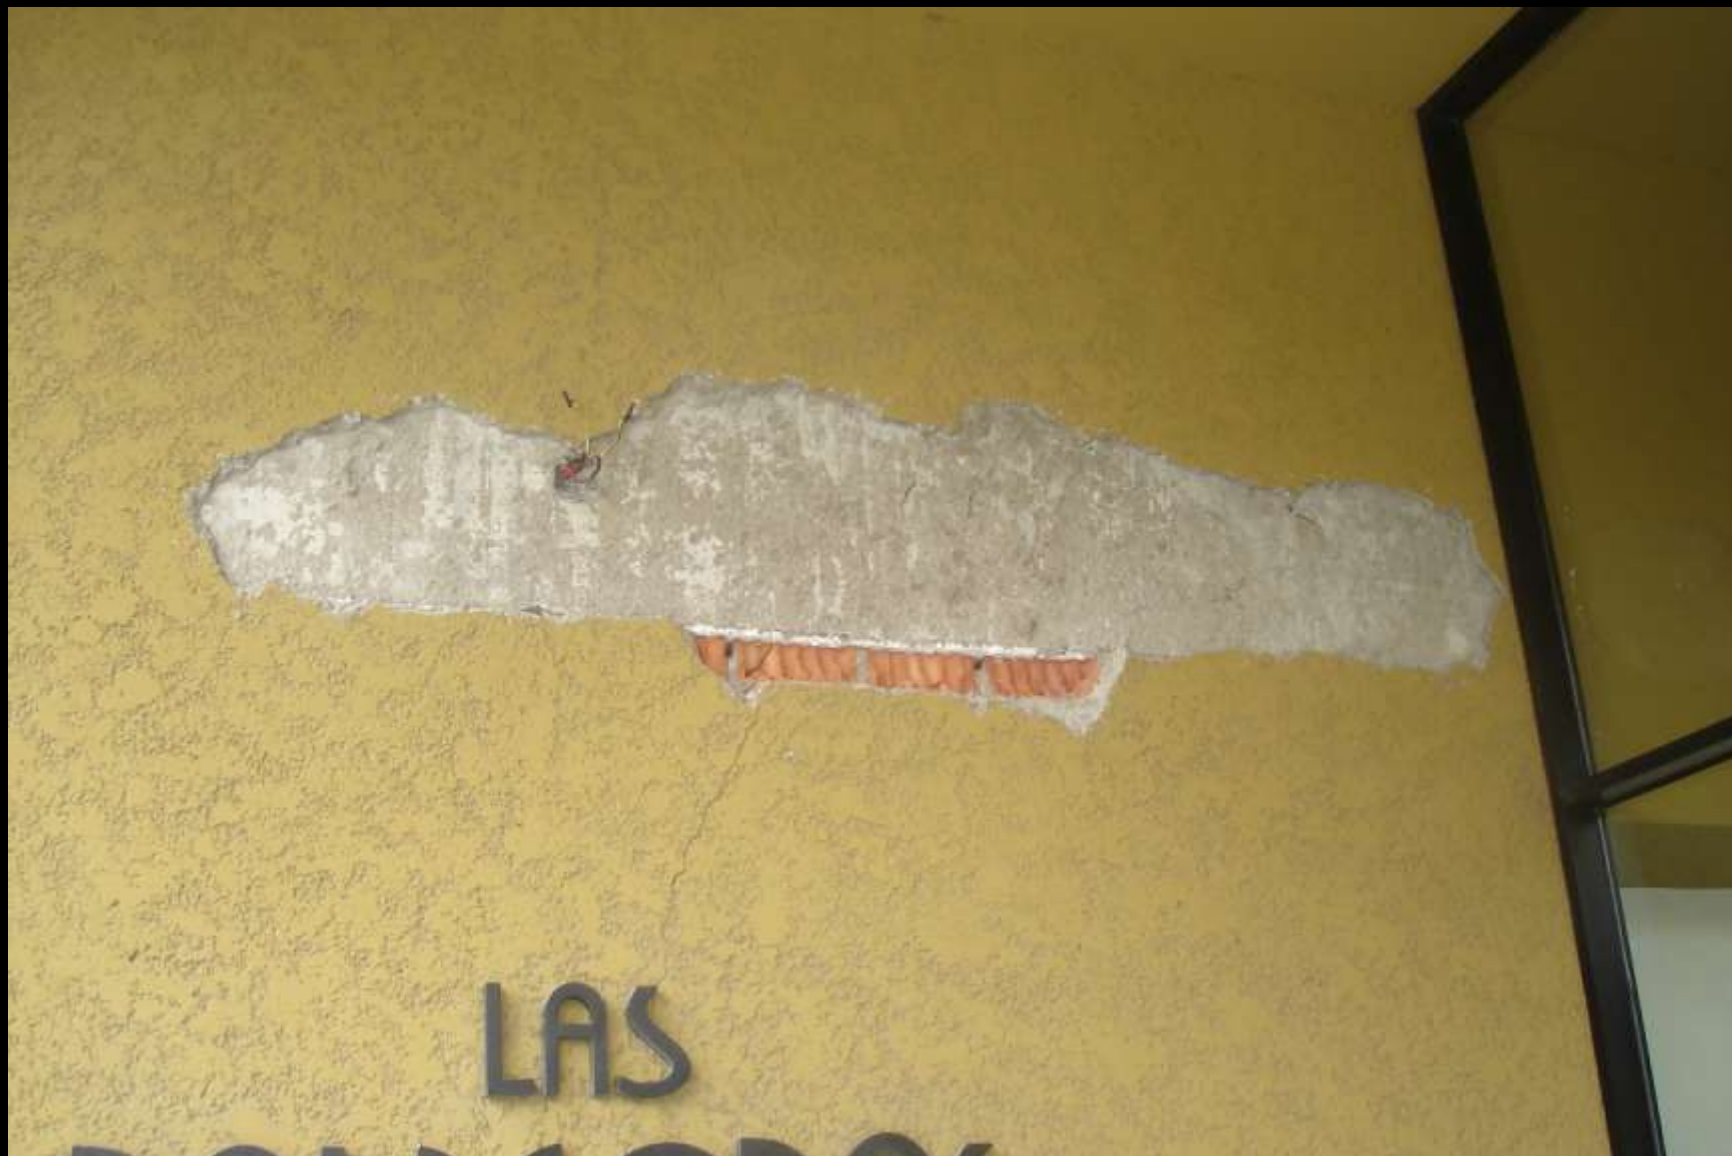
LA DETERMINACIÓN DE SEPARAR LA  
TABIQUERÍA DE LA ESTRUCTURA, VÍA LA  
COLOCACIÓN DE TECNOPOR Y COLUMNETAS,  
EN LA PRÁCTICA NO FUNCIONA, PUES EN  
EDIFICIOS DE DEPARTAMENTOS, ES  
IMPOSIBLE ACEPTAR VER LA JUNTA LIBRE O  
CON EL TECNOPOR VISIBLE, POR LO QUE EN  
LA PRÁCTICA SE LA TARRAJEA E  
IGUALMENTE SE PRESENTAN LAS FISURAS..
