*EL SISMO DE PISCO DEL 15 DE  
AGOSTO DE 2007 Y SUS  
ENSEÑANZAS*

*ANTONIO BLANCO BLASCO*  
*Ingenieros E.I.R.L.*

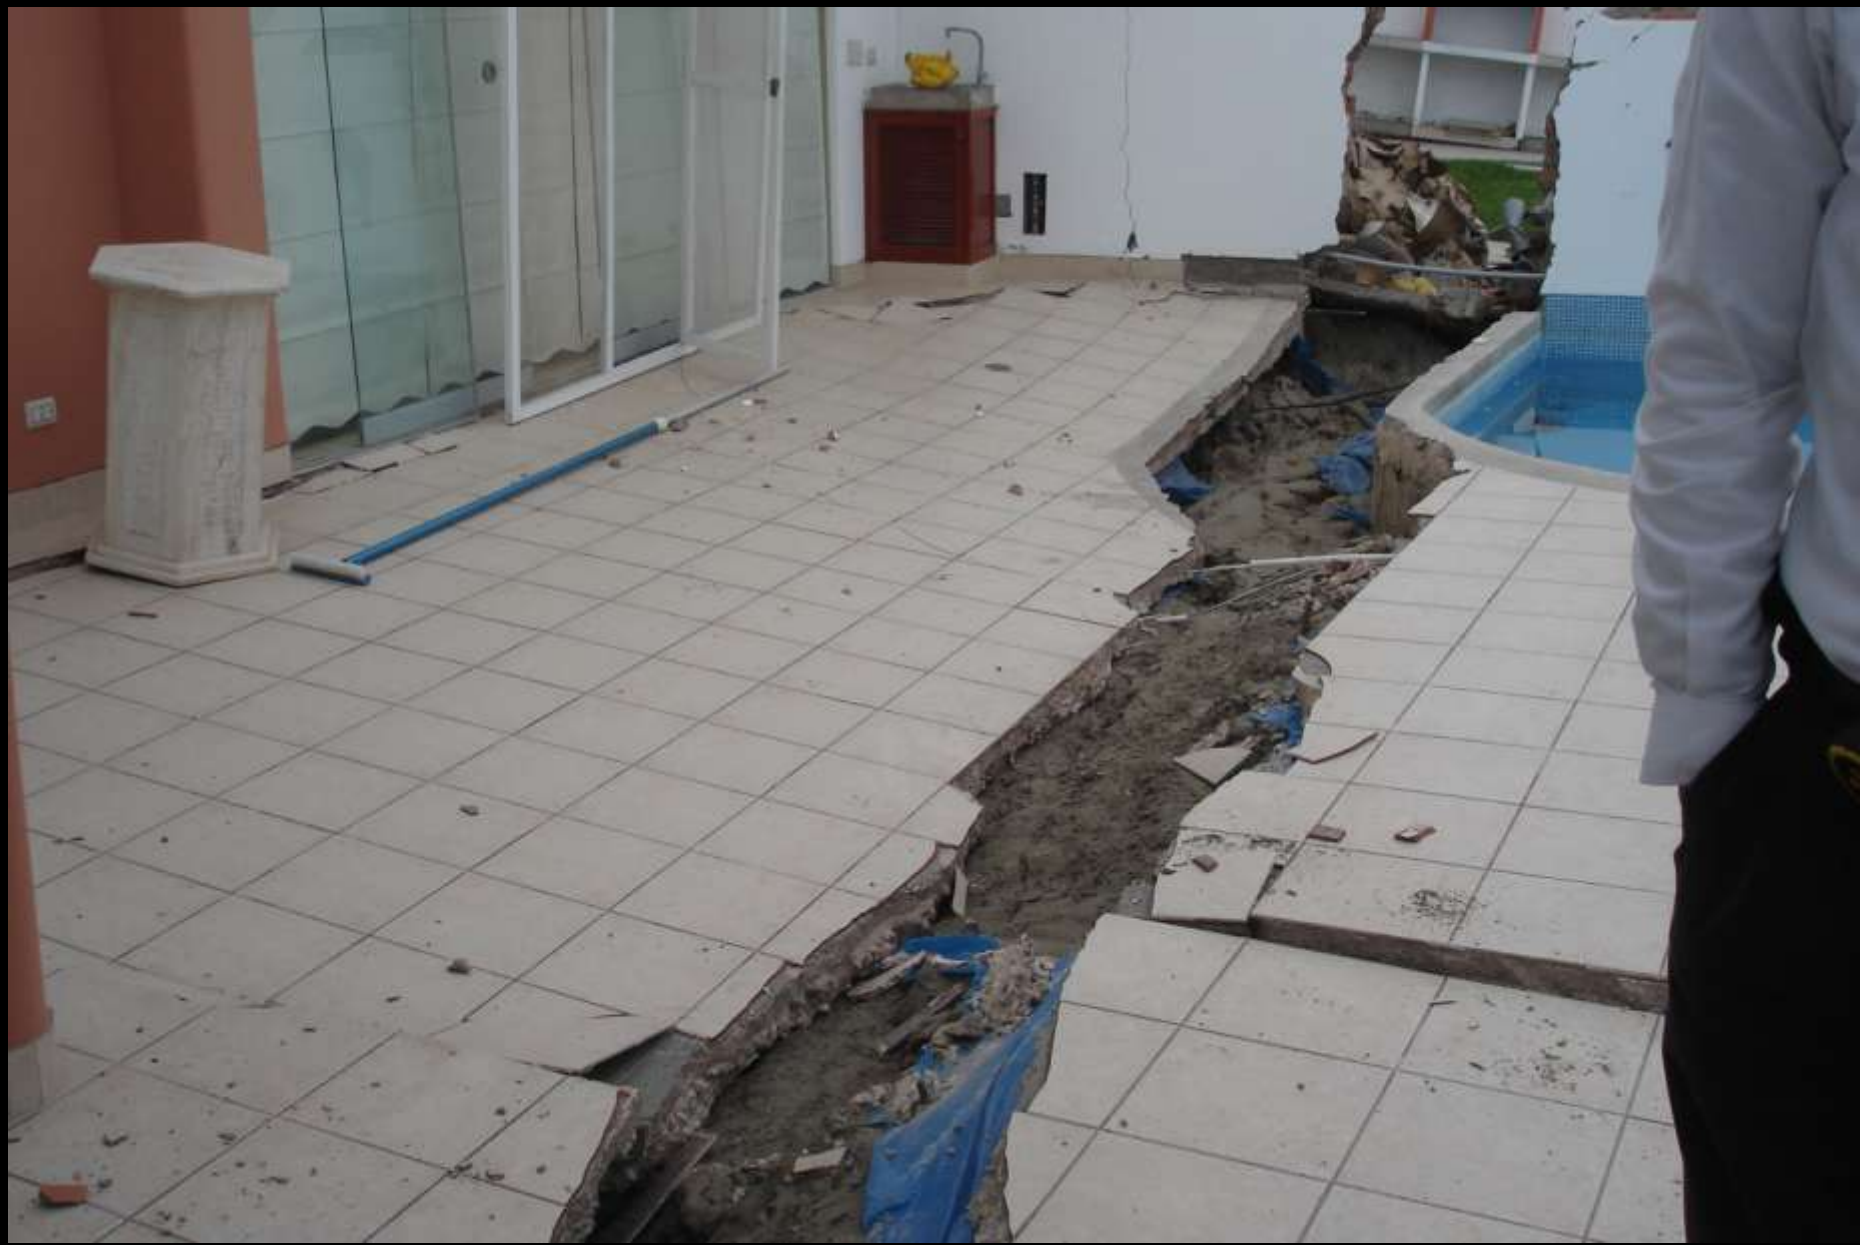
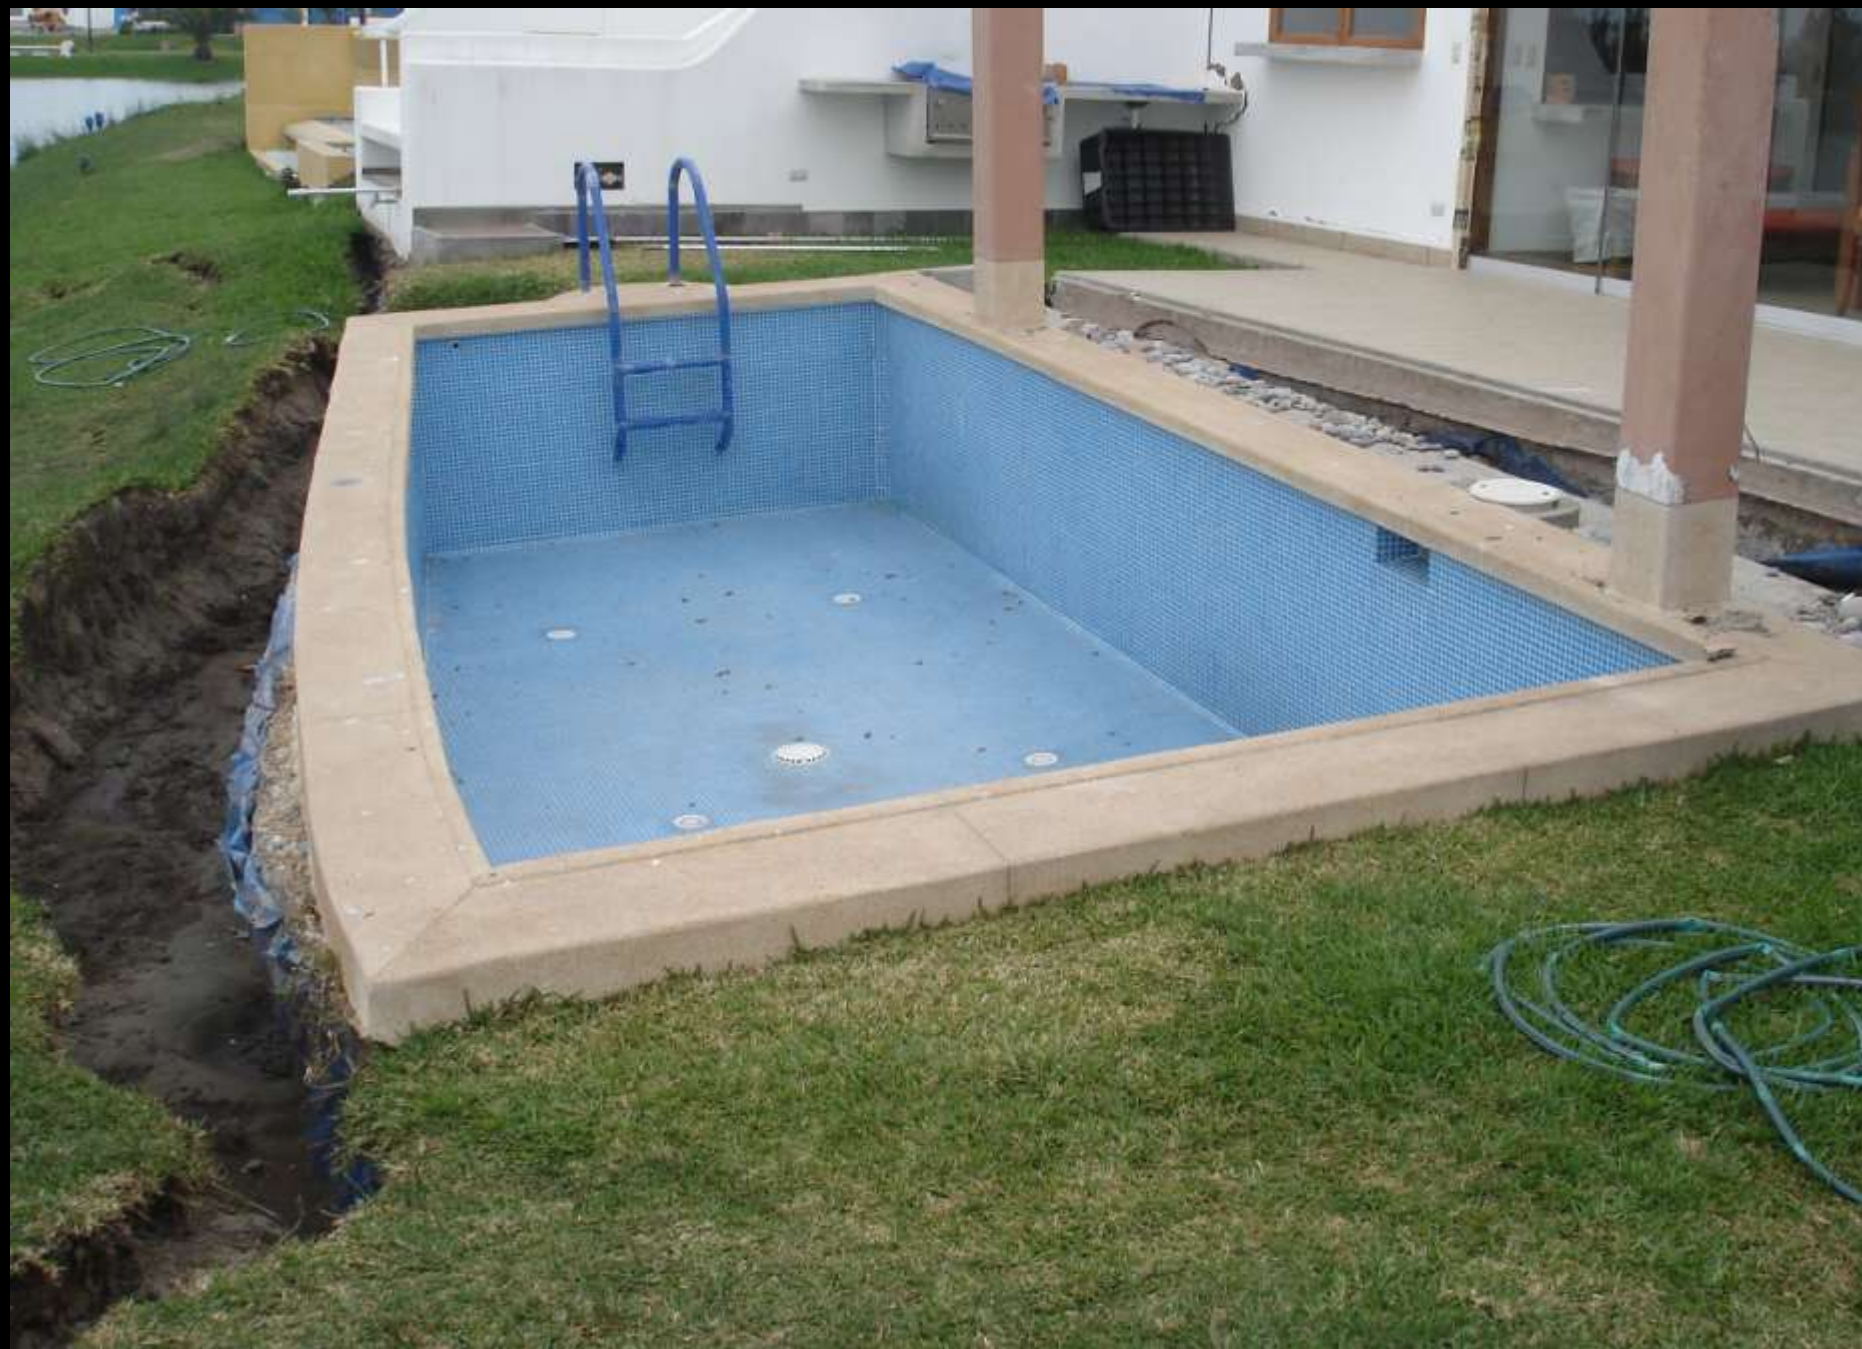
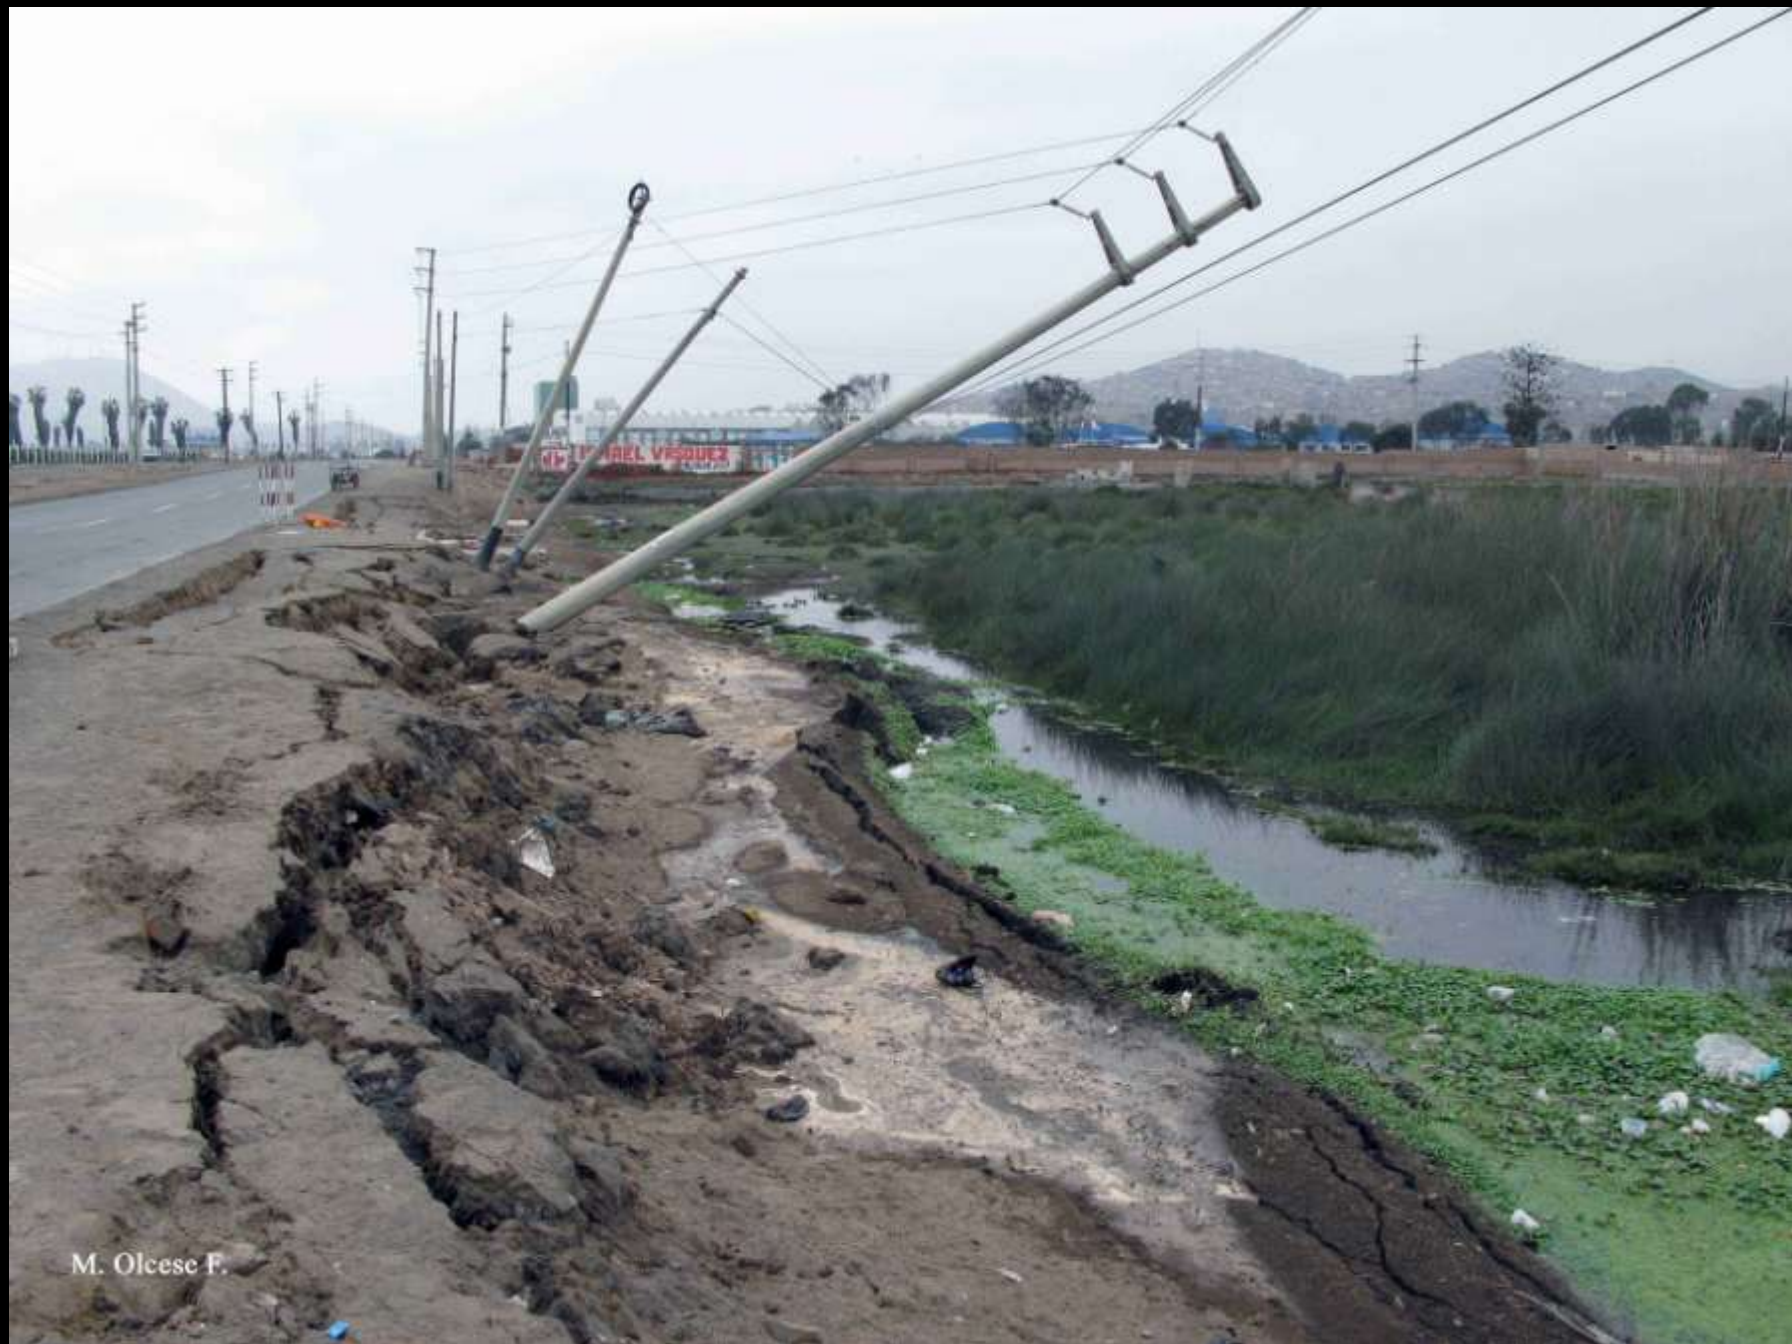
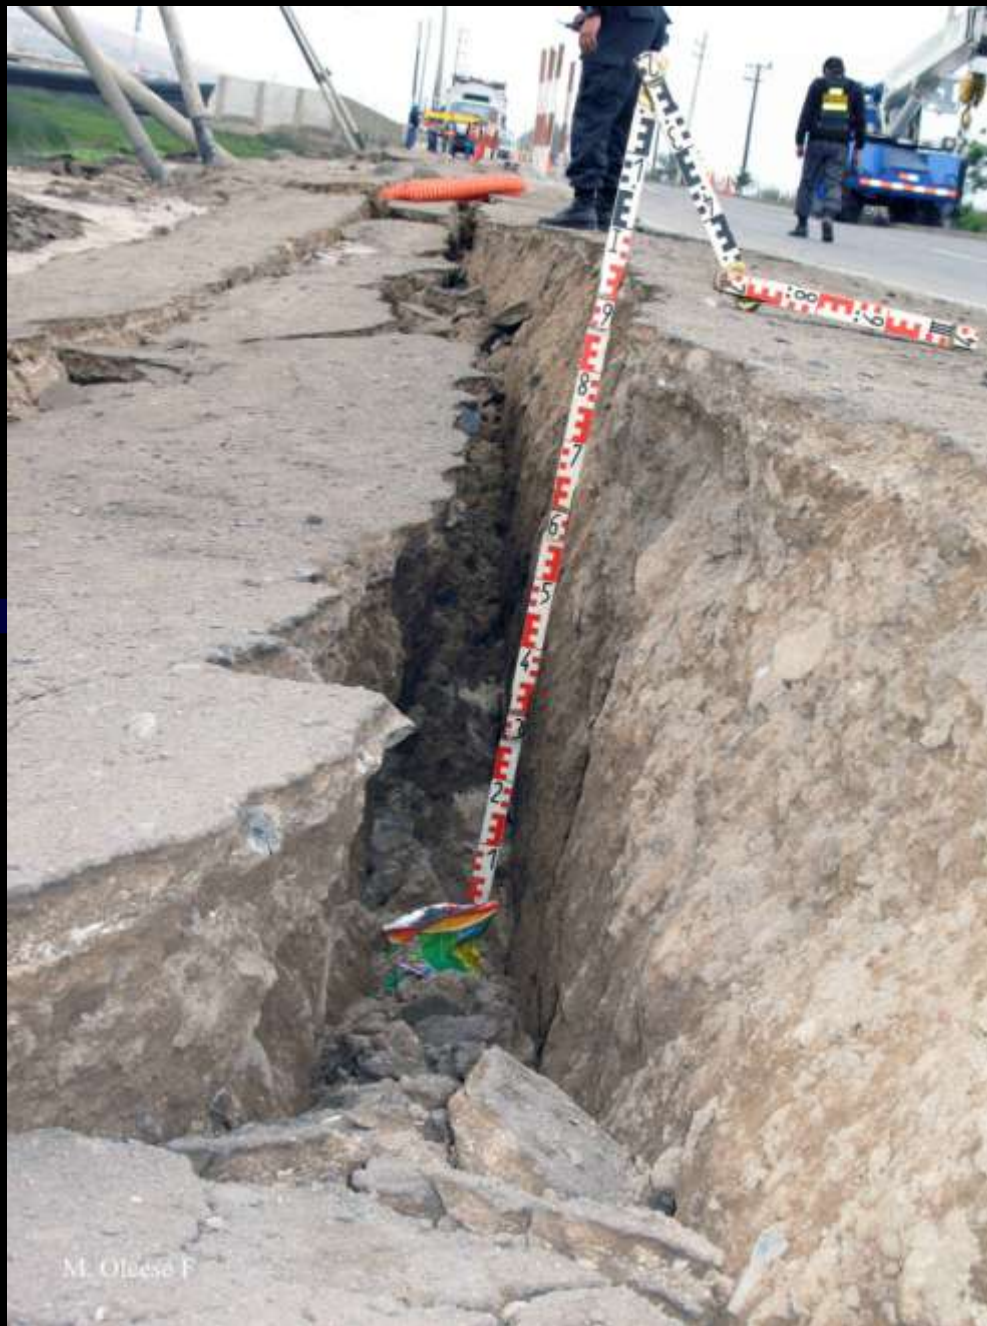
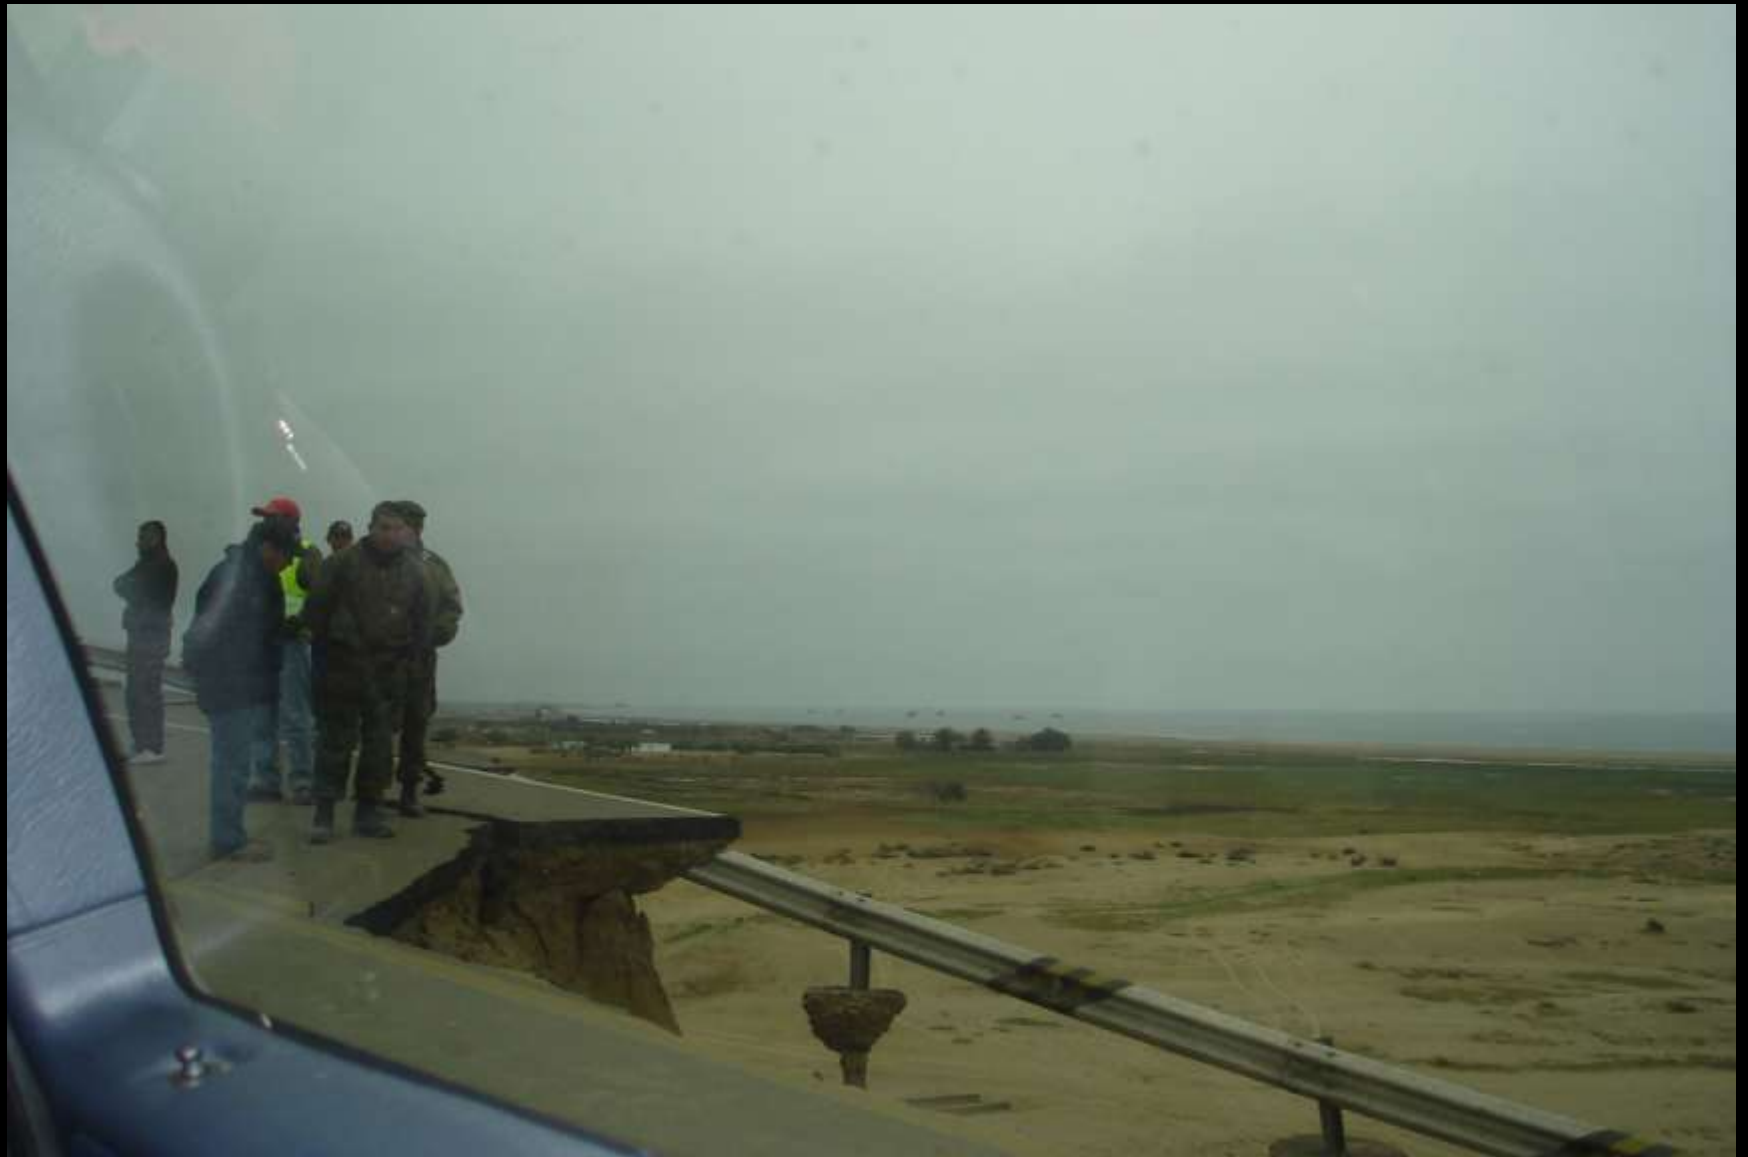
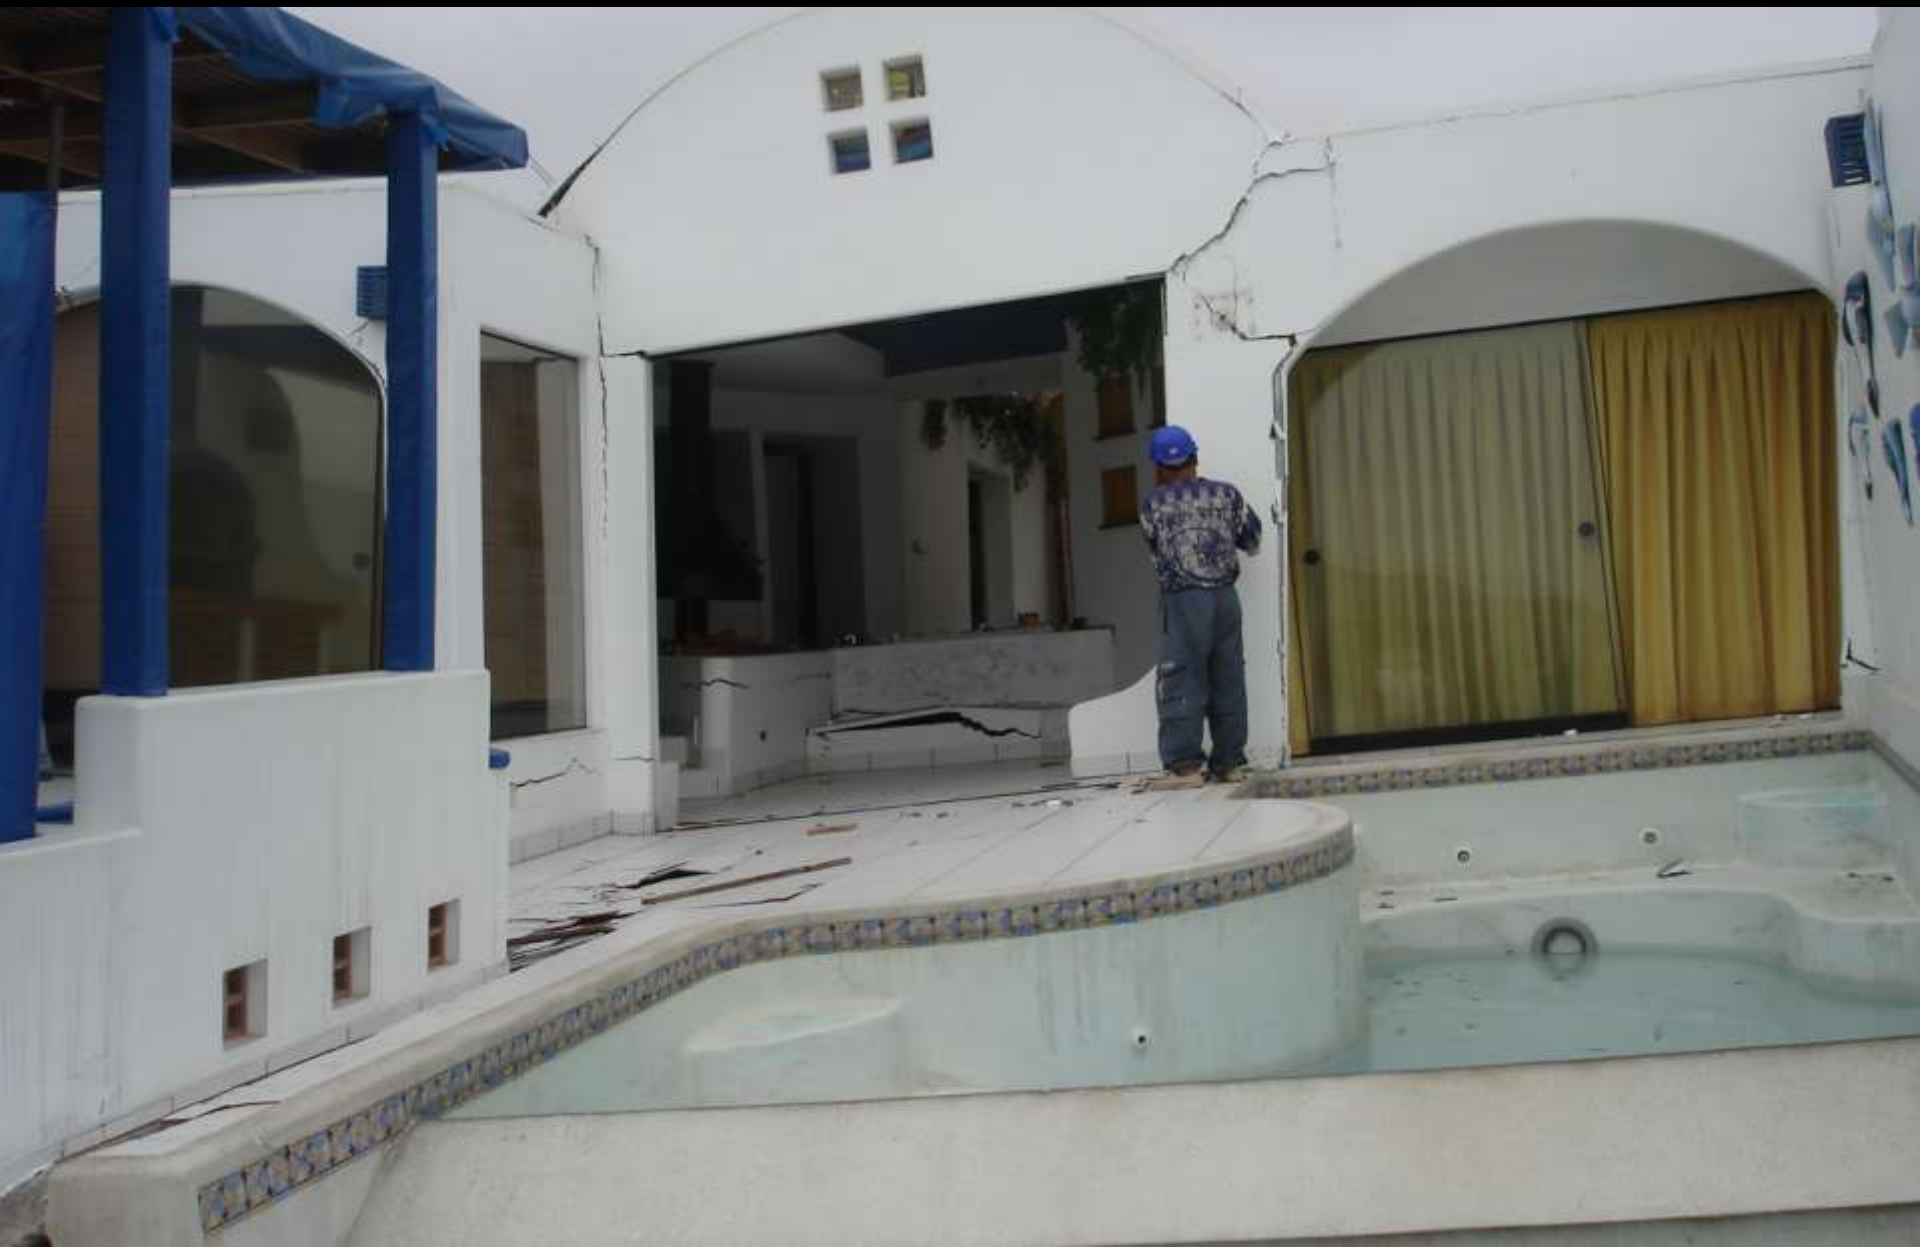
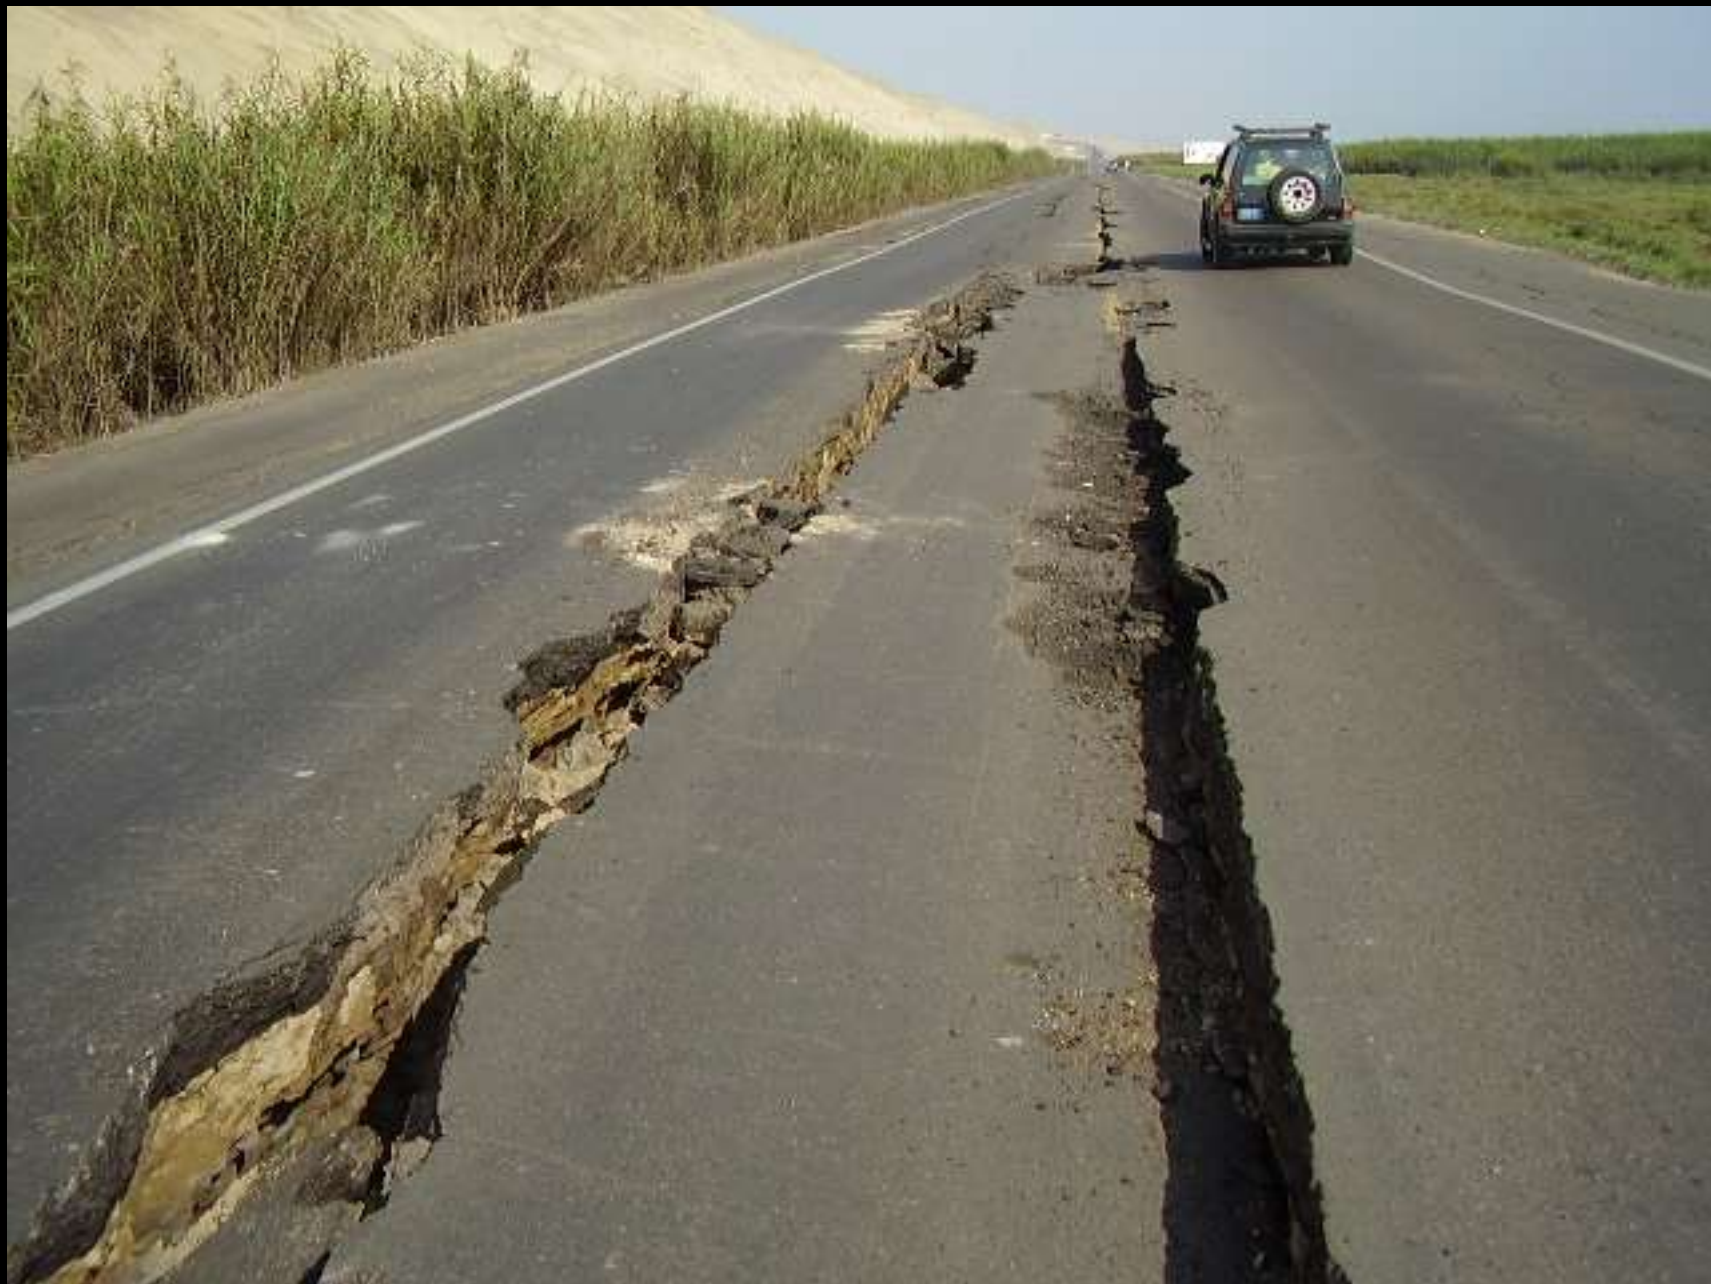
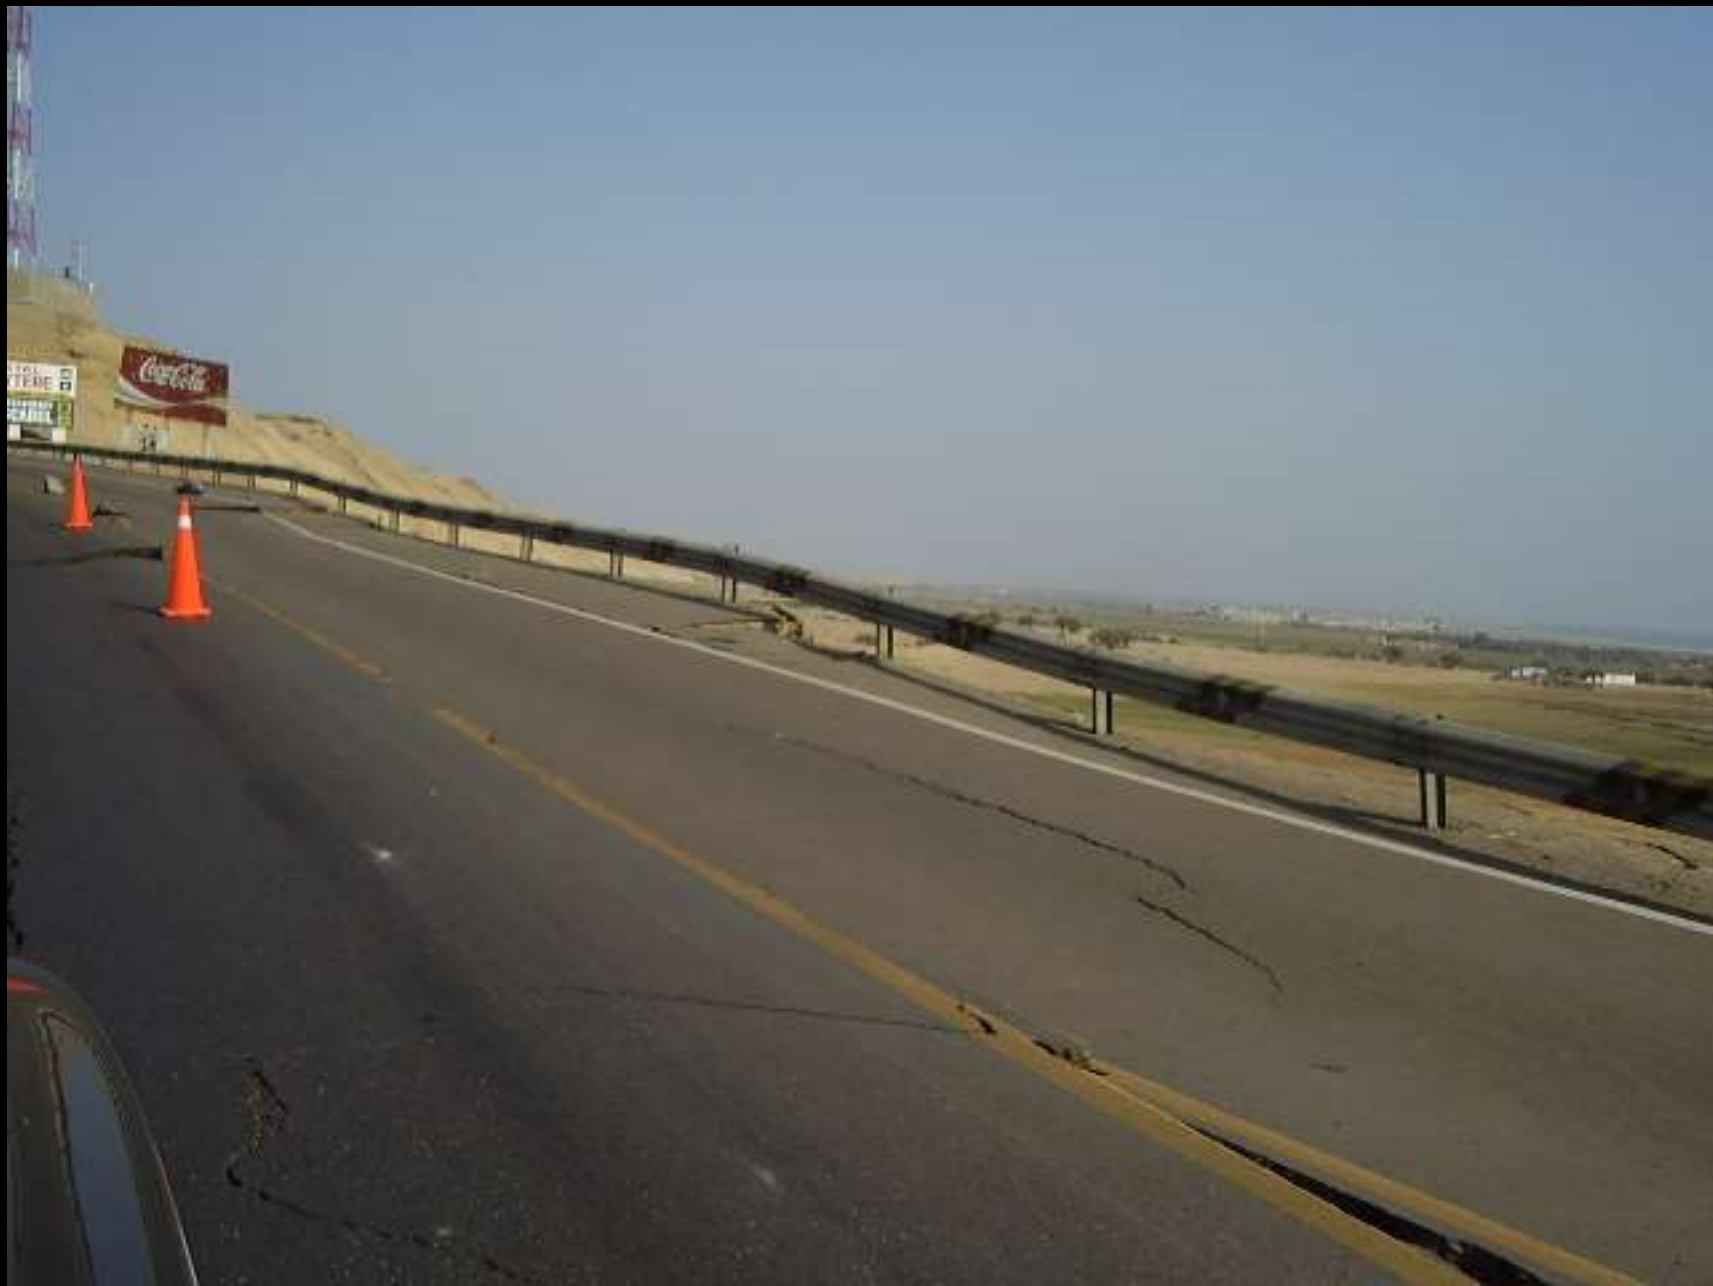
OTRO PROBLEMA QUE SE HA OBSERVADO EN  
ALGUNAS PLAYAS DEL SUR Y EN LA  
CARRETERA PANAMERICANA SUR ES EL  
HECHO DE TENER CONSTRUCCIONES SOBRE  
RELLENO O SOBRE UNA ARENA DE POCA  
DENSIDAD, CON NAPA FREÁTICA  
SUPERFICIAL, LO QUE HA PRODUCIDO  
LICUACIÓN DE LAS ARENAS Y  
ASENTAMIENTOS MUY IMPORTANTES.
