*EL SISMO DE PISCO DEL 15 DE  
AGOSTO DE 2007 Y SUS  
ENSEÑANZAS*

*ANTONIO BLANCO BLASCO*  
*Ingenieros E.I.R.L.*

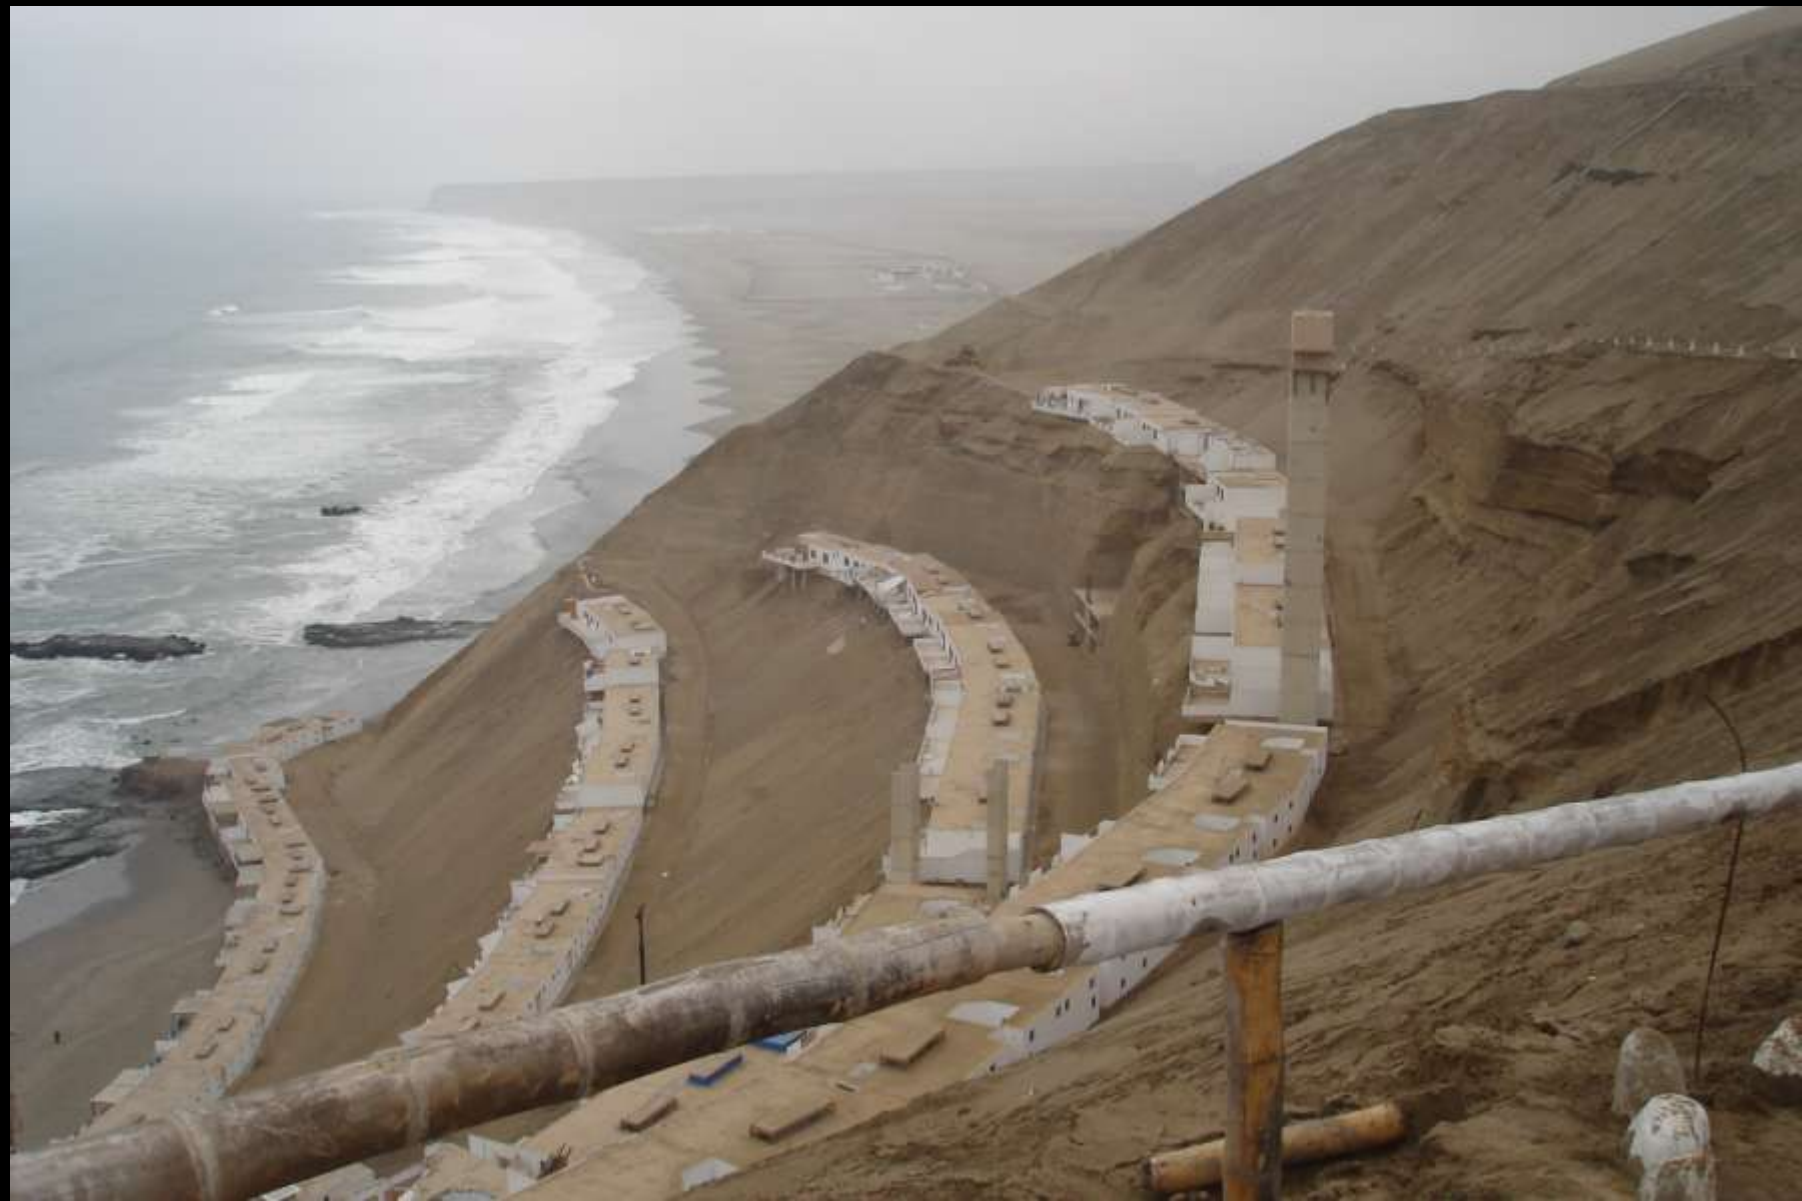
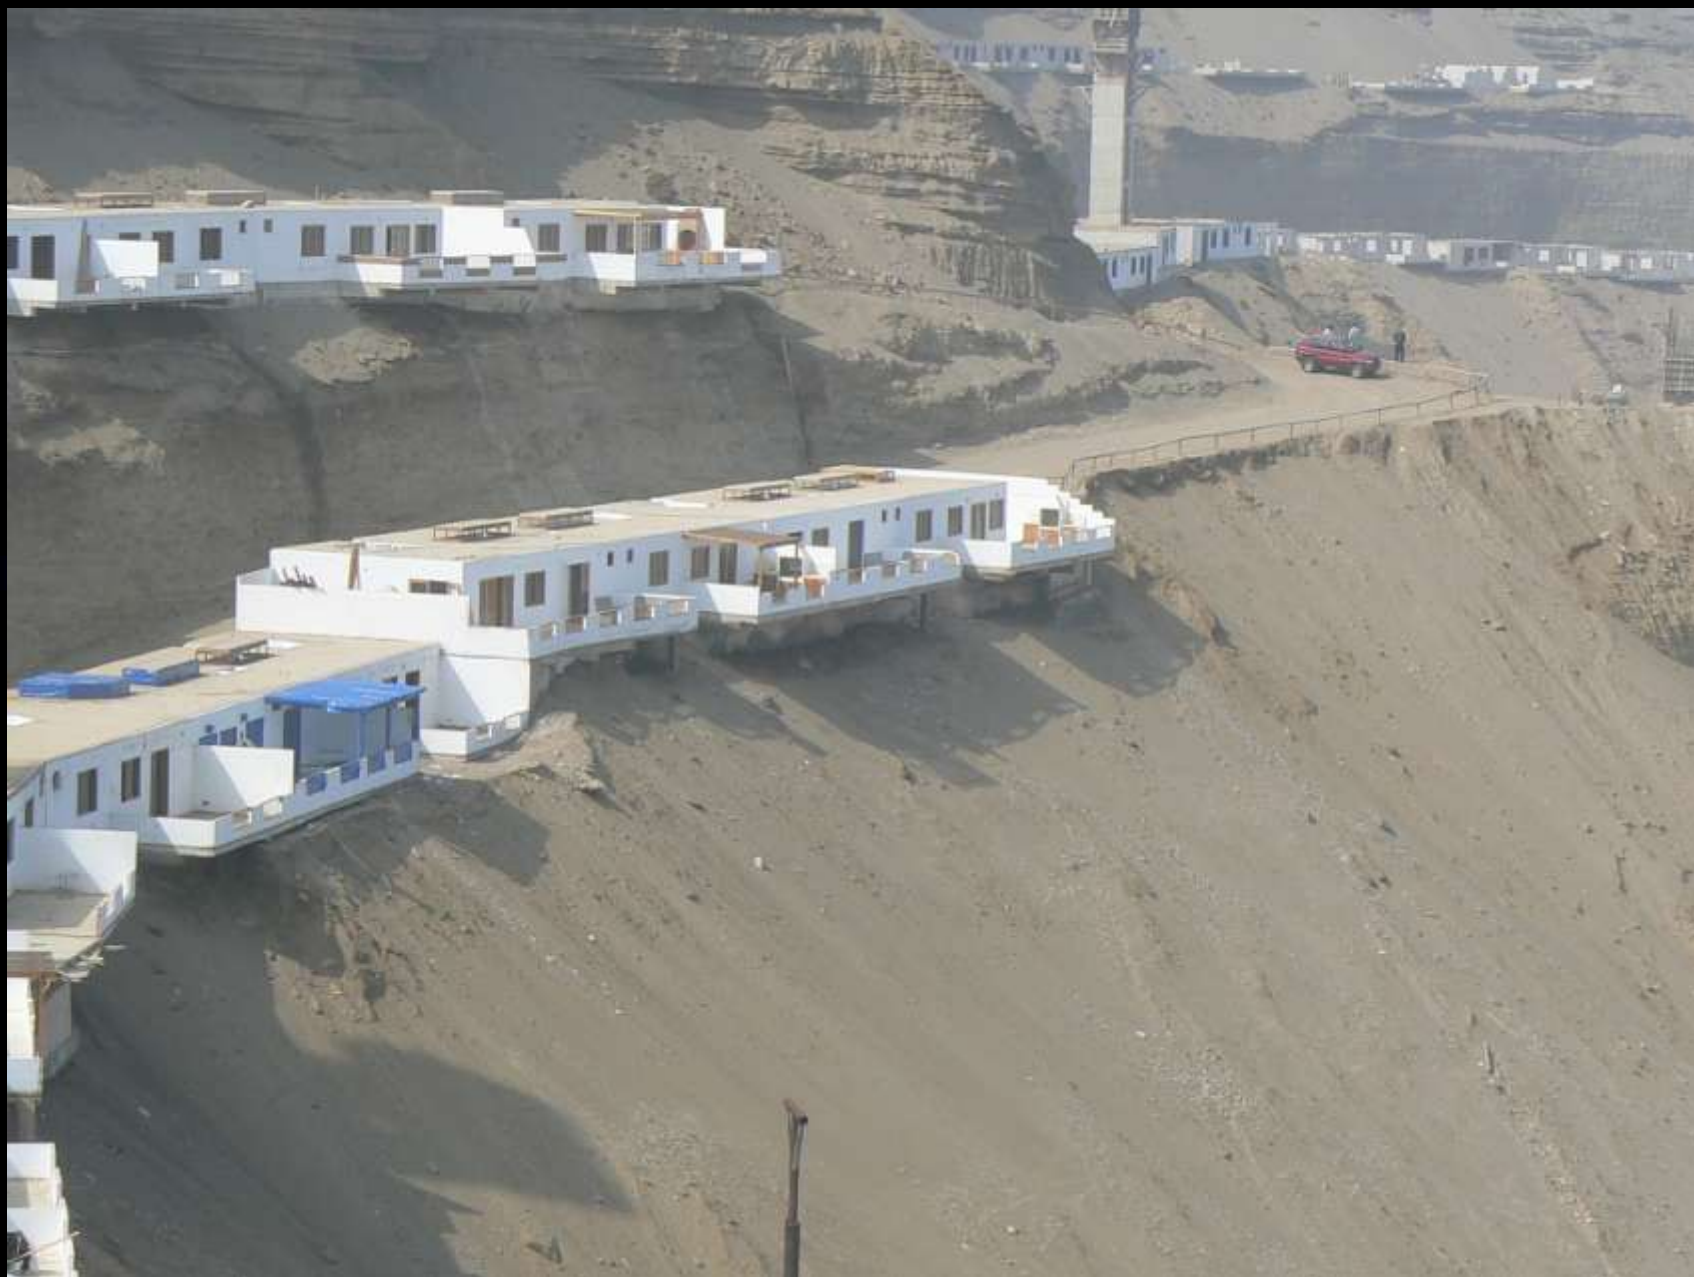
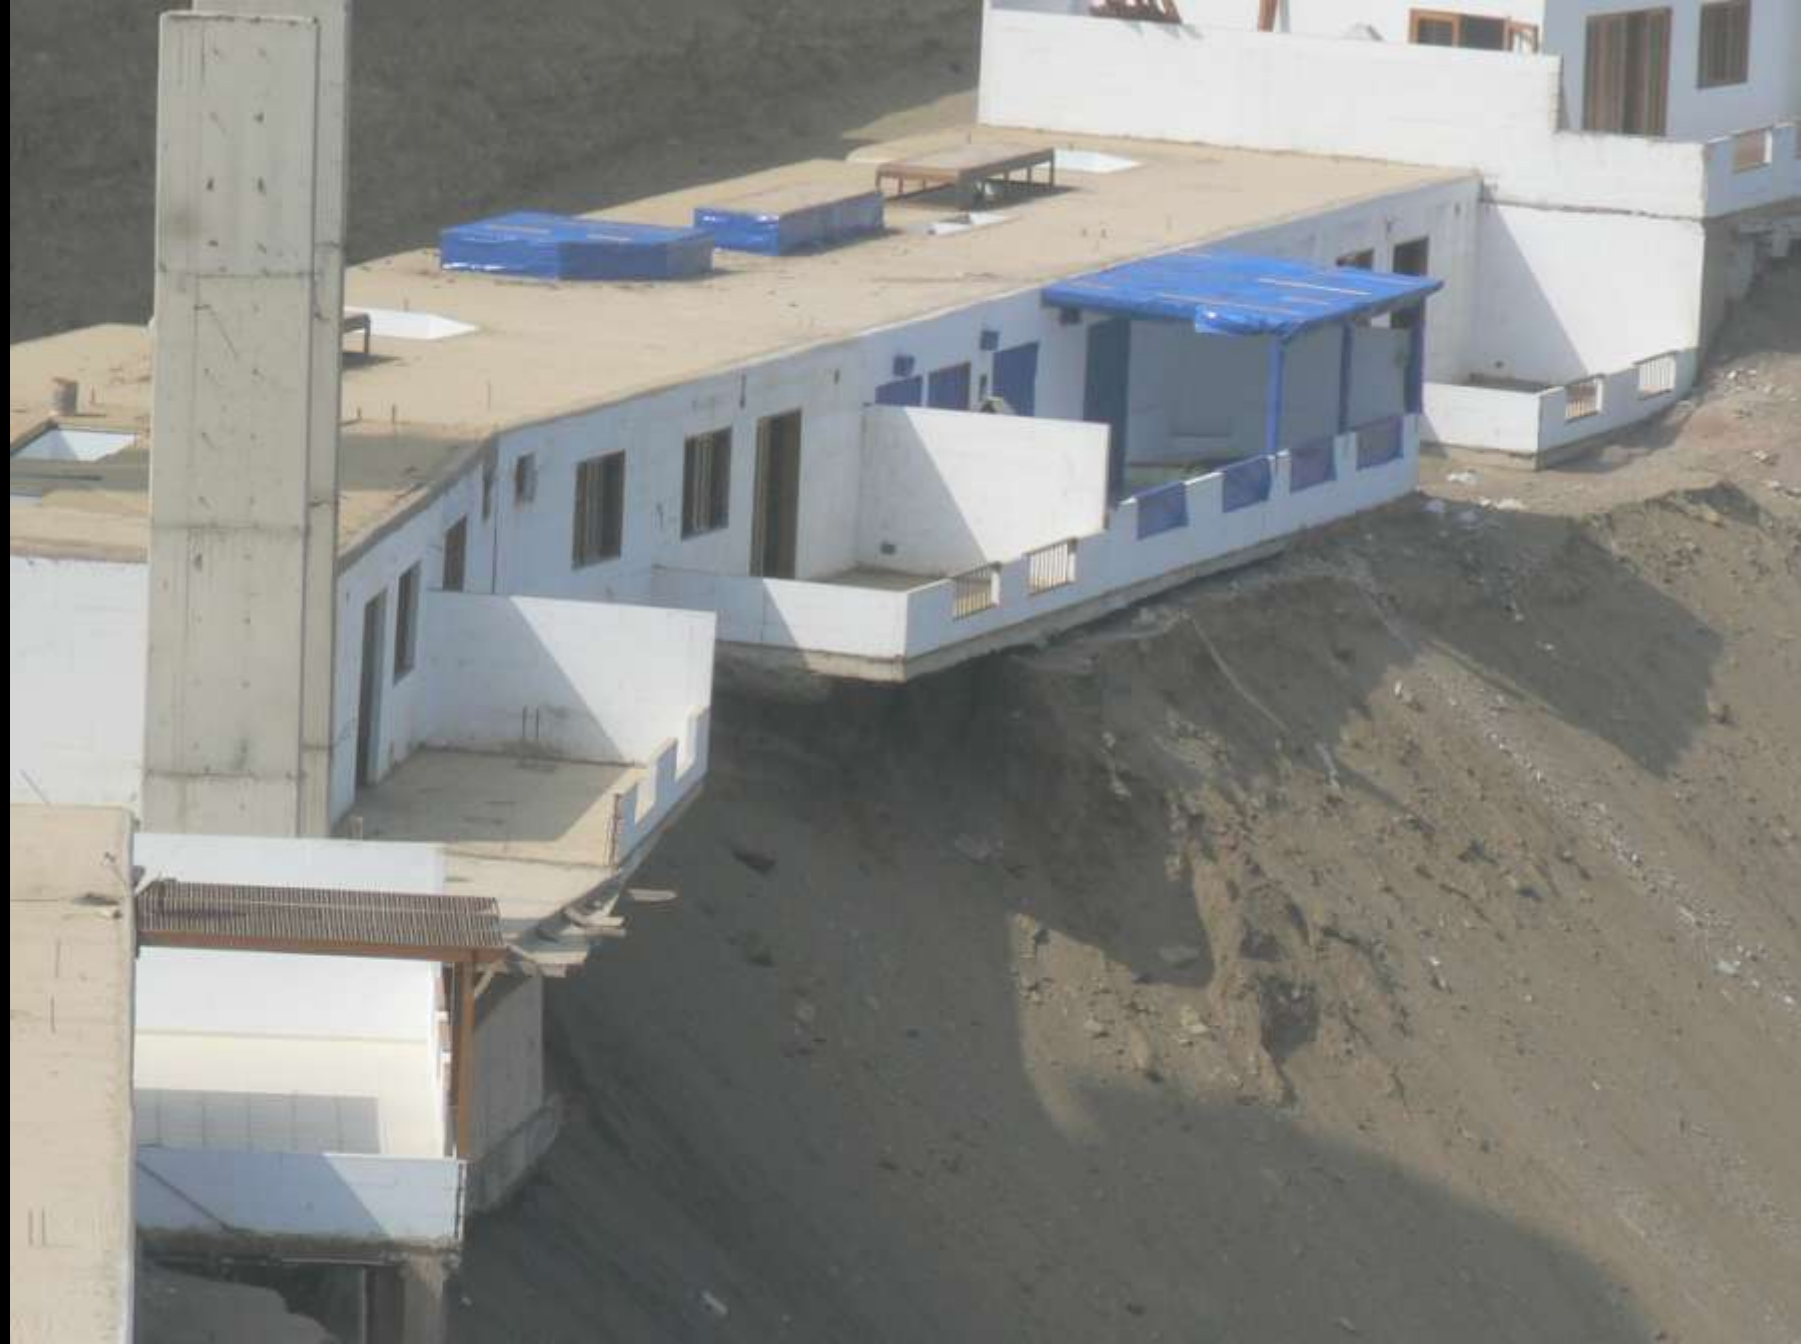
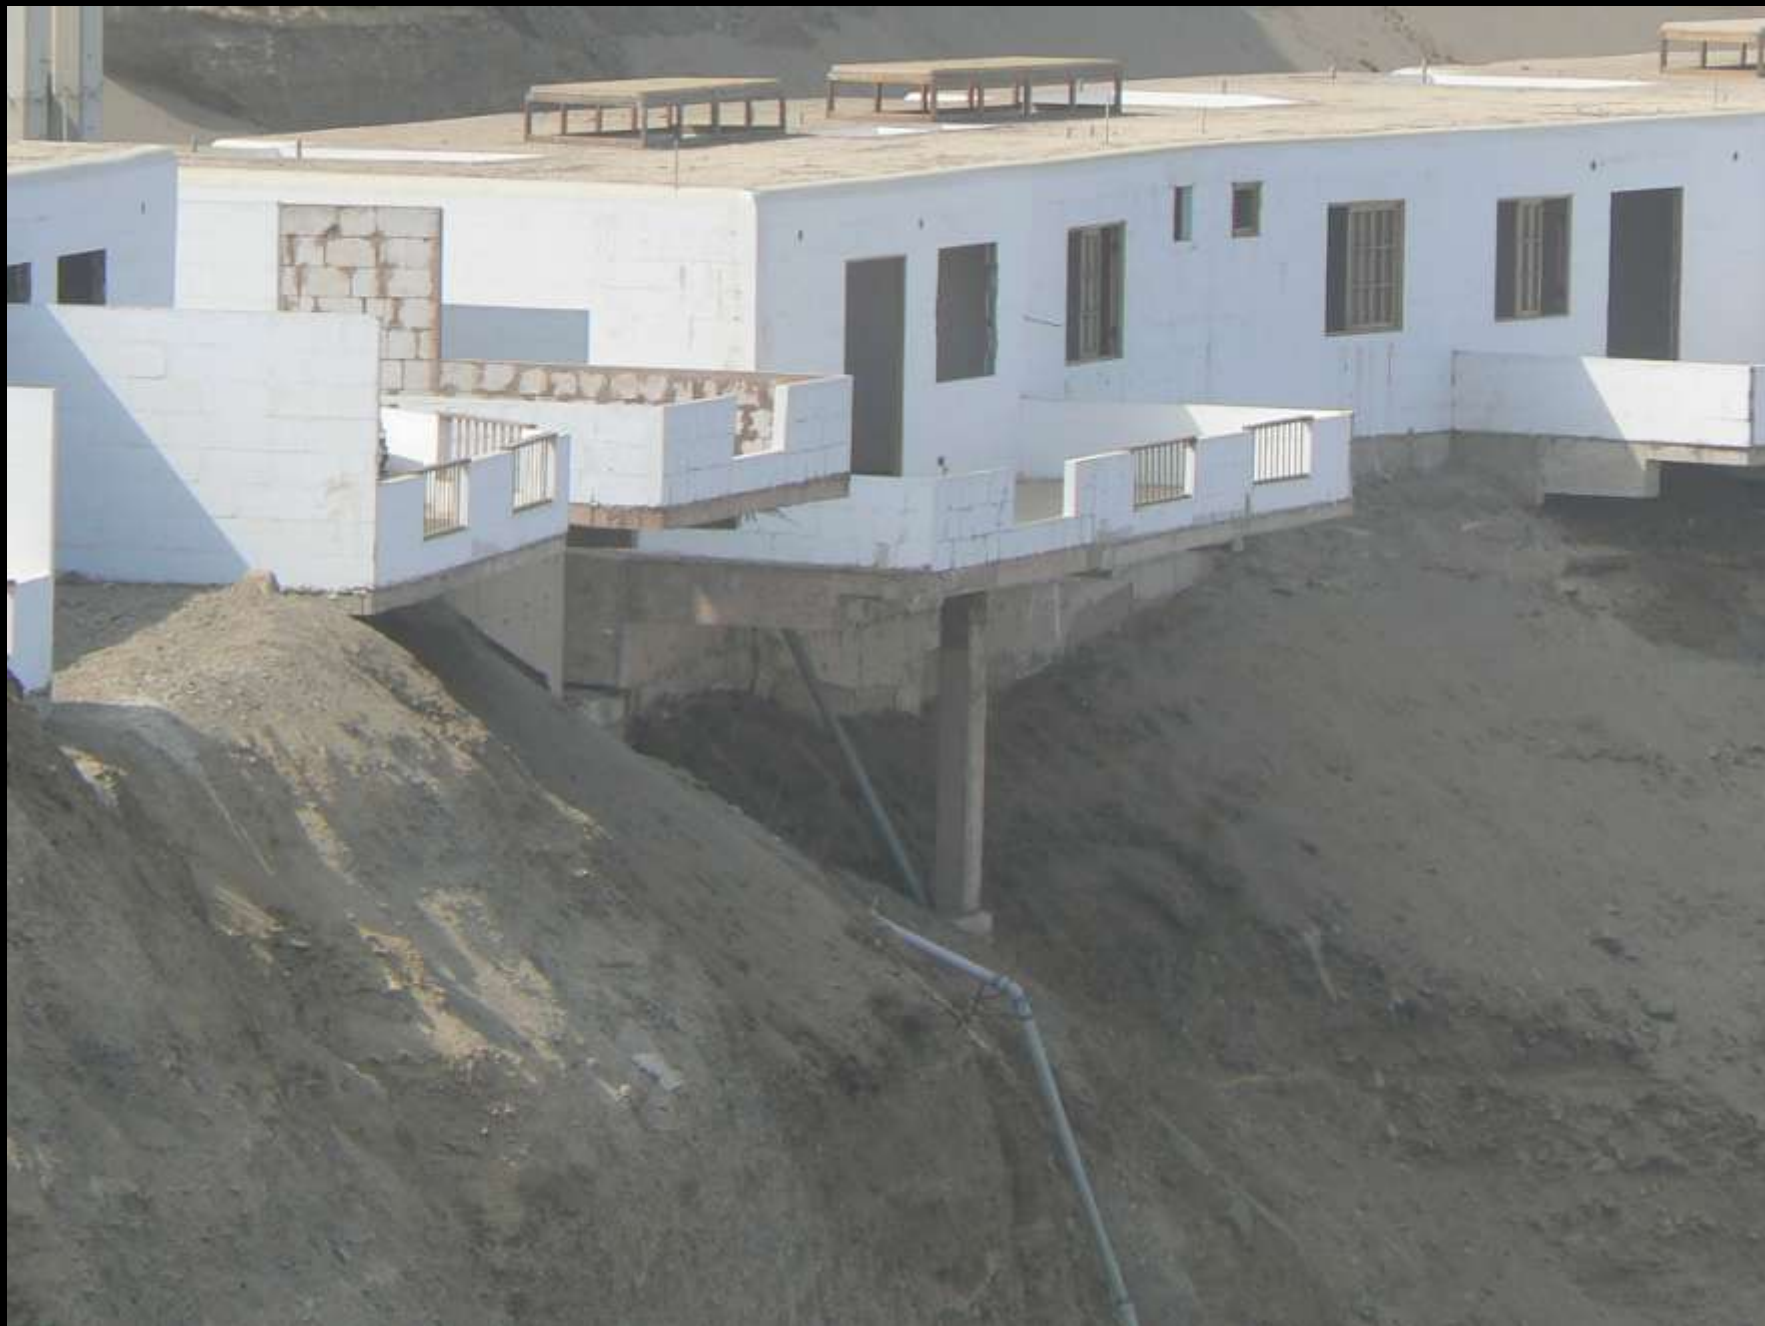
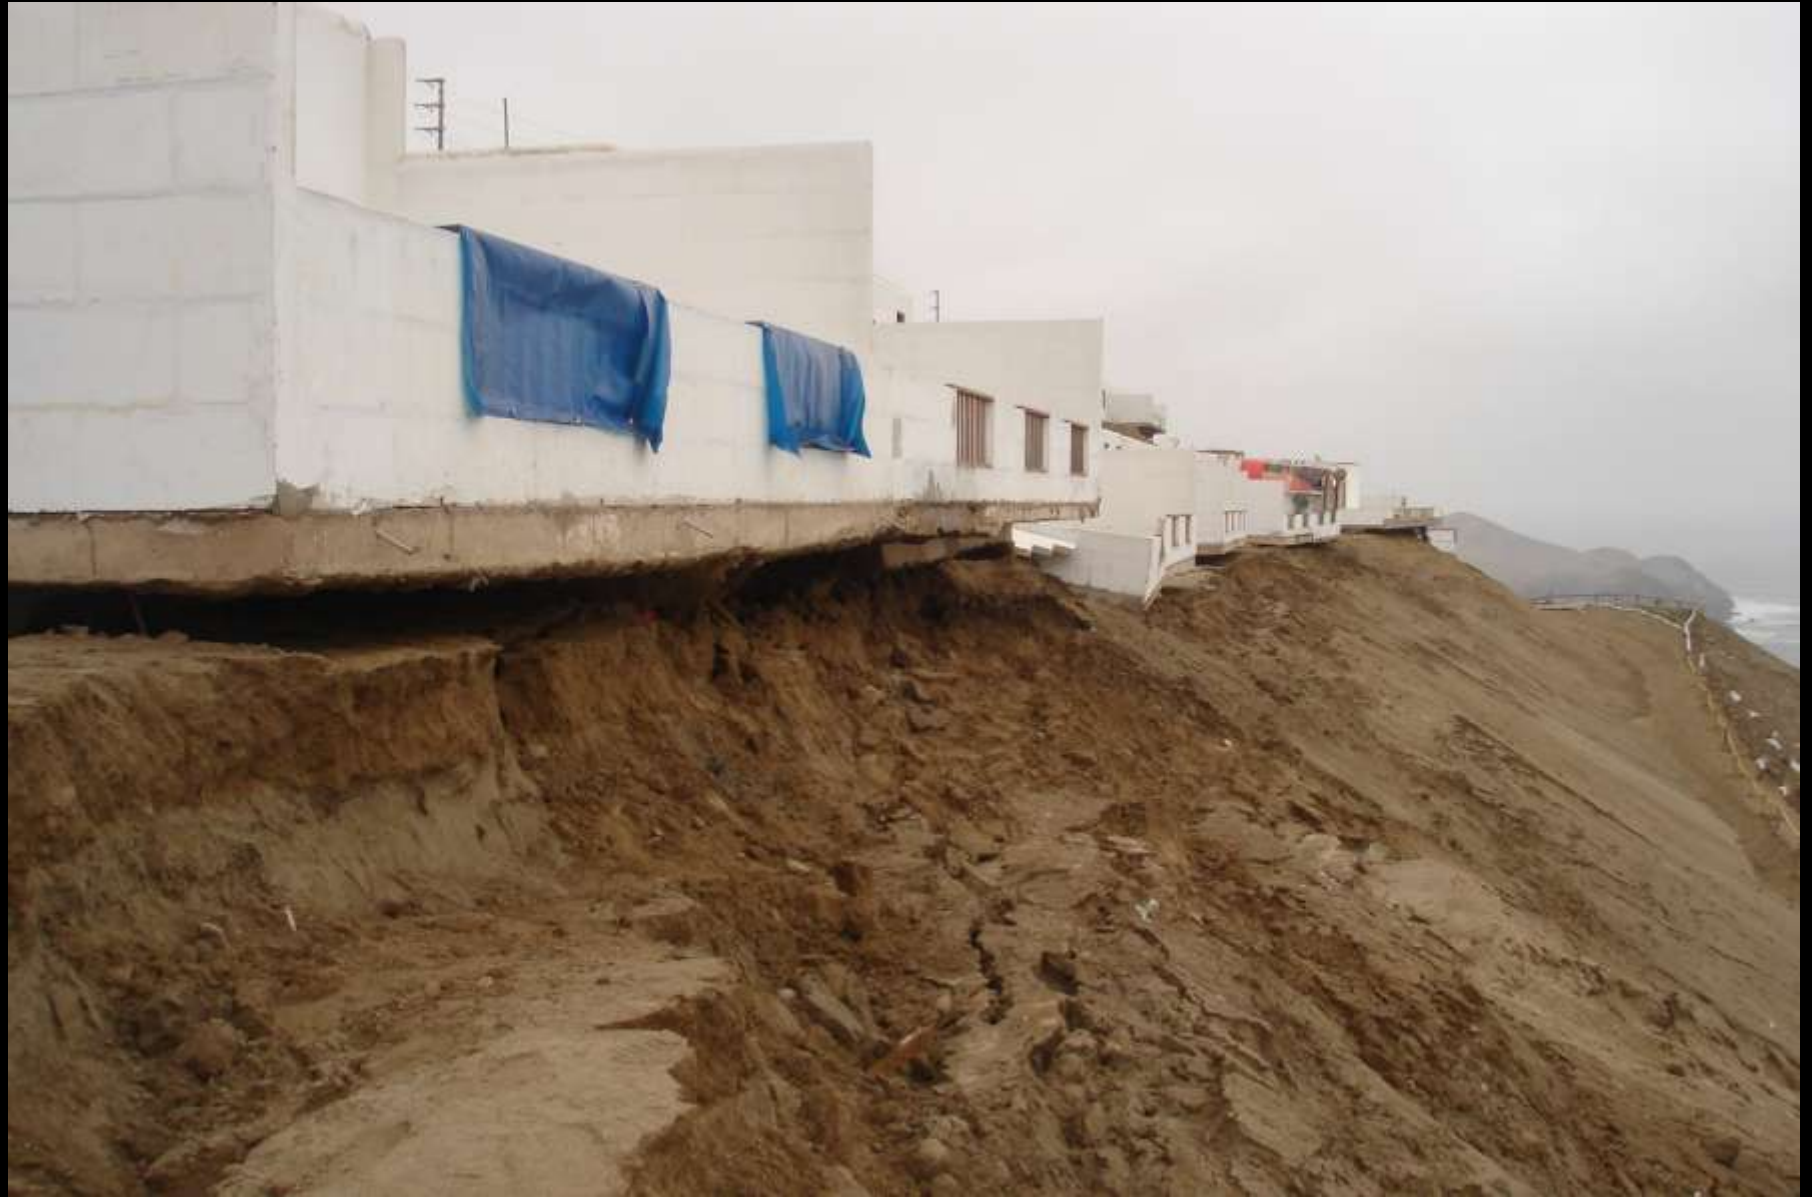
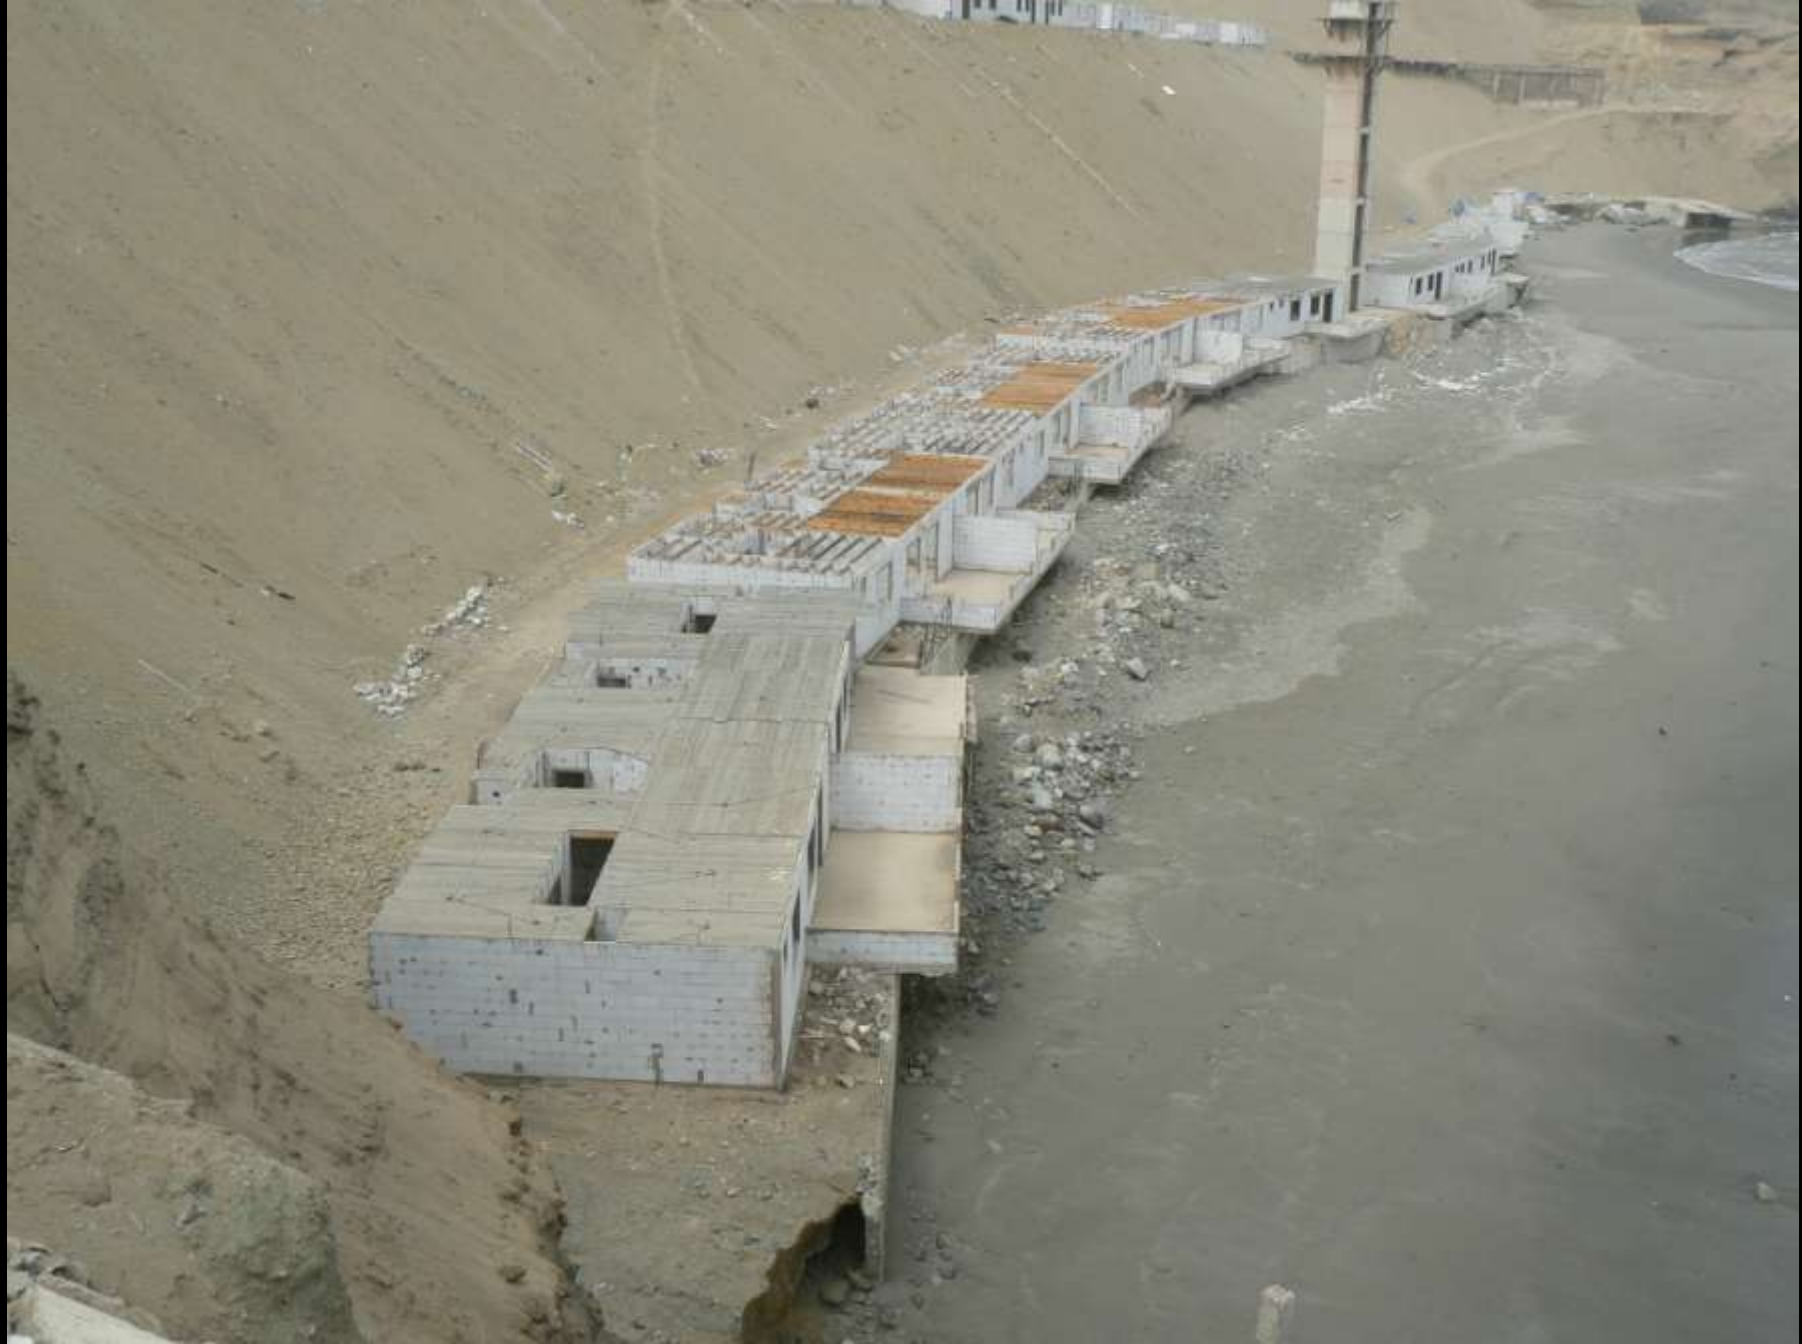
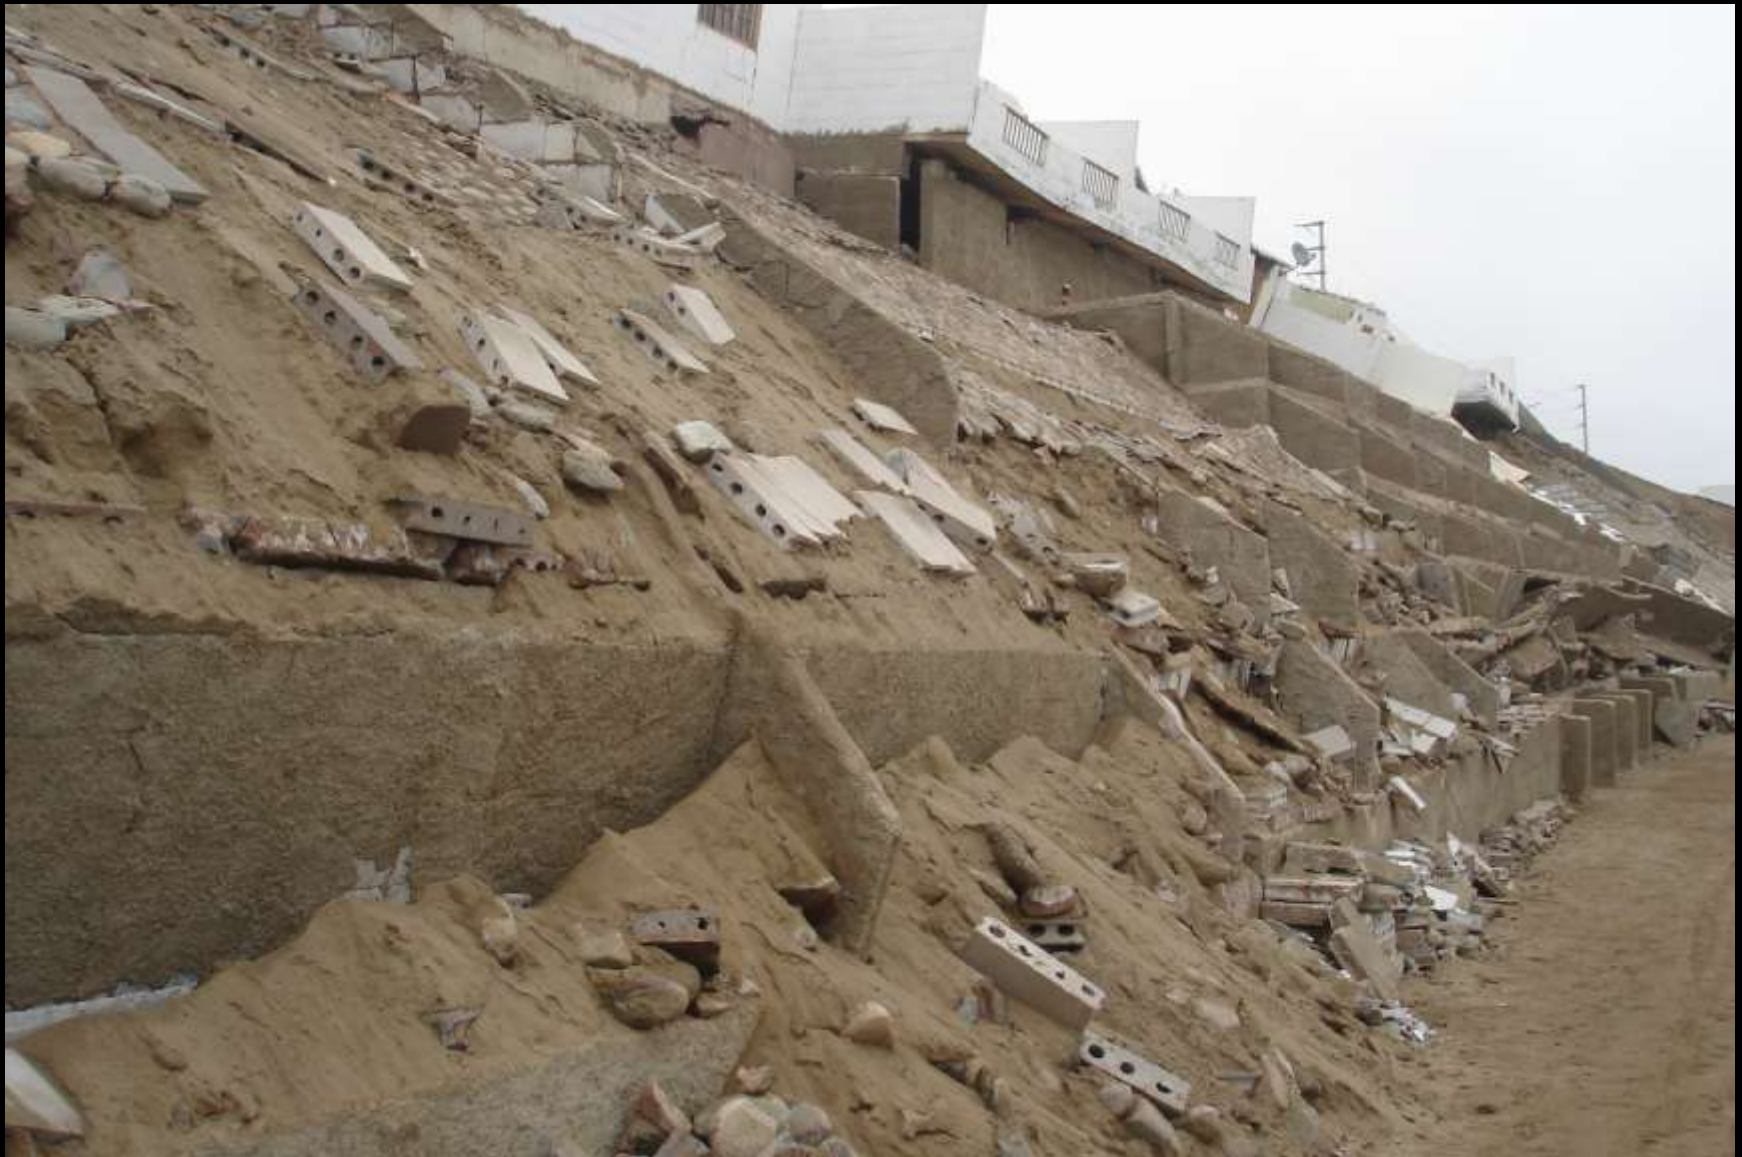
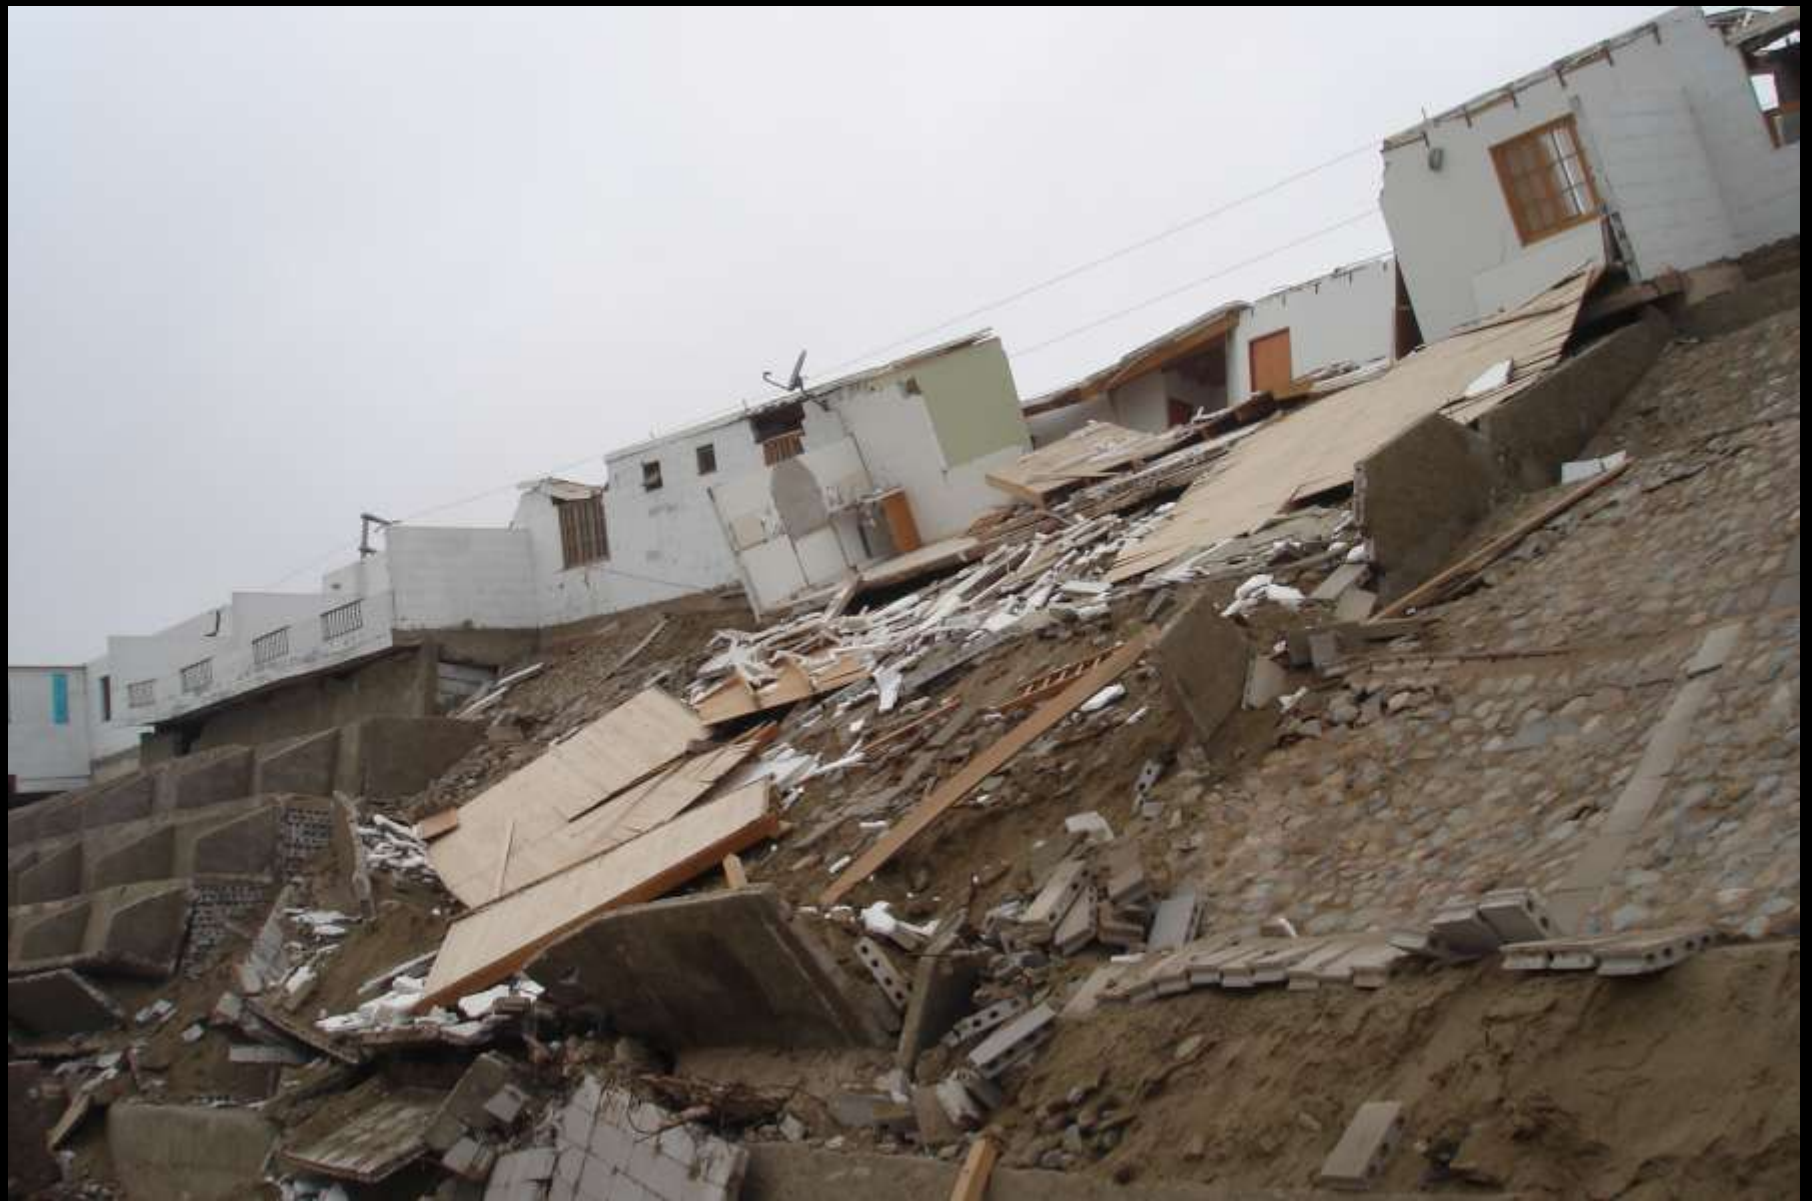
TAMBIEN SE TIENE EL CASO DE DOS  
URBANIZACIONES DE PLAYA UBICADAS EN  
EL KM.111, DONDE SE TIENEN CASAS  
CONSTRUIDAS SOBRE UNA PLATEA  
SUPERFICIAL EN TALUDES MUY FUERTES  
PARA UN TERRENO DE ARENA SUELTA..
