*EL SISMO DE PISCO DEL 15 DE  
AGOSTO DE 2007 Y SUS  
ENSEÑANZAS*

*ANTONIO BLANCO BLASCO*  
*Ingenieros E.I.R.L.*

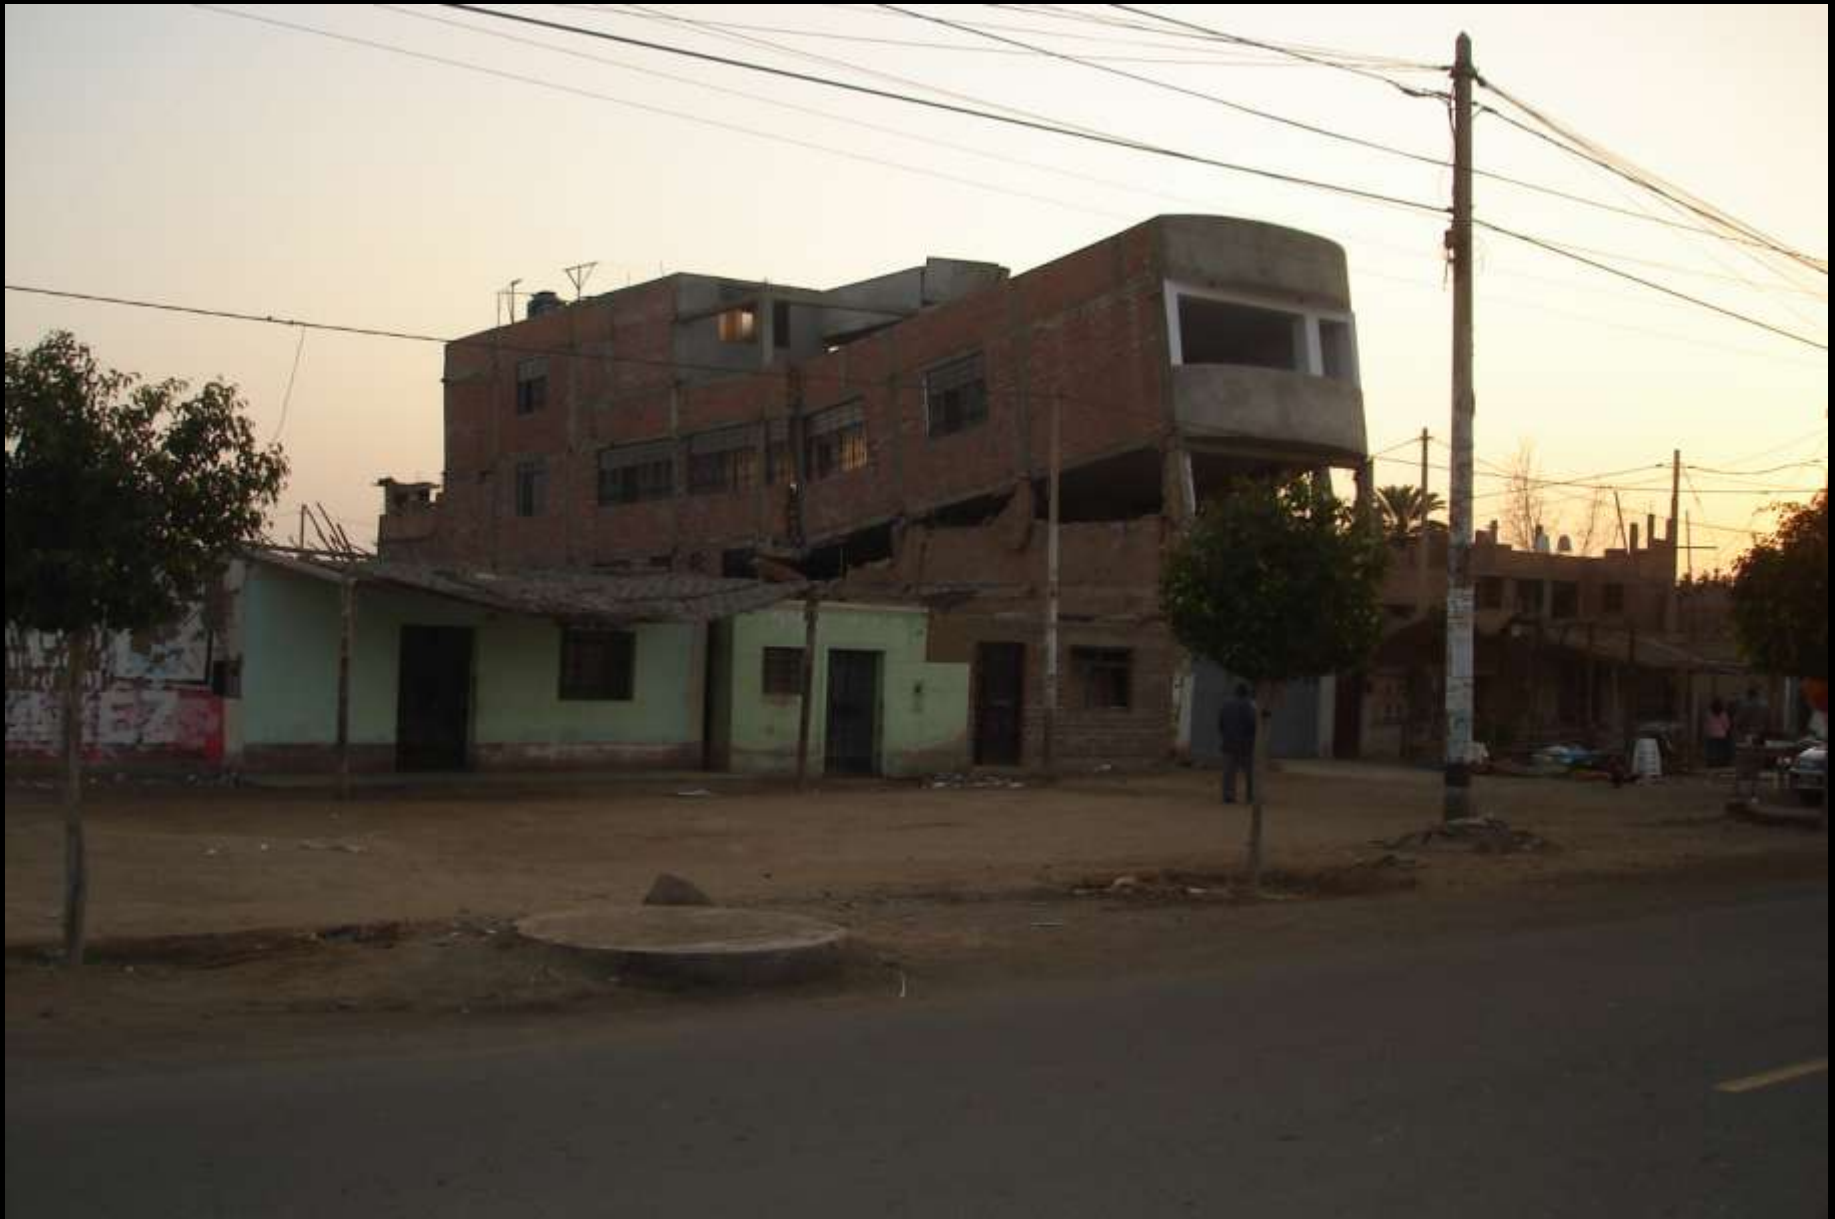
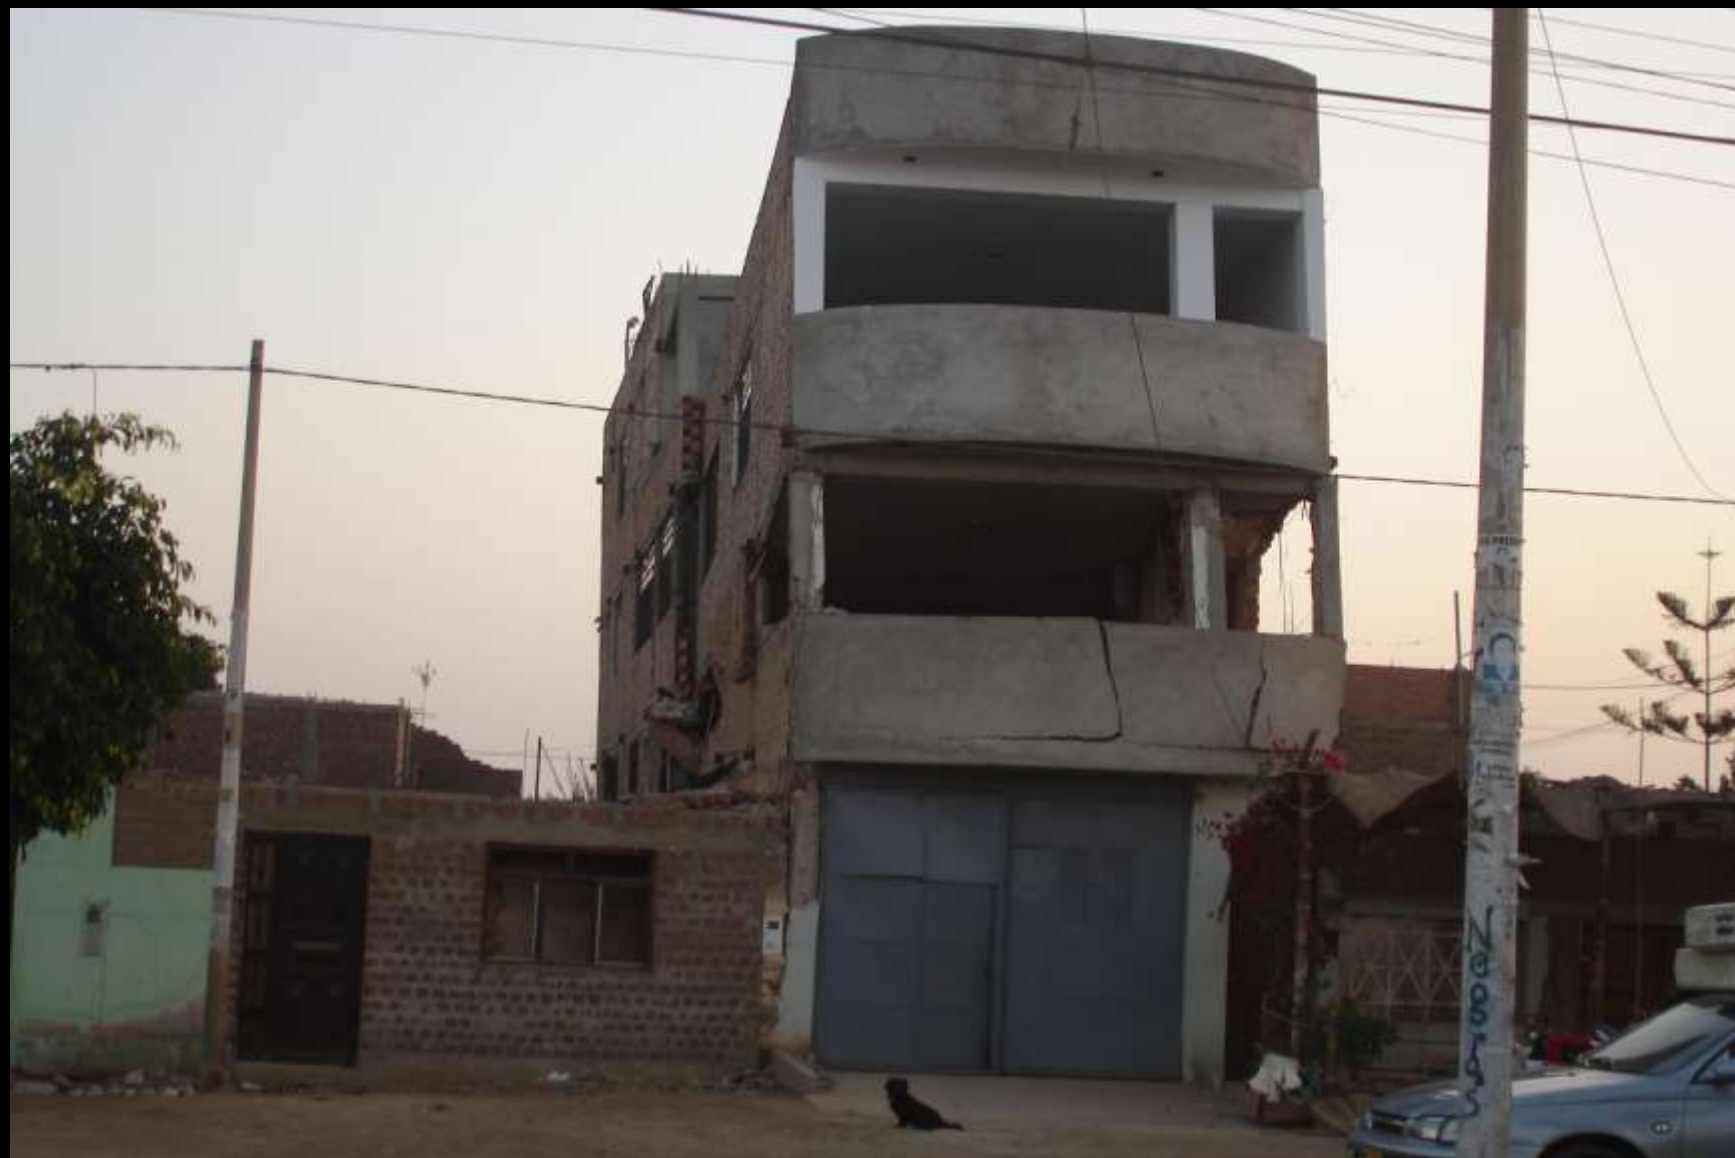
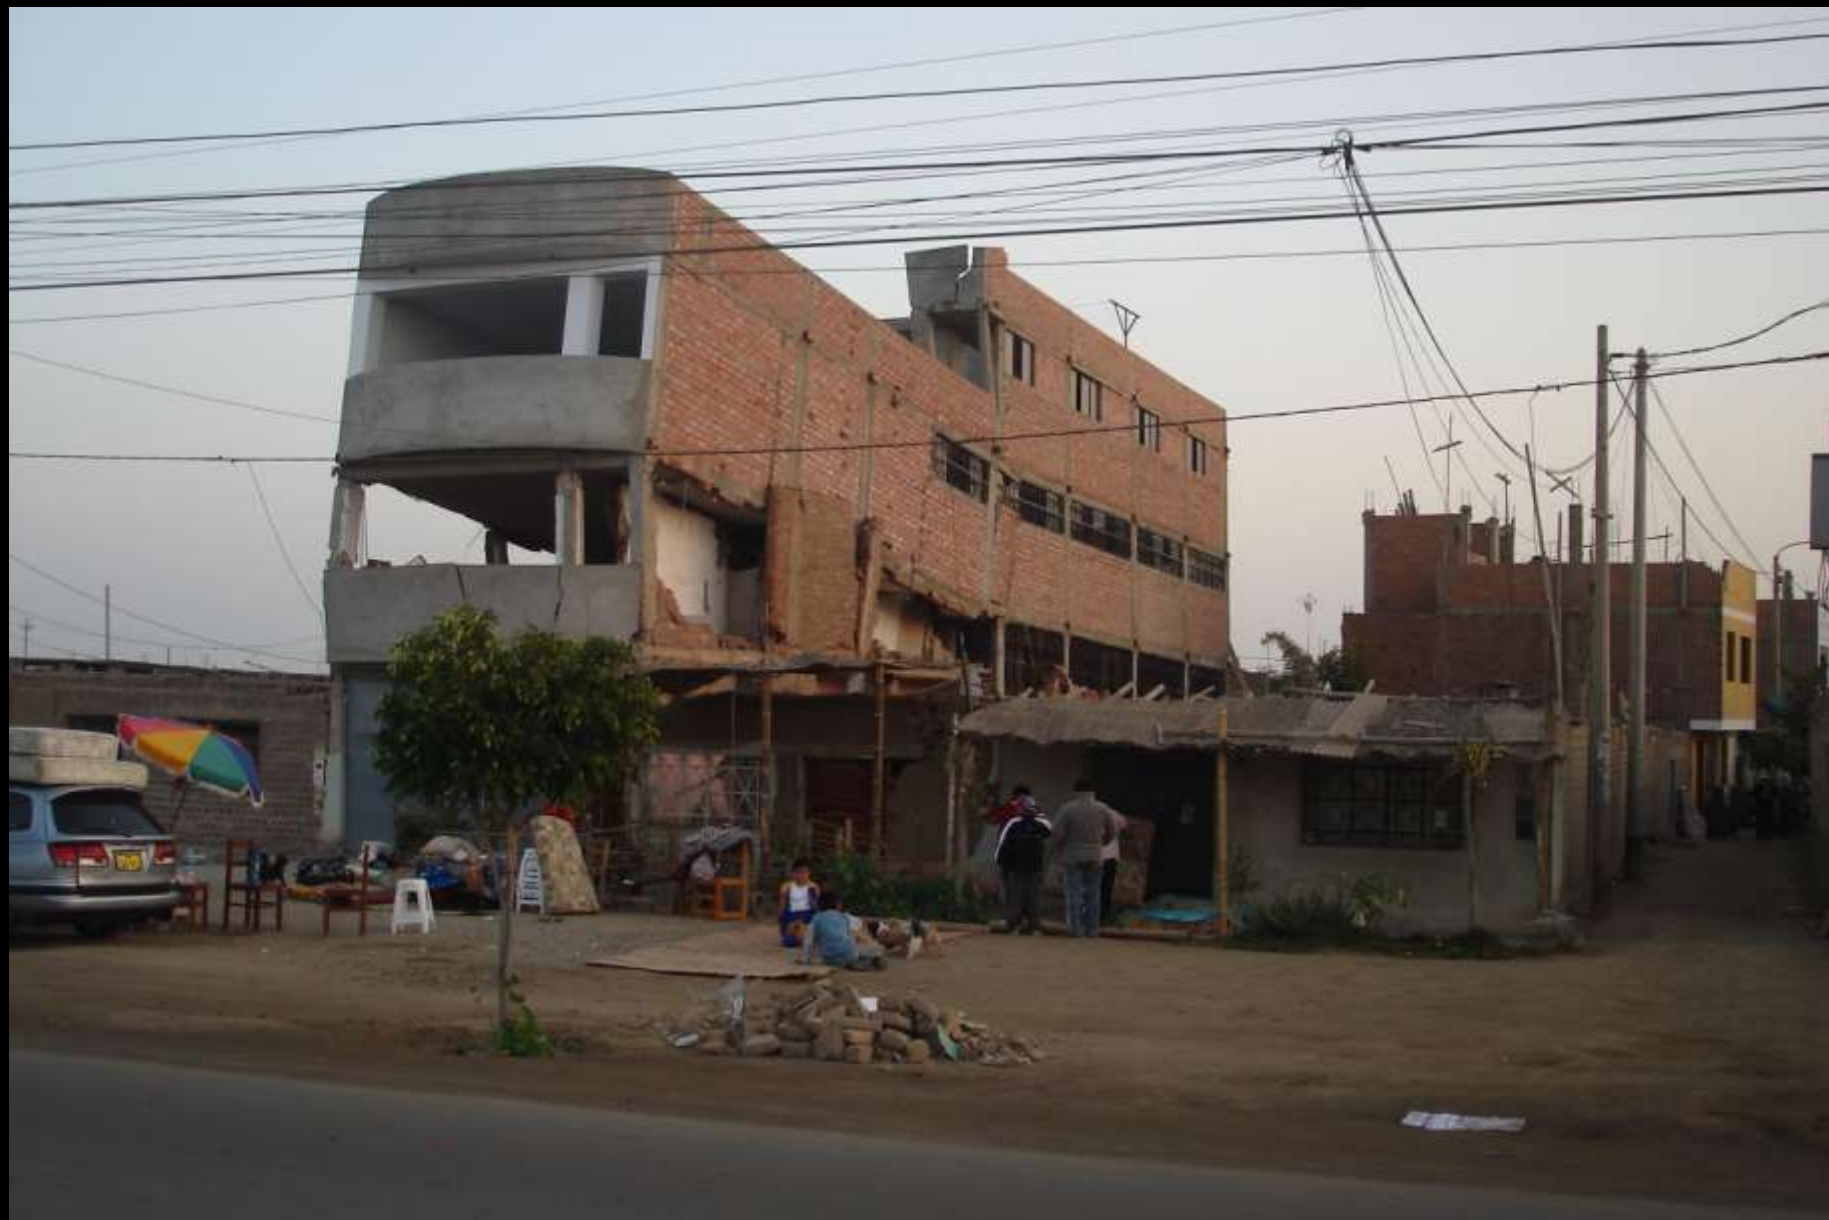
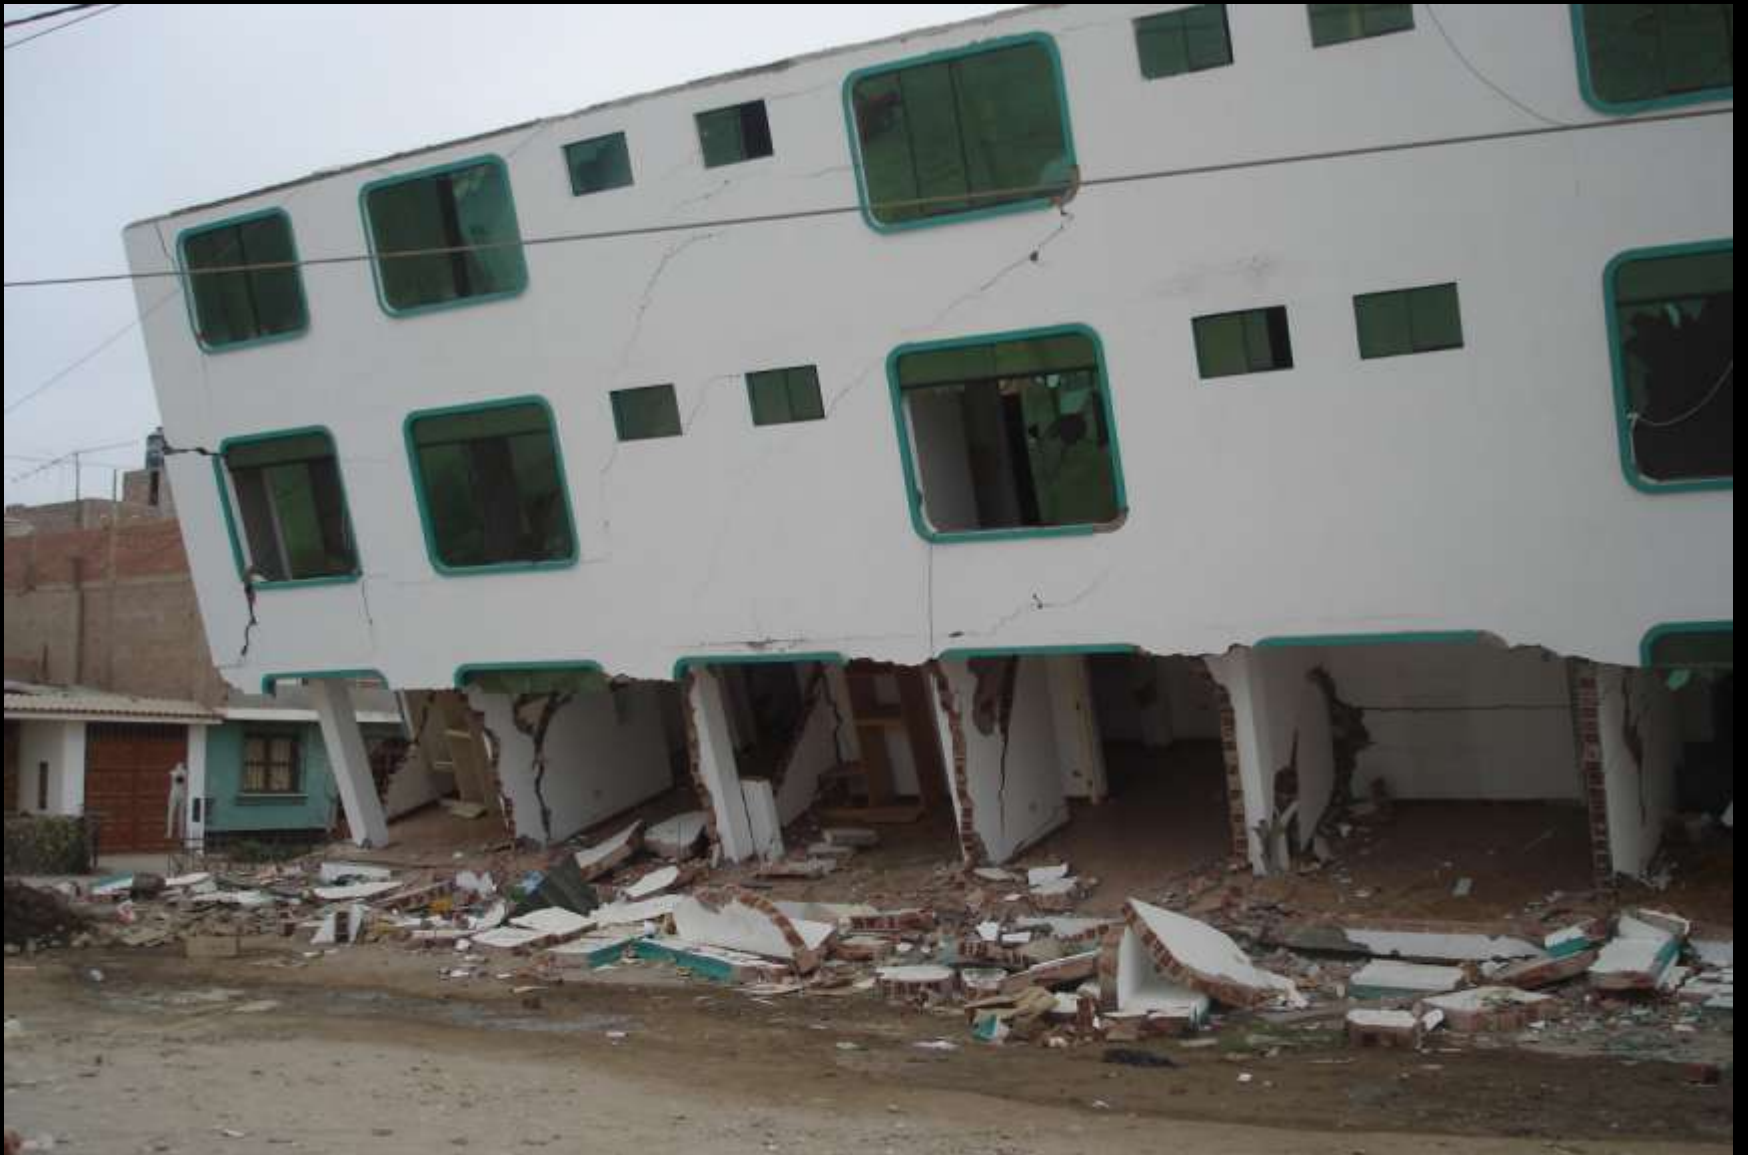
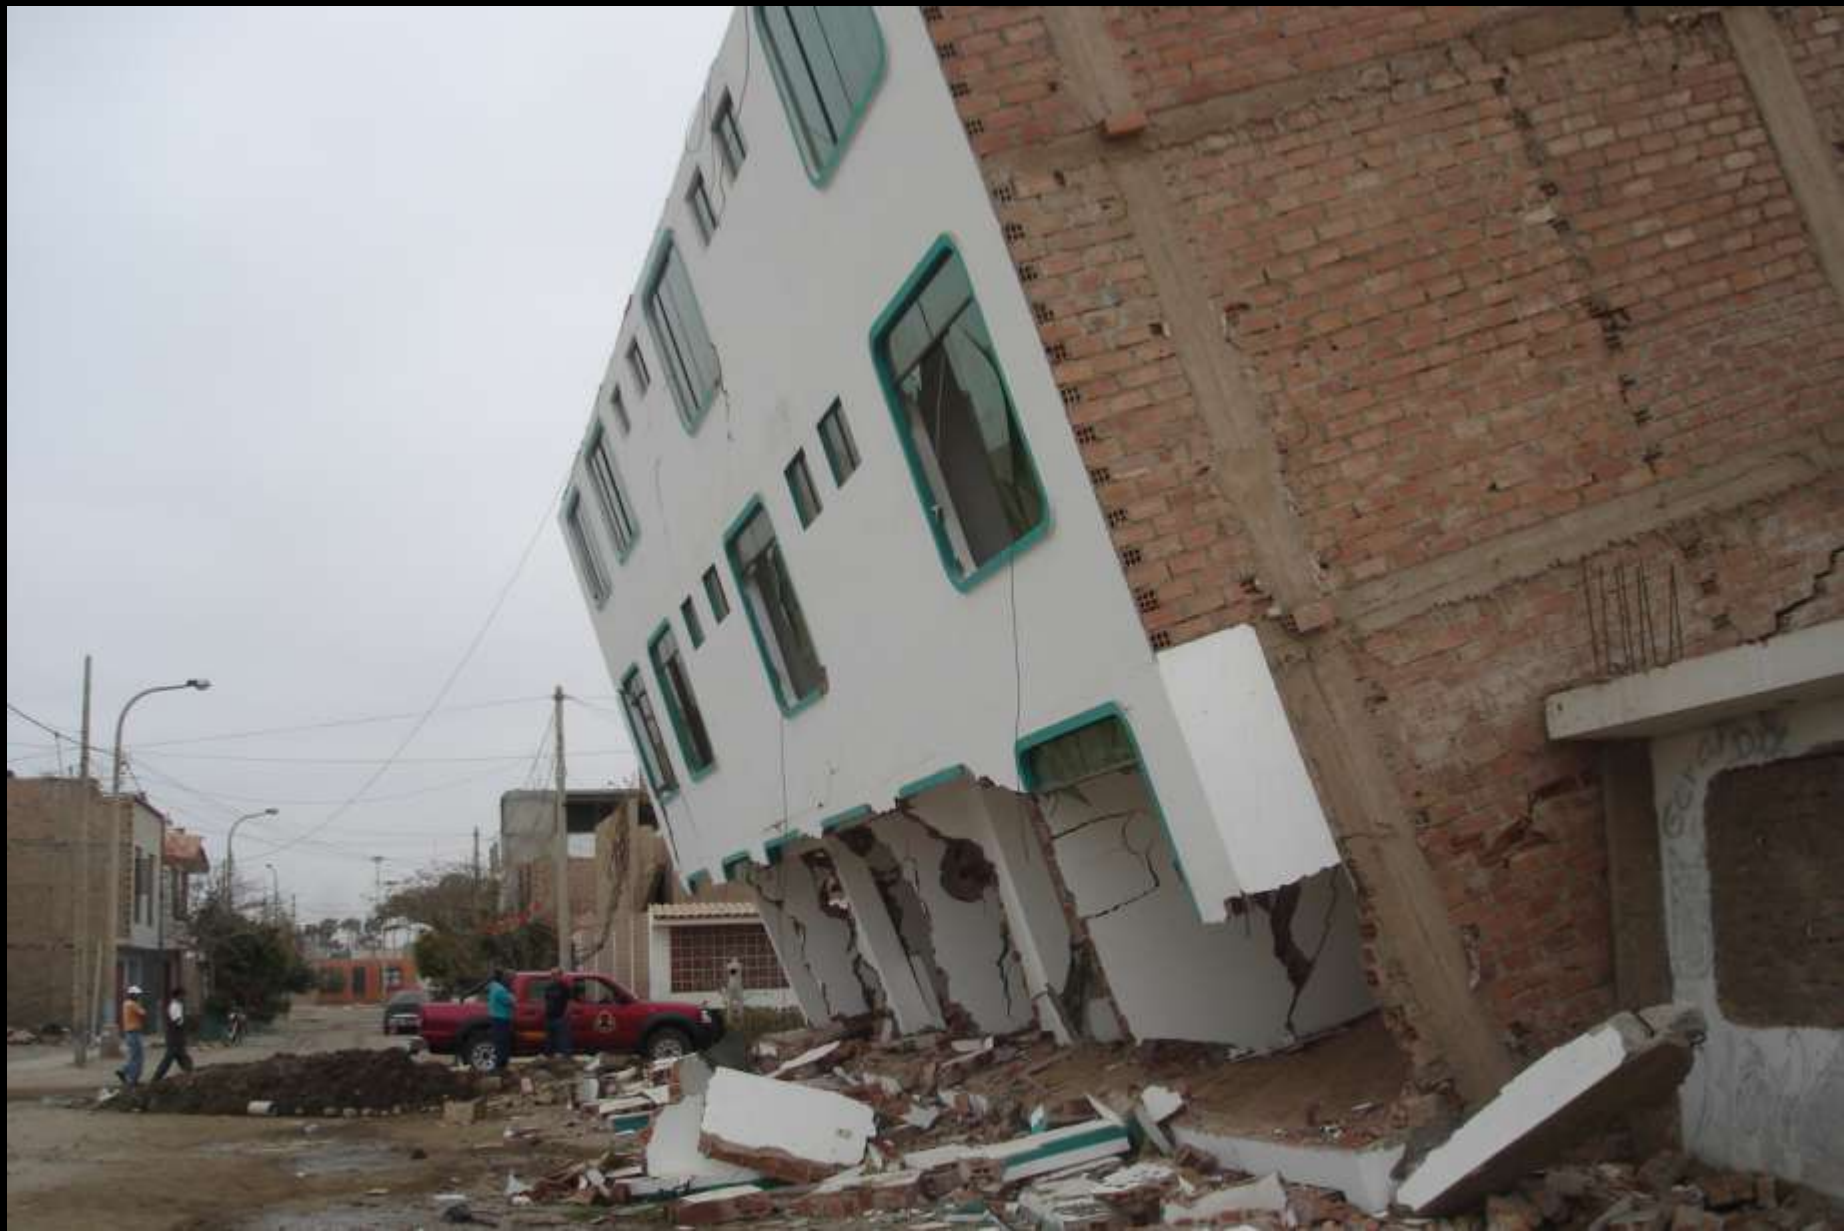
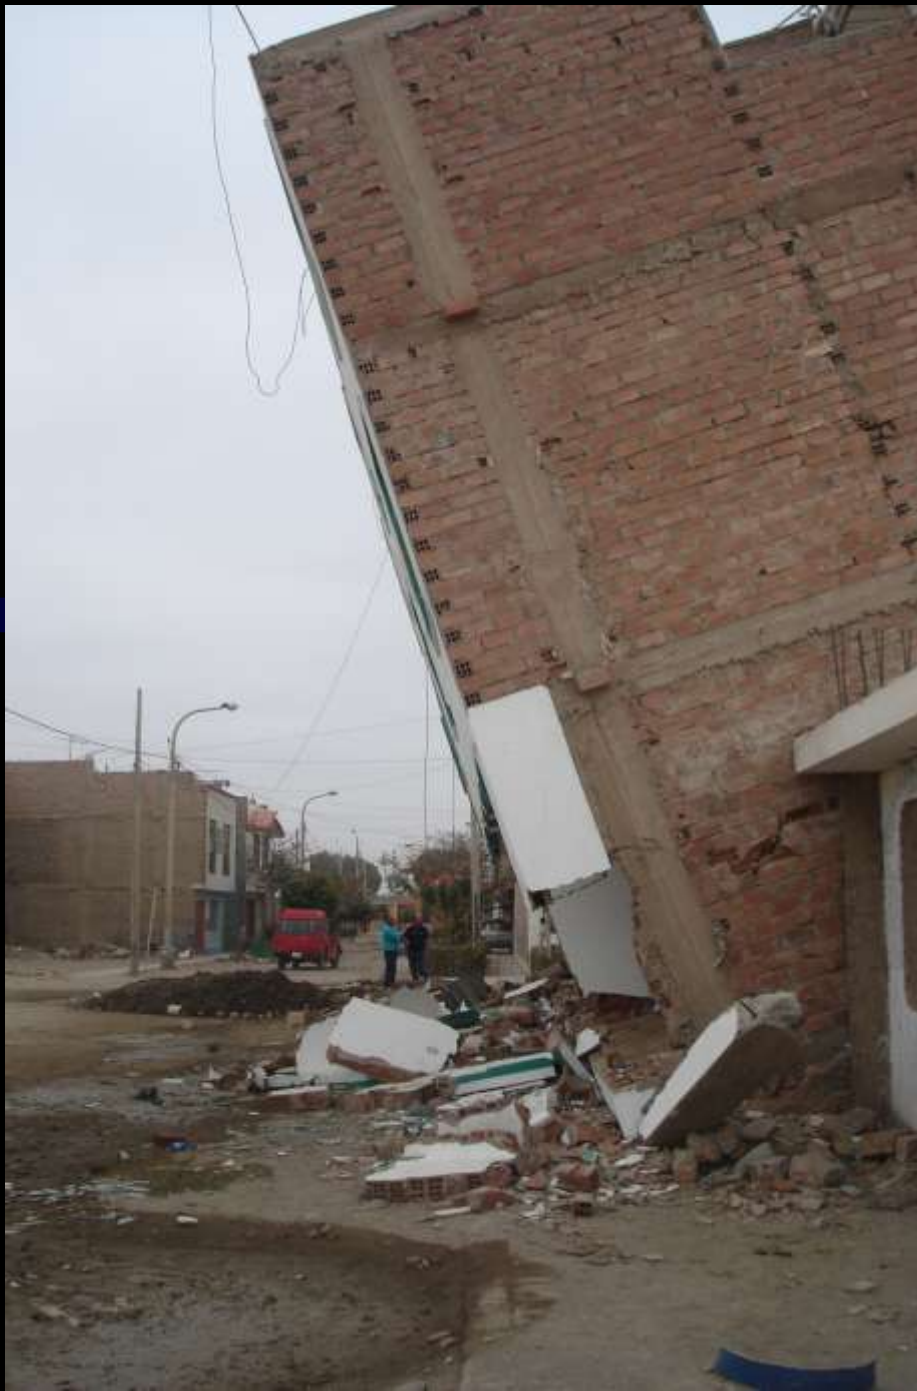
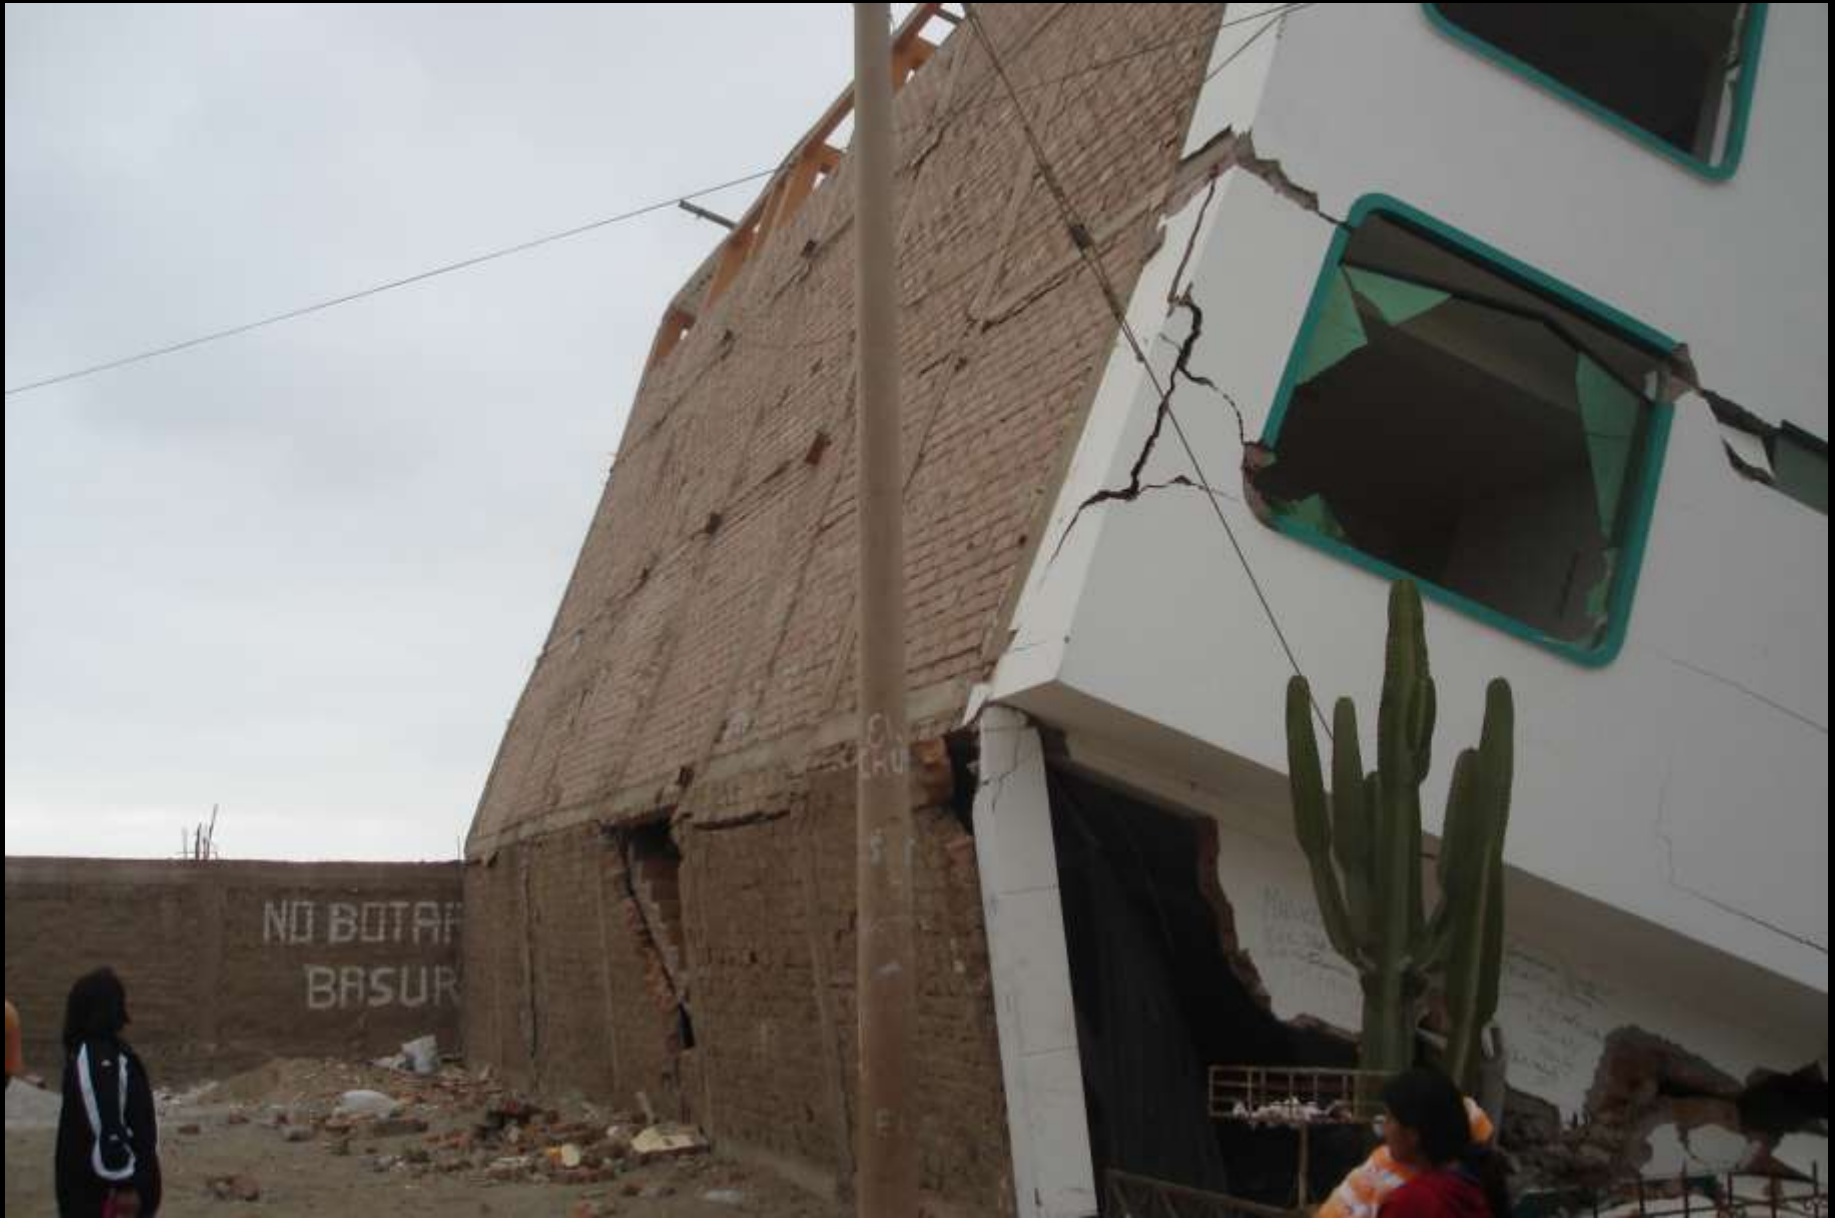
EN PISCO Y CHINCHA SE TIENEN MUCHAS  
EDIFICACIONES DE CONCRETO ARMADO CON  
ESTRUCTURACIÓN DE PÓRTICOS  
PRINCIPALES EN UNA SOLA DIRECCIÓN.

LOS MUROS DE ALBAÑILERÍA NO SE USAN  
COMO MUROS ESTRUCTURALES Y SE PIENSA  
QUE SON TABIQUES, POR LO QUE HAY LA  
COSTUMBRE DE USAR LADRILLO  
PANDERETA.

ESTOS EDIFICIOS SON MUY FLEXIBLES EN LA  
DIRECCIÓN PARALELA A LA CALLE O  
FACHADA.
