*EL SISMO DE PISCO DEL 15 DE  
AGOSTO DE 2007 Y SUS  
ENSEÑANZAS*

*ANTONIO BLANCO BLASCO*  
*Ingenieros E.I.R.L.*

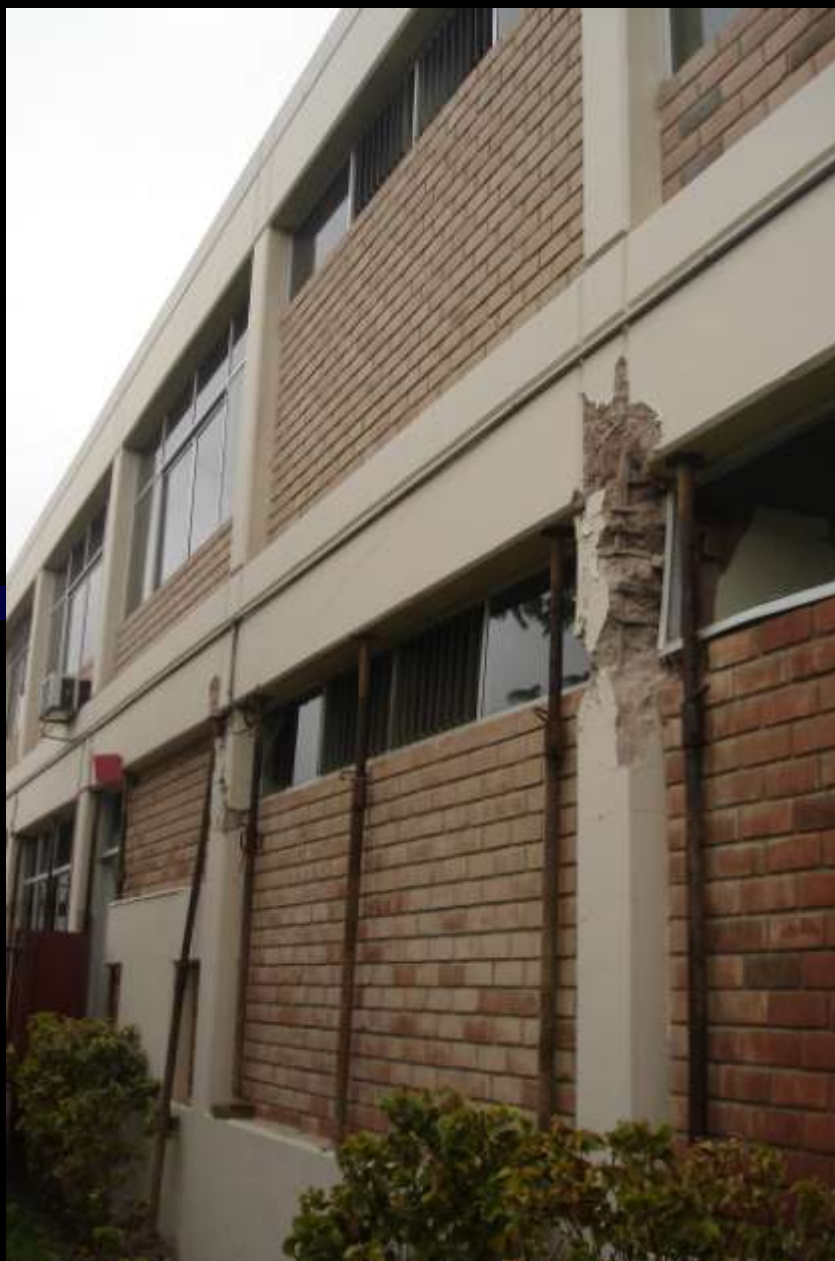
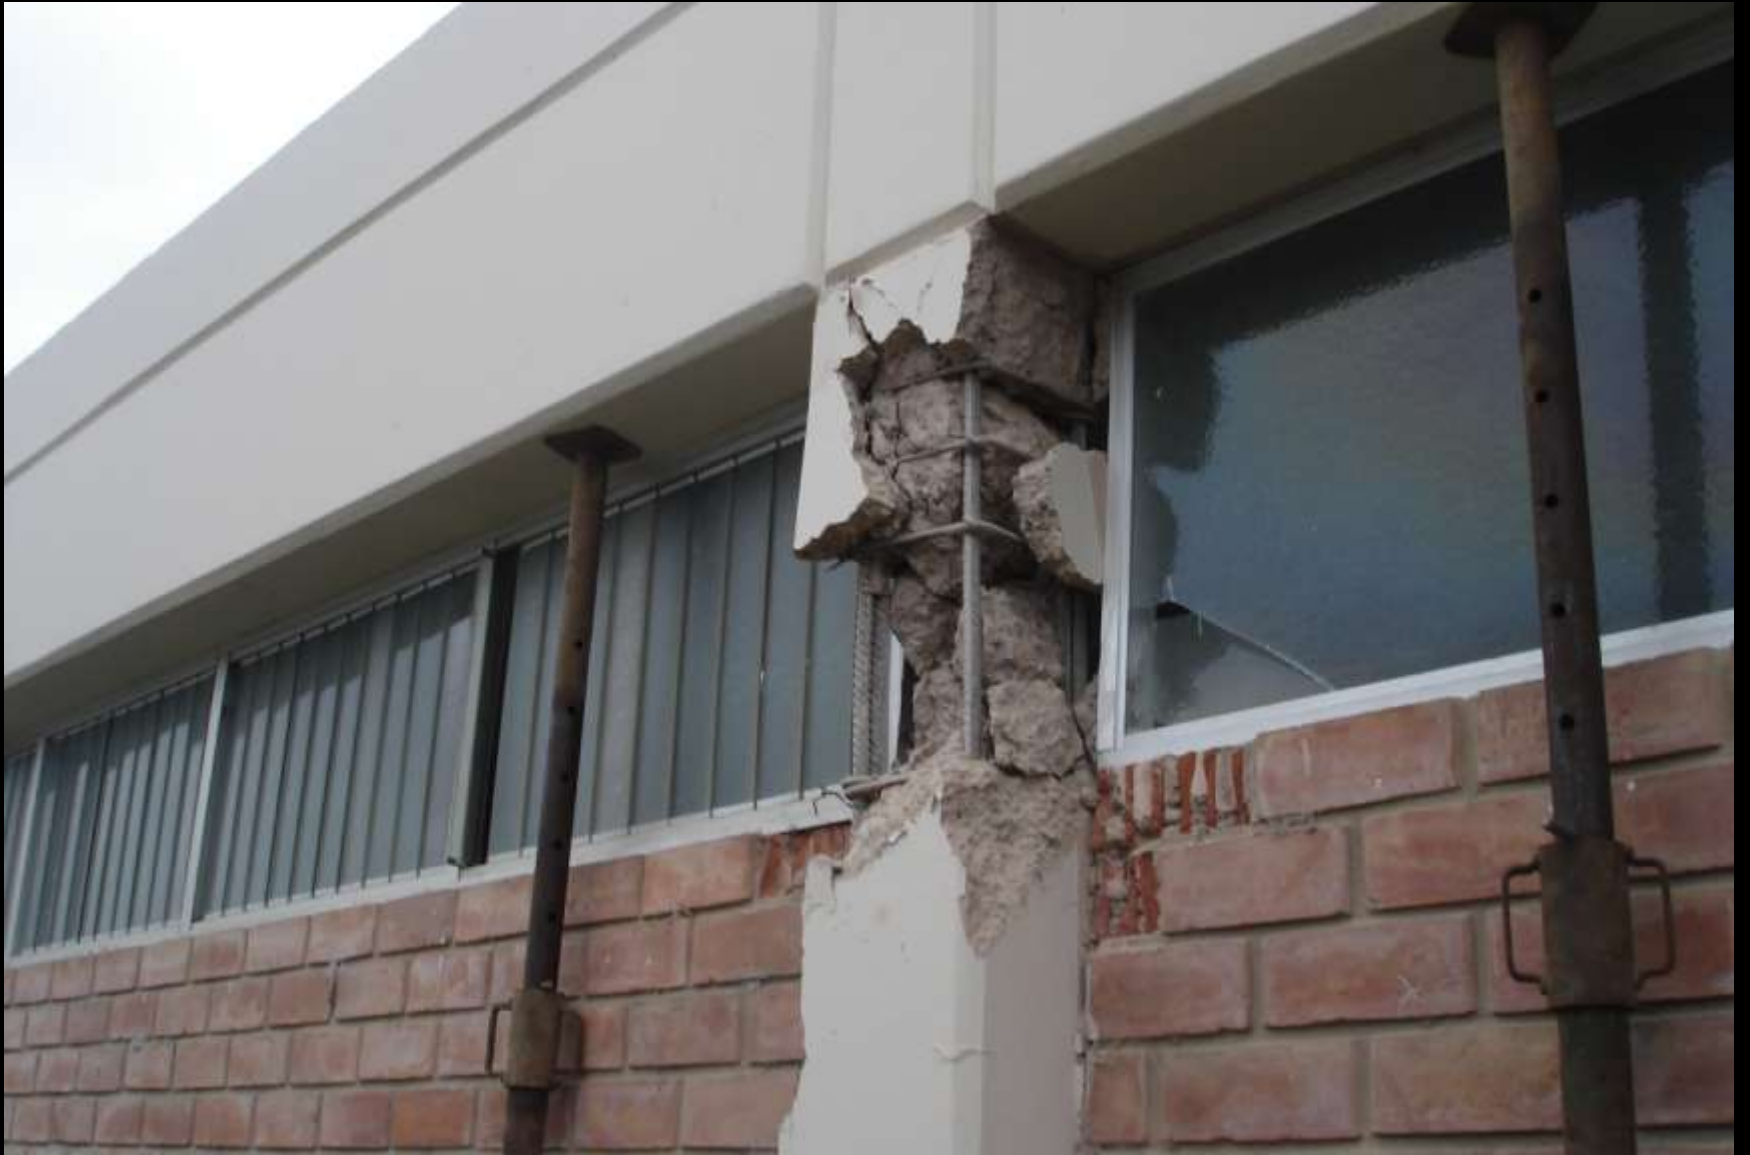
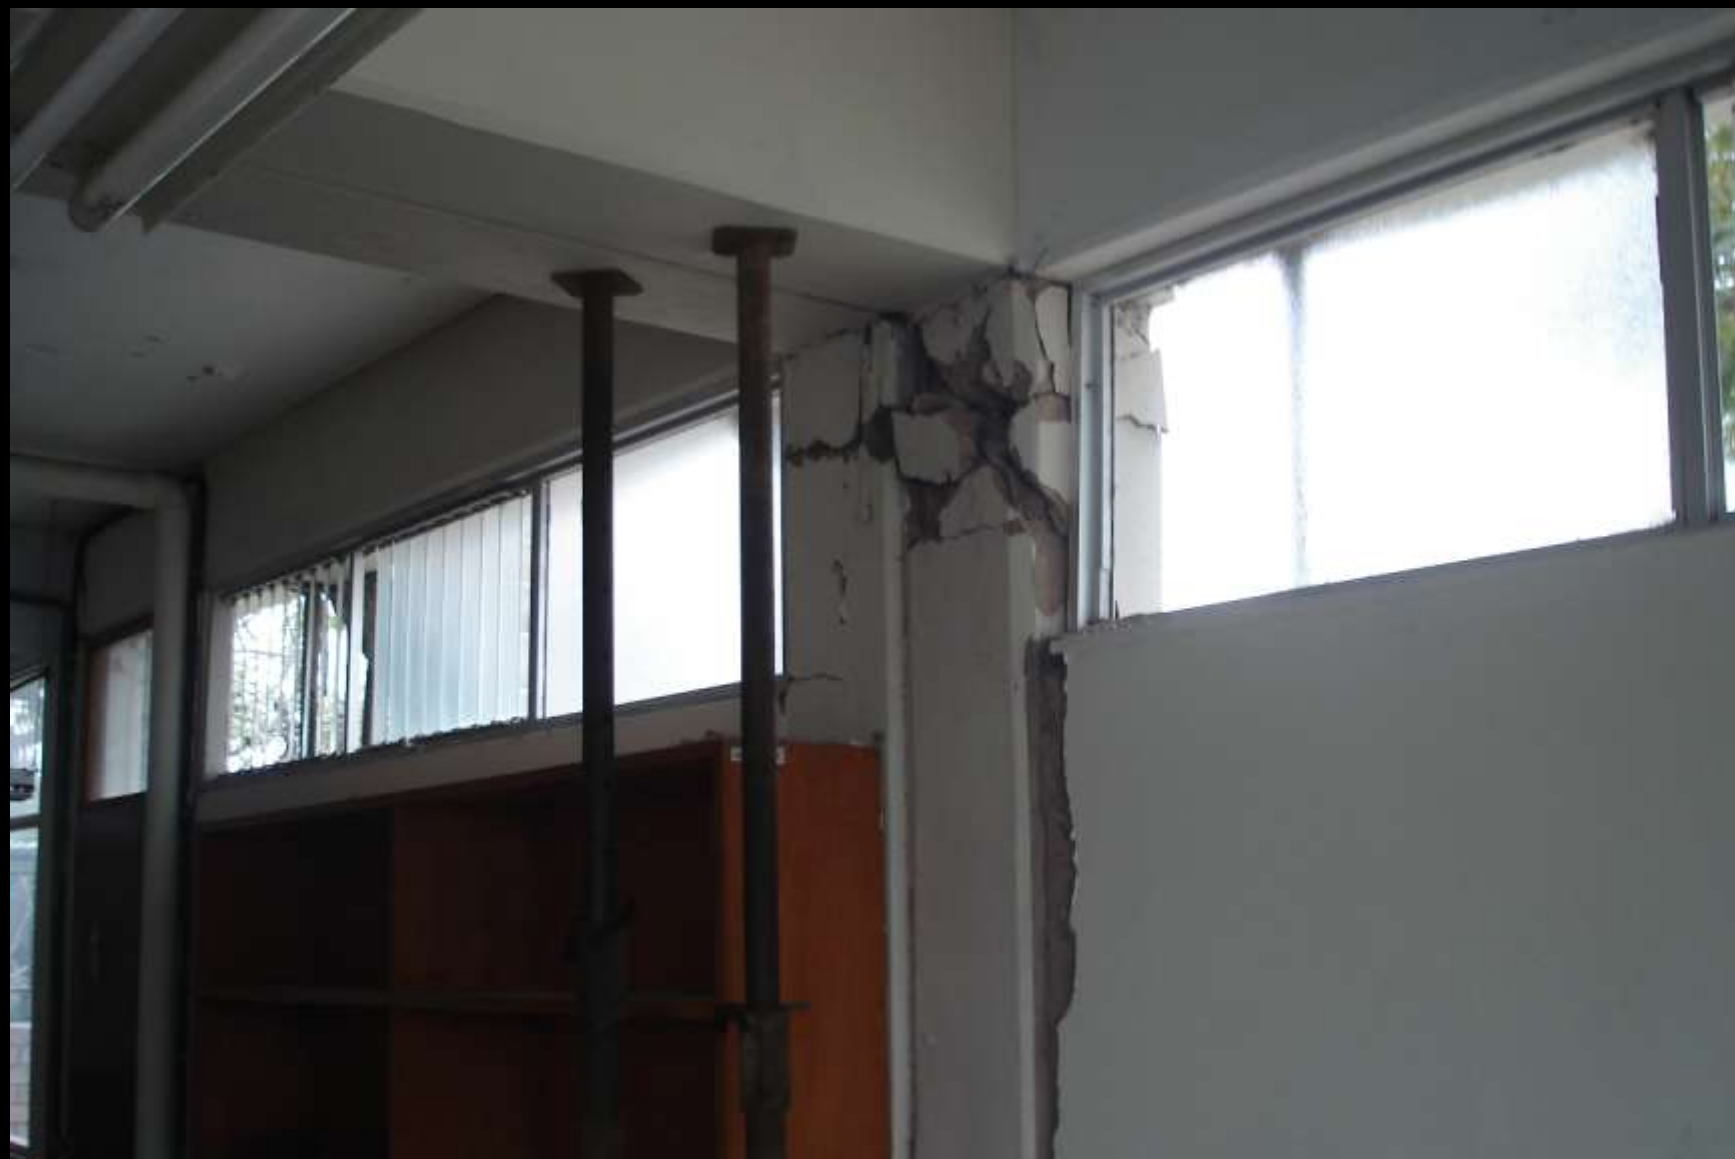
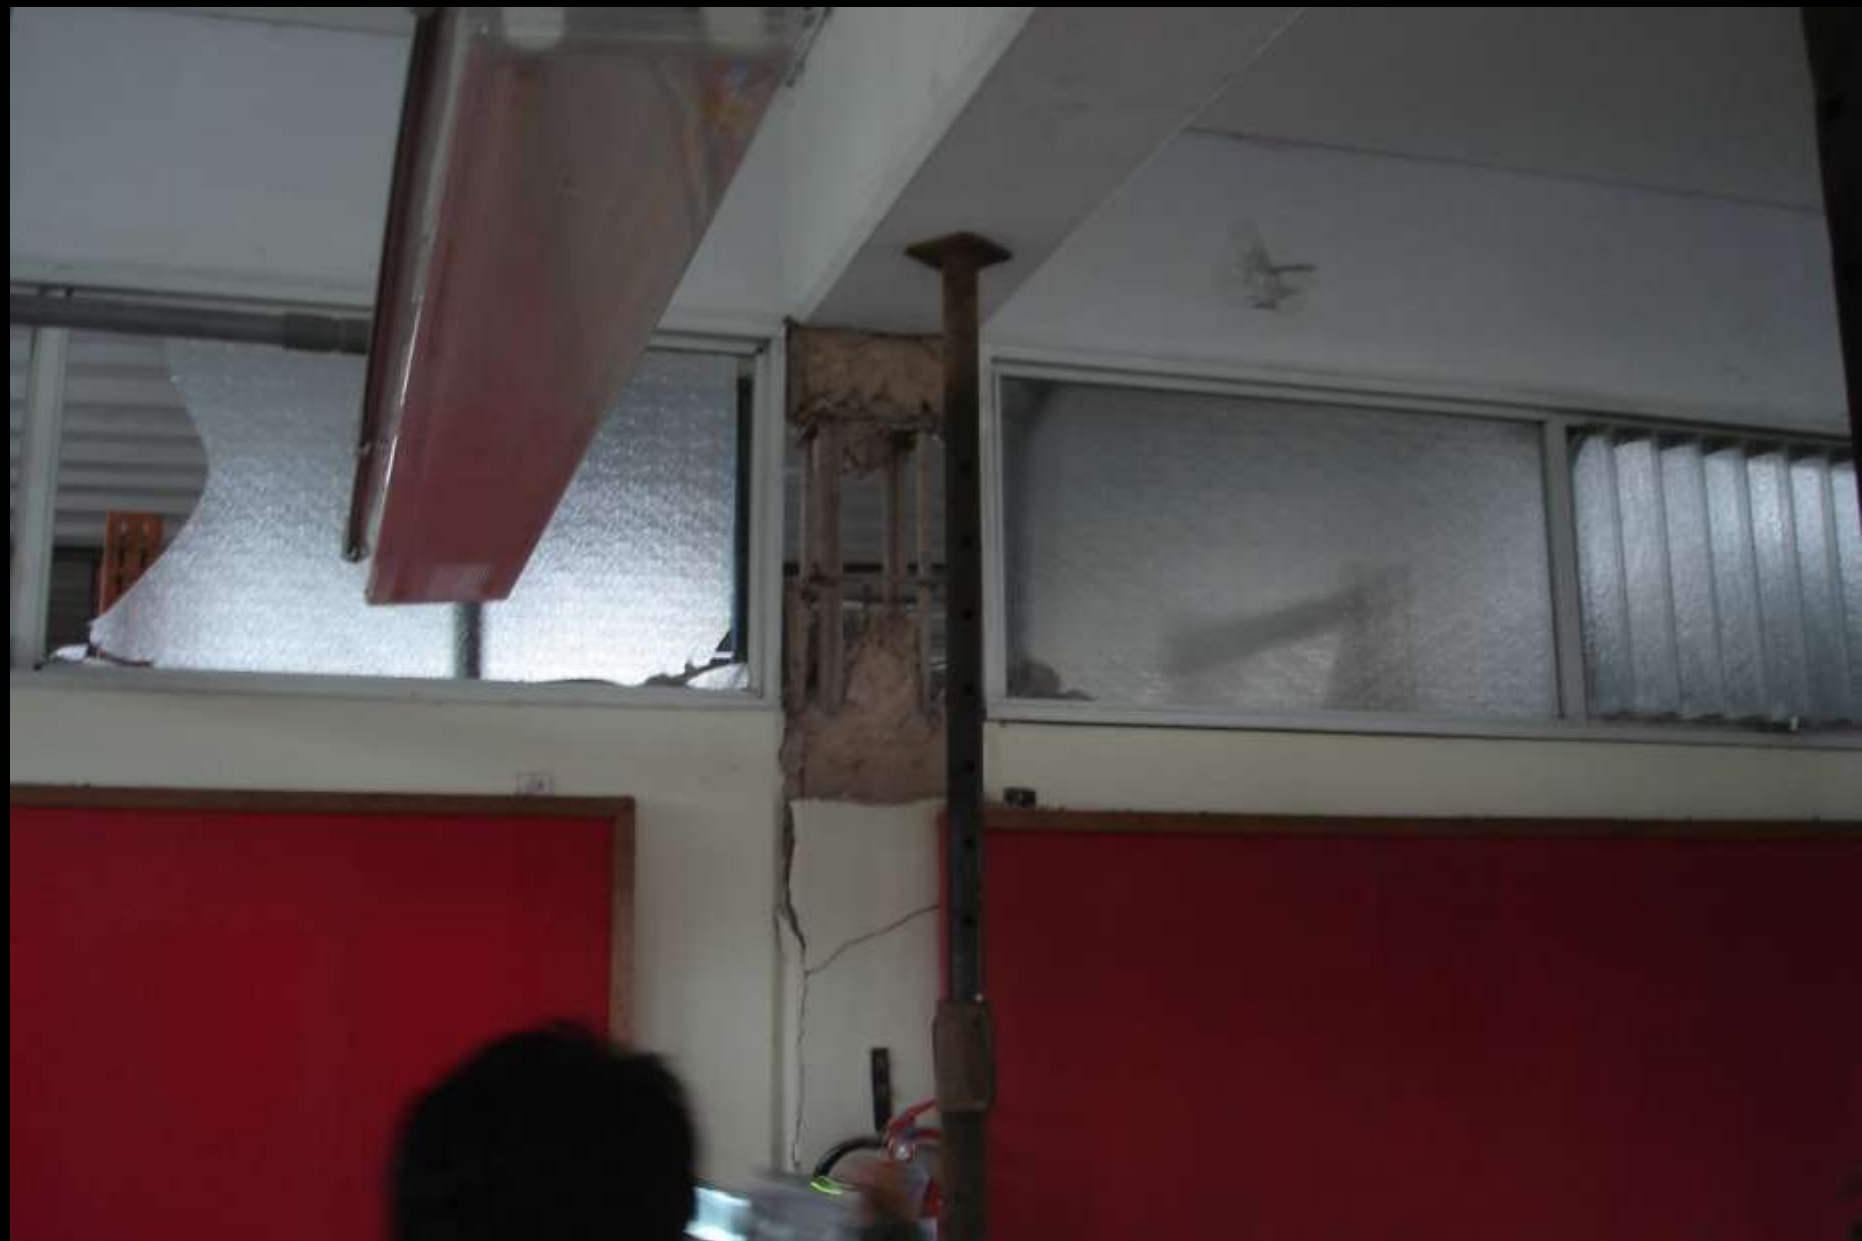
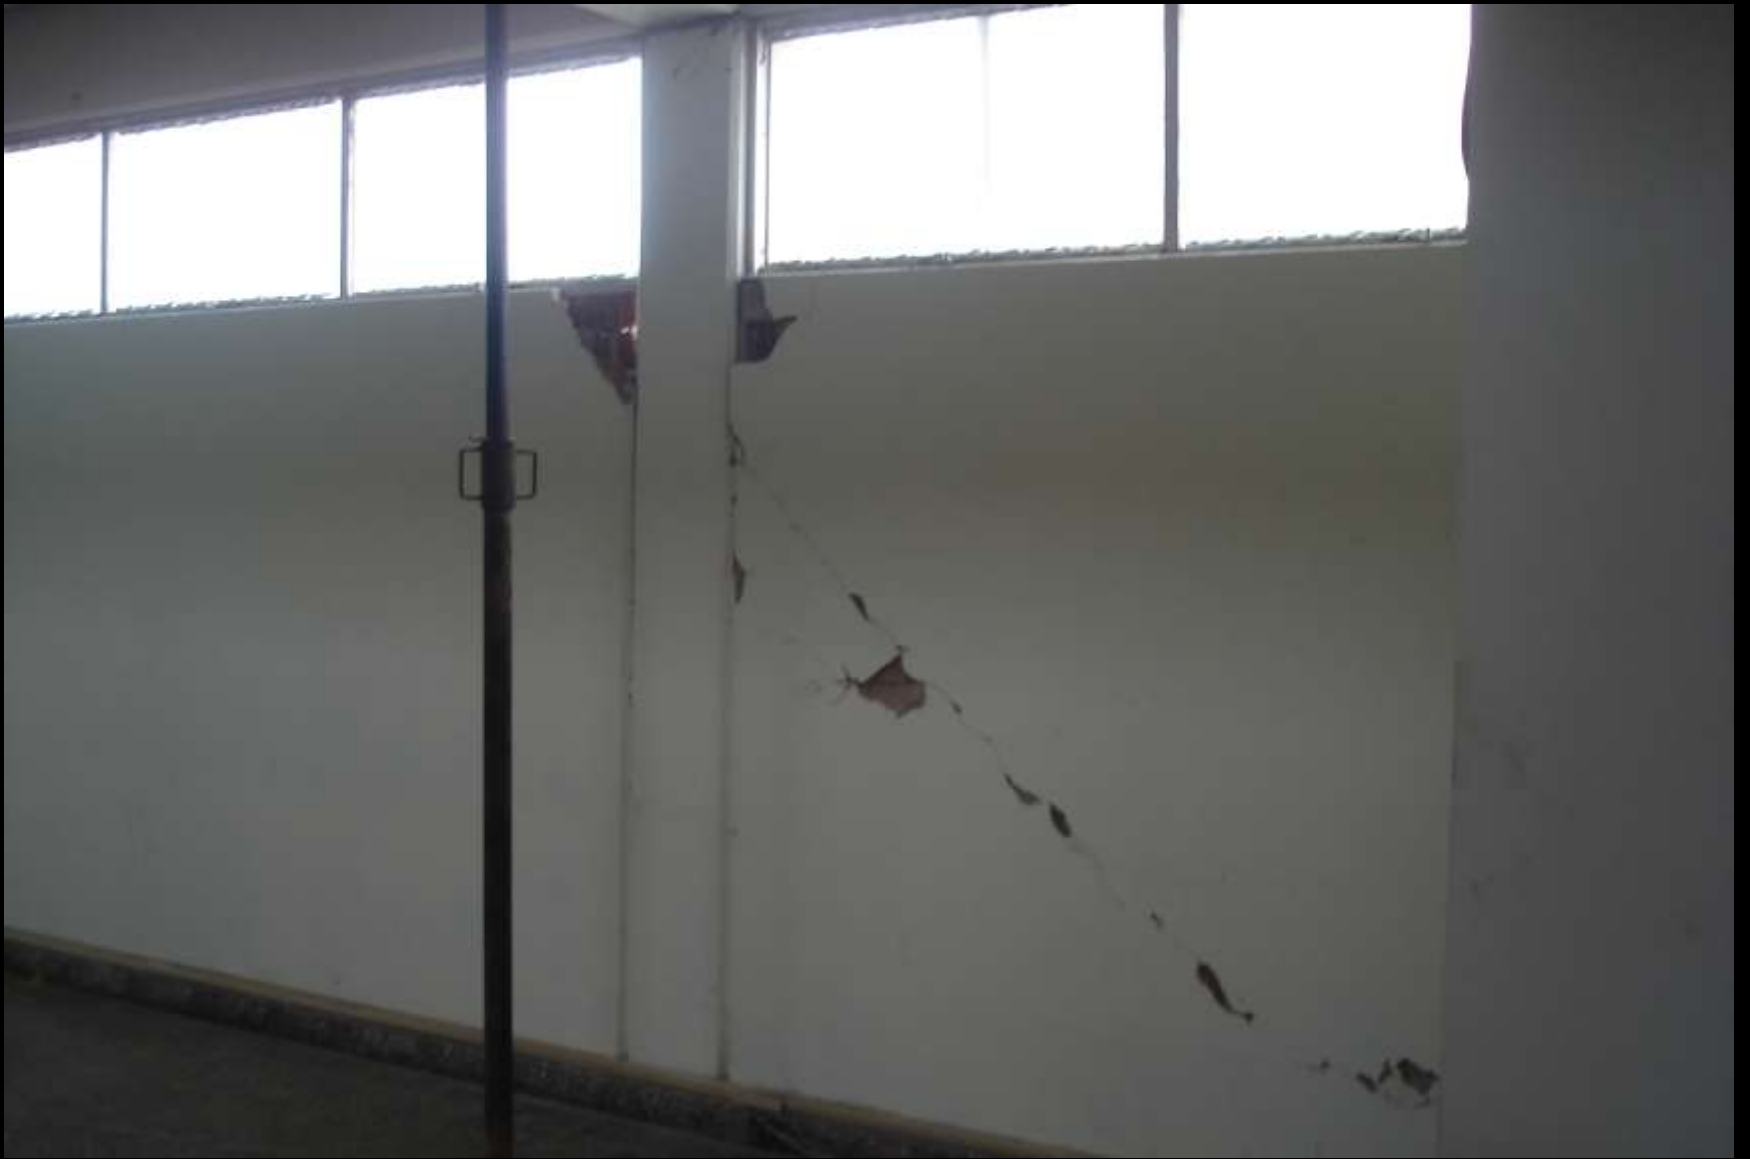
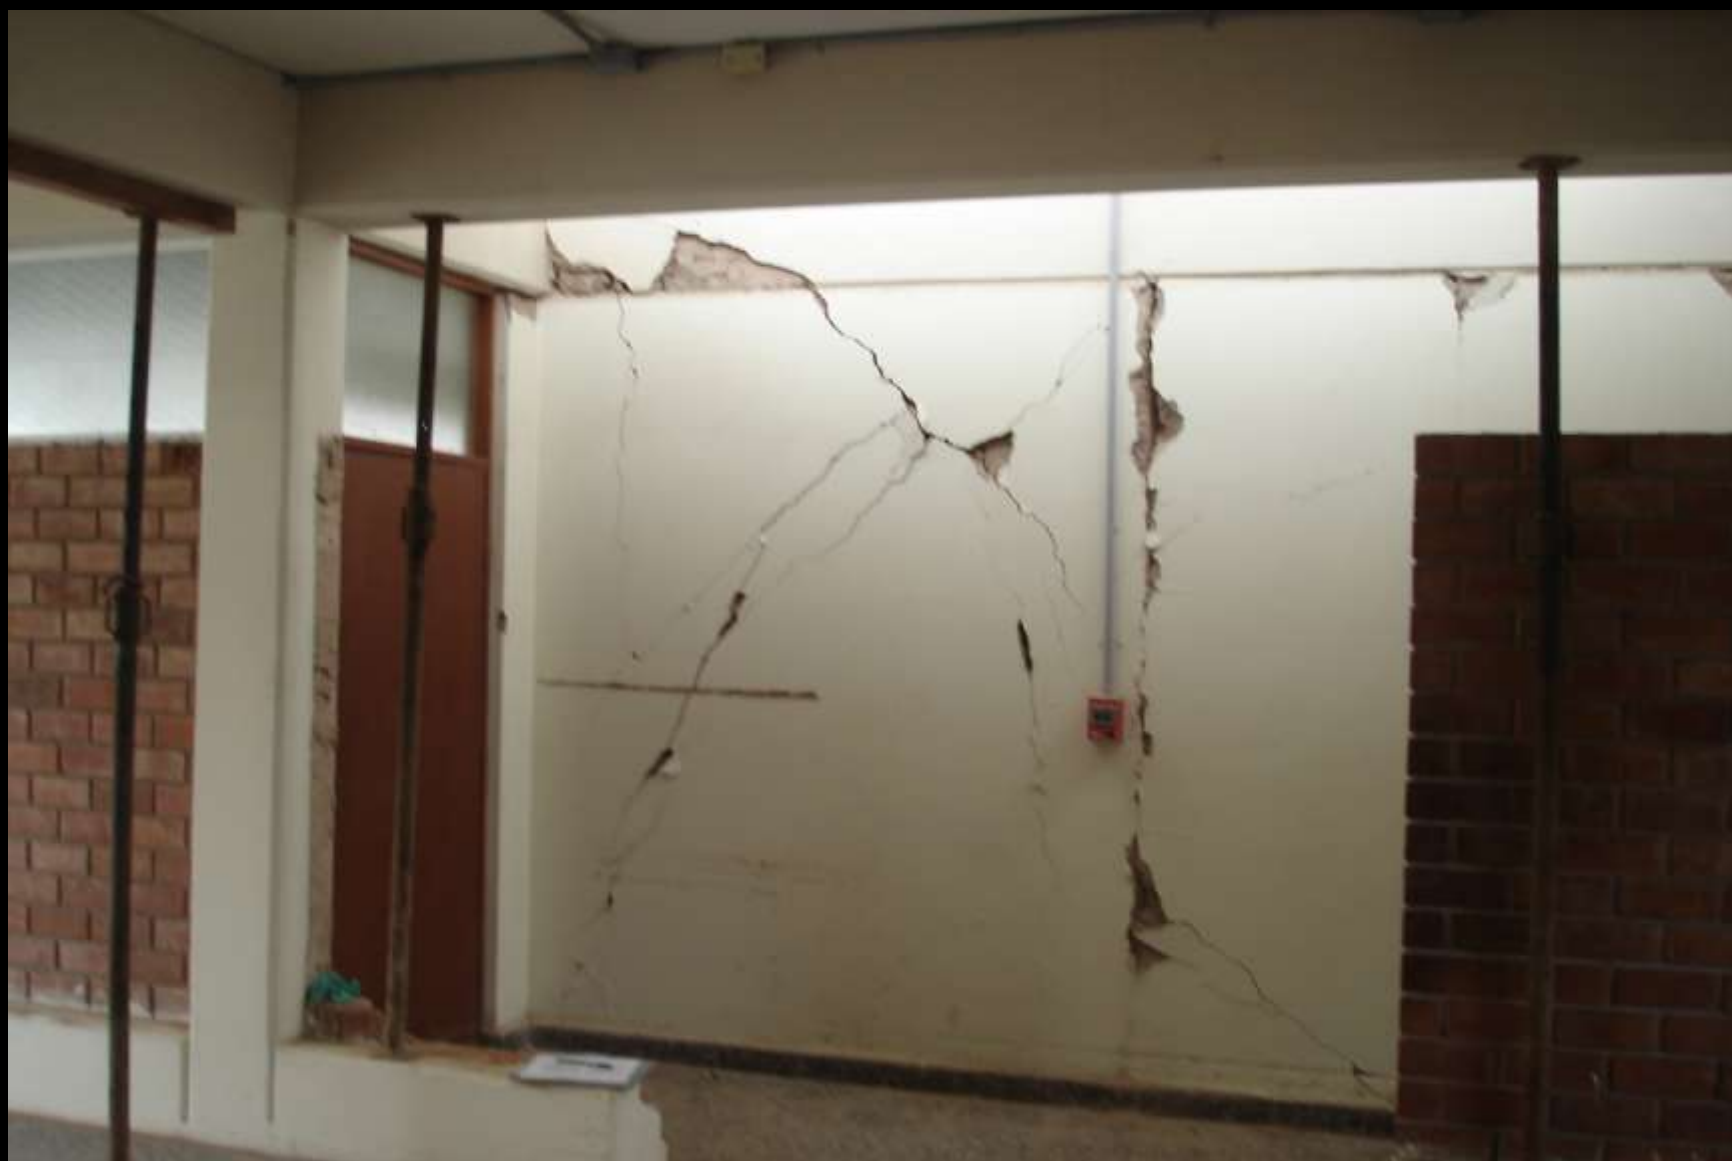
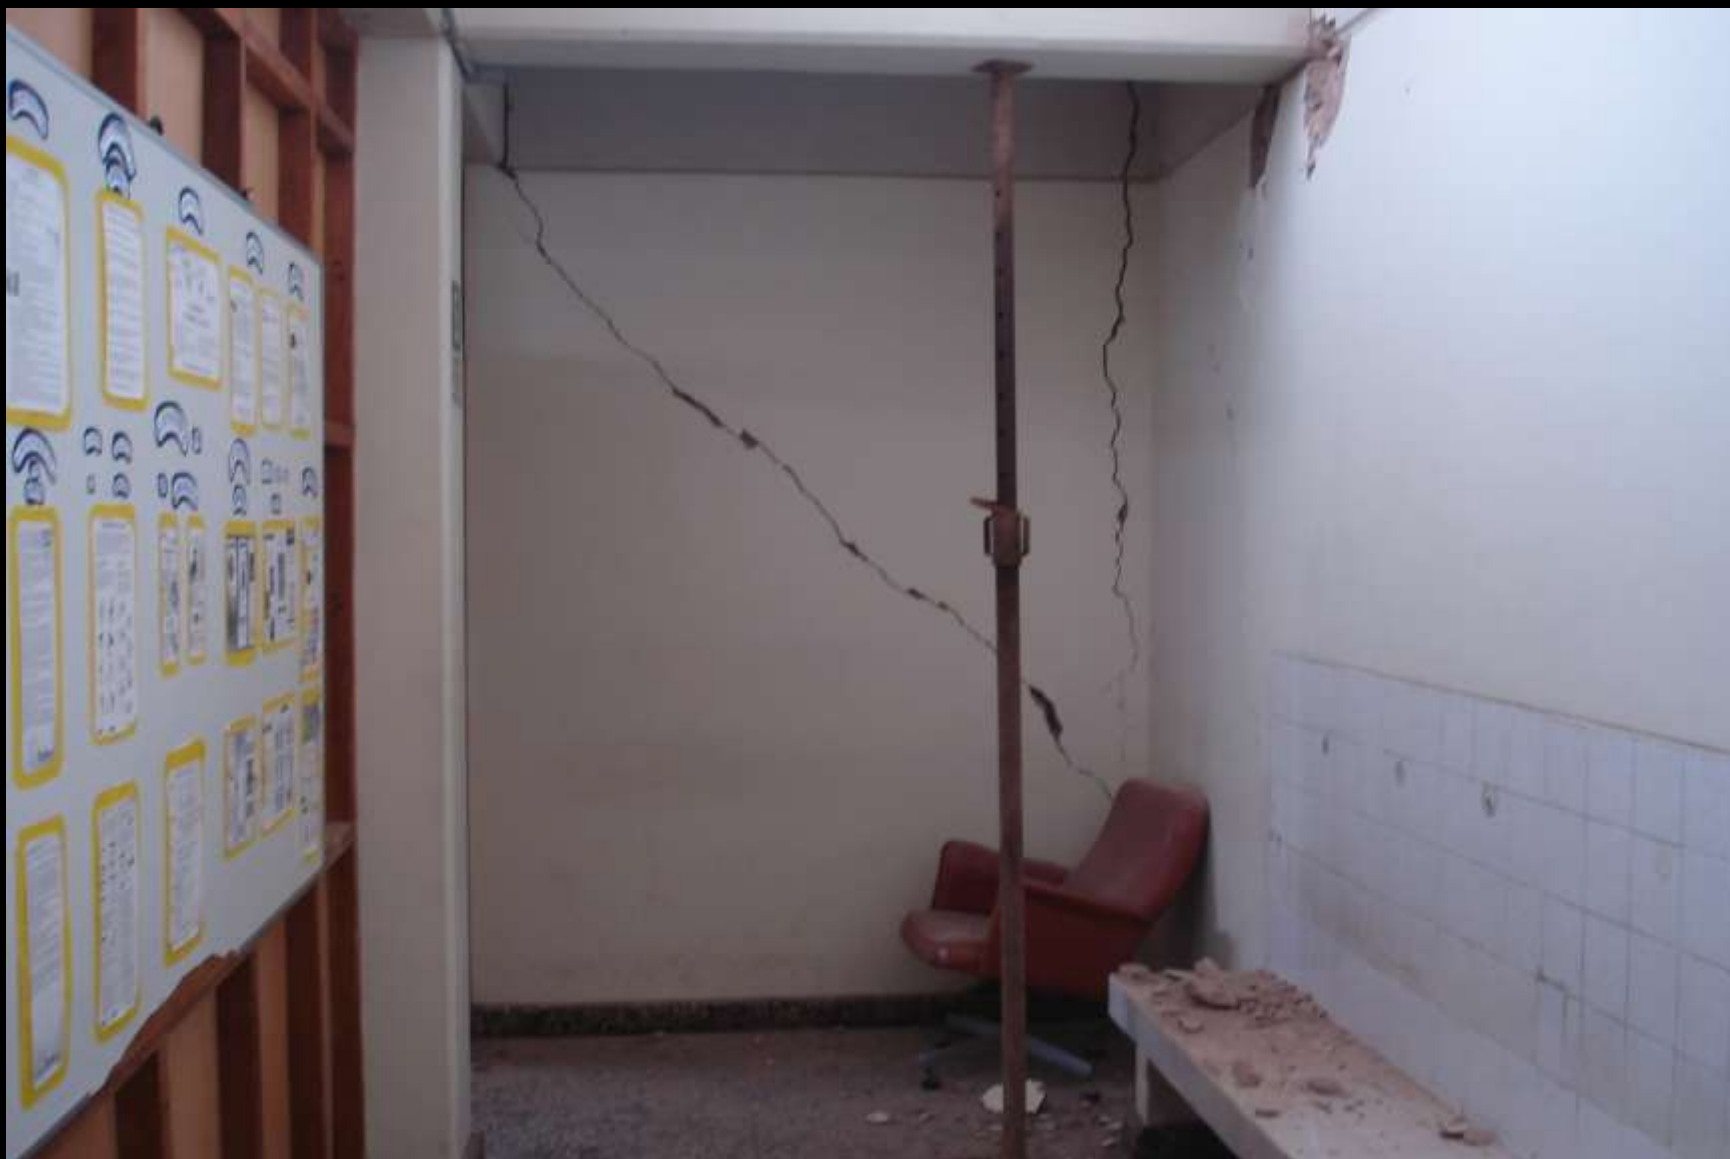
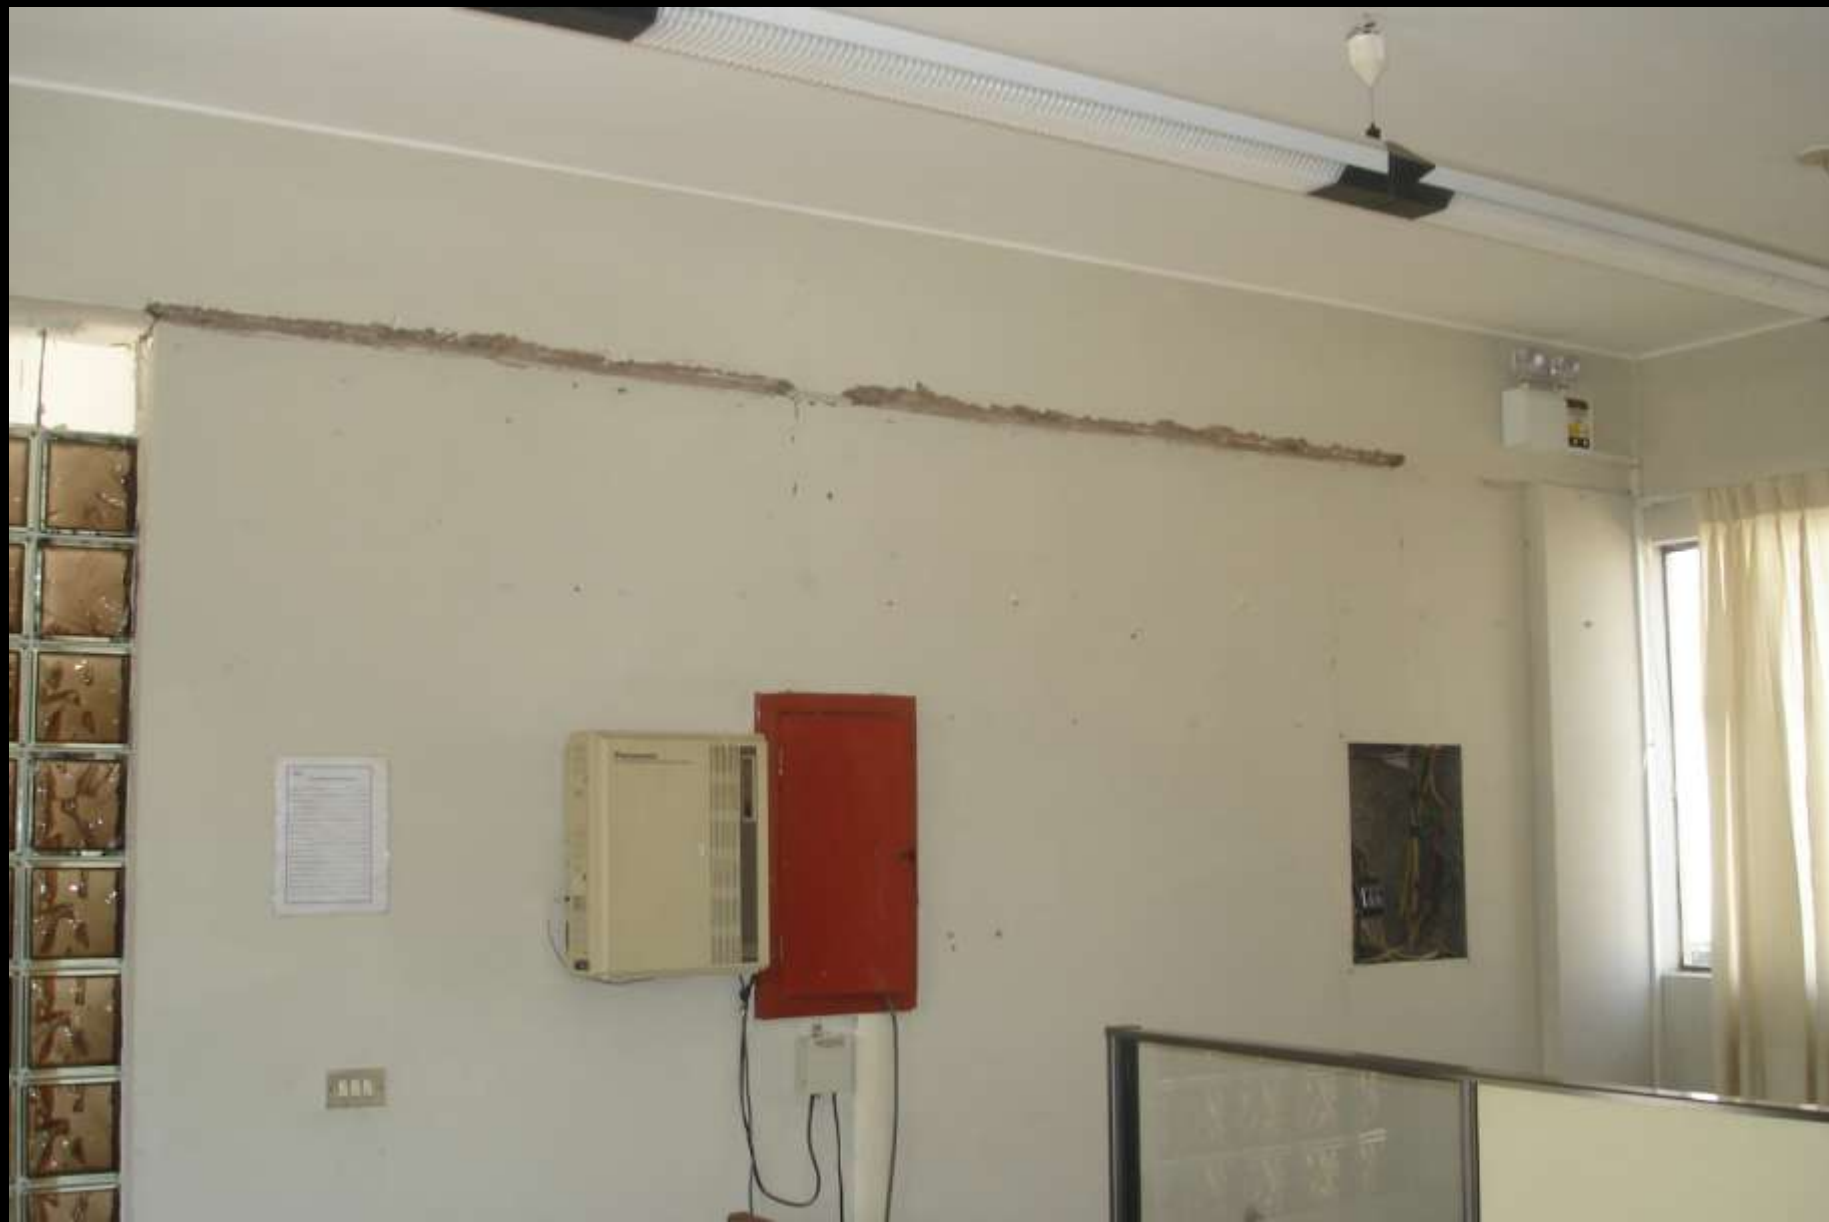
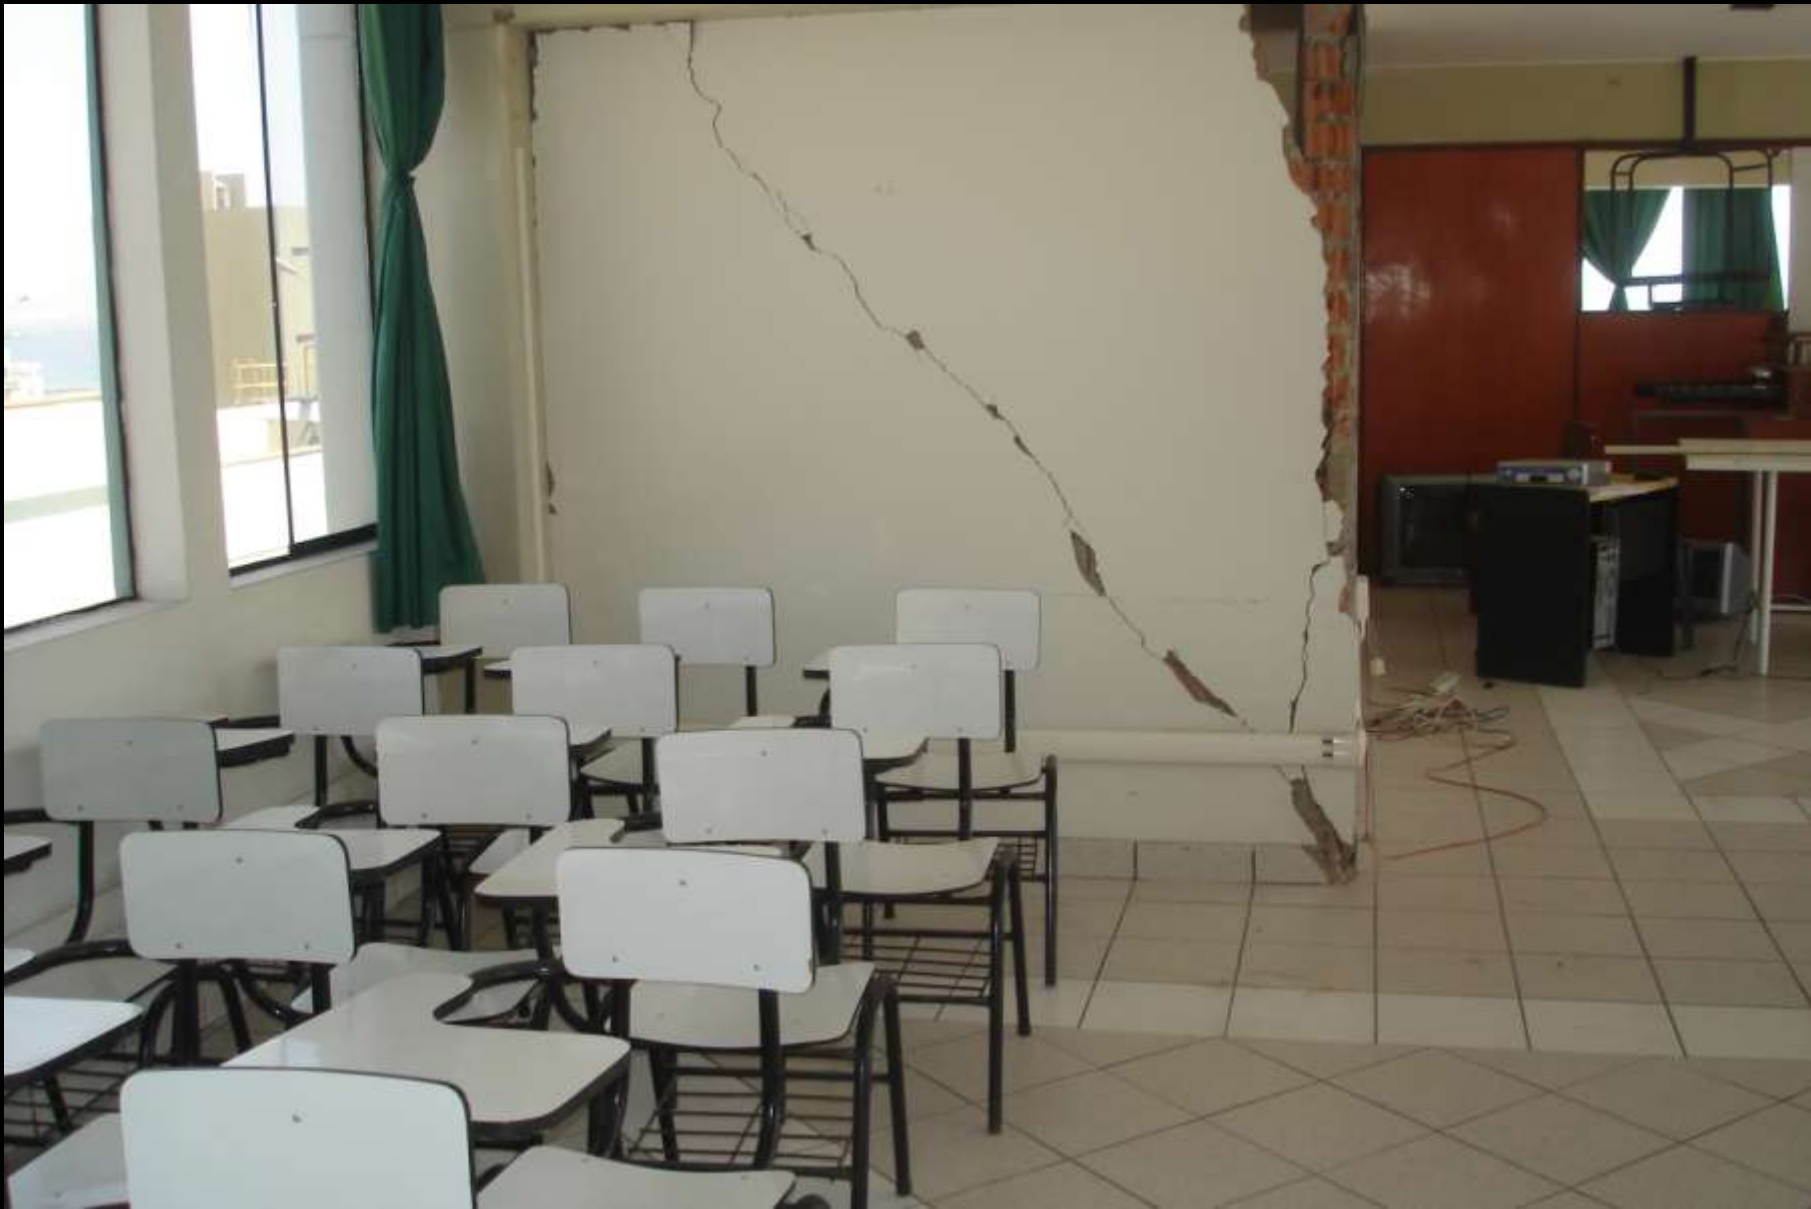
EN PISCO Y CHINCHA HAY UNA SERIE DE  
PLANTAS INDUSTRIALES (PESQUERAS,  
TEXTILES, CONFECCIONES, BODEGAS ETC.)  
DONDE TAMBIÉN SE HAN OBSERVADO  
DAÑOS EN ESTRUCTURAS DE CONCRETO Y  
ALBAÑILERÍA:

LOS PROBLEMAS SON LOS YA CONOCIDOS DE  
COLUMNAS CORTAS, PÓRTICOS FLEXIBLES,  
TABIQUES SIN REFUERZOS.

ES DIFÍCIL ENCONTRAR EN PISCO Y CHINCHA  
EDIFICIOS DE 4 O 5 PISOS CON PLACAS

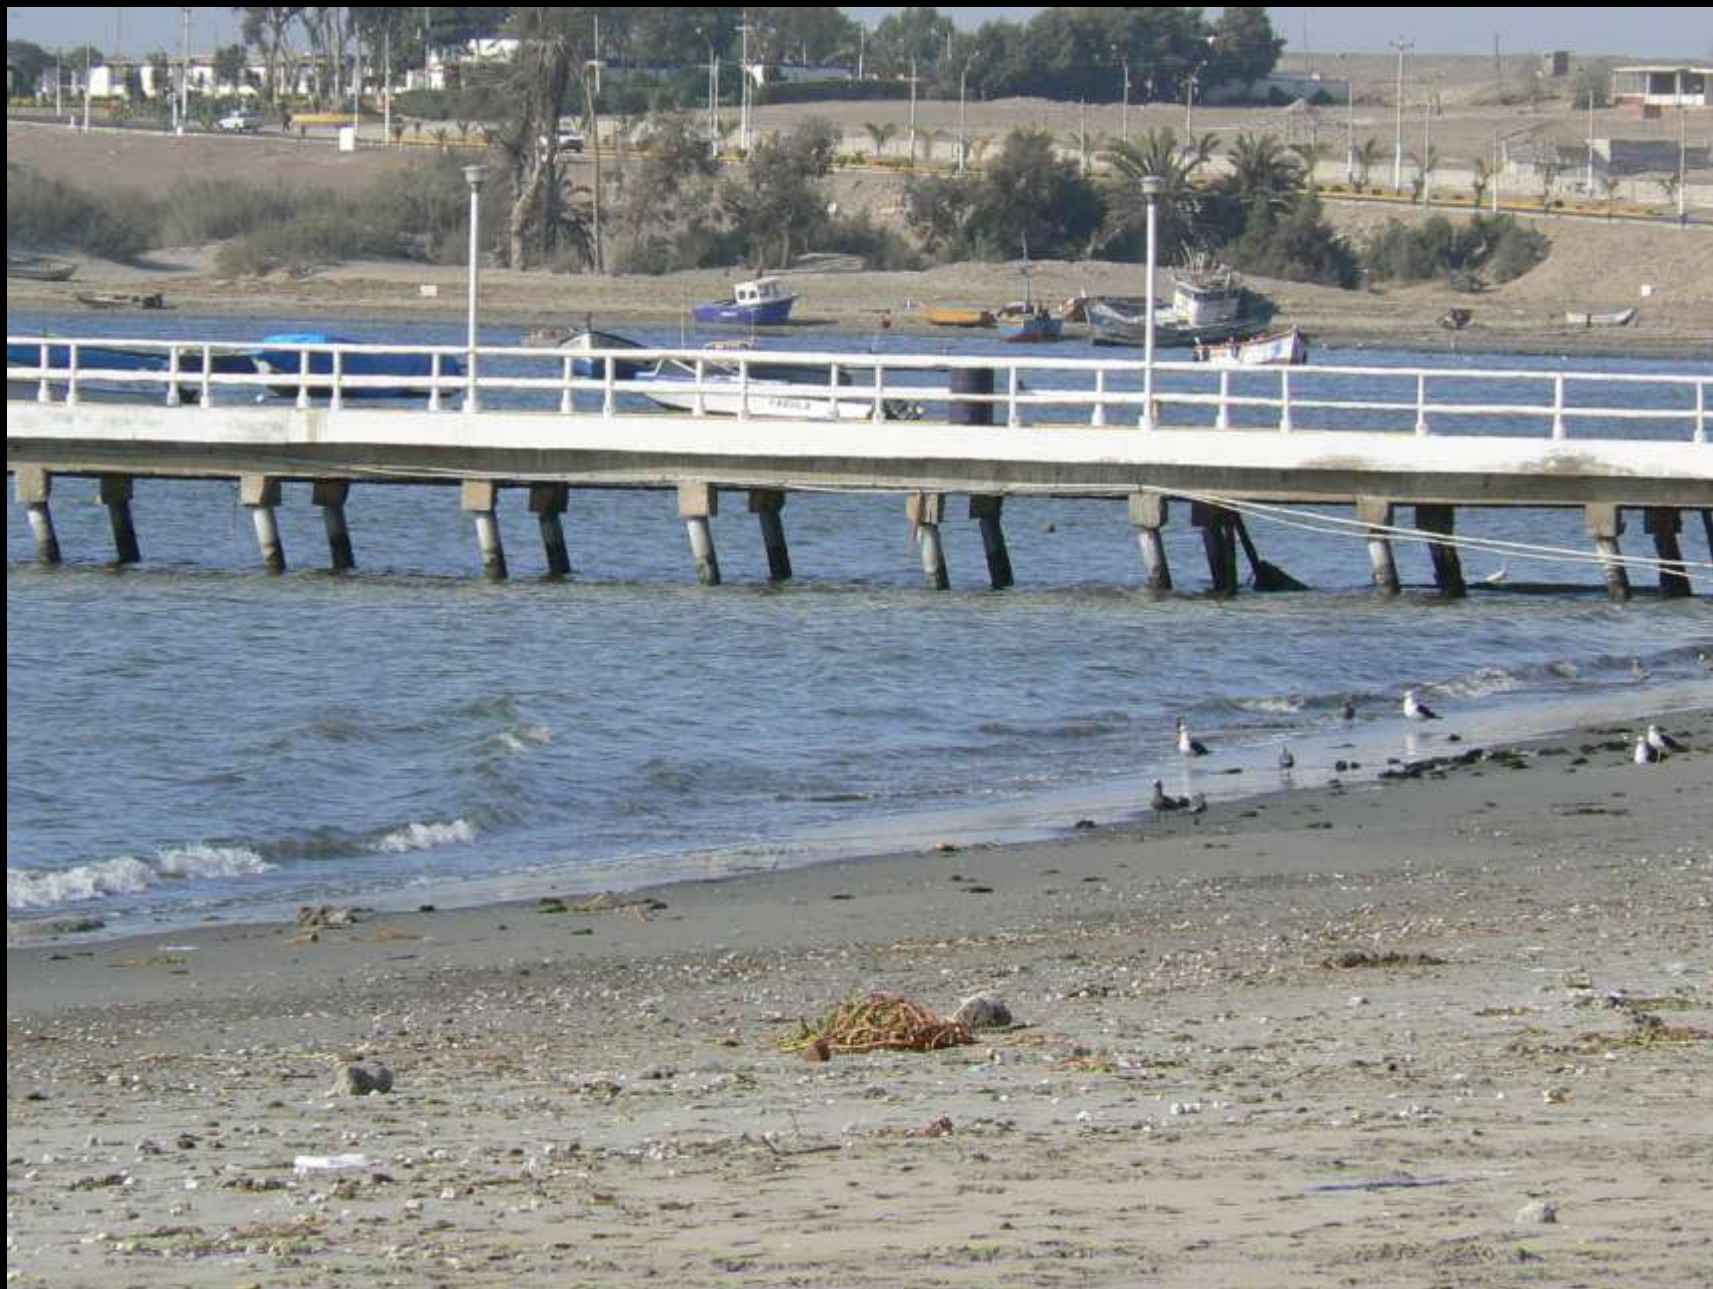
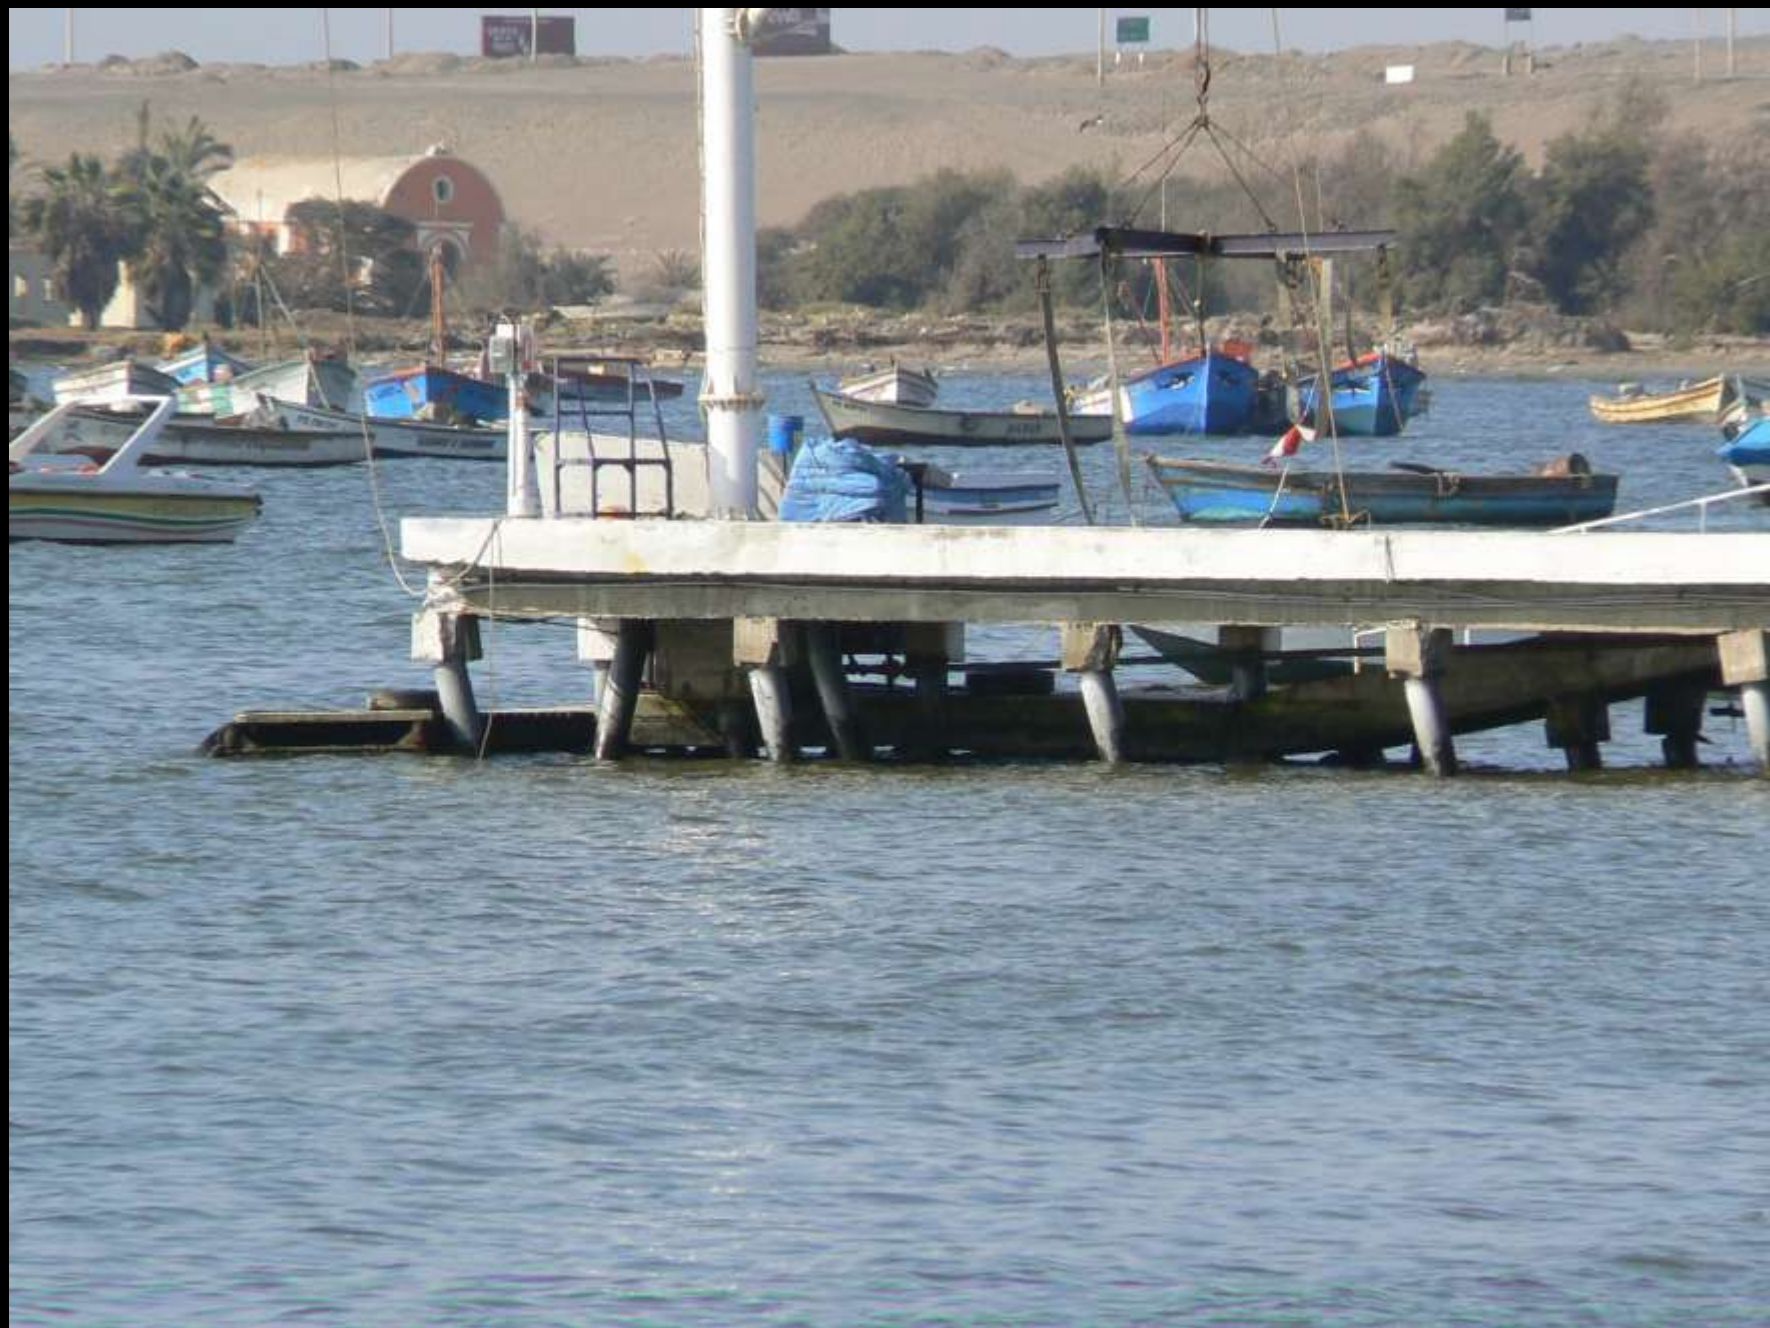
TAMBIÉN SE TIENE EL CASO DE MUELLES  
CON PILOTES SOLAMENTE VERTICALES , SIN  
NÚCLEOS CON PILOTES INCLINADOS, QUE  
AYUDAN A LA ESTABILIDAD LATERAL,  
COMO EL CASO DEL MUELLE DEL DISTRITO  
DE PARACAS:
