*EL SISMO DE PISCO DEL 15 DE  
AGOSTO DE 2007 Y SUS  
ENSEÑANZAS*

*ANTONIO BLANCO BLASCO*  
*Ingenieros E.I.R.L.*

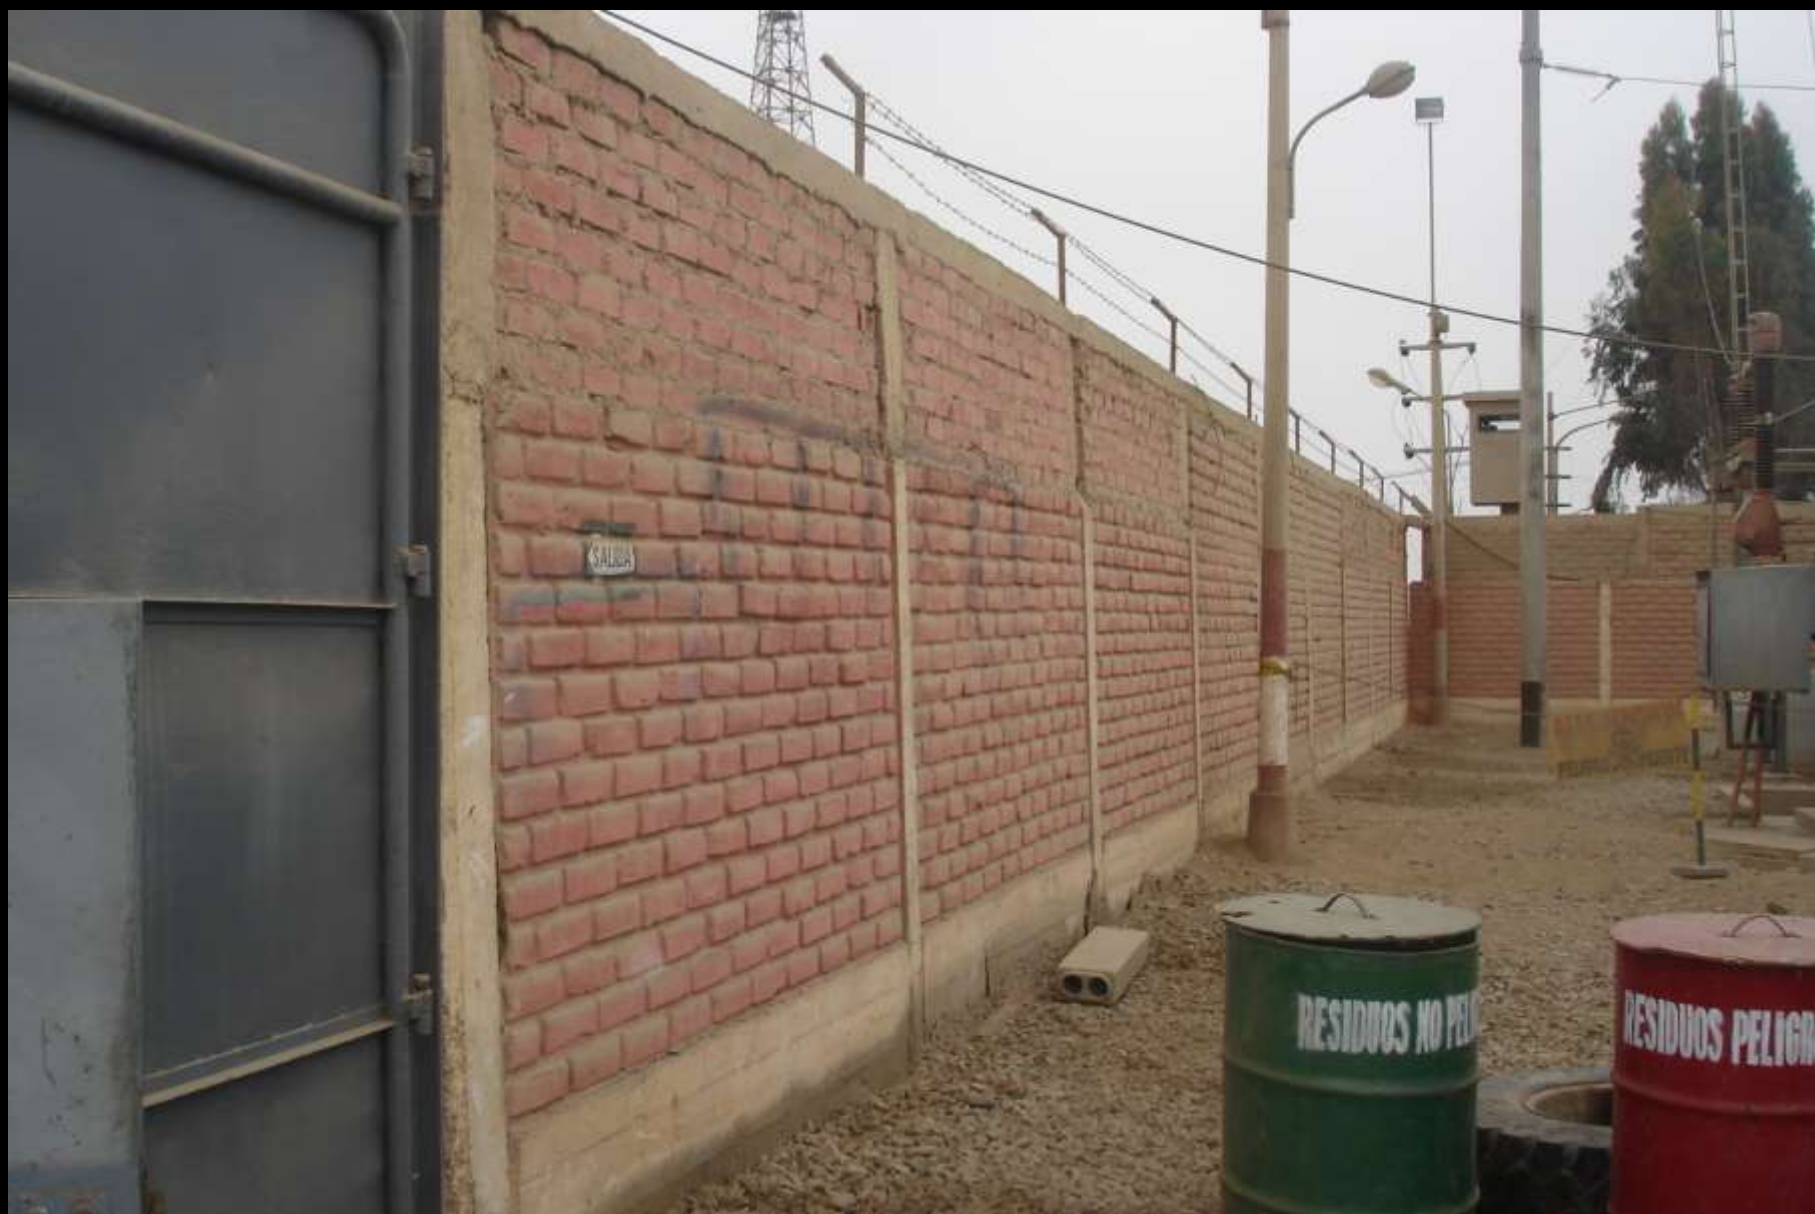
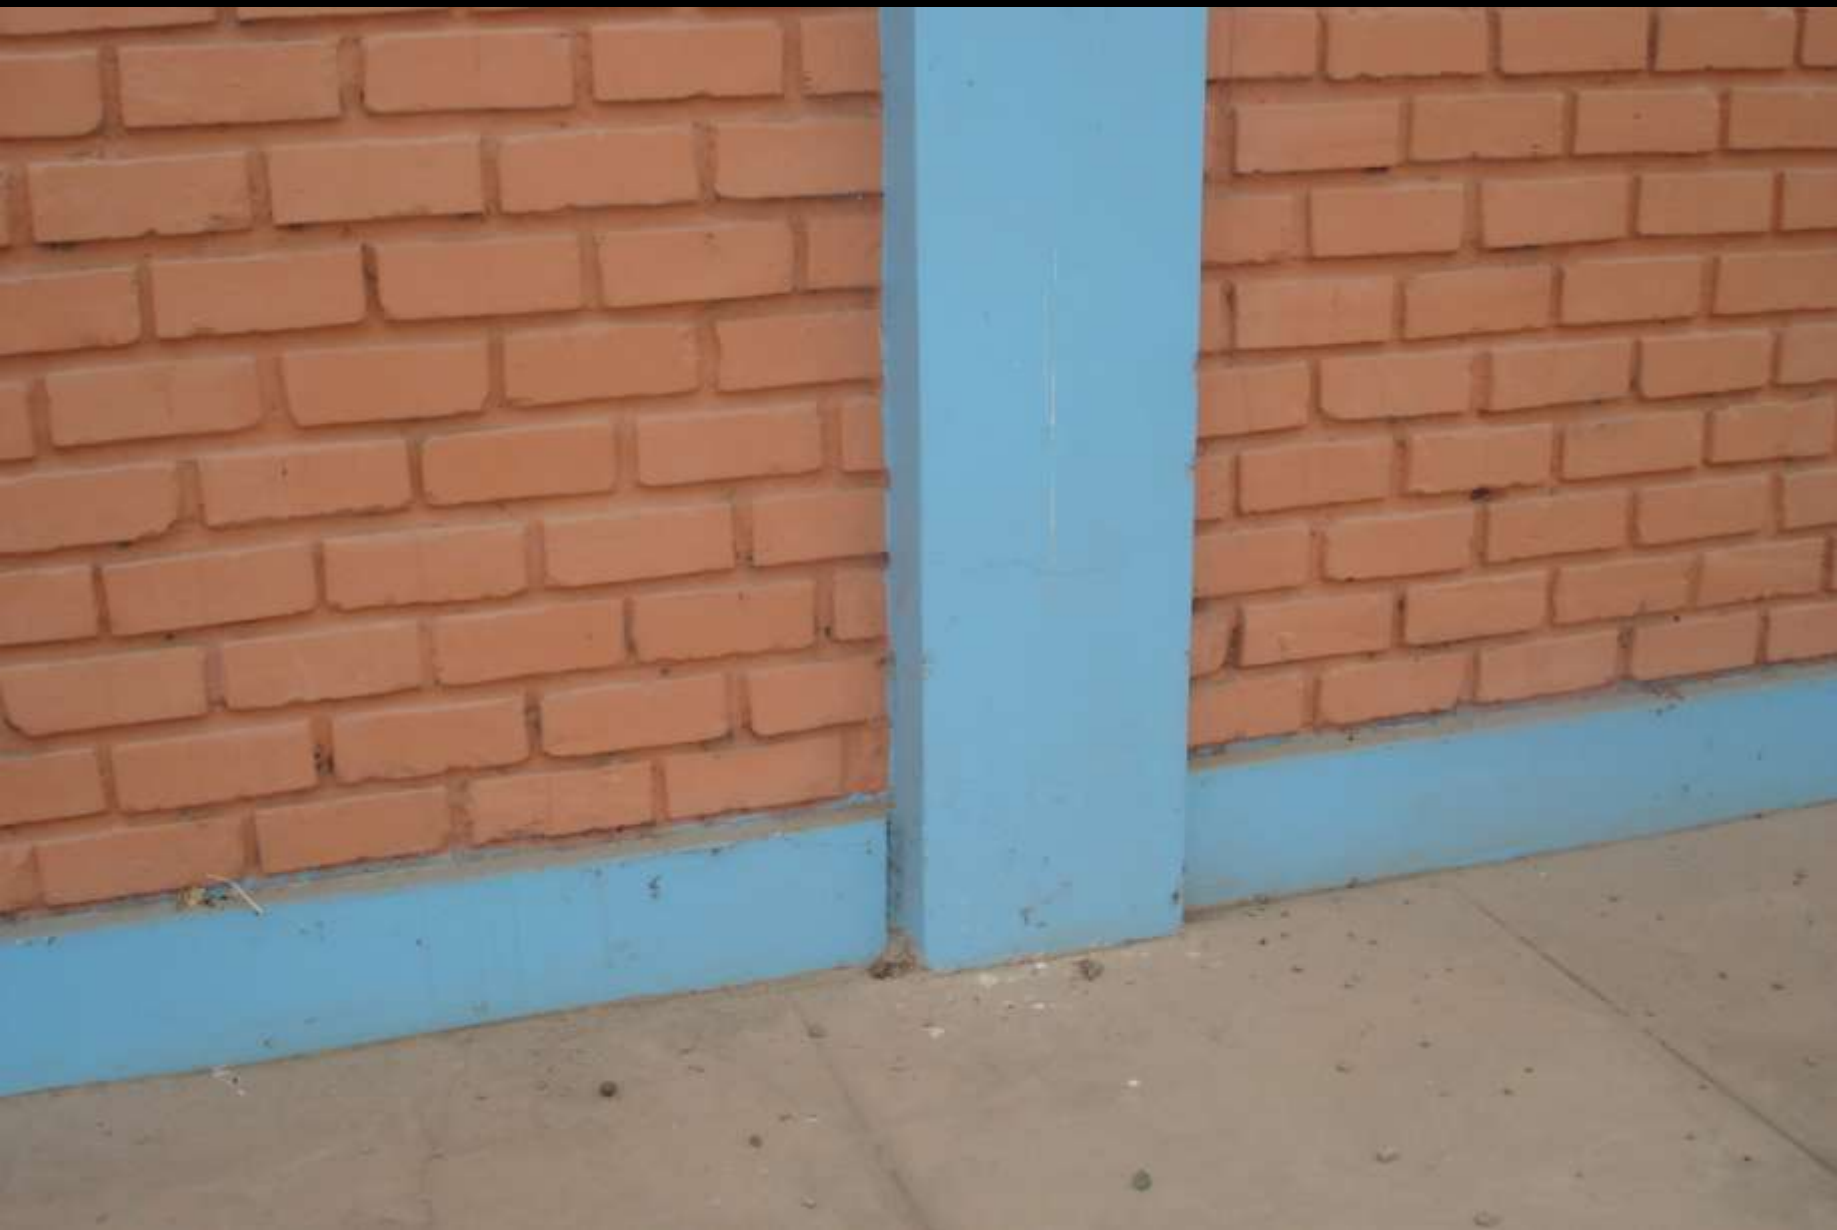
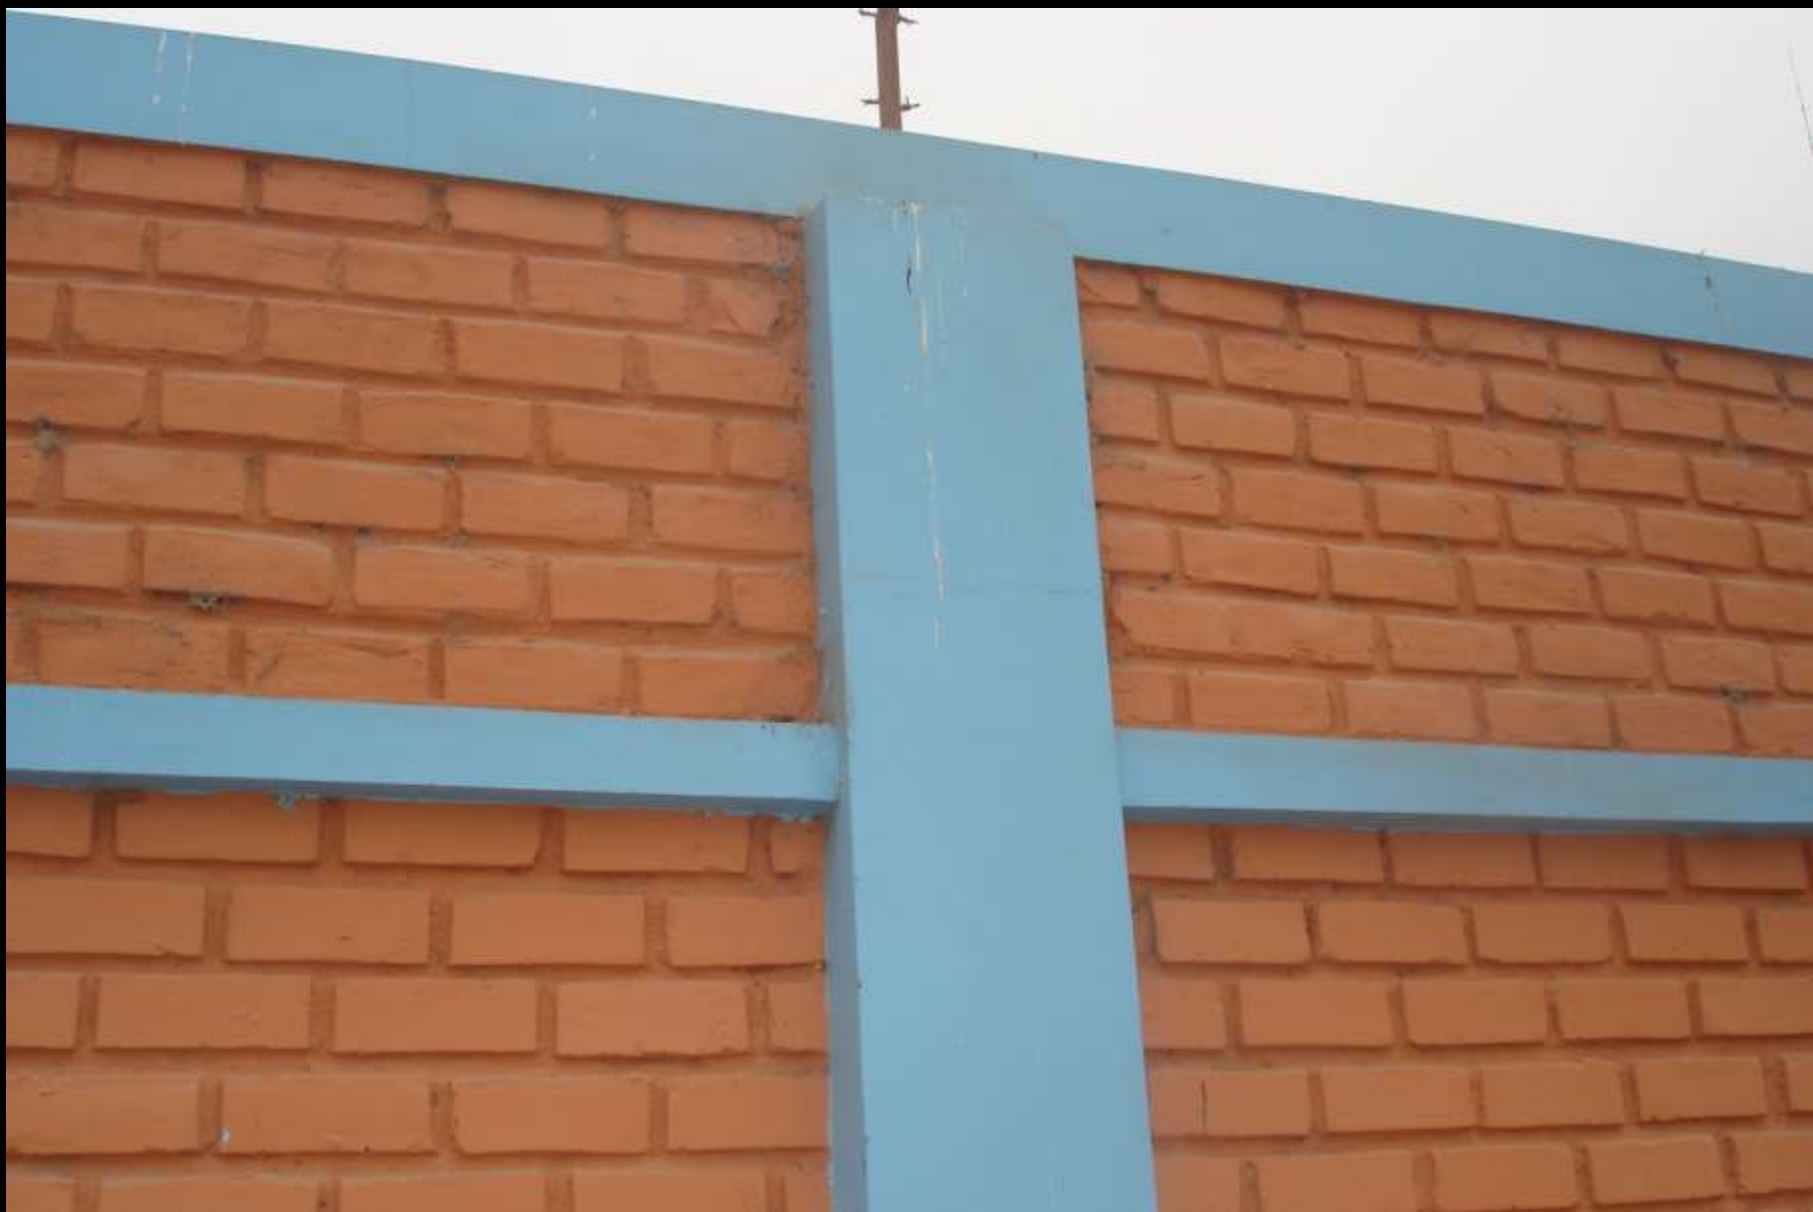
EN CERCOS HAY MUCHAS FALLAS POR NO  
TENER DISEÑOS PREPARADOS PARA LA  
ACCIÓN DE FUERZAS PERPENDICULARES AL  
MURO.

NO SE PIENSA QUE LOS CERCOS SON MUROS  
EN VOLADIZO, QUE REQUIEREN COLUMNAS  
DE CONCRETO, SOLERAS Y/O CIMIENTOS  
ADECUADOS.

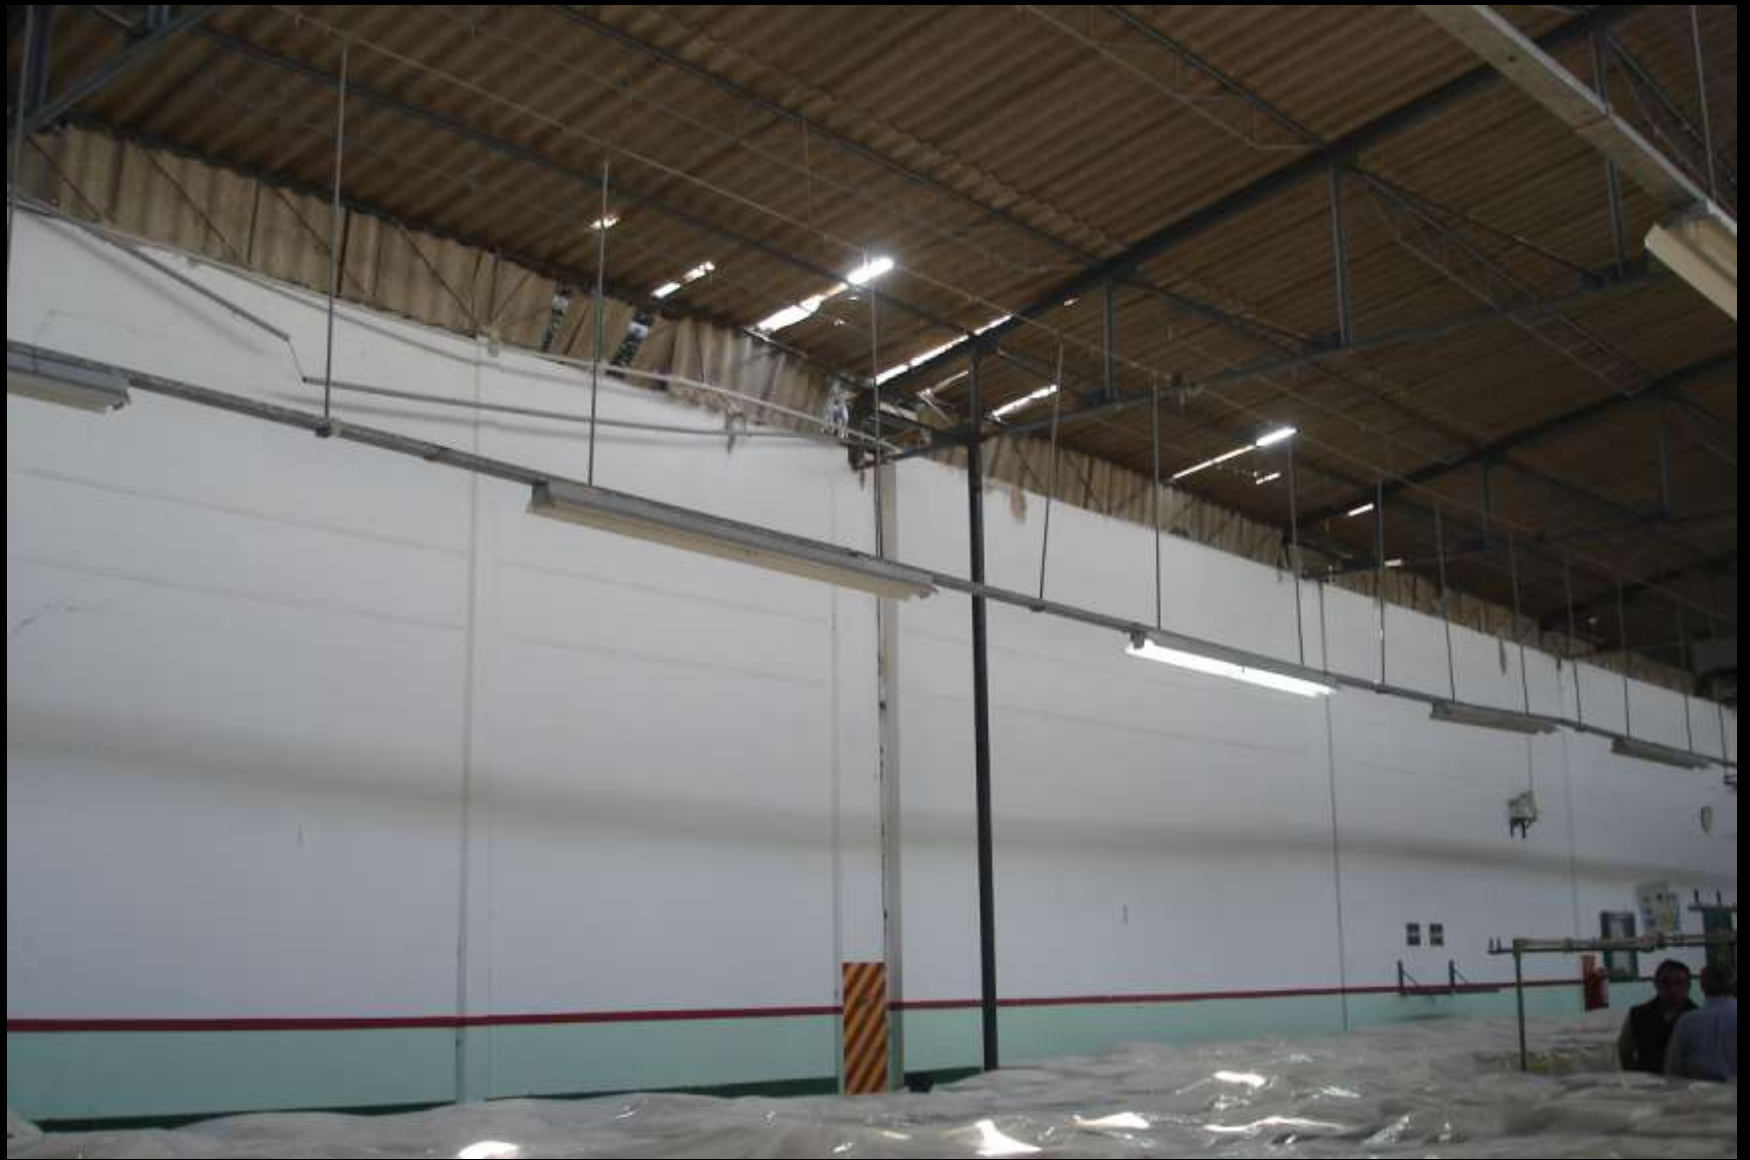
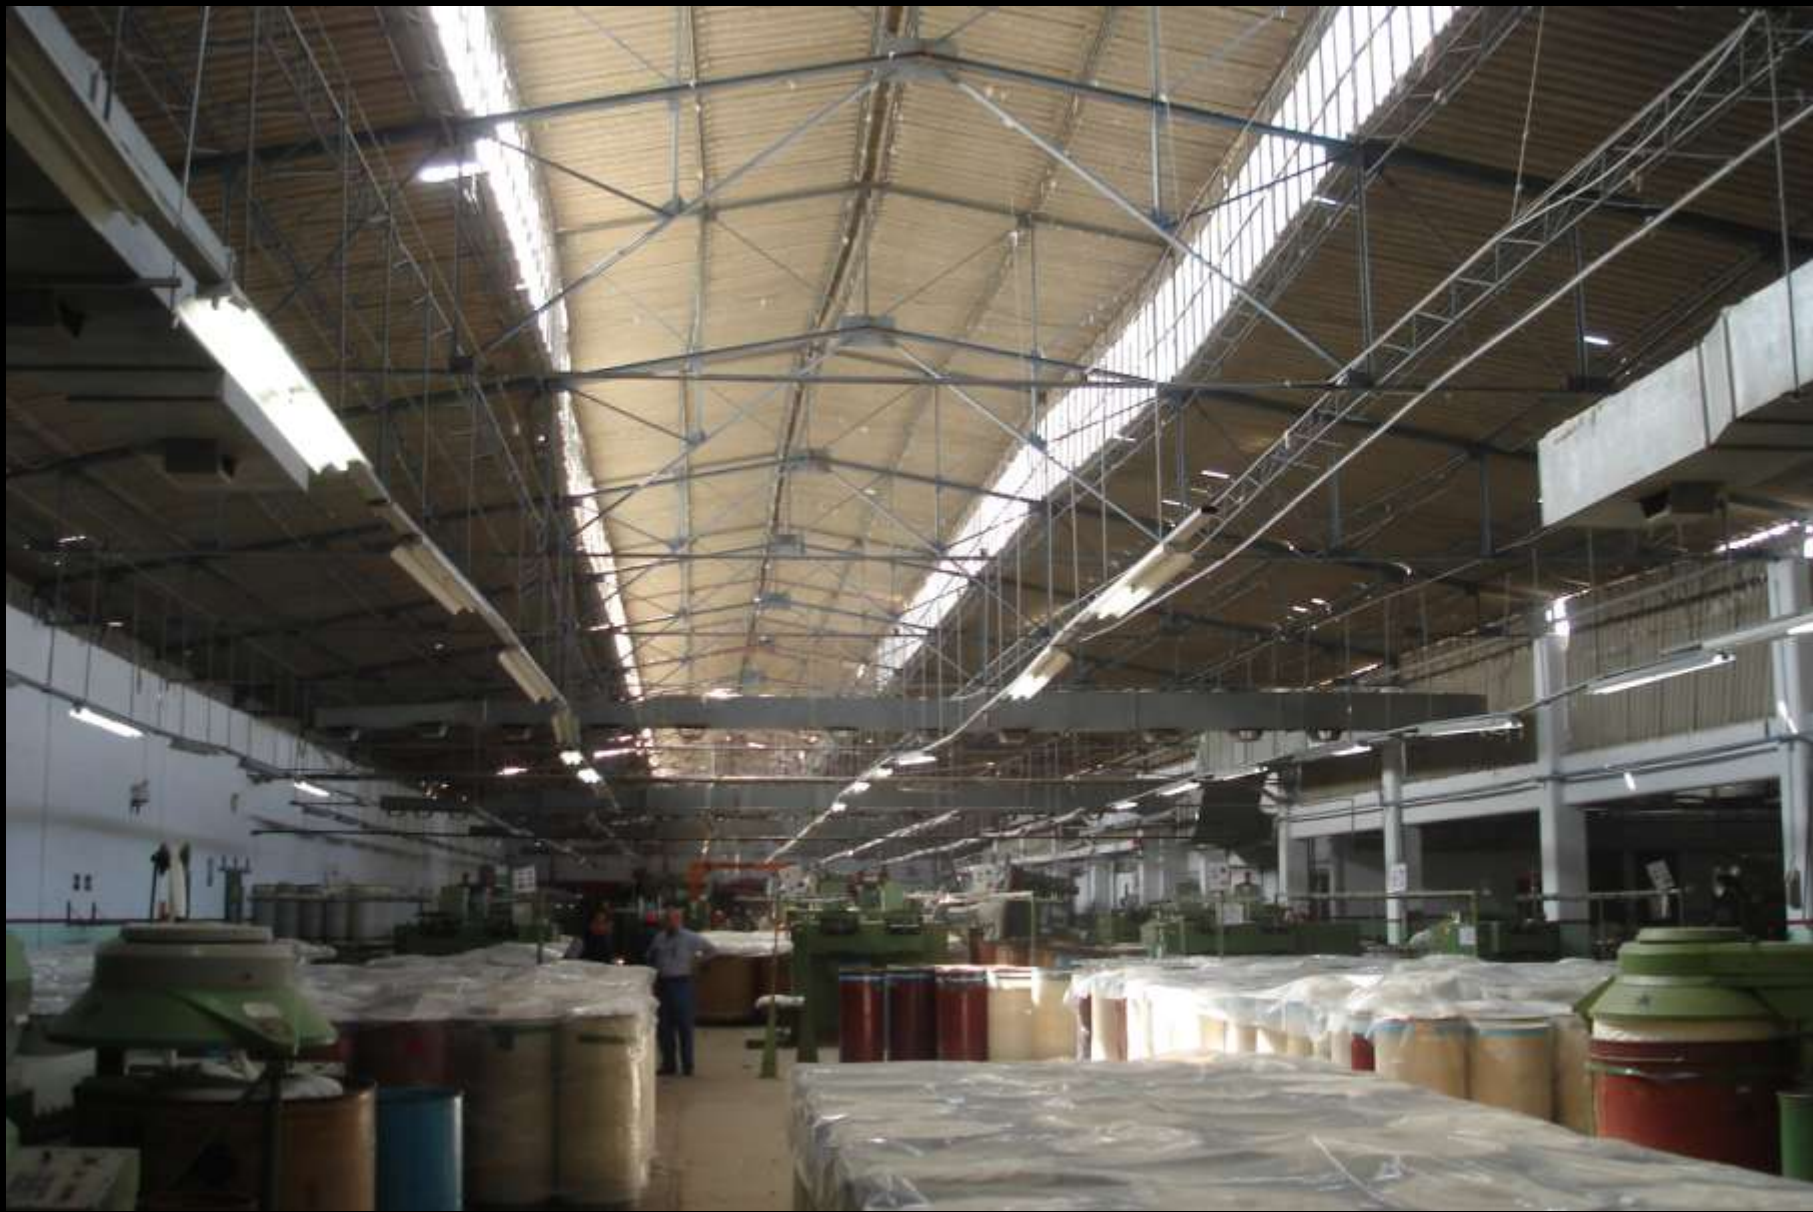
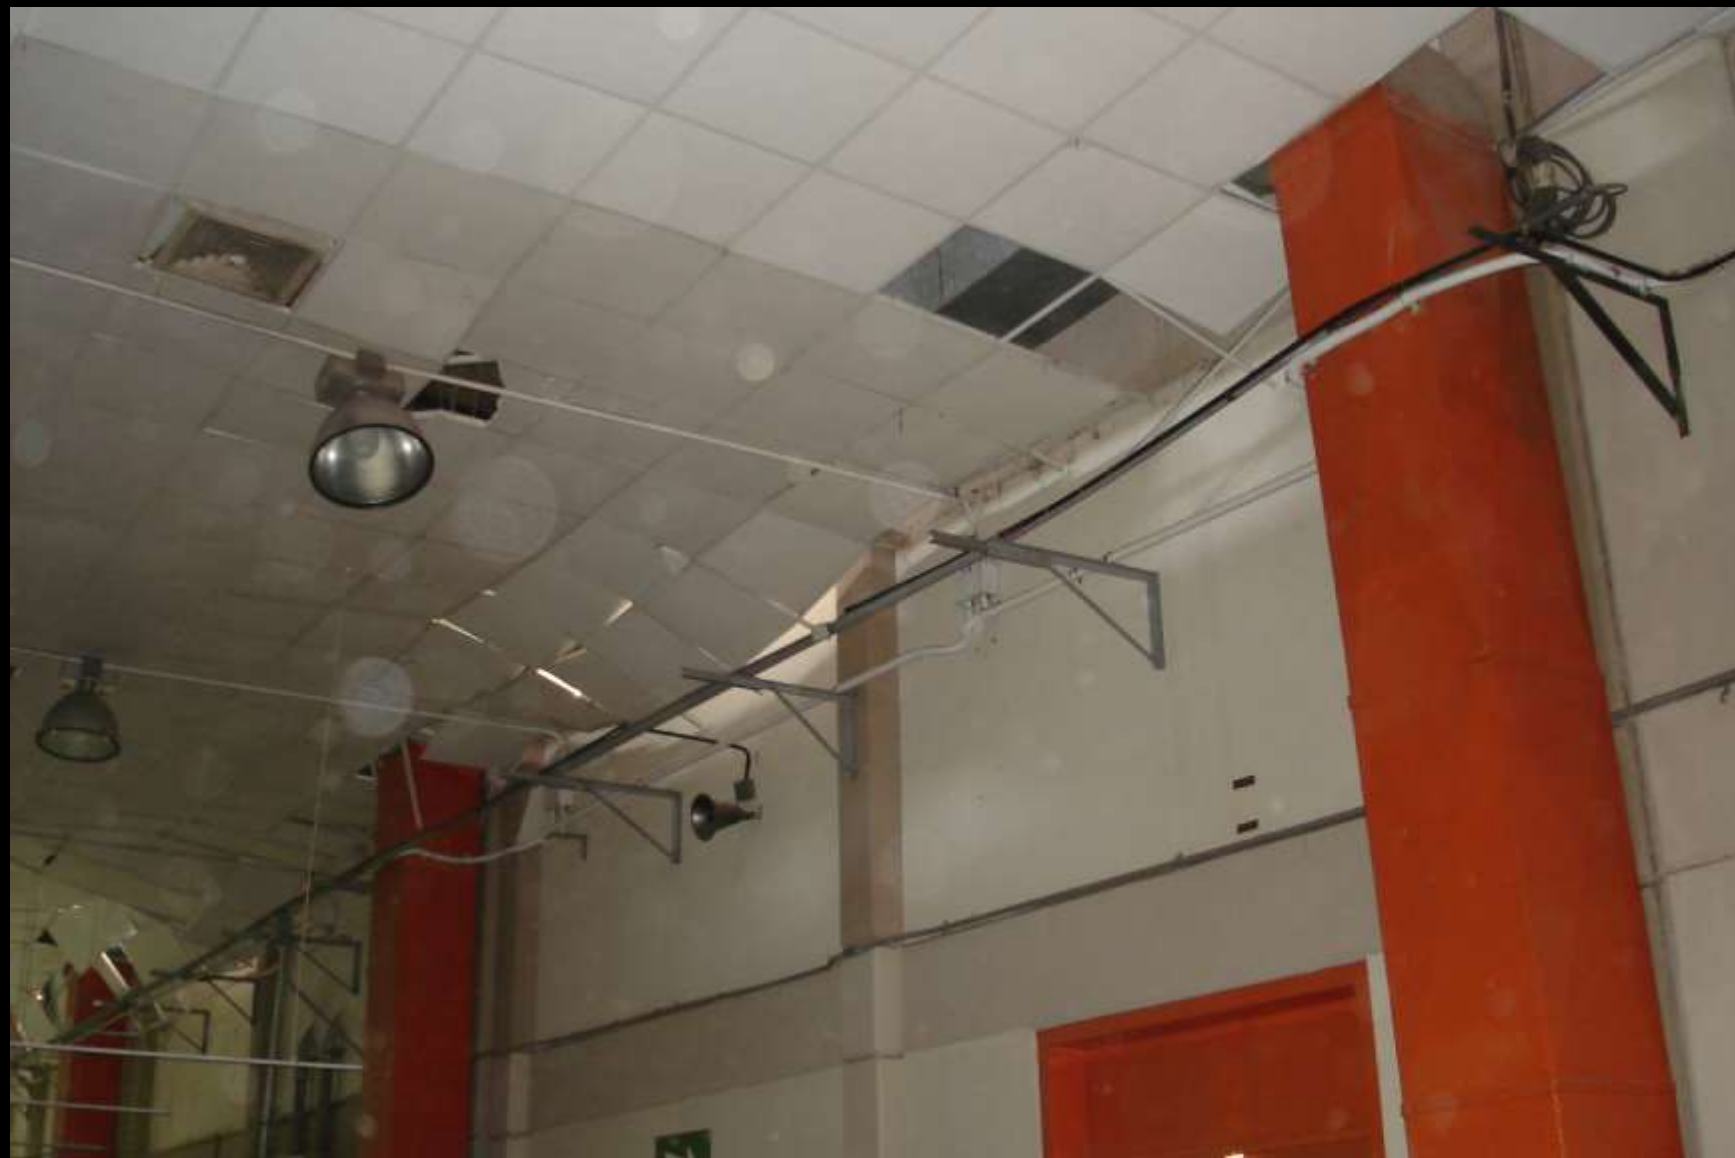
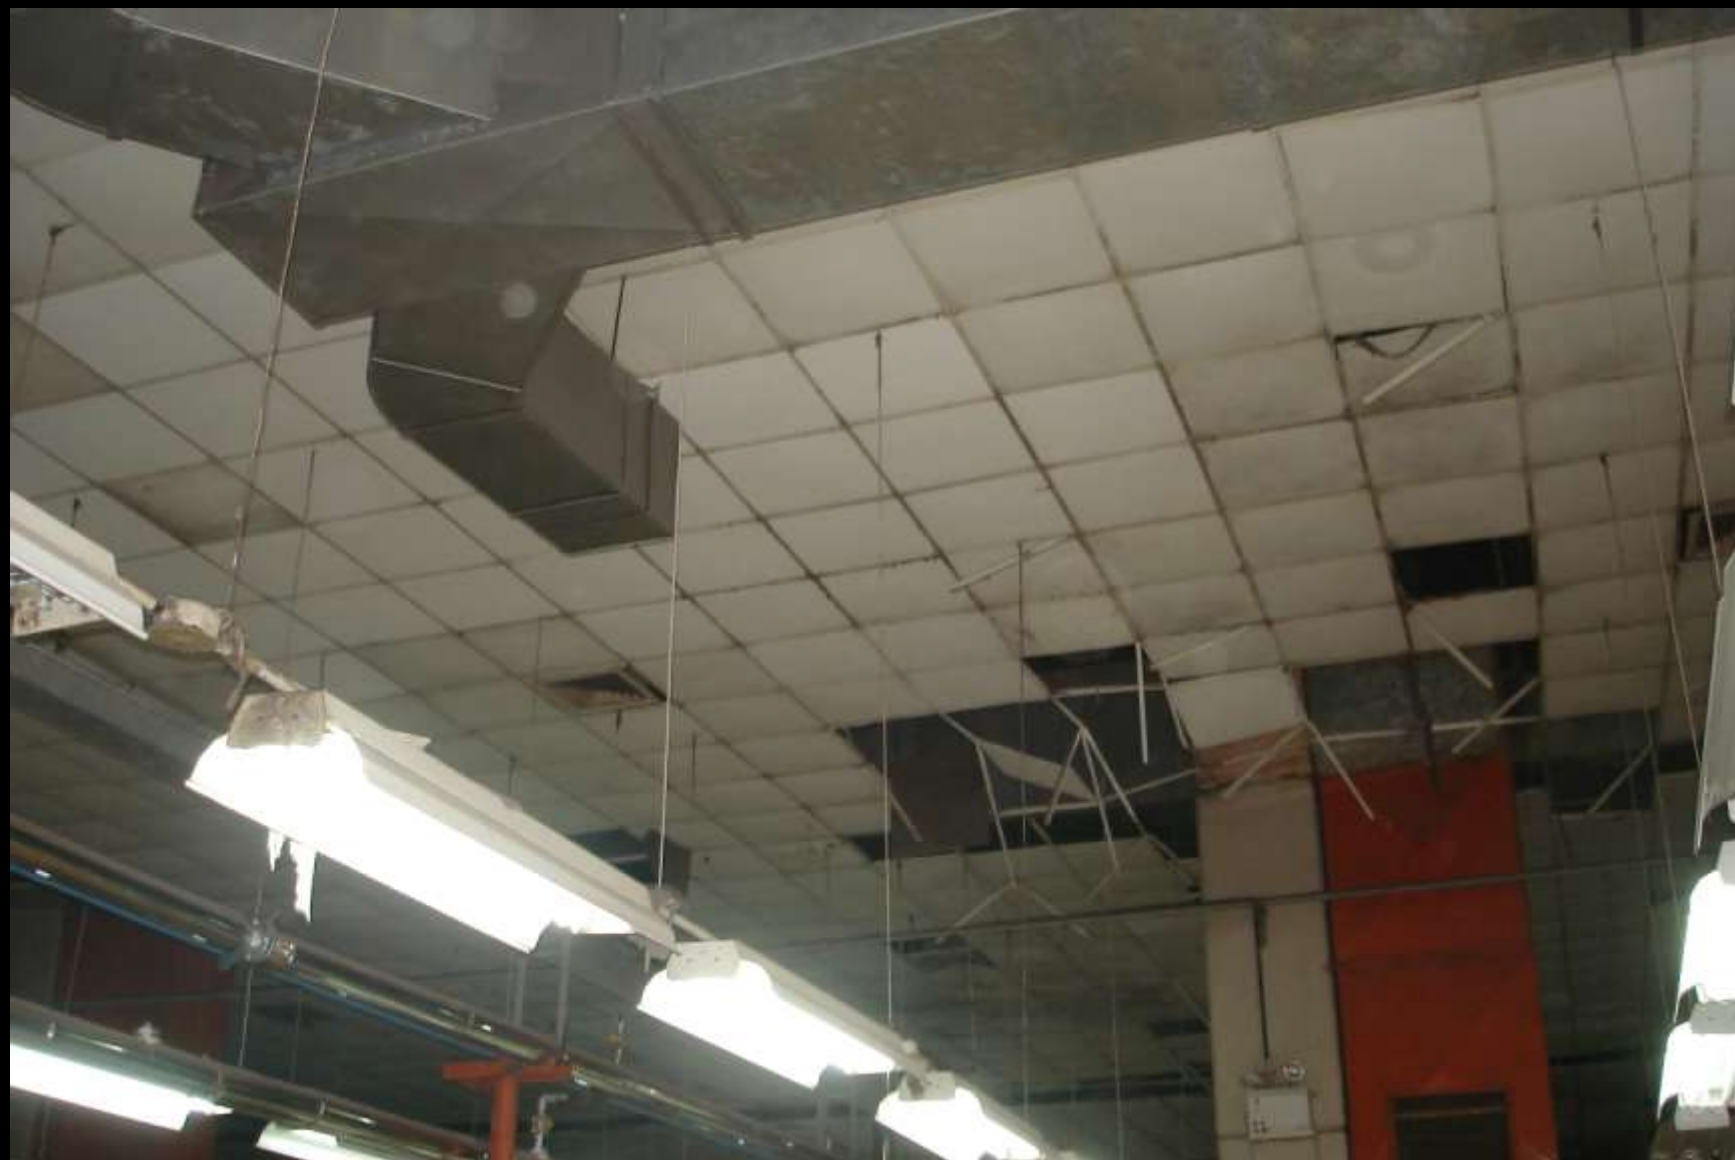
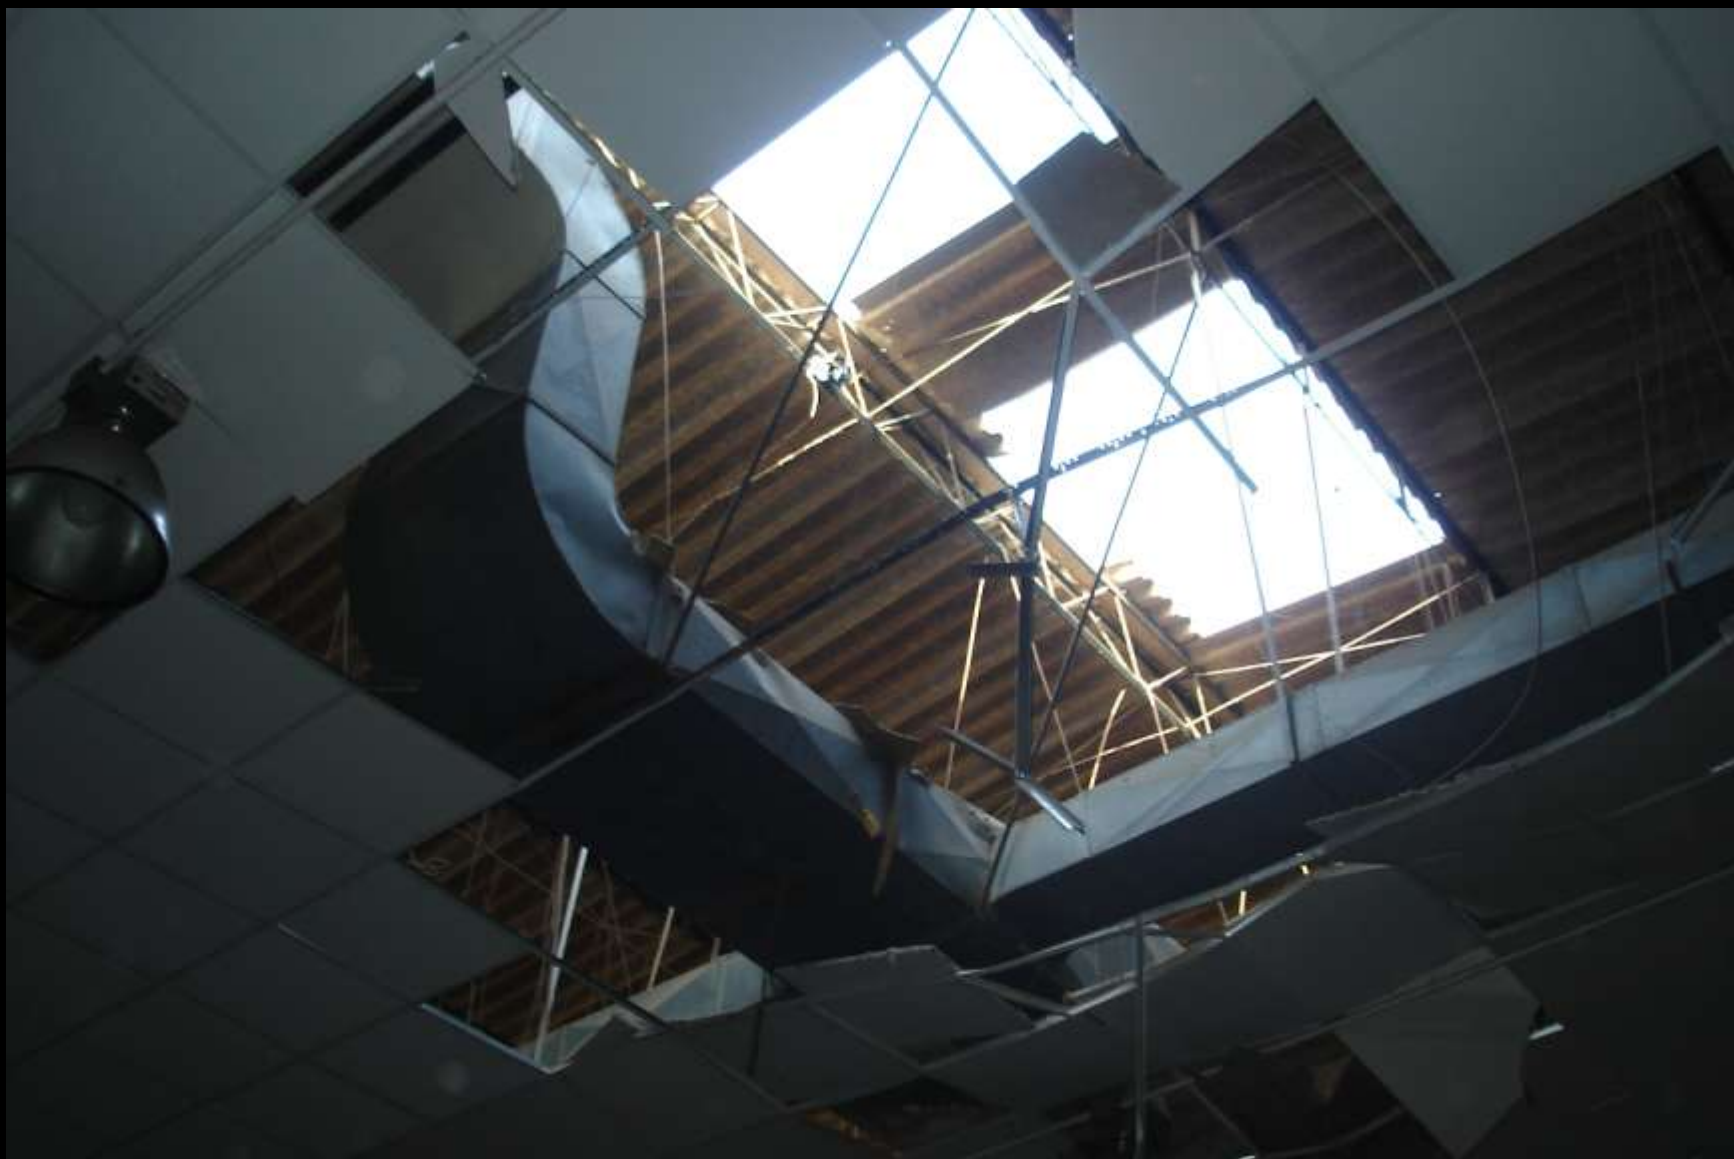
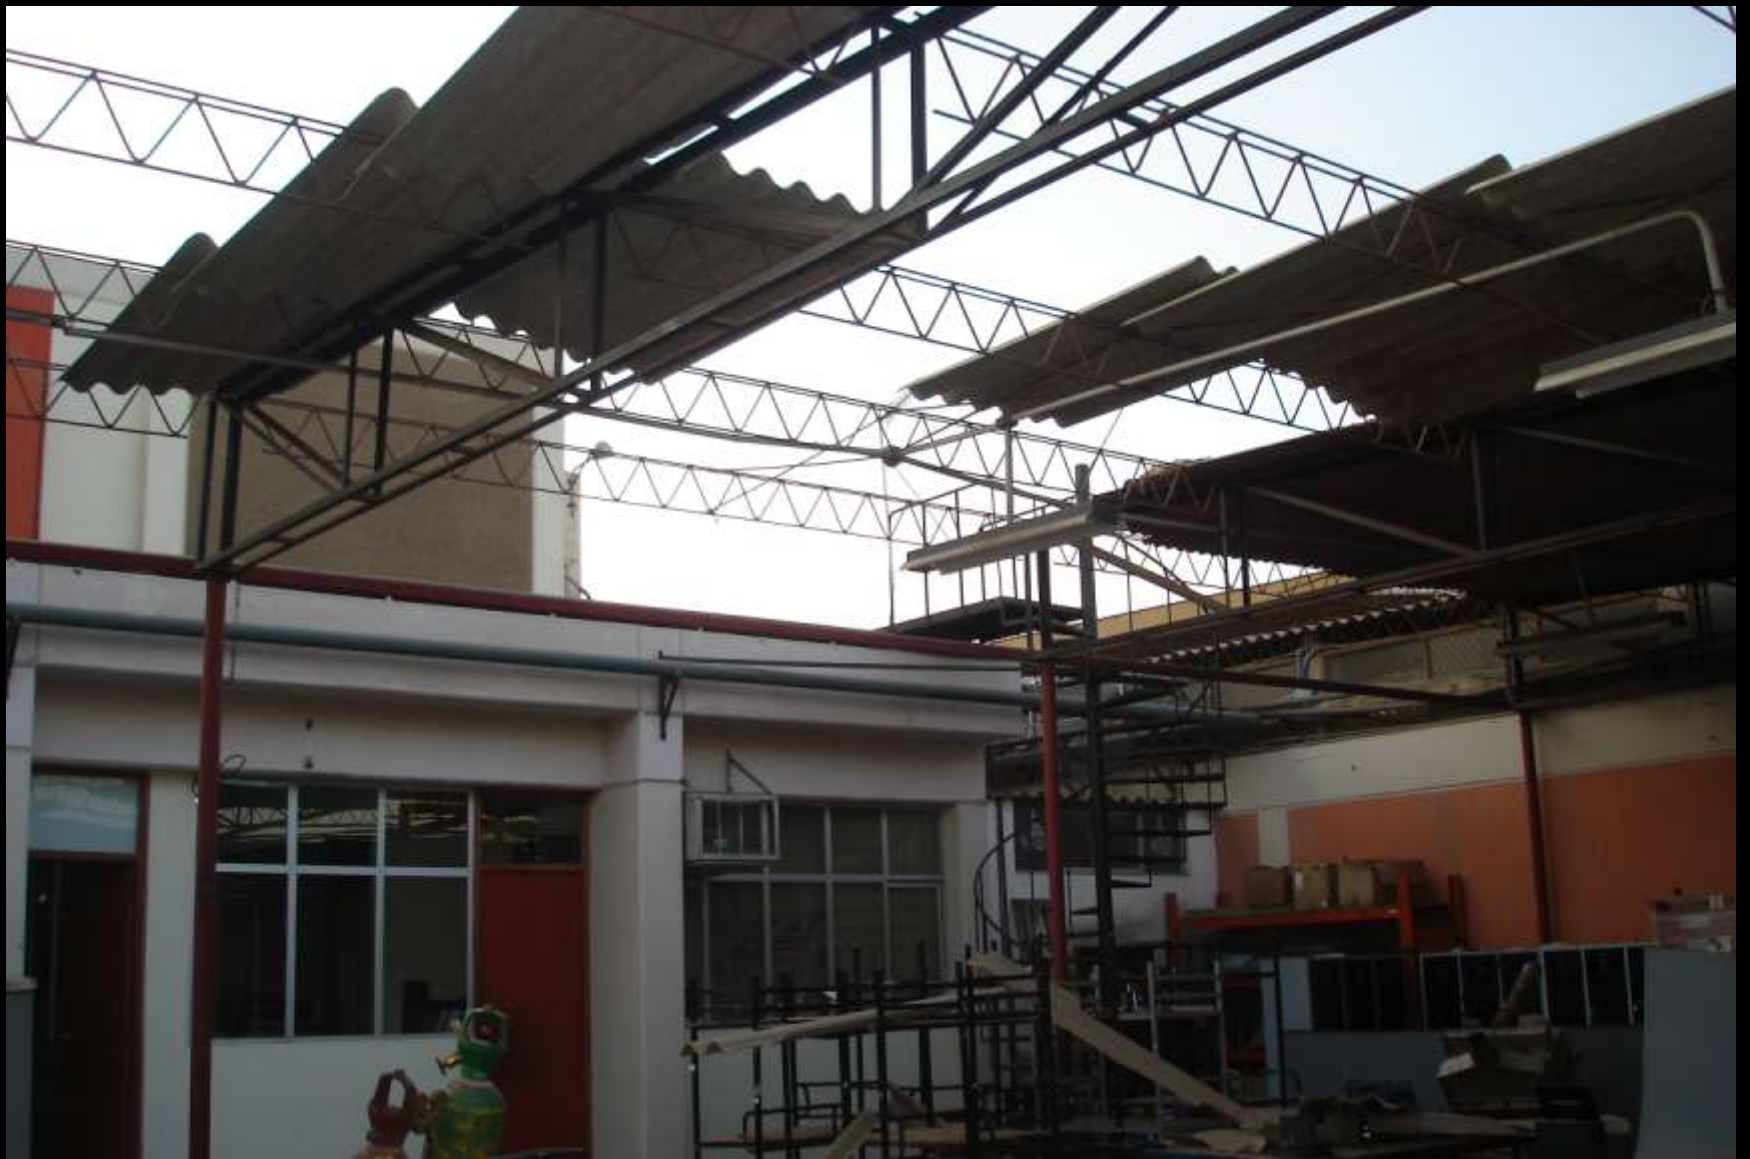
EN COBERTURAS METÁLICAS DE FÁBRICAS  
TAMBIÉN SE HAN TENIDO PROBLEMAS POR  
COLUMNAS DE CONCRETO QUE TRABAJAN  
EN VOLADIZO.

TAMBIÉN HA SIDO UN PROBLEMA DE  
IMPORTANCIA LOS FALSOS CIELOS RASOS  
QUE SE CUELGAN DE TIJERALES O  
ARMADURAS CON COBERTURAS LIGERAS.
