COLEGIO DE INGENIEROS DEL PERU  
CONSEJO NACIONAL

# EFECTOS DEL SISMO DEL 23 DE JUNIO DEL AÑO 2001 EN LA ZONA SUR DEL PERU

AREQUIPA - TACNA -MOQUEGUA

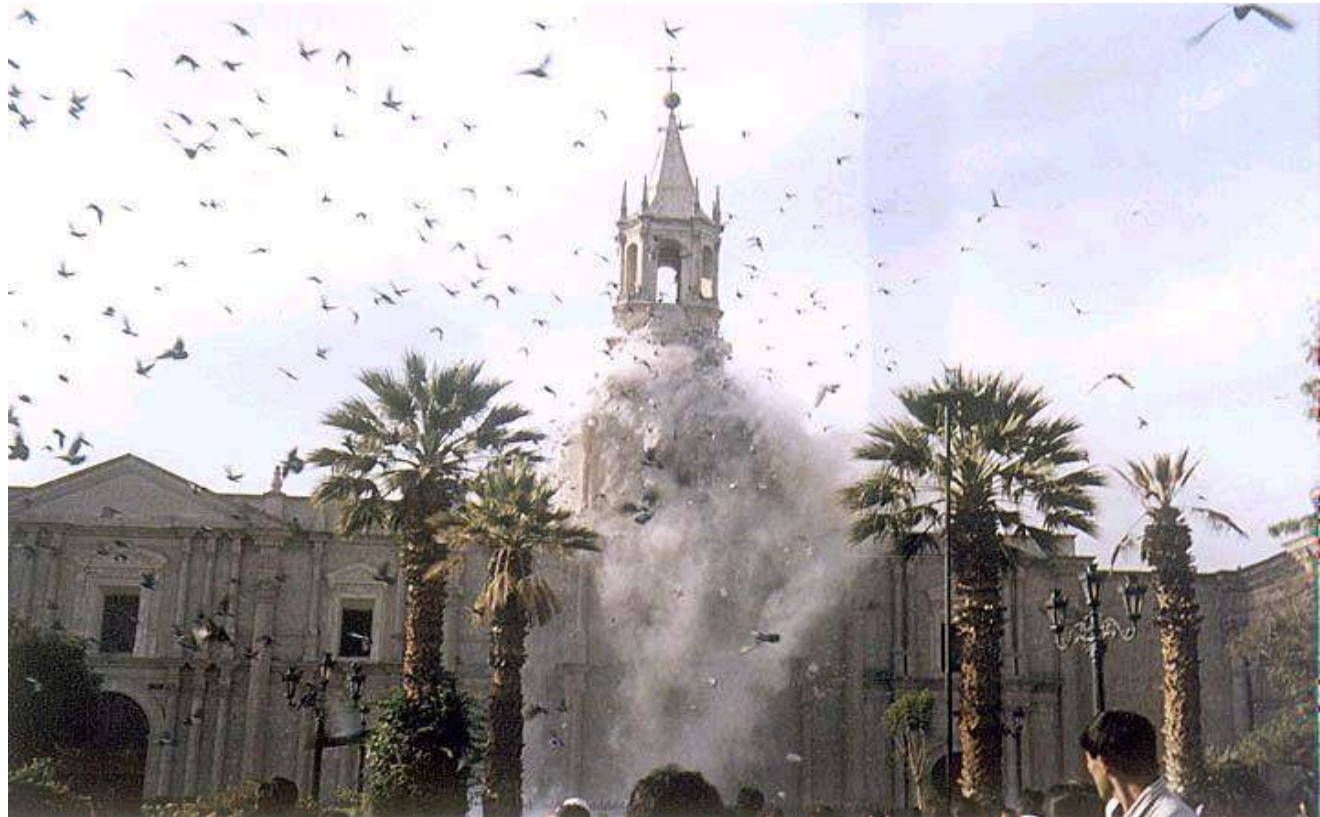
**INSTANTE EN QUE SE INICIA LA FALLA DE LA TORRE  
DERECHA DE LA CATEDRAL DE LA CIUDAD DE AREQUIPA  
(FOTO INTERNET)**

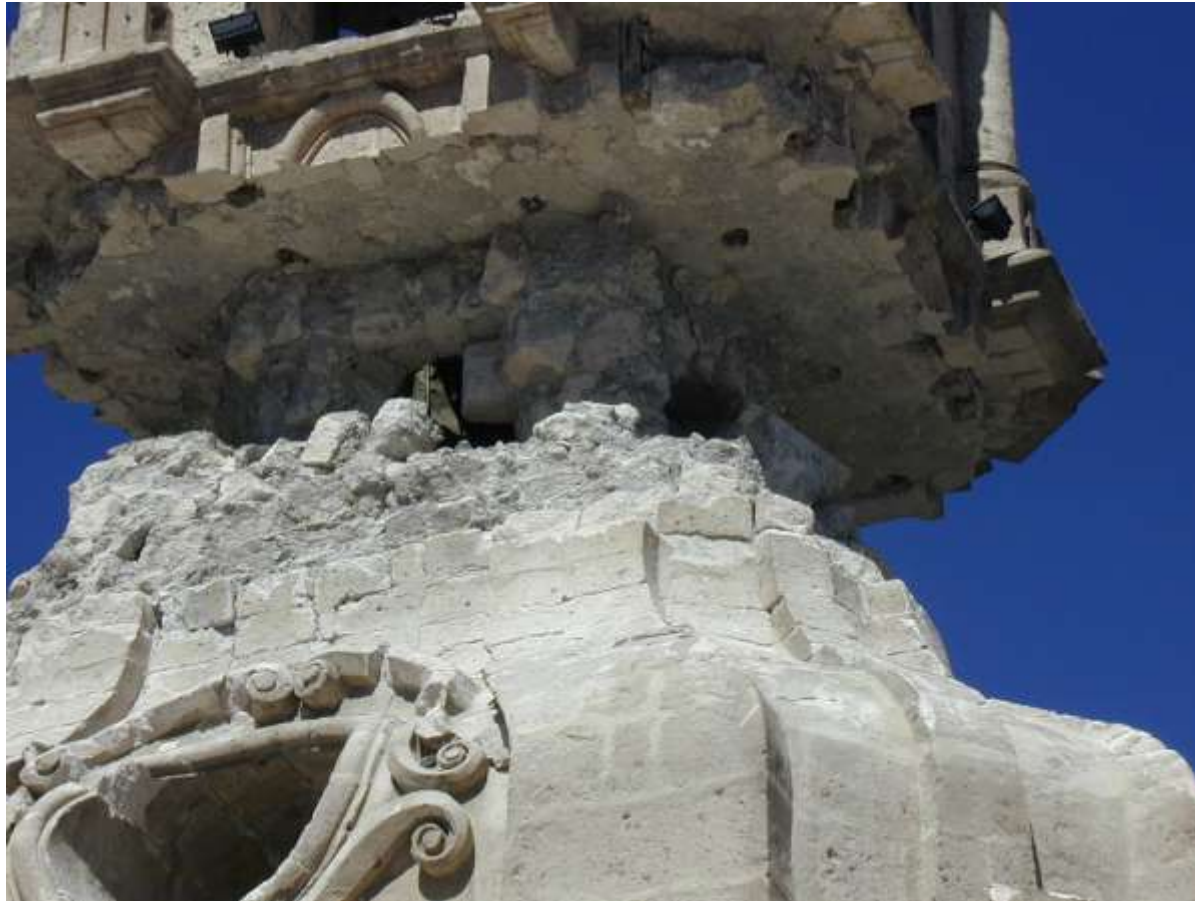
**DETALLE DE LA TORRE DERECHA DE LA CATEDRAL**  
**FOTO EDUARDO FIERRO (CIP)**

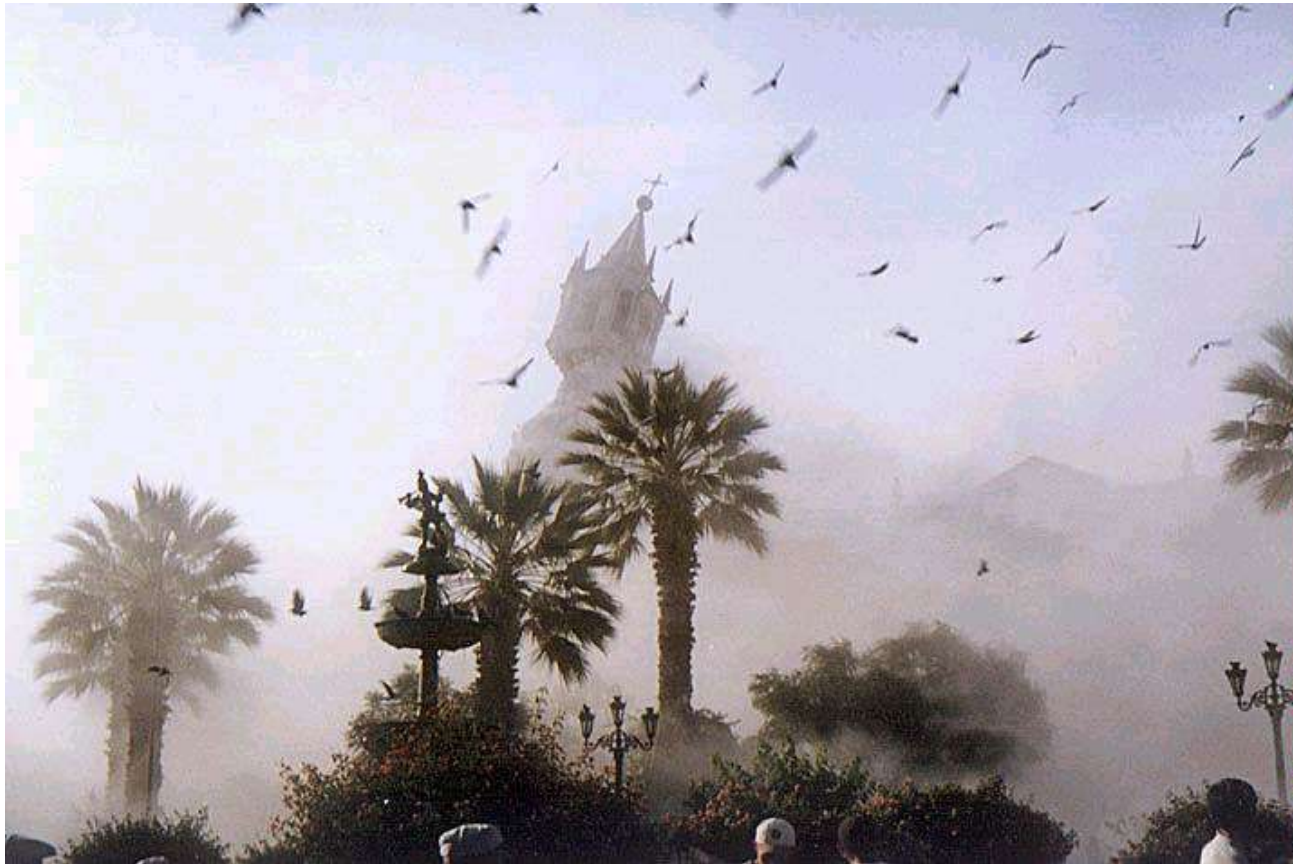
**MOMENTO EN QUE LA TORRE IZQUIERDA DE LA CATEDRAL  
COLAPSA (FOTO INTERNET)**

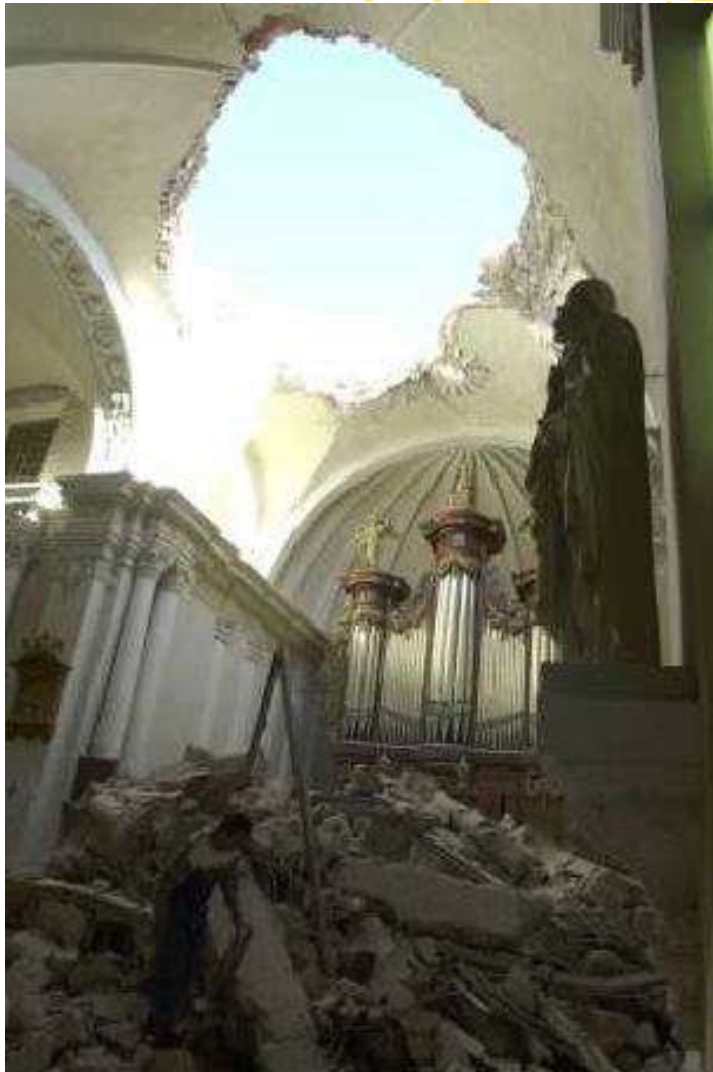
## **DAÑOS EN ZONA INTERIOR DE LA CATEDRAL**

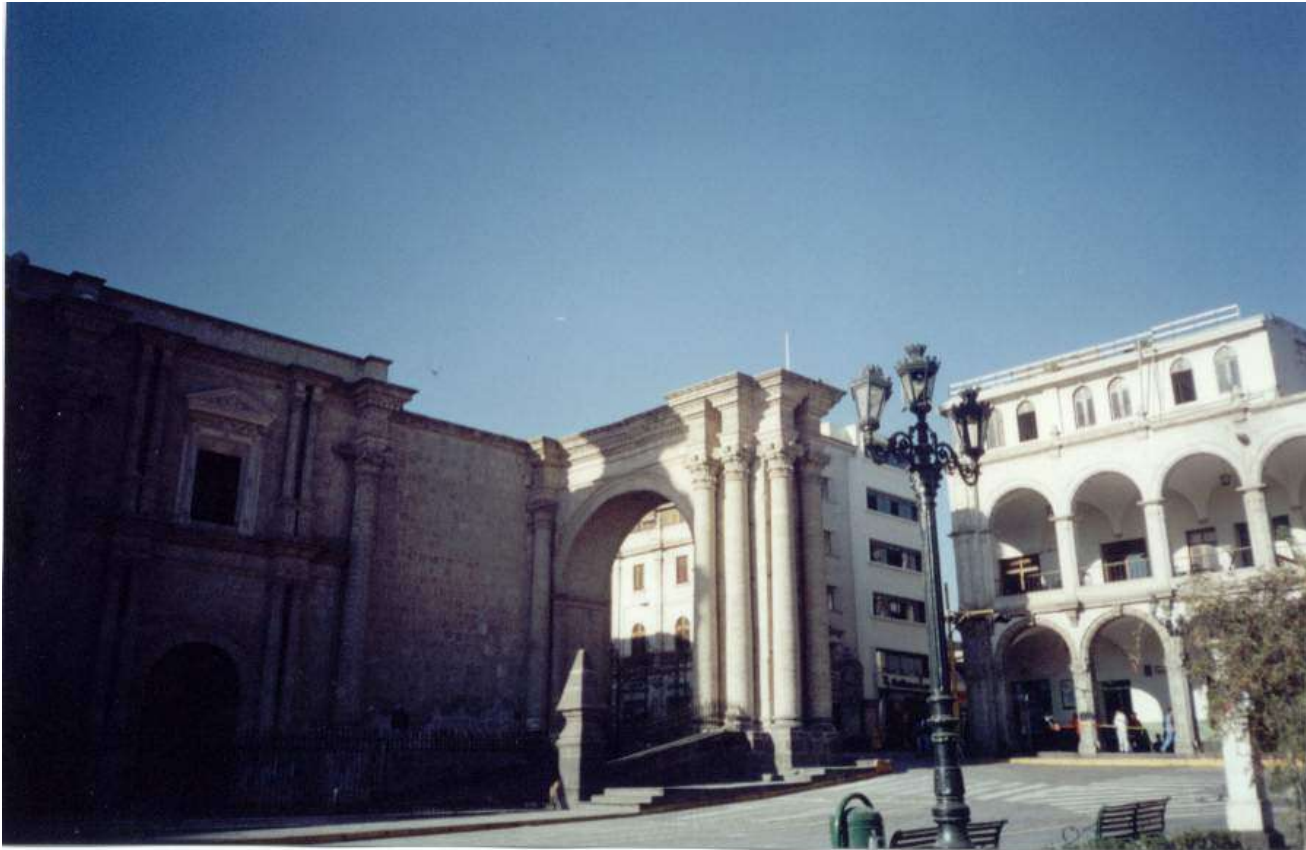
**VISTA DEL ARCO UBICADO EN EL FRONTIS DE LA CATEDRAL  
CON FALLA EN LA ZONA CENTRAL** FOTO ANTONIO BLANCO (CIP)

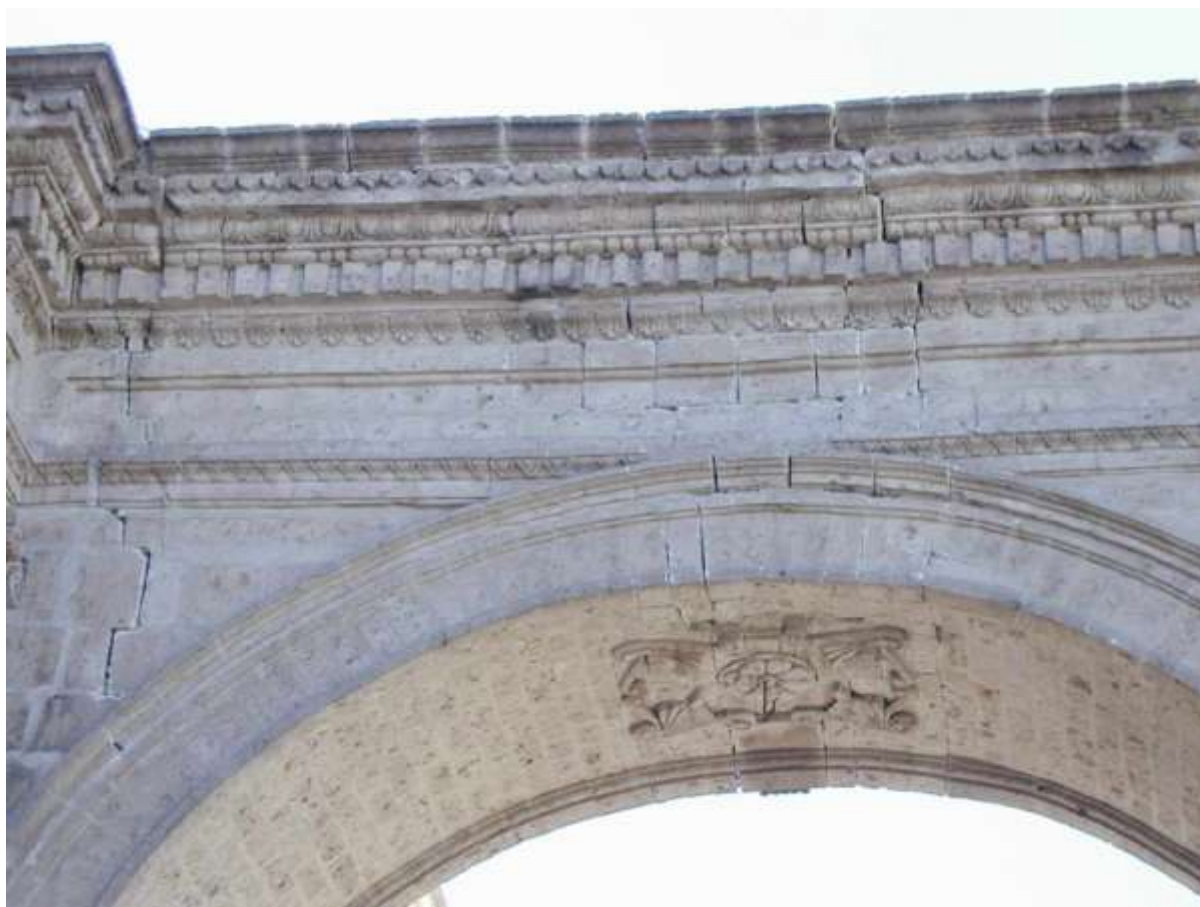
**DETALLE DE ARCO DE SILLAR EN LA PLAZA DE ARMAS**  
**FOTO EDUARDO FIERRO (CIP)**

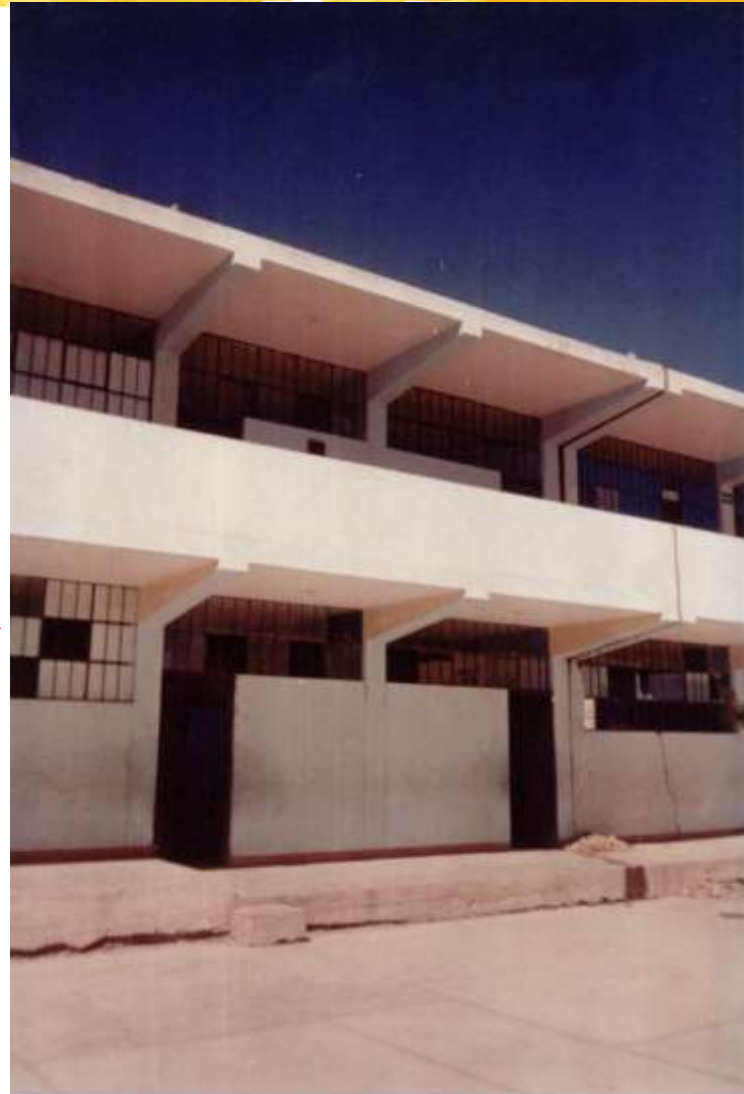
**VISTA GENERAL DE UN  
COLEGIO TIPICO DONDE SE  
APRECIA LA UNION DE  
COLUMNAS Y TABIQUES QUE  
EN CASO DE SISMOS ORIGINAN  
LA FALLA DE LA COLUMNA POR  
EL EFECTO DENOMINADO  
COLUMNA CORTA**

LAS COLUMNAS UBICADAS JUNTO A  
TABIQUES O MUROS DE LADRILLO CON  
VENTANAS ALTAS (COLUMNAS CORTAS)  
CONCENTRAN RIGIDEZ Y COLAPSAN.

LA MAYORIA DE COLEGIOS ANTIGUOS TIENES  
ESTE PROBLEMA.

LA SOLUCION ES INDEPENDIZAR LOS  
TABIQUES CON UNA JUNTA ADECUADA O  
RIGIDIZAR LA ESTRUCTURA CON COLUMNAS  
DE MAYOR SECCION Y/O CON MUROS DE  
CONCRETO (PLACAS)

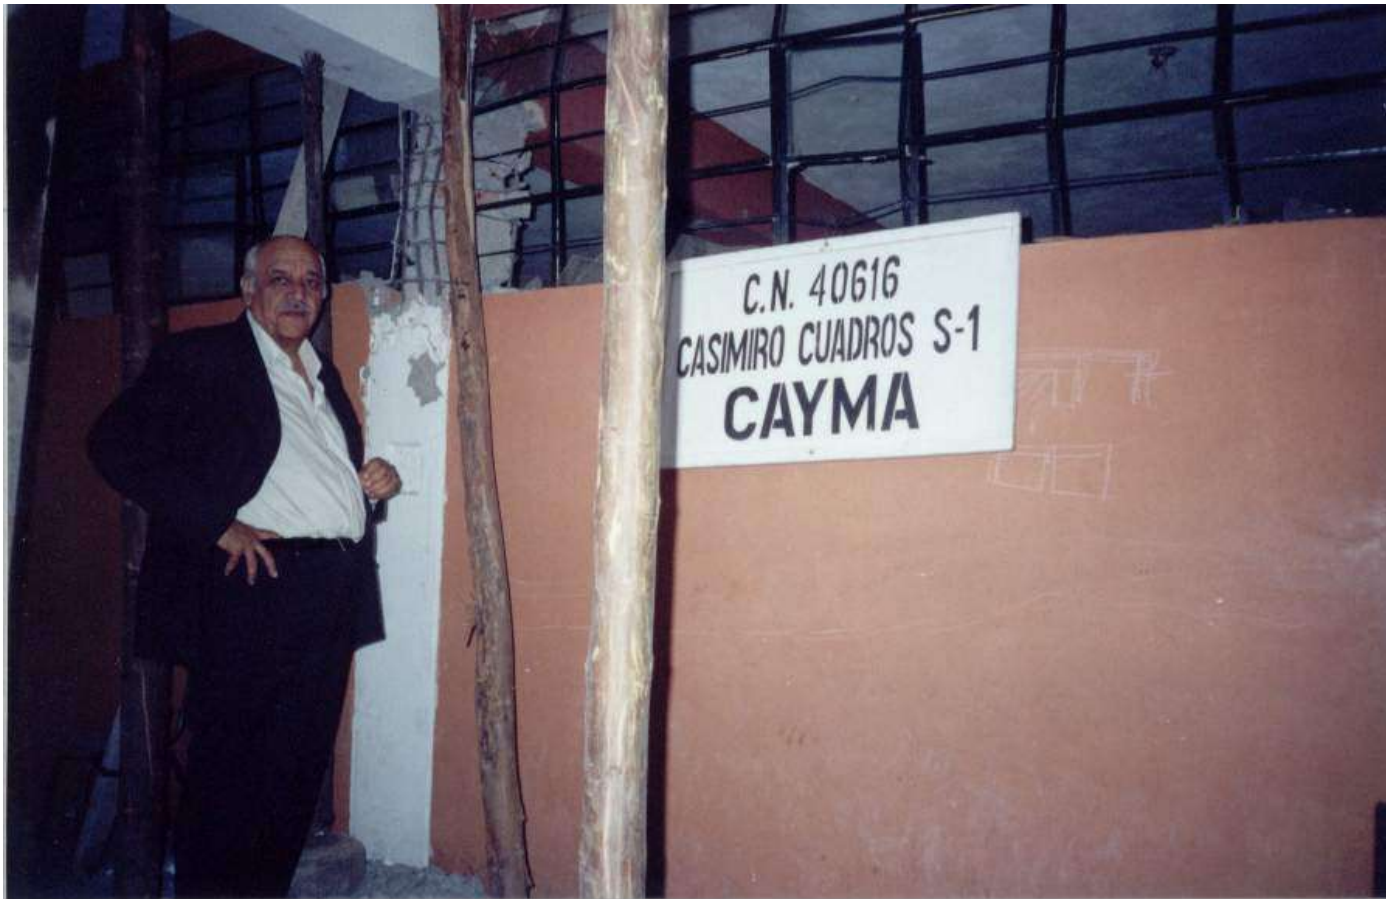
**DETALLE DE COLAPSO DE PARTE SUPERIOR DE COLUMNA  
POR EFECTO DE COLUMNA CORTA FOTO ANTONIO BLANCO (CIP)**

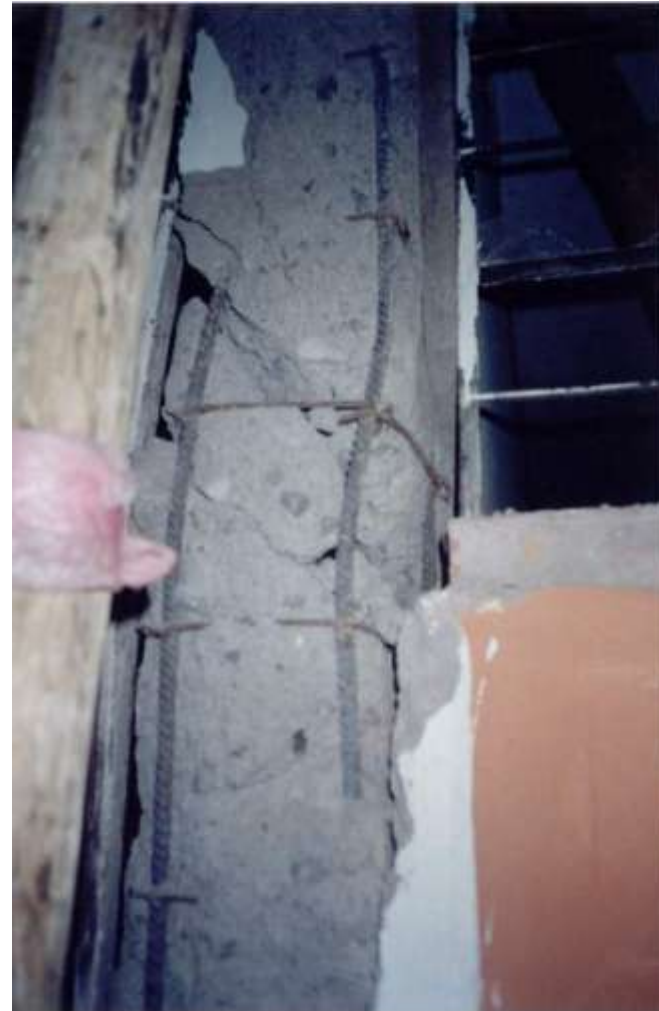
**DETALLE DE FALLA DE  
COLUMNA POR EFECTO  
DEL CHOQUE CON EL  
TABIQUE DE LADRILLO  
(EFECTO DE COLUMNA  
CORTA)**

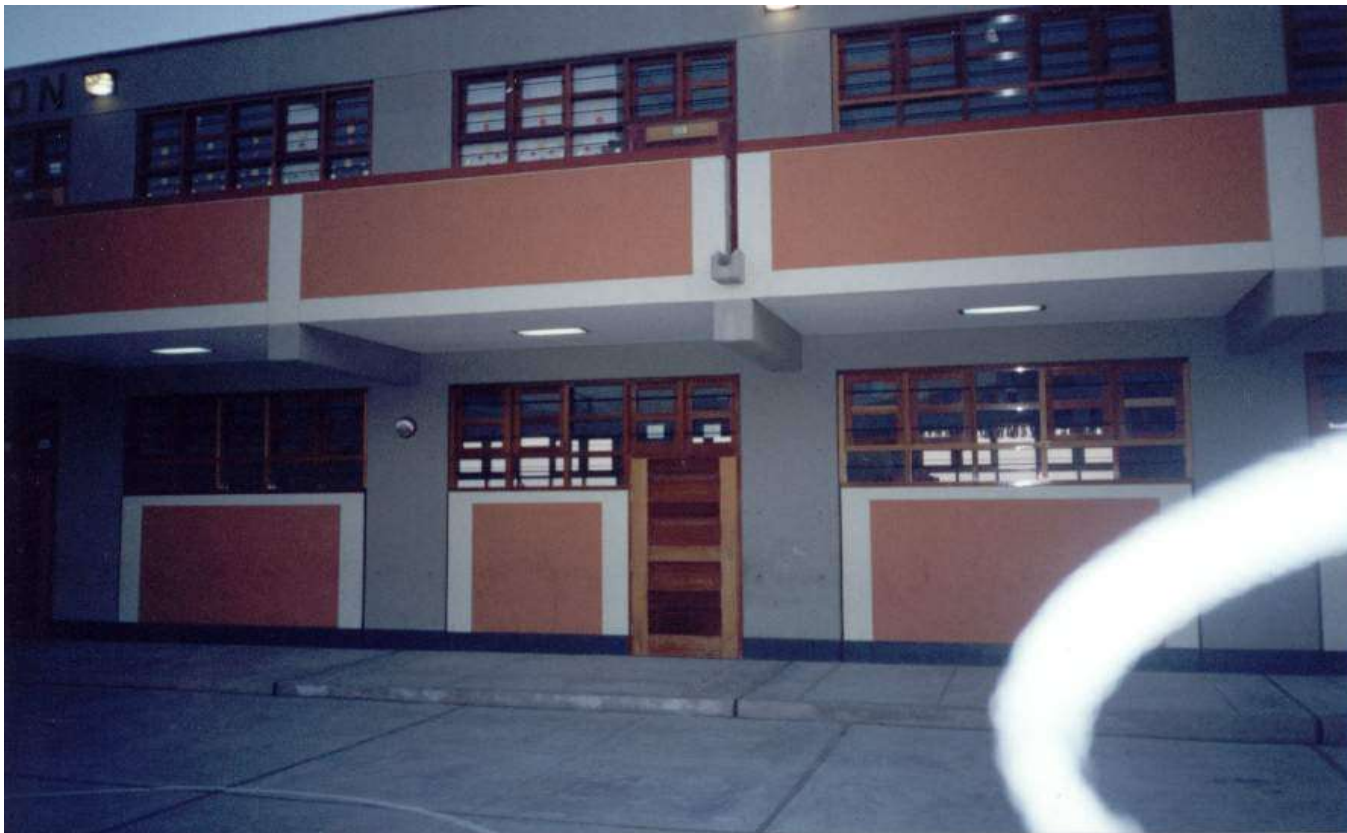
**COLEGIO DE INFES SIN NINGUN DAÑO, CORRESPONDIENTE AL  
MODELO IMPLEMENTADO DESDE 1997 (NUEVA NORMA DE SISMOS)  
FOTO ANTONIO BLANCO (CIP)**

LOS COLEGIOS DE INFES CONSTRUIDOS CON LA NUEVA NORMA HAN FUNCIONADO PERFECTAMENTE, NO EXISTIENDO CASOS DE DAÑOS.

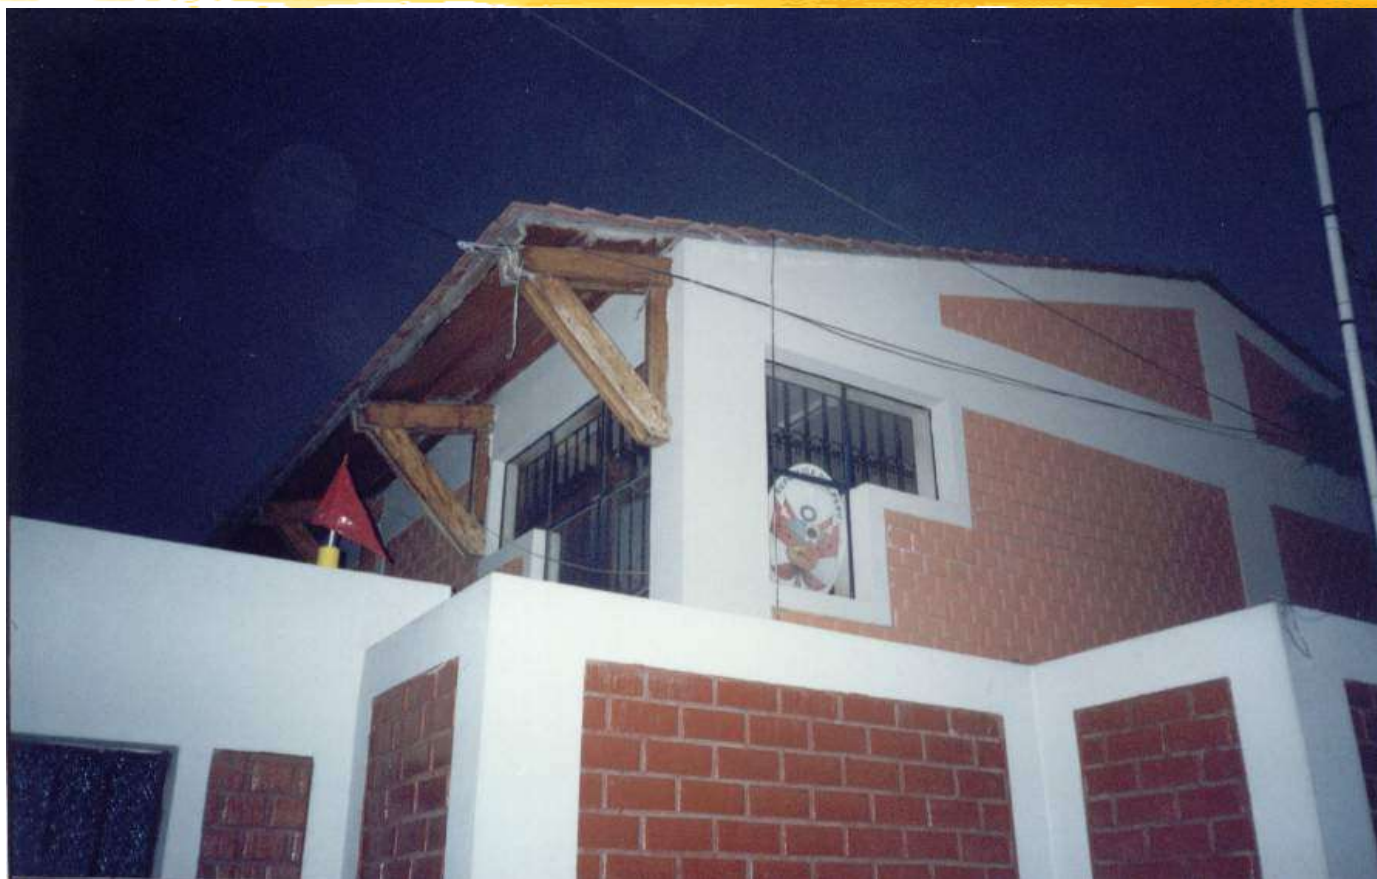
**COLEGIO DE INFES SIN NINGUN DAÑO, CORRESPONDIENTE AL  
MODELO IMPLEMENTADO EN 1993 PARA LA REGION SIERRA  
FOTO ANTONIO BLANCO (CIP)**

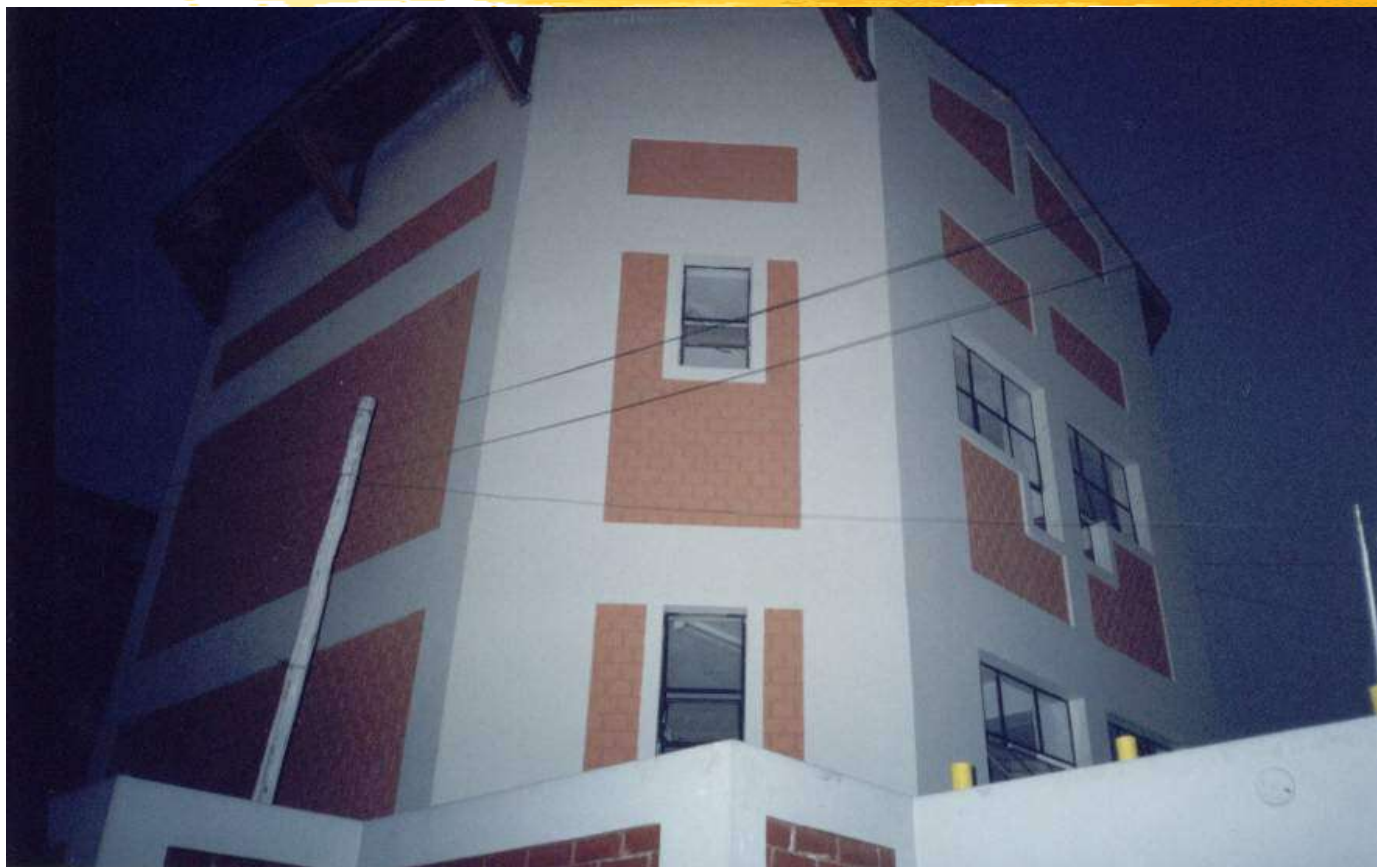
**COLEGIO DE INFES SIN NINGUN DAÑO, CORRESPONDIENTE AL  
MODELO IMPLEMENTADO EN 1993 PARA LA REGION SIERRA  
FOTO ANTONIO BLANCO (CIP)**

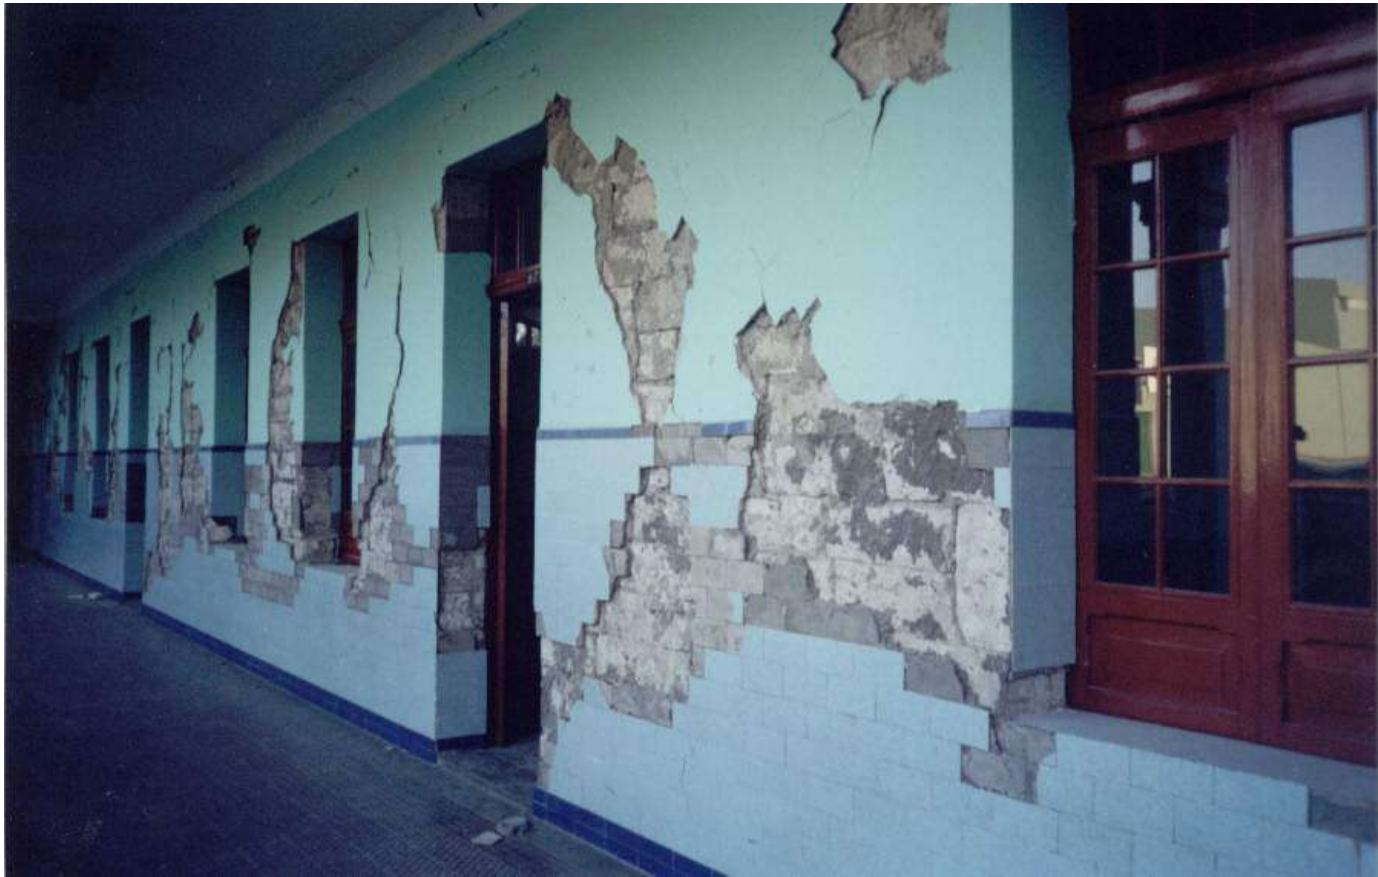
**COLEGIO LA SALLE: CONSTRUIDO EN 1930 CON COLUMNAS  
DE CONCRETO Y MUROS DE SILLAR FOTO ANTONIO BLANCO (CIP)**

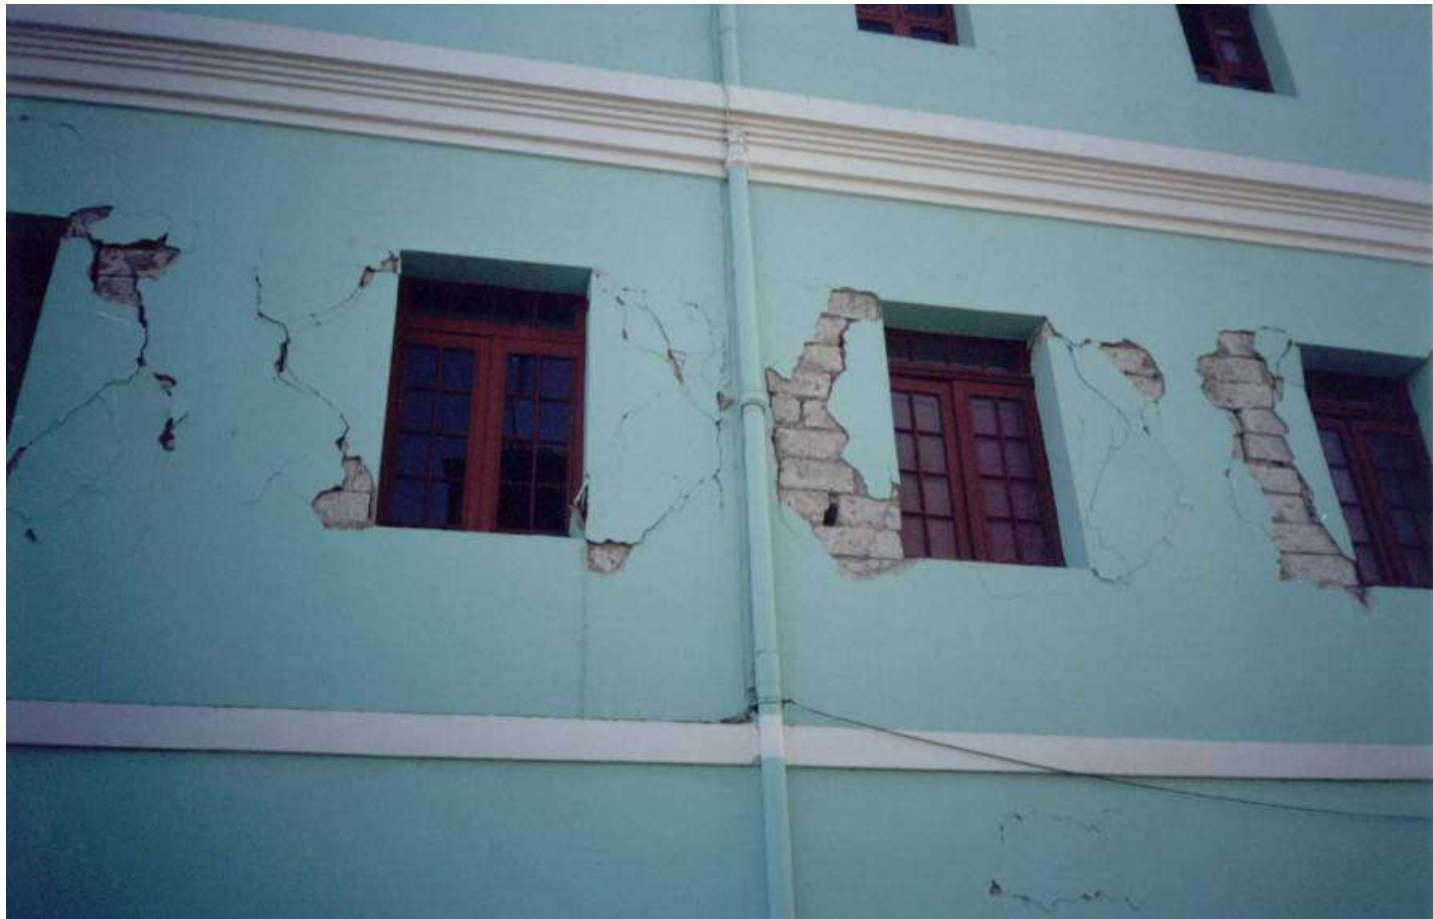
**COLEGIO LA SALLE: CONSTRUIDO EN 1930 CON COLUMNAS  
DE CONCRETO Y MUROS DE SILLAR FOTO ANTONIO BLANCO (CIP)**

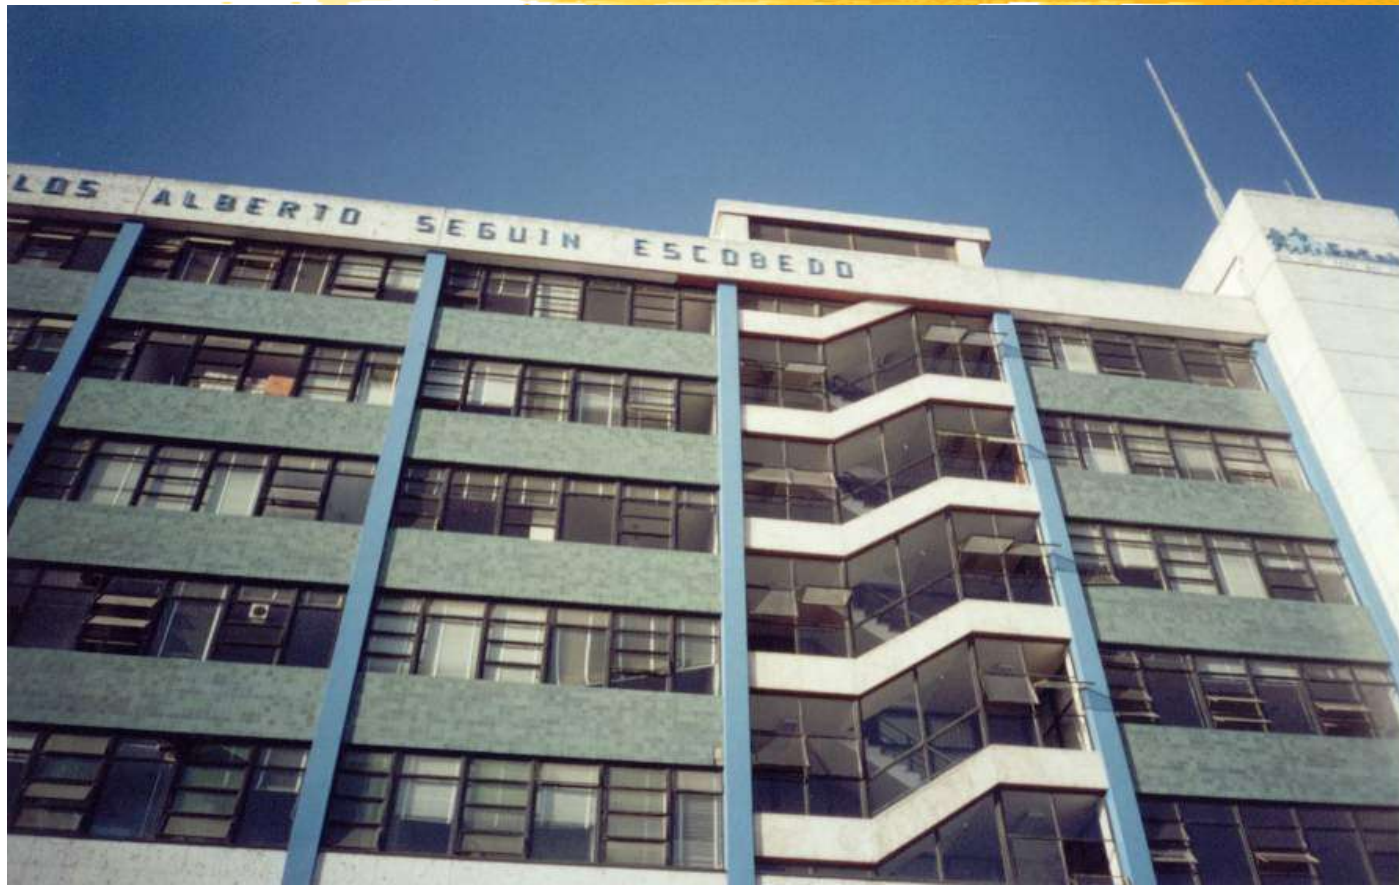
**HOSPITAL DE ESSALUD CONSTRUIDO EN 1960 SIN DAÑOS EN LA ESTRUCTURA PERO CON DAÑOS EN LA TABIQUERIA INTERIOR**  
**FOTO ANTONIO BLANCO (CIP)**

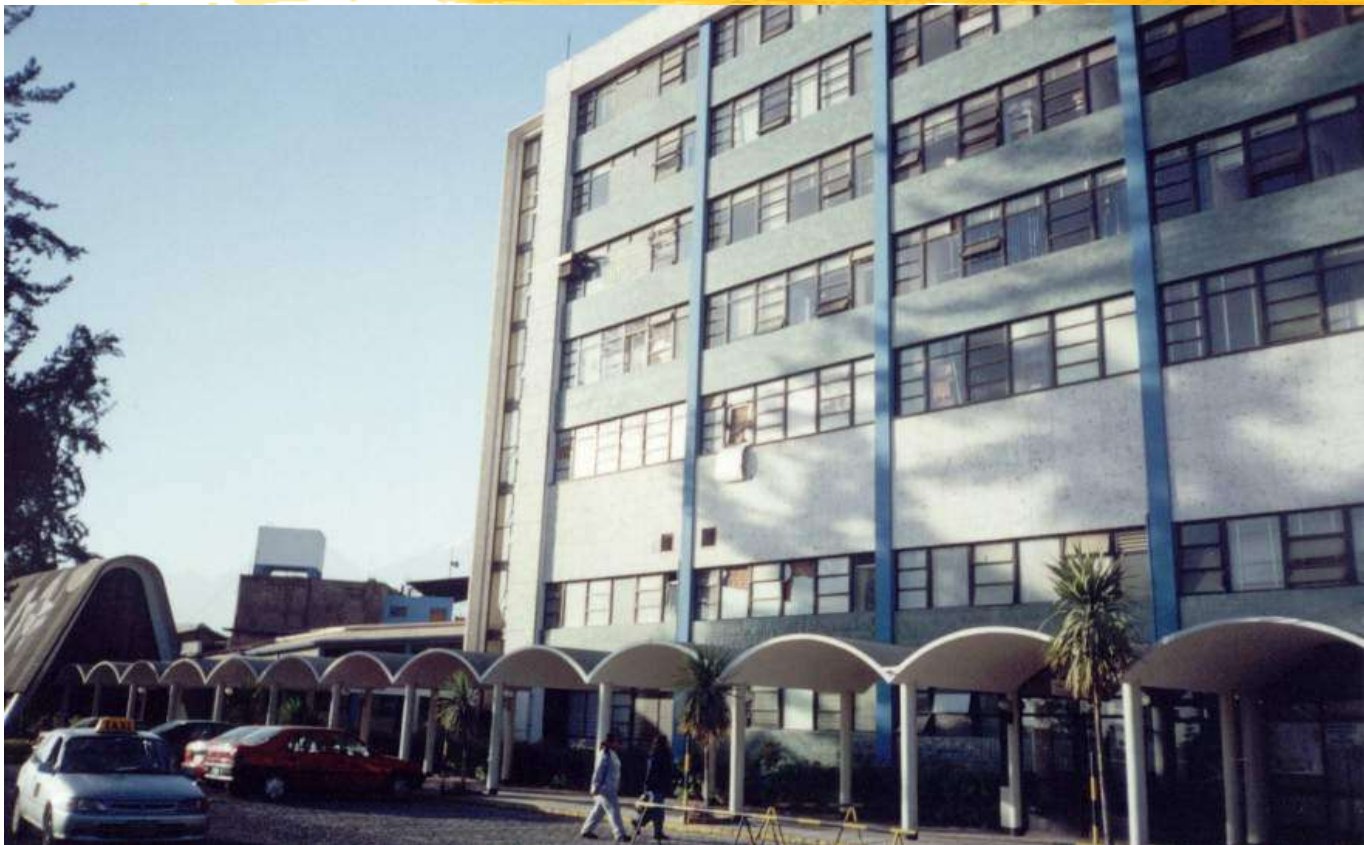
**HOSPITAL DE ESSALUD CONSTRUIDO EN 1960 SIN DAÑOS EN  
LA ESTRUCTURA PERO CON DAÑOS EN LA TABIQUERIA  
INTERIOR FOTO ANTONIO BLANCO (CIP)**

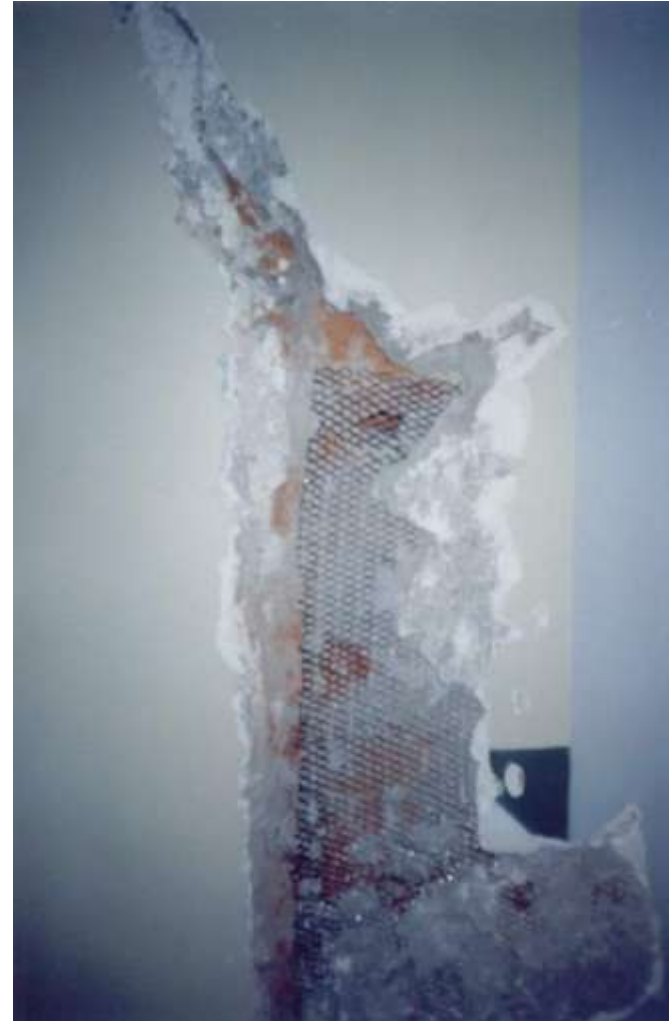
**DAÑOS EN LA TABIQUERIA  
INTERIOR DEL HOSPITAL,  
OBSERVANDOSE  
DESPRENDIMIENTOS DE  
REPARACIONES  
EJECUTADAS POR DAÑOS  
DE SISMOS ANTERIORES  
FOTO ANTONIO BLANCO (CIP)**

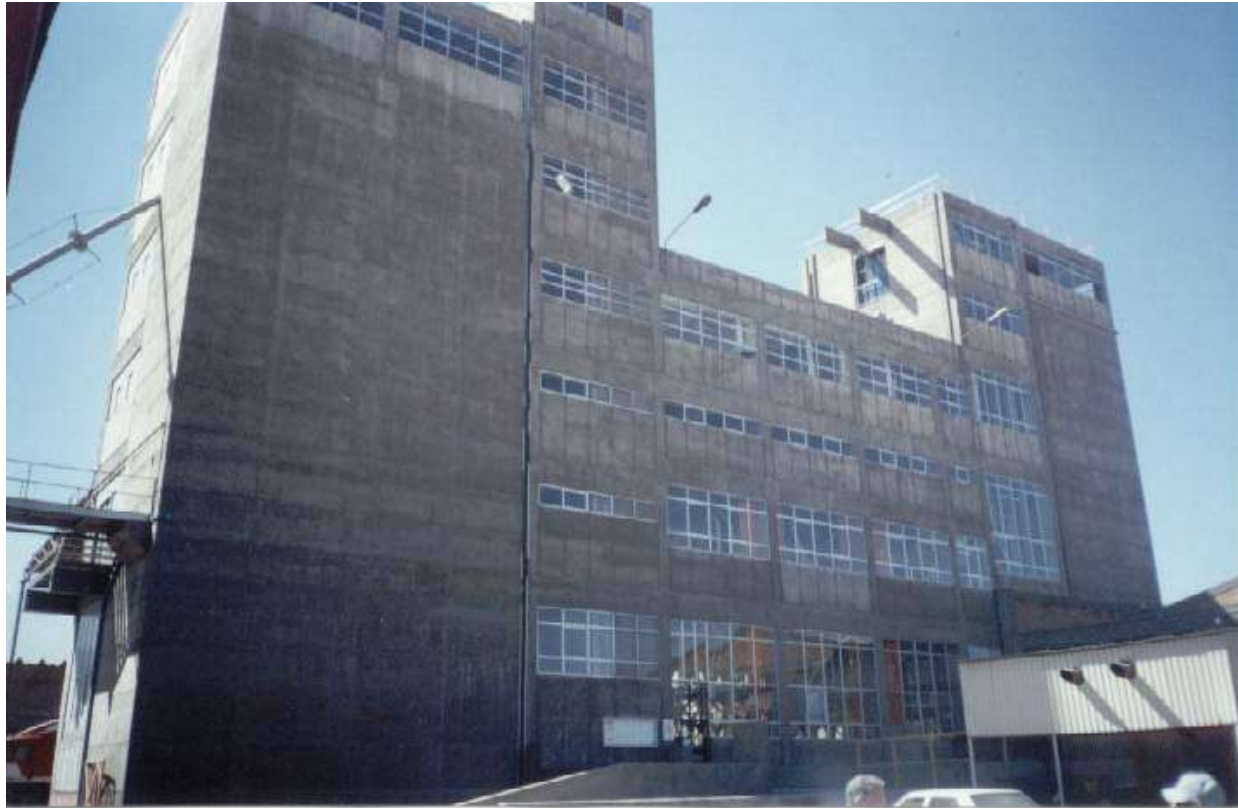
**EDIFICIO INDUSTRIAL DE 9 PISOS SIN DAÑOS POR ADECUADA  
ESTRUCTURACION Y CALIDAD DE CONSTRUCCION**  
FOTO ANTONIO BLANCO (CIP)

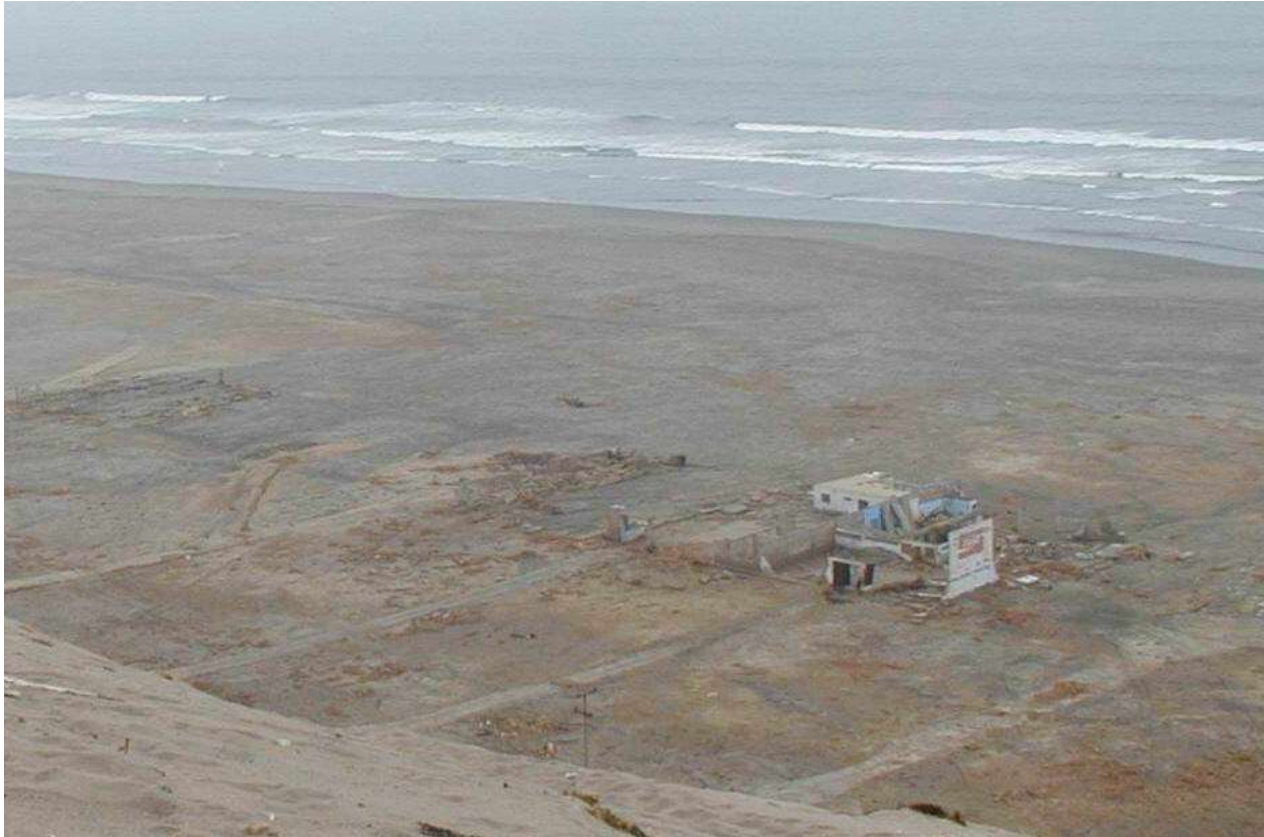
**VIVIENDAS Y RESTOS DE PISTAS DESTRUIDAS POR  
MAREMOTO EN OCOÑA Y CAMANA FOTO EDUARDO FIERRO (CIP)**

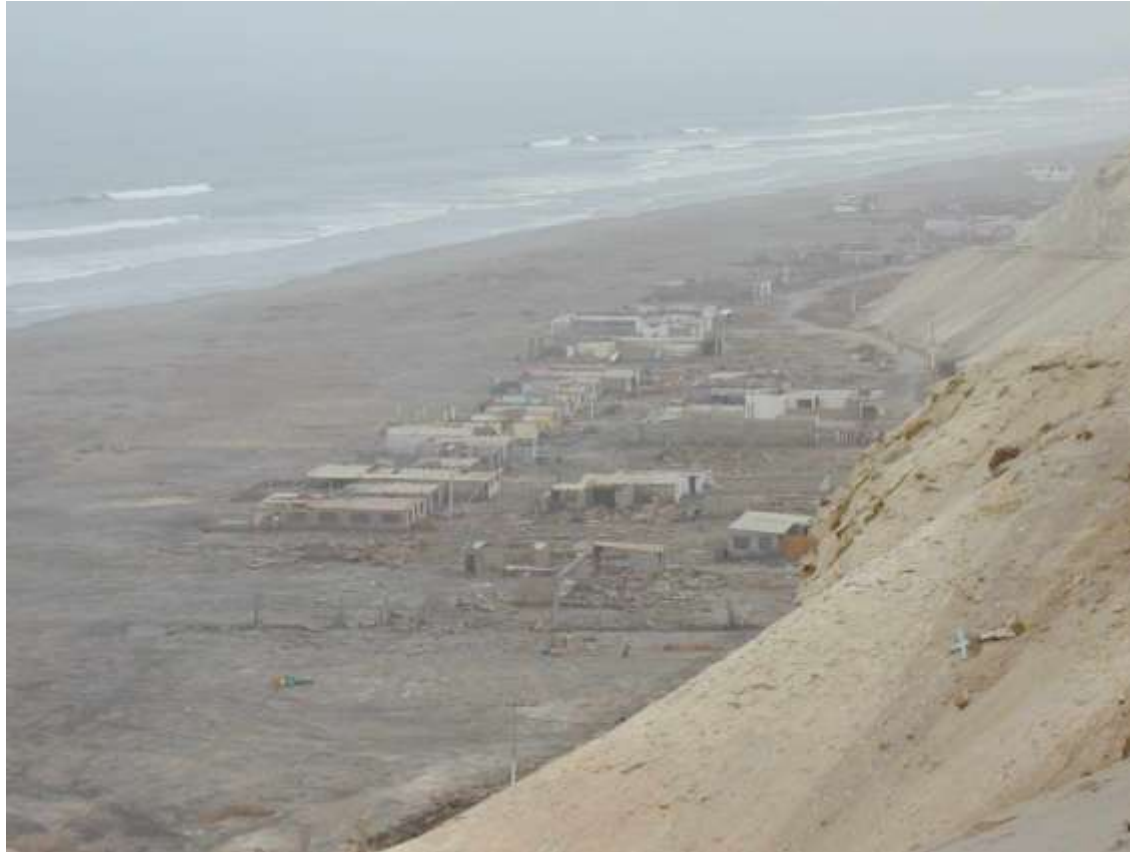
**RESTOS DE VIVIENDAS AFECTADAS POR EL INGRESO DEL  
AGUA DEL MAR FOTO EDUARDO FIERRO (CIP)**

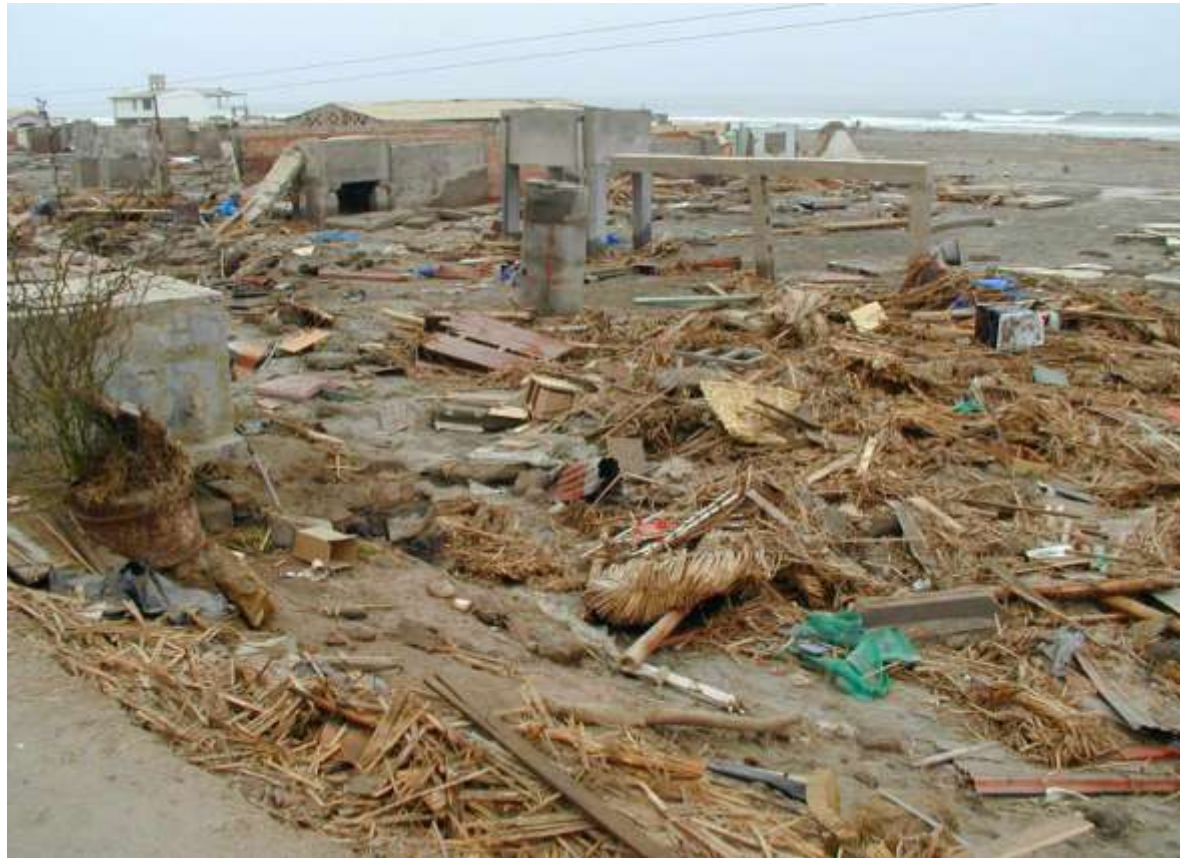
**RESTOS DE VIVIENDAS AFECTADAS POR EL INGRESO DEL  
AGUA DEL MAR FOTO EDUARDO FIERRO (CIP)**
