COLEGIO DE INGENIEROS DEL PERU  
CONSEJO NACIONAL

# EFECTOS DEL SISMO DEL 23 DE JUNIO DEL AÑO 2001 EN LA ZONA SUR DEL PERU

AREQUIPA - TACNA -MOQUEGUA

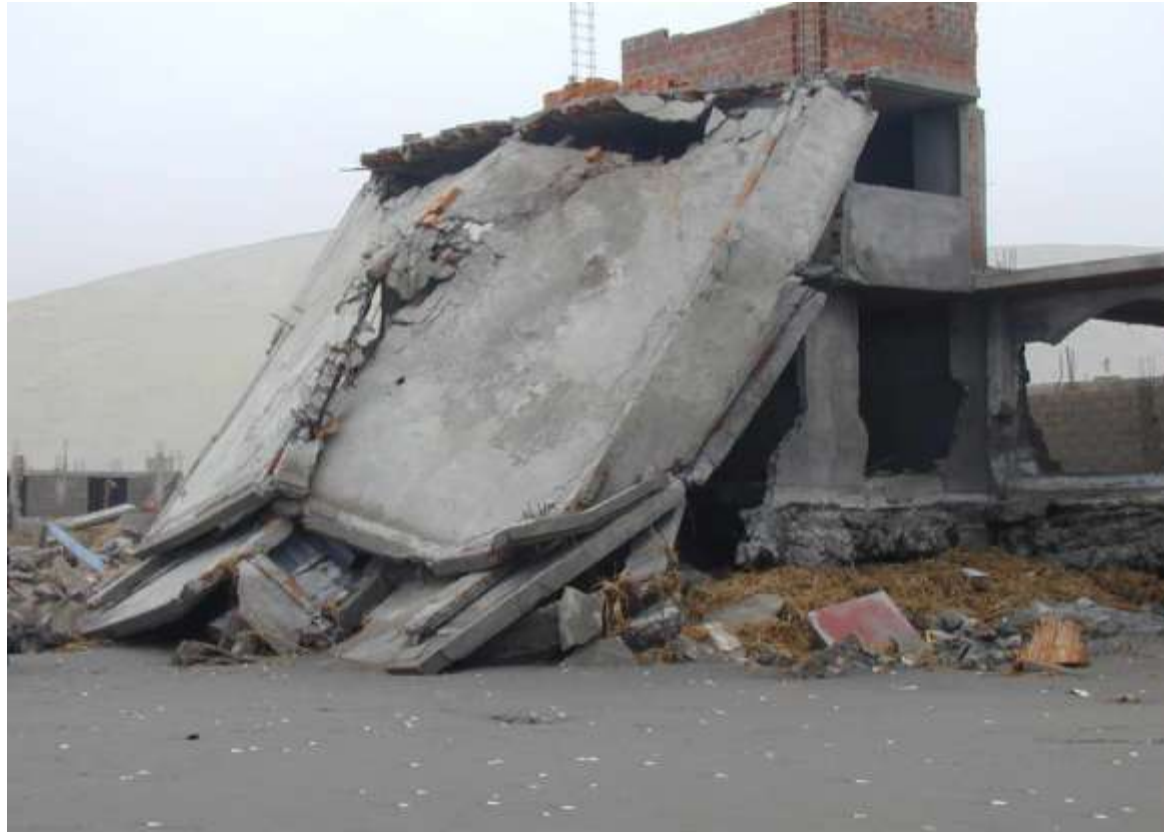
**RESTOS DE VIVIENDAS AFECTADAS POR EL INGRESO DEL  
AGUA DEL MAR Y EL SISMO FOTO EDUARDO FIERRO (CIP)**

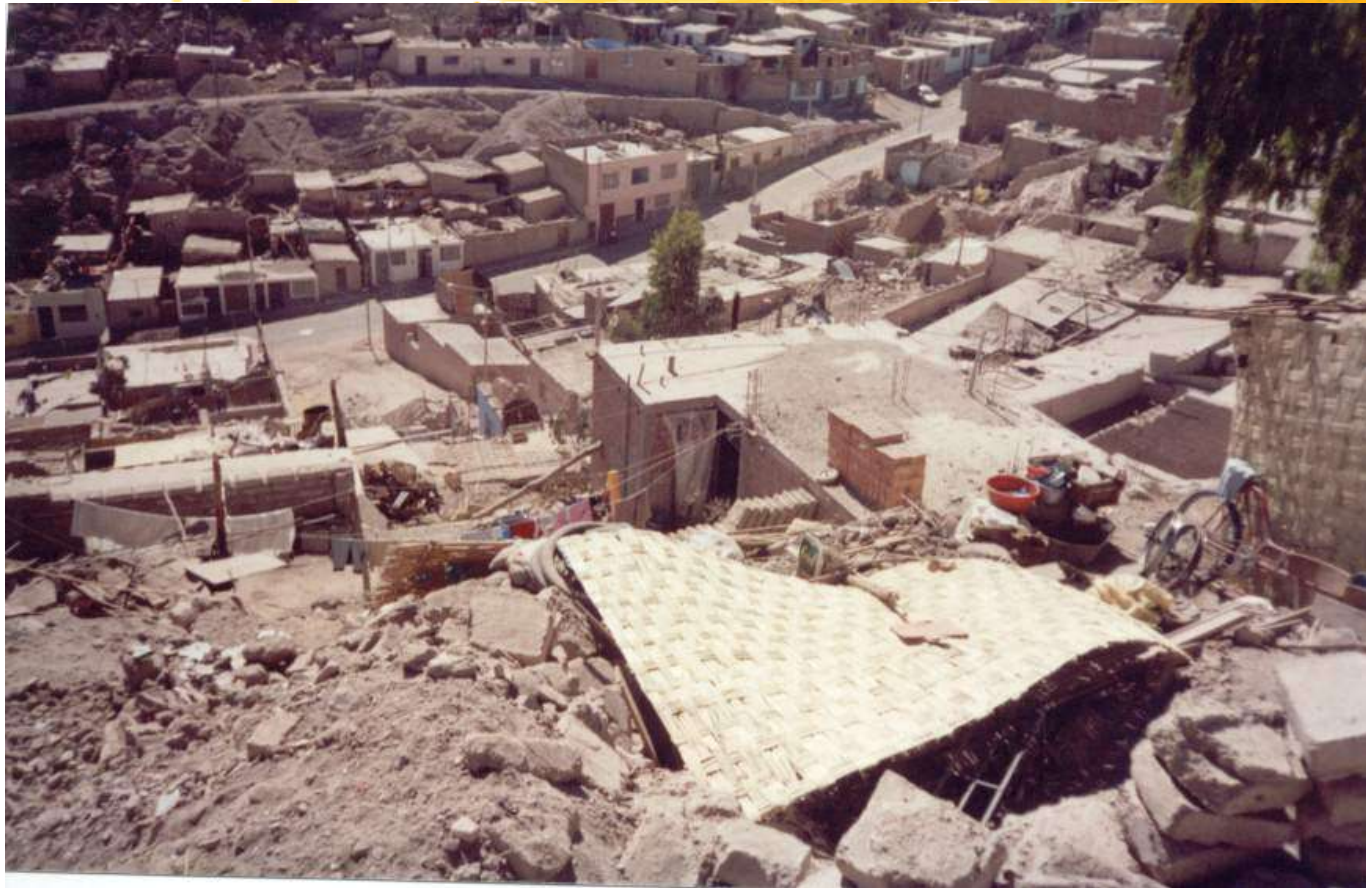
**VIVIENDAS UBICADAS EN EL CERRO SAN FRANCISCO CON  
SERIOS DAÑOS FOTO JESUS ABUGATTAS (CIP)**

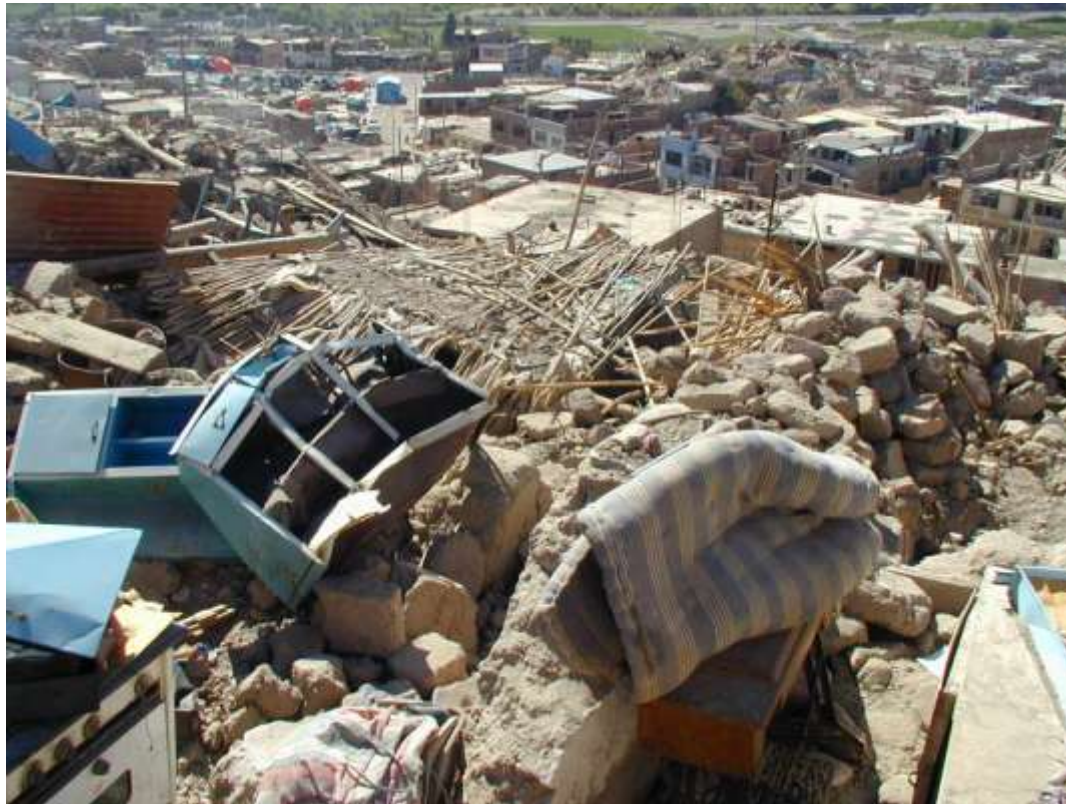
**VISTA GENERAL DE DAÑOS EN VIVIENDAS DEL CERRO SAN FRANCISCO**

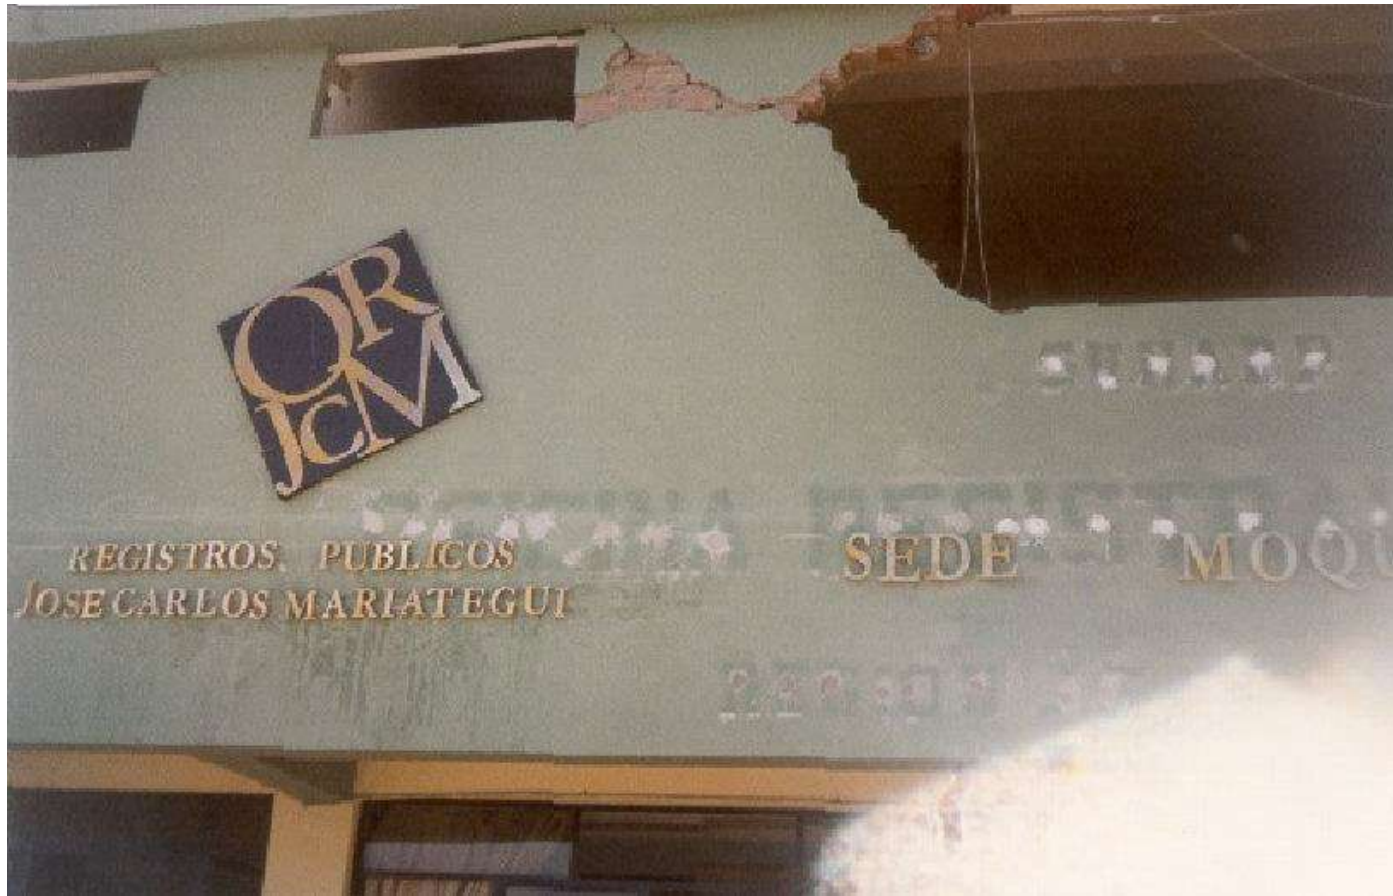
**LOCAL DE REGISTROS PUBLICOS CON TABIQUERIA  
SERIAMENTE AFECTADA FOTO JESUS ABUGATTAS (CIP)**

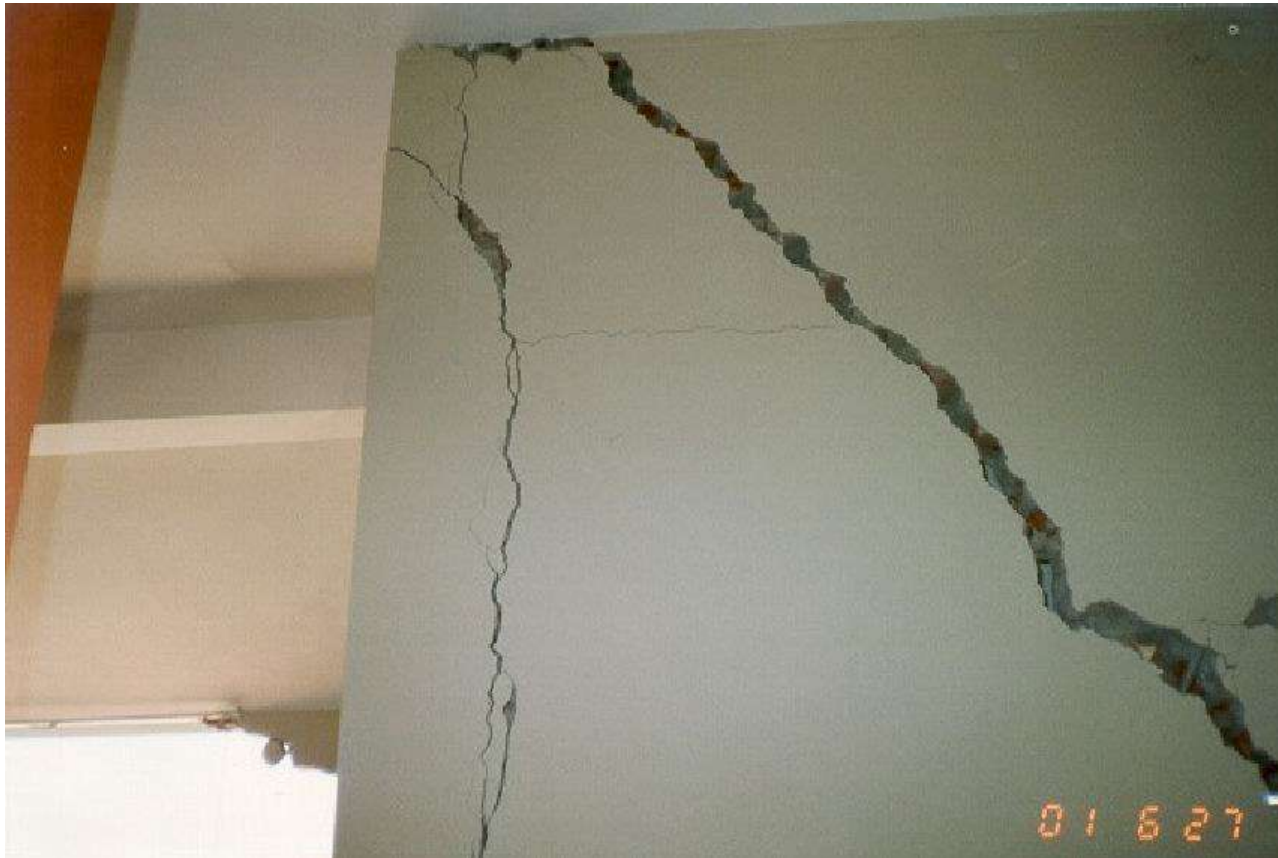
**LOCAL DE REGISTROS PUBLICOS CON TABIQUERIA  
SERIAMENTE AFECTADA FOTO JESUS ABUGATTAS (CIP)**

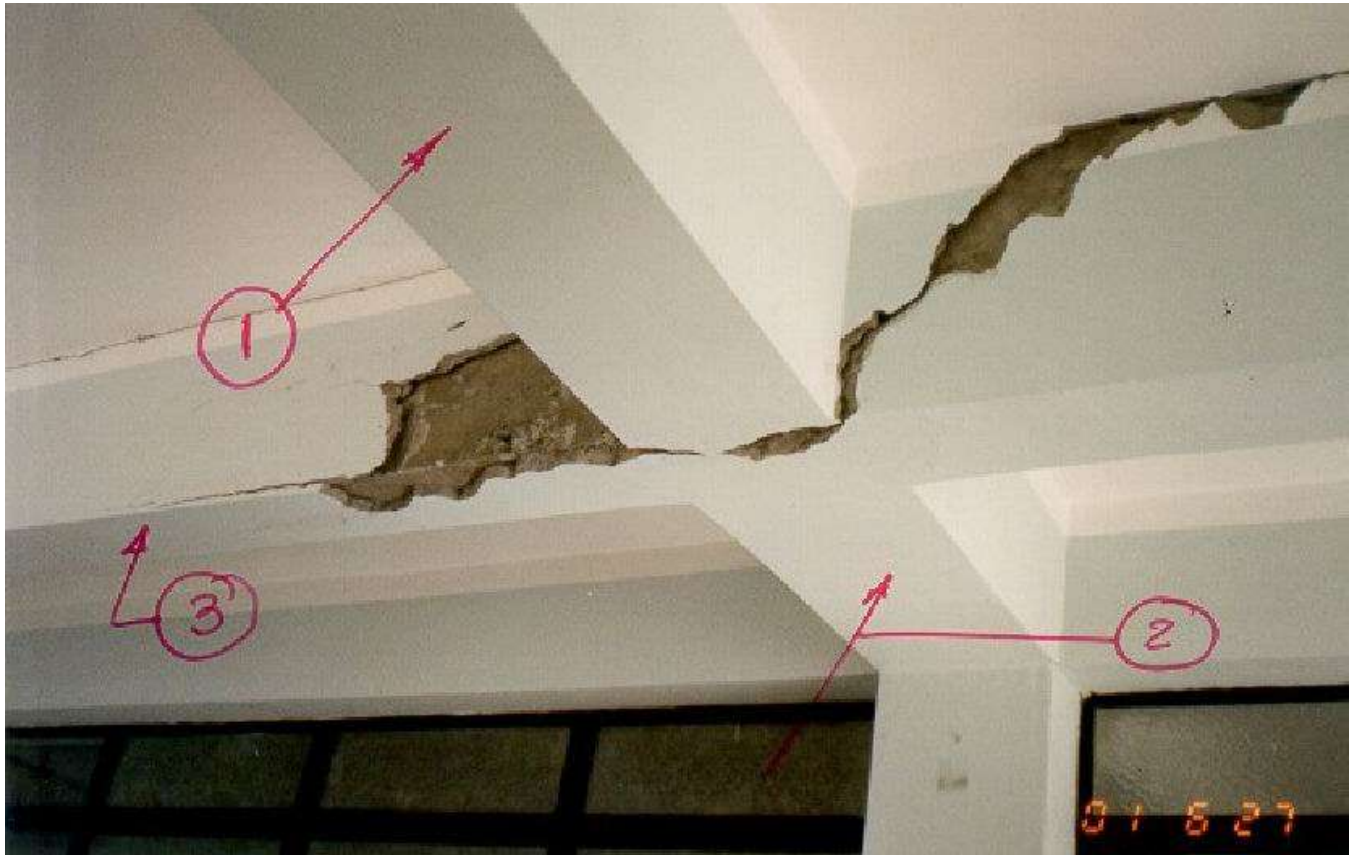
**FALLA EN UNION DE VIGAS FUERA DEL PLOMO DE LA  
COLUMNA EN LOCAL DE REGISTROS PUBLICOS  
FOTO JESUS ABUGATTAS (CIP)**

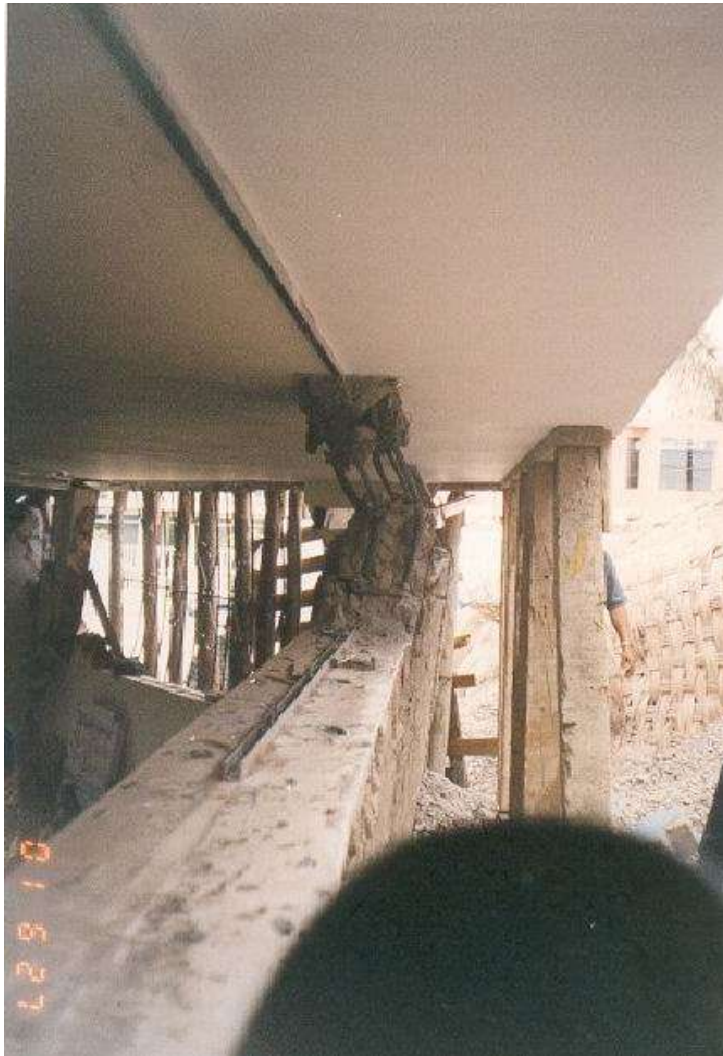
**FALLA DE COLUMNA POR  
EFECTO DE COLUMNA CORTA**

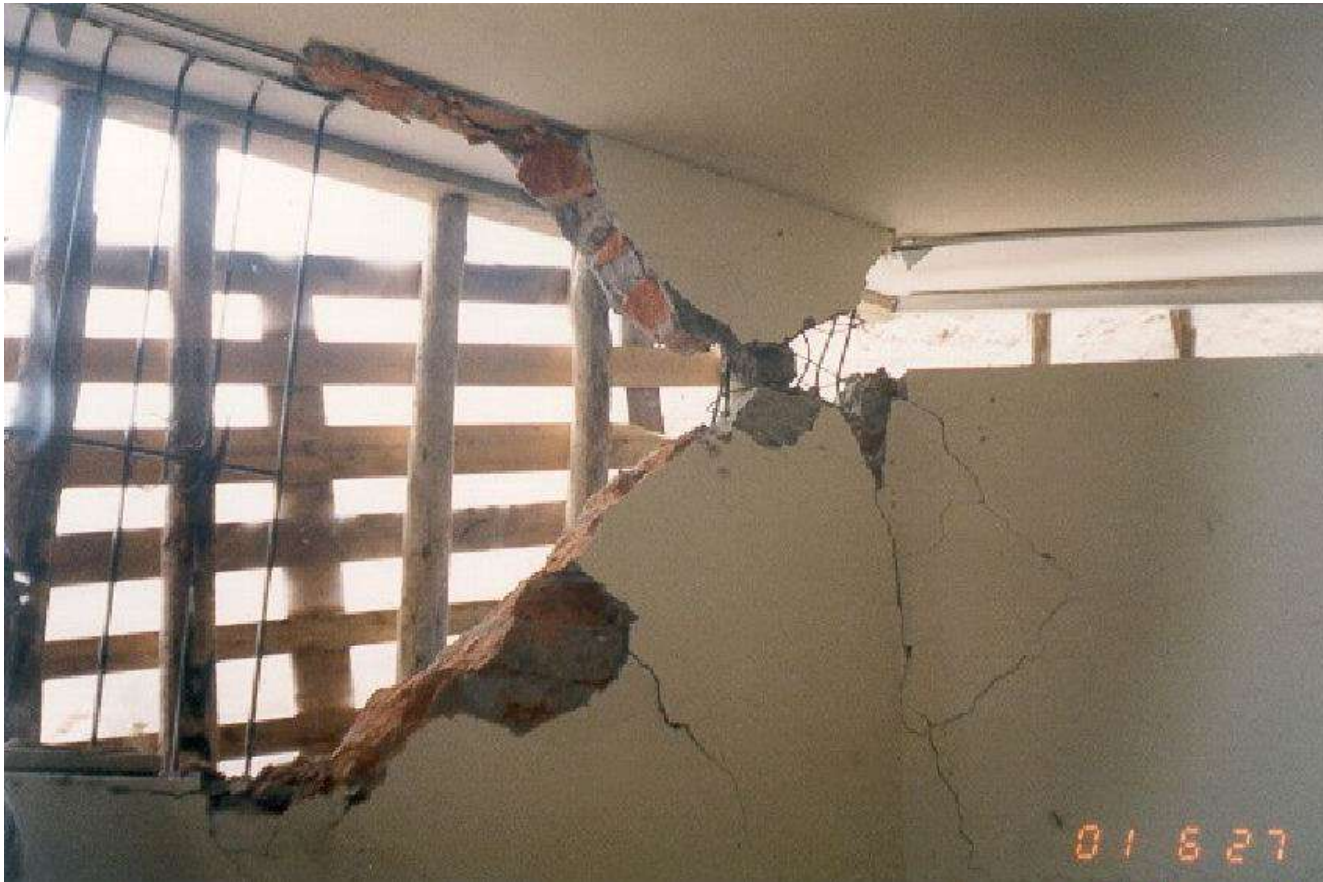
**FALLA DE COLUMNA POR EFECTO DE COLUMNA  
CORTA FOTO FRANKLIN RAMOS (CIP)**

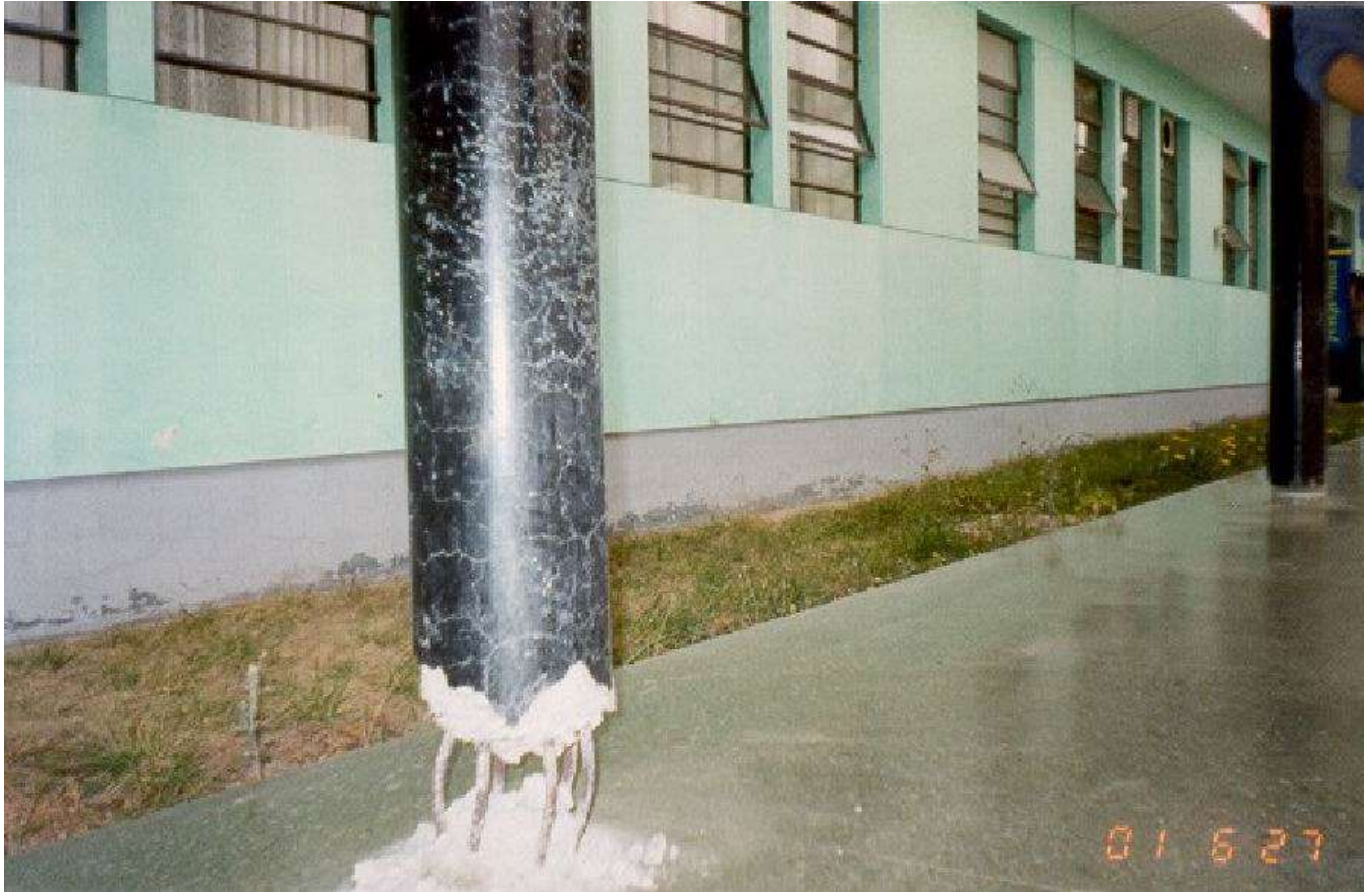
**FALLA EN LOS EXTREMOS DE UNA COLUMNA**  
**FOTO FRANKLIN RAMOS (CIP)**

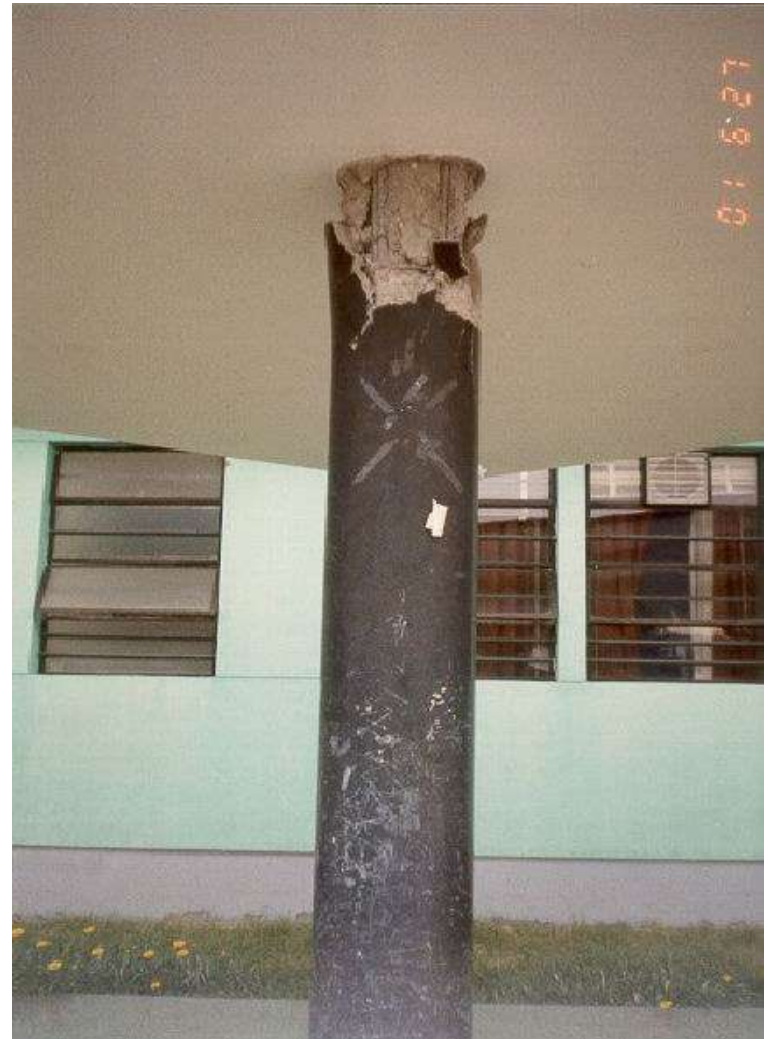
## FALLA EN LOS EXTREMOS DE UNA COLUMNA

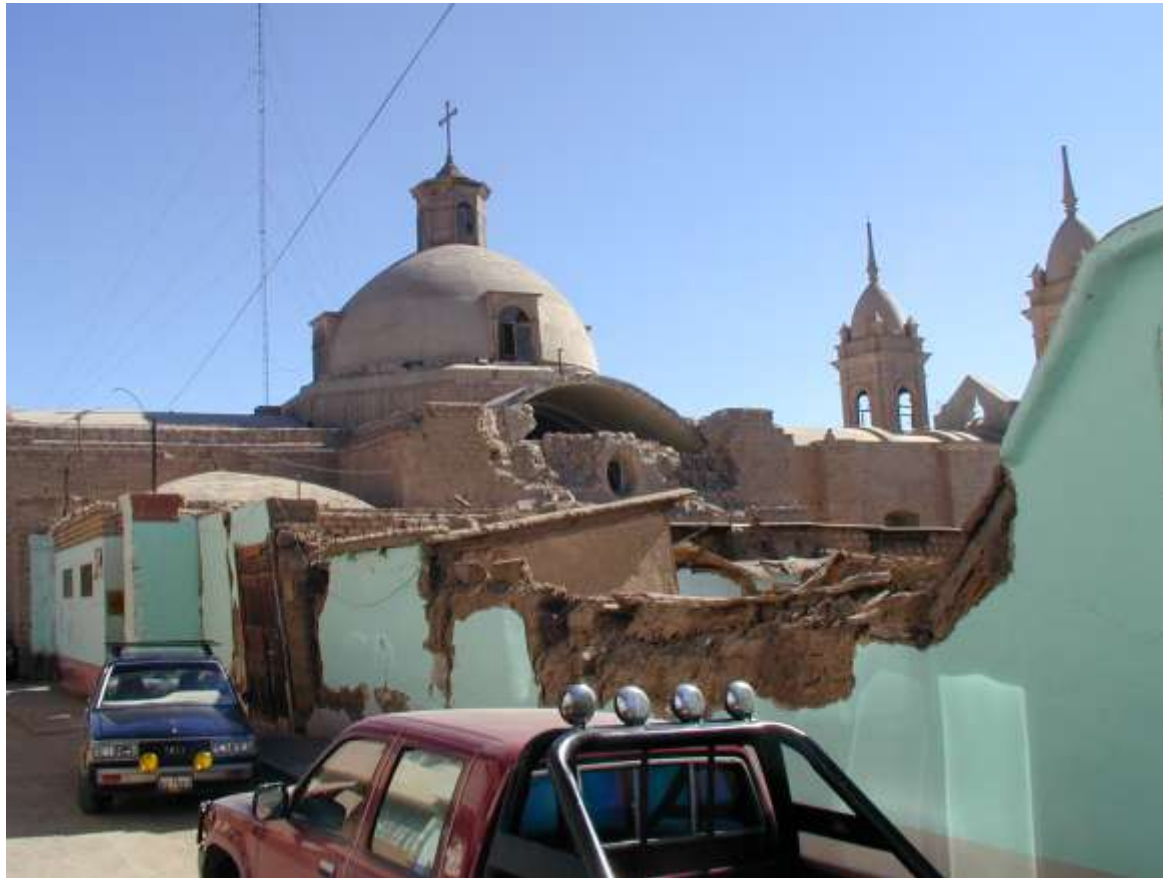
**DAÑOS EN CATEDRAL DE MOQUEGUA**  
**FOTO EDUARDO FIERRO (CIP)**

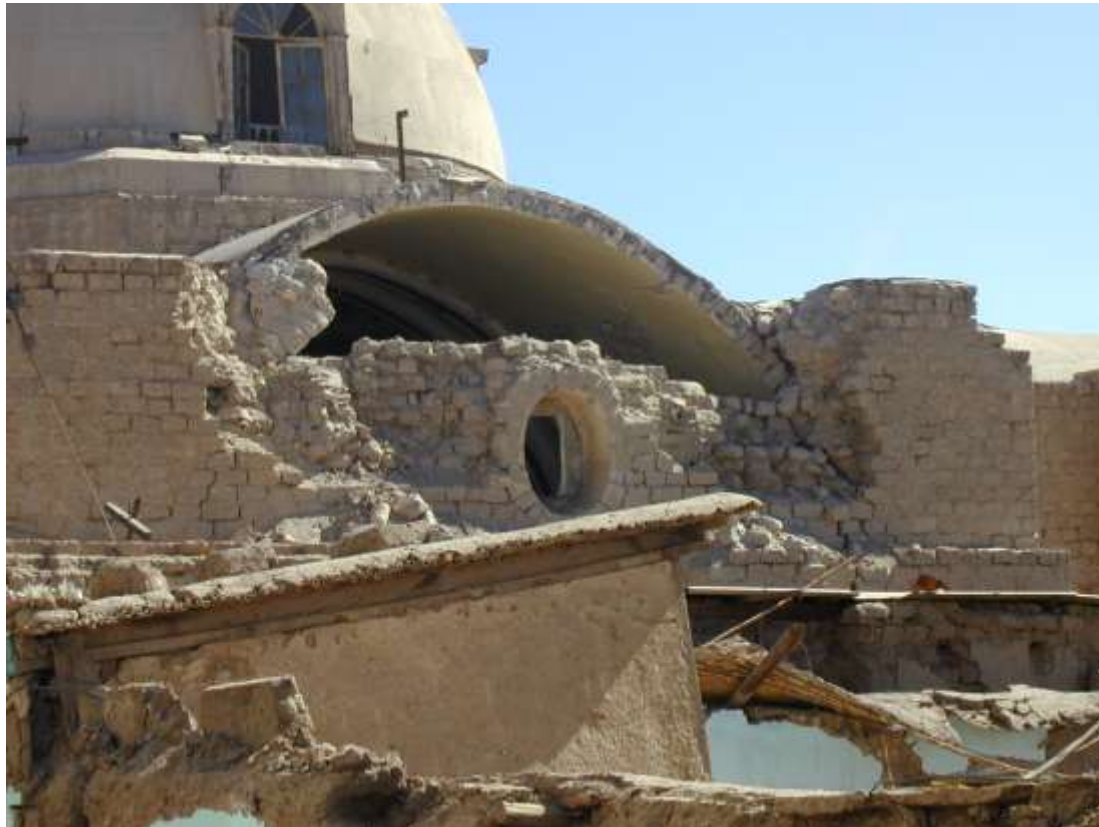
**DAÑOS EN CATEDRAL DE MOQUEGUA**  
**FOTO EDUARDO FIERRO (CIP)**

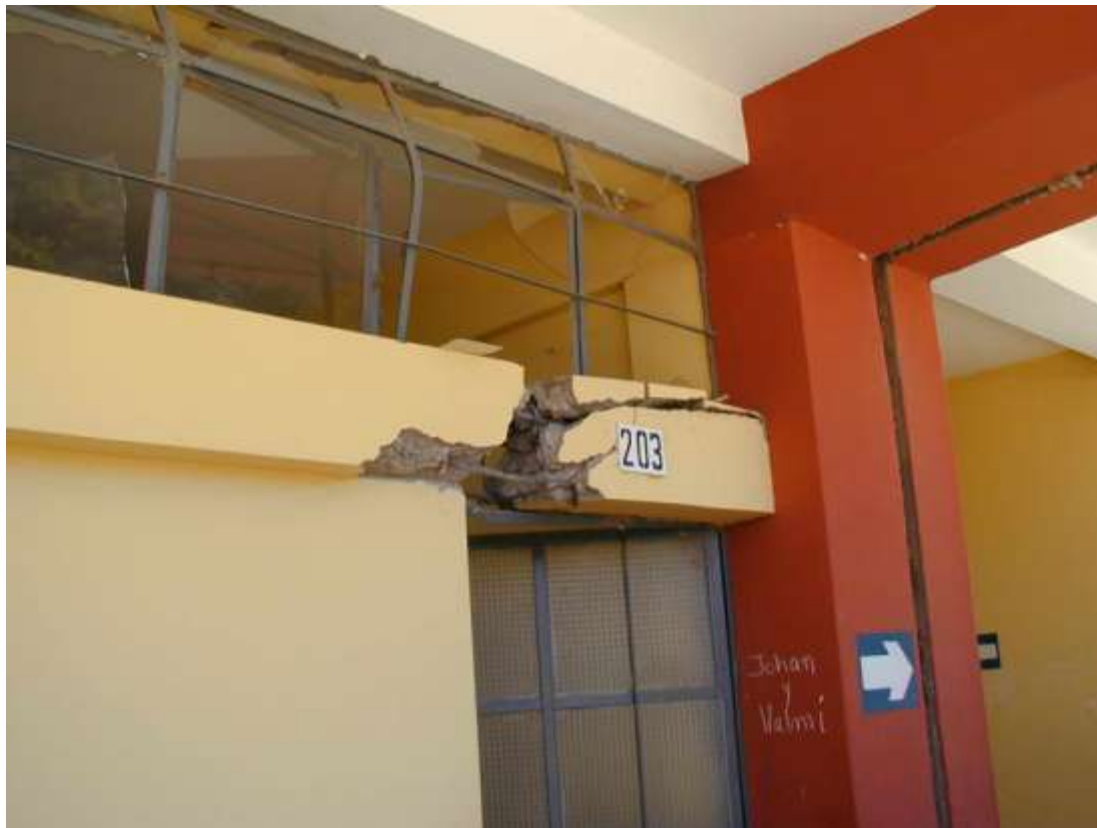
**UNIVERSIDAD PRIVADA DE MOQUEGUA CON DAÑOS  
EN COLUMNAS, TABIQUERIA Y VIGA INTERMEDIA  
FOTO EDUARDO FIERRO(CIP)**

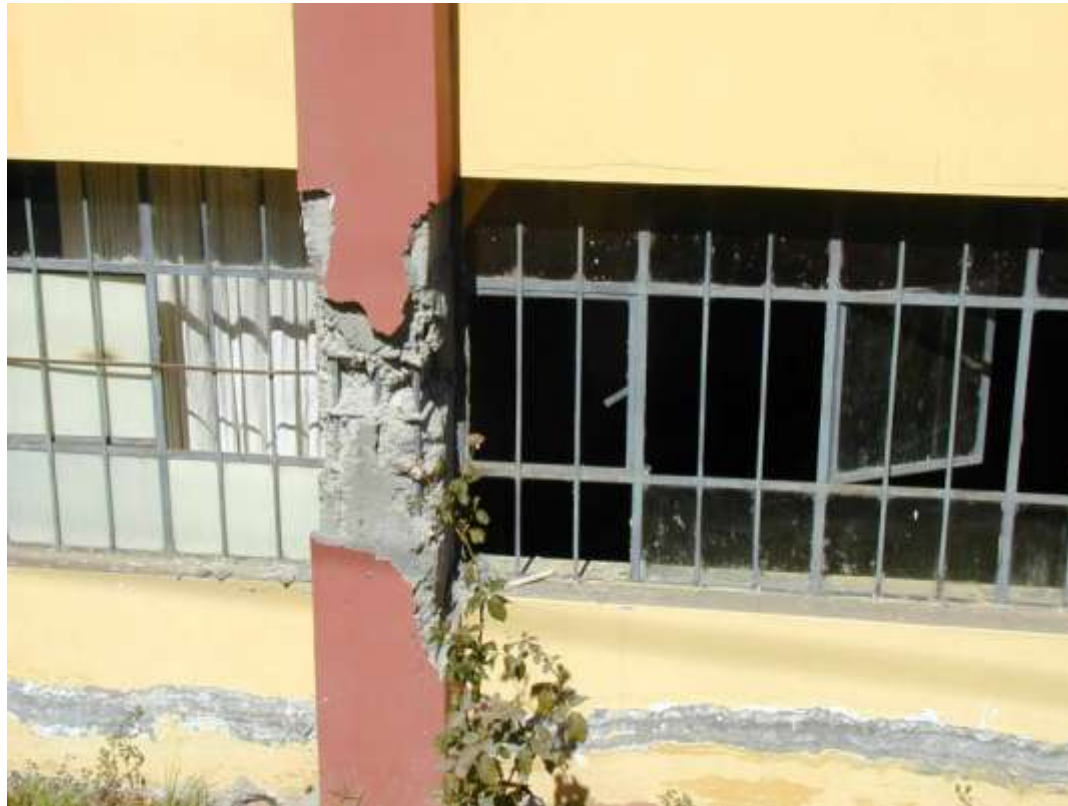
**UNIVERSIDAD PRIVADA DE MOQUEGUA CON DAÑOS  
EN COLUMNAS, TABIQUERIA Y VIGA INTERMEDIA  
FOTO EDUARDO FIERRO(CIP)**

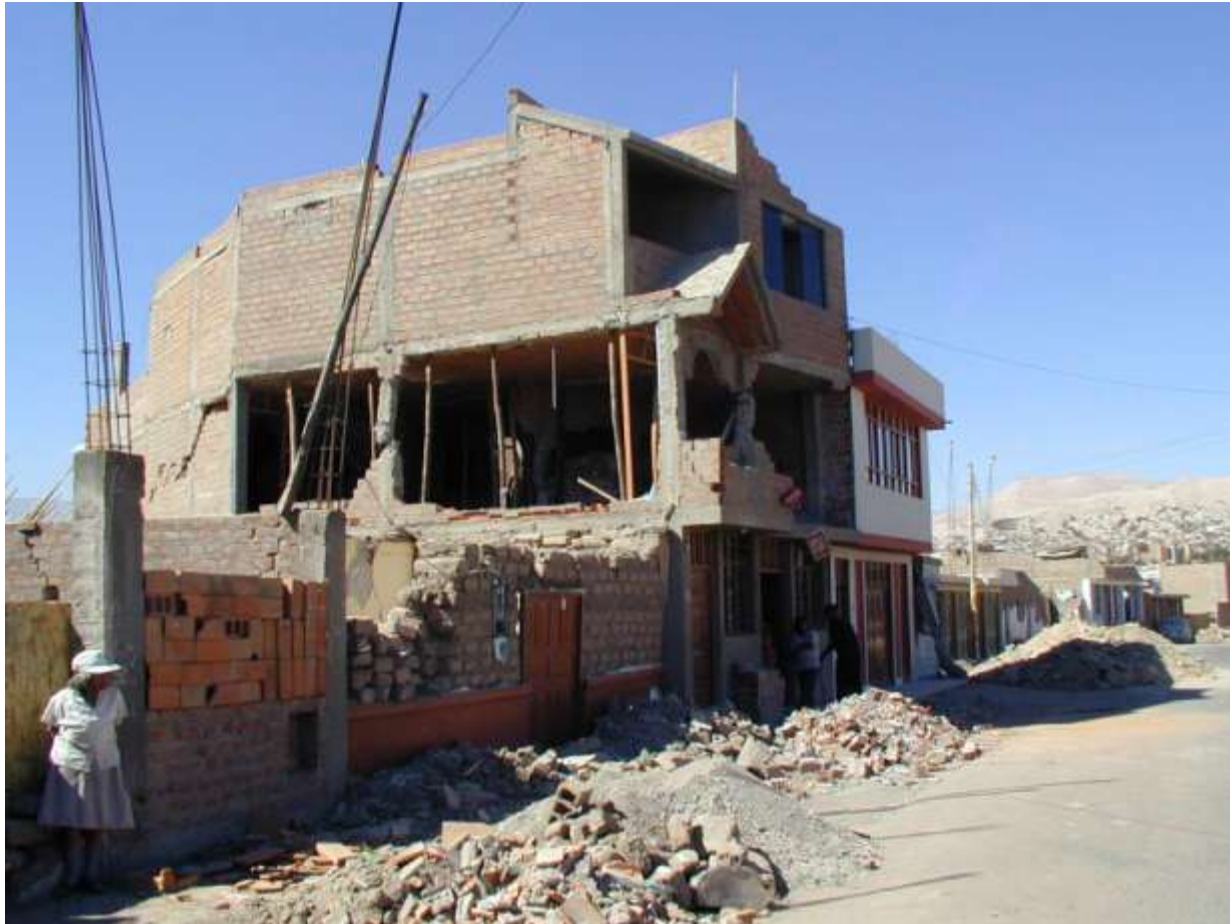
**VIVIENDA CON PORTICOS FLEXIBLES Y MUROS CON  
LADRILLO PANDERETA FOTO EDUARDO FIERRO(CIP)**

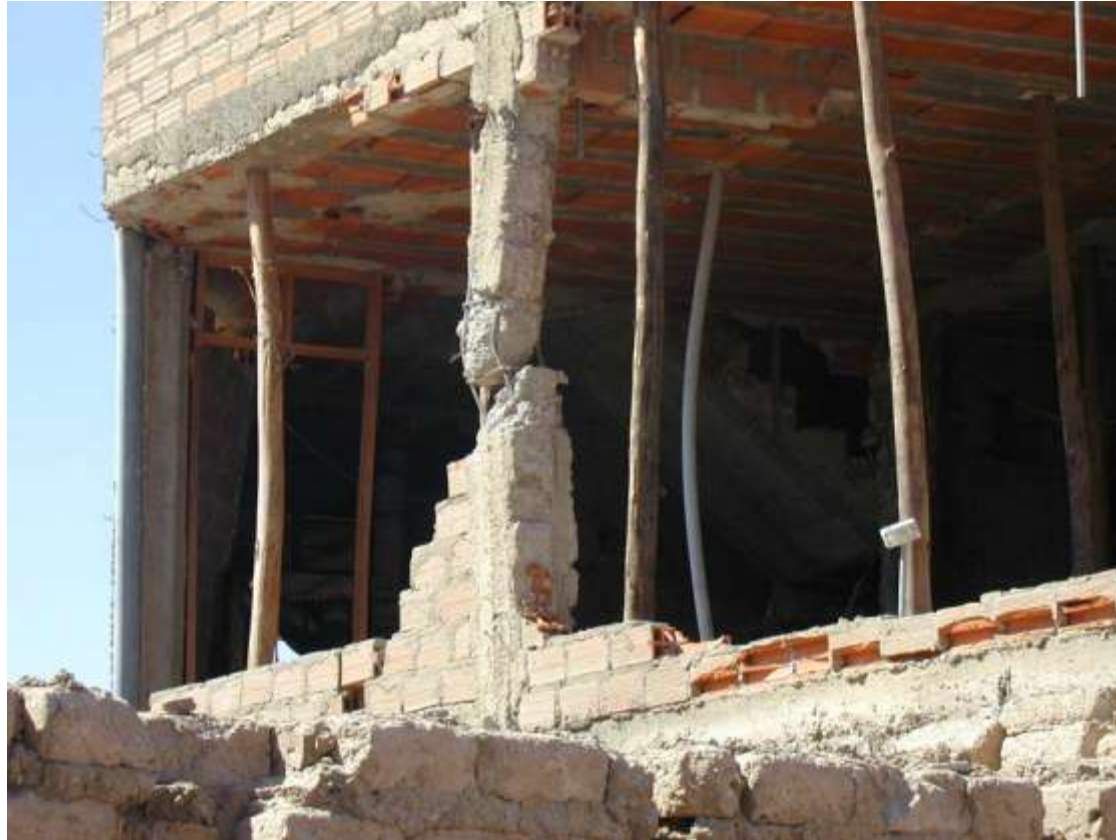
**VIVIENDA CON PORTICOS FLEXIBLES Y MUROS CON  
LADRILLO PANDERETA FOTO EDUARDO FIERRO(CIP)**

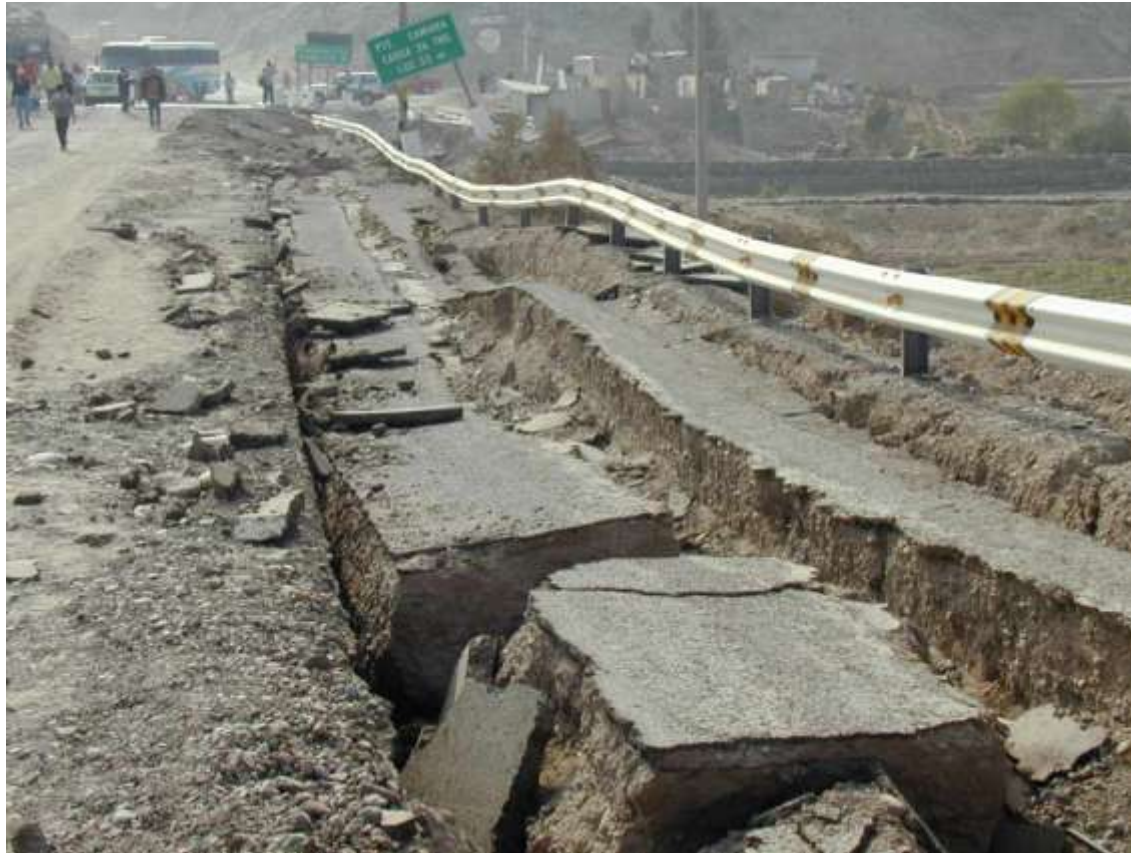
**FALLA POR DESLIZAMIENTO Y ASENTAMIENTO EN  
CARRETERA PANAMERICANA FOTO EDUARDO FIERRO(CIP)**

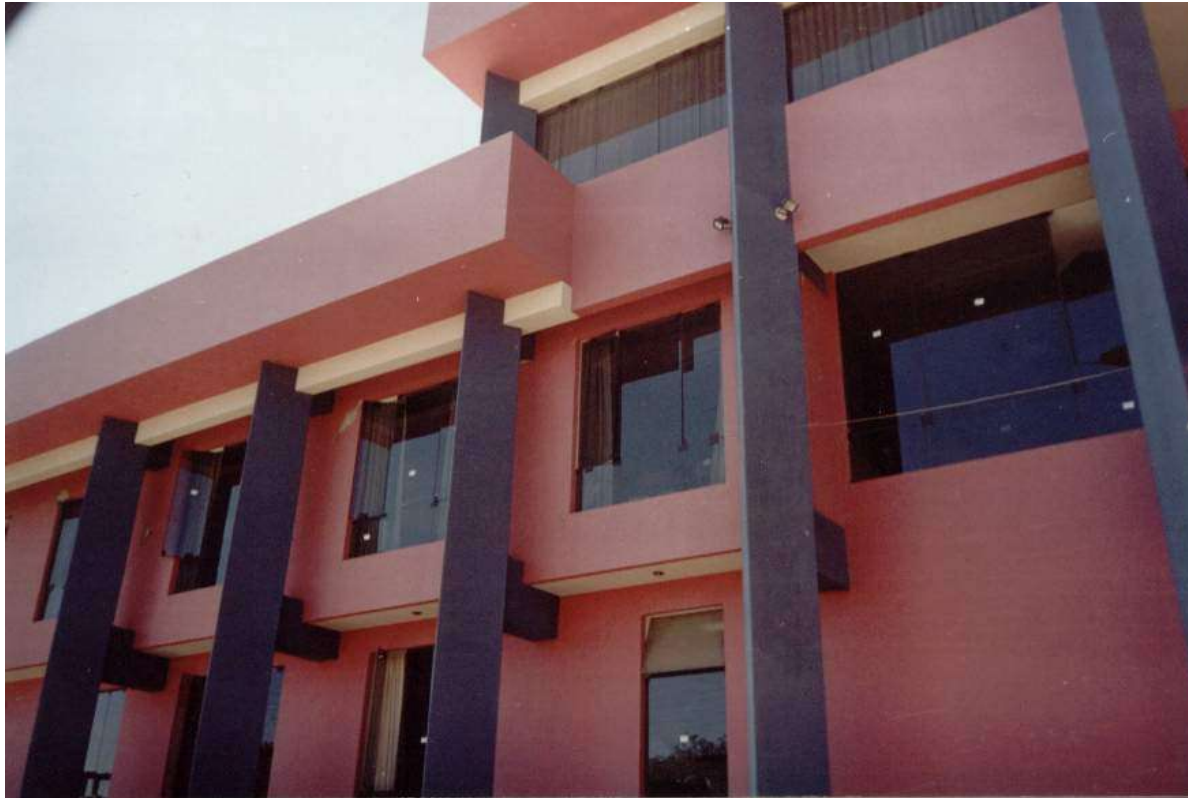
**MUNICIPIO DE MOQUEGUA - CENTRO CIVICO.  
PORTICOS FLEXIBLES Y DAÑOS EN TABIQUERIA**  
FOTO ANTONIO BLANCO(CIP)

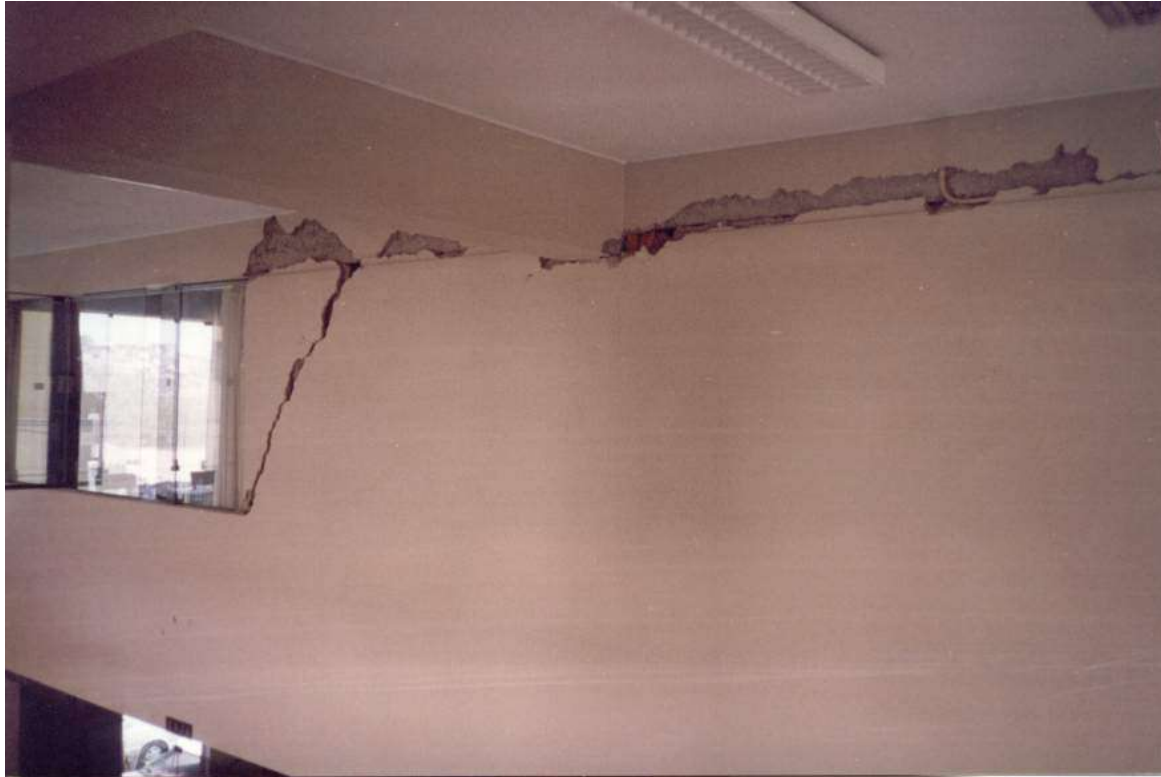
**MUNICIPIO DE MOQUEGUA - CENTRO CIVICO.  
PORTICOS FLEXIBLES Y DAÑOS EN TABIQUERIA  
FOTO ANTONIO BLANCO(CIP)**

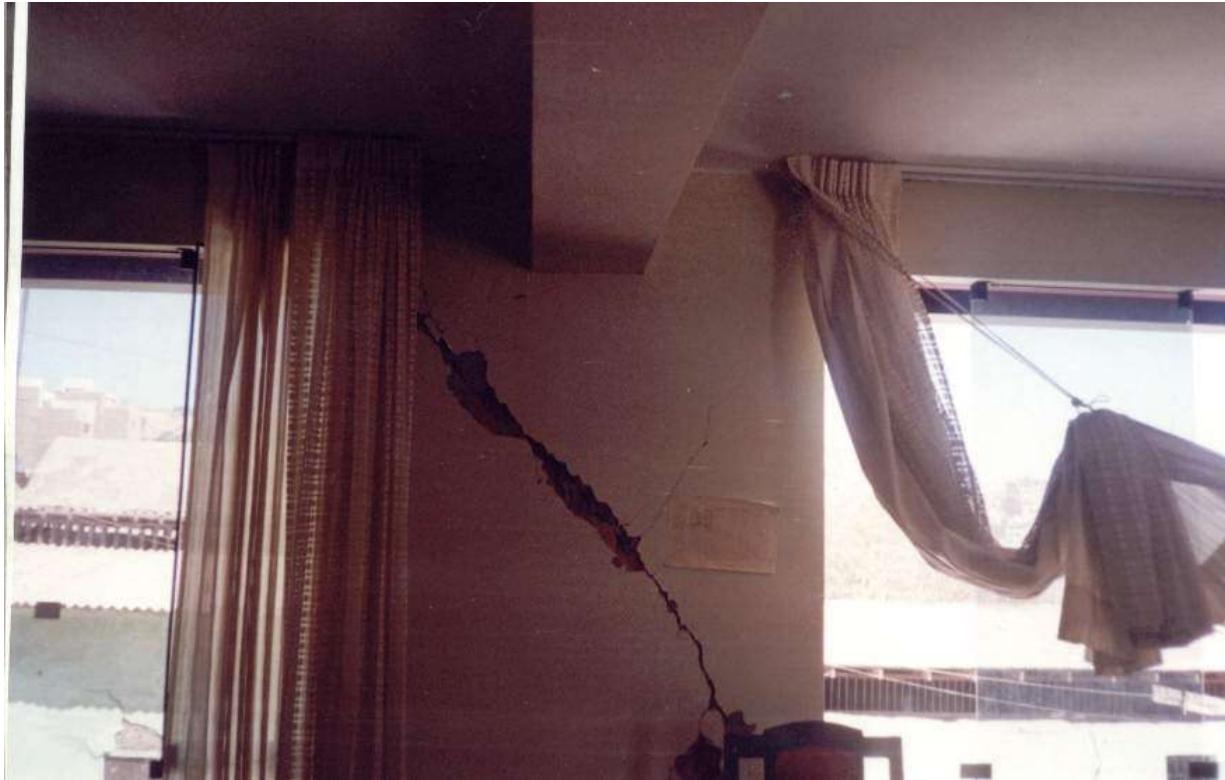
**MUNICIPIO DE MOQUEGUA - CENTRO CIVICO.  
PORTICOS FLEXIBLES Y DAÑOS EN TABIQUERIA**  
FOTO ANTONIO BLANCO(CIP)

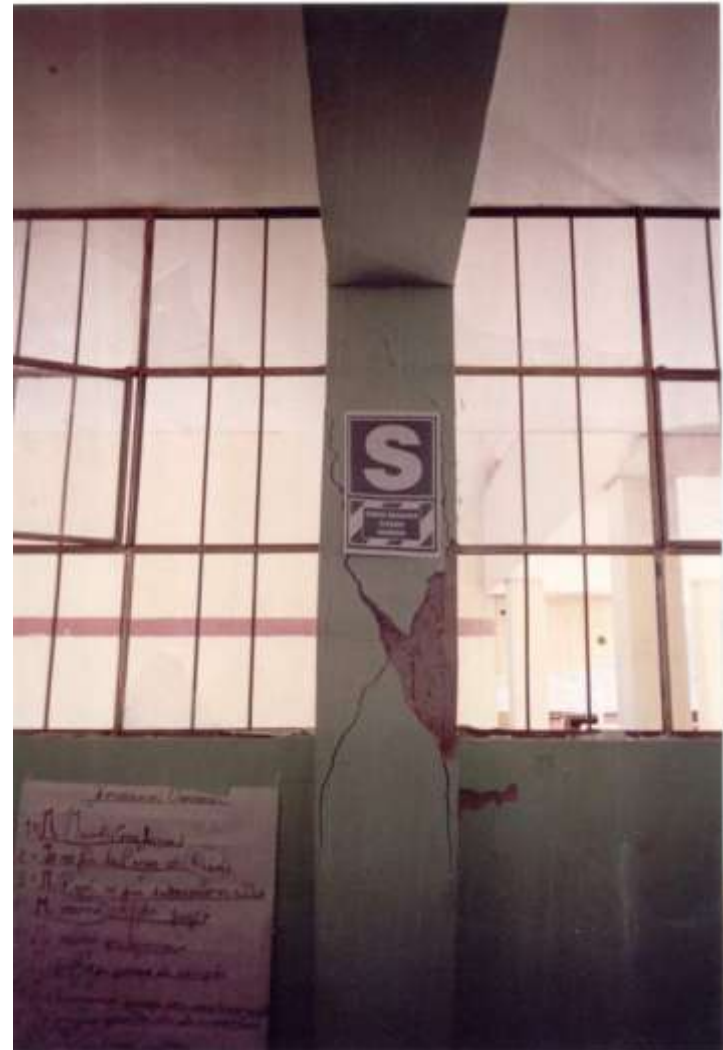
**COLEGIO CON FALLAS  
EN COLUMNAS POR  
FLEXIBILIDAD DE  
PORTICOS Y CHOQUE  
CON TABIQUERIA**

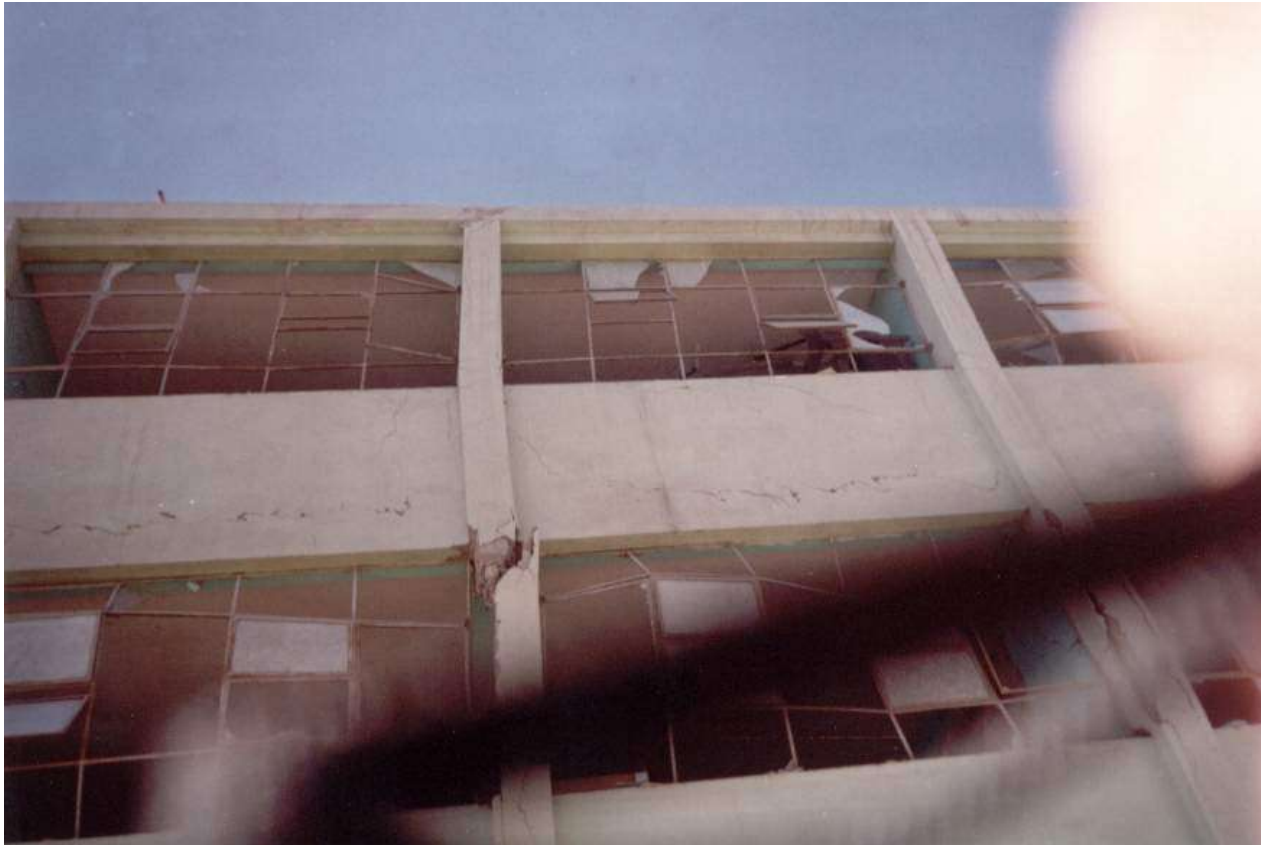
**COLEGIO CON FALLAS EN COLUMNAS POR FLEXIBILIDAD  
DE PORTICOS Y CHOQUE CON TABIQUERIA**  
FOTO ANTONIO BLANCO(CIP)
