COLEGIO DE INGENIEROS DEL PERU  
CONSEJO NACIONAL

# EFECTOS DEL SISMO DEL 23 DE JUNIO DEL AÑO 2001 EN LA ZONA SUR DEL PERU

AREQUIPA - TACNA -MOQUEGUA

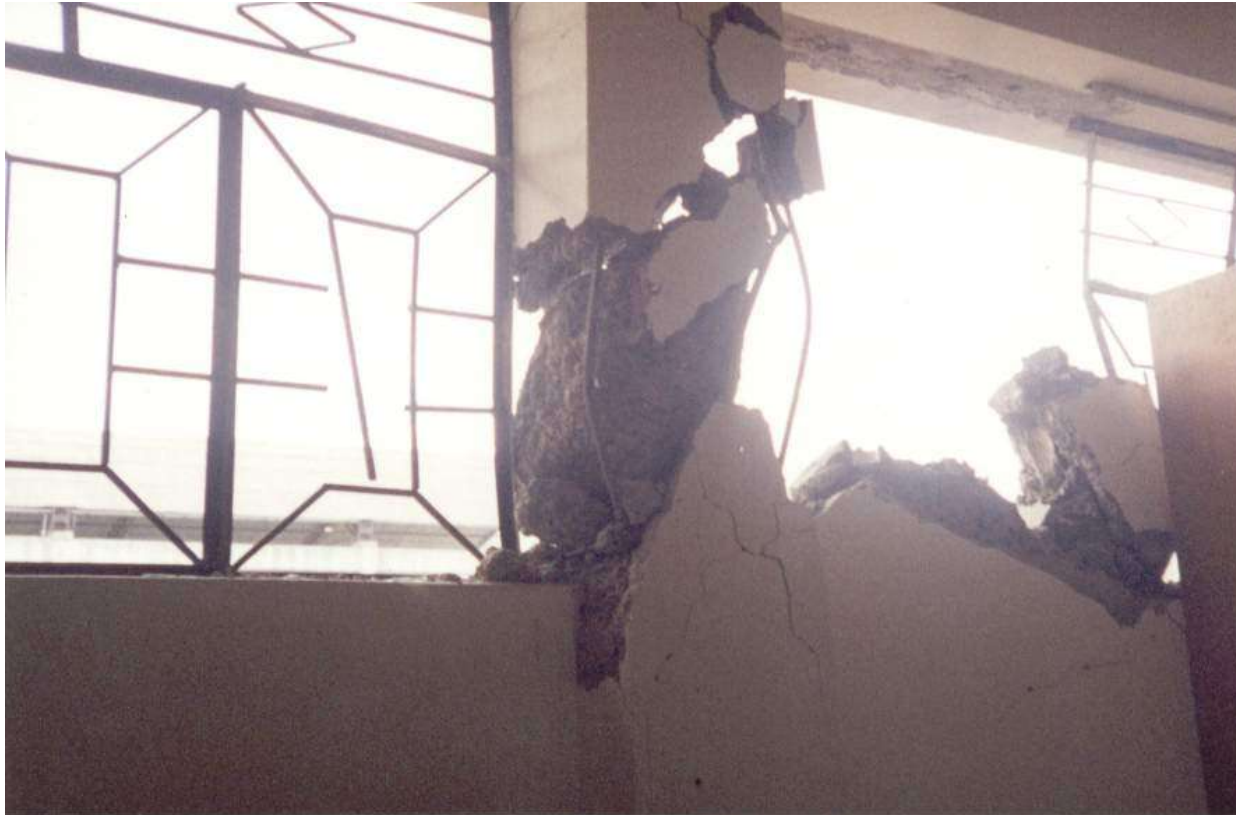
**COLEGIO CON FALLAS EN COLUMNAS POR FLEXIBILIDAD  
DE PORTICOS Y CHOQUE CON TABIQUERIA**  
FOTO ANTONIO BLANCO(CIP)

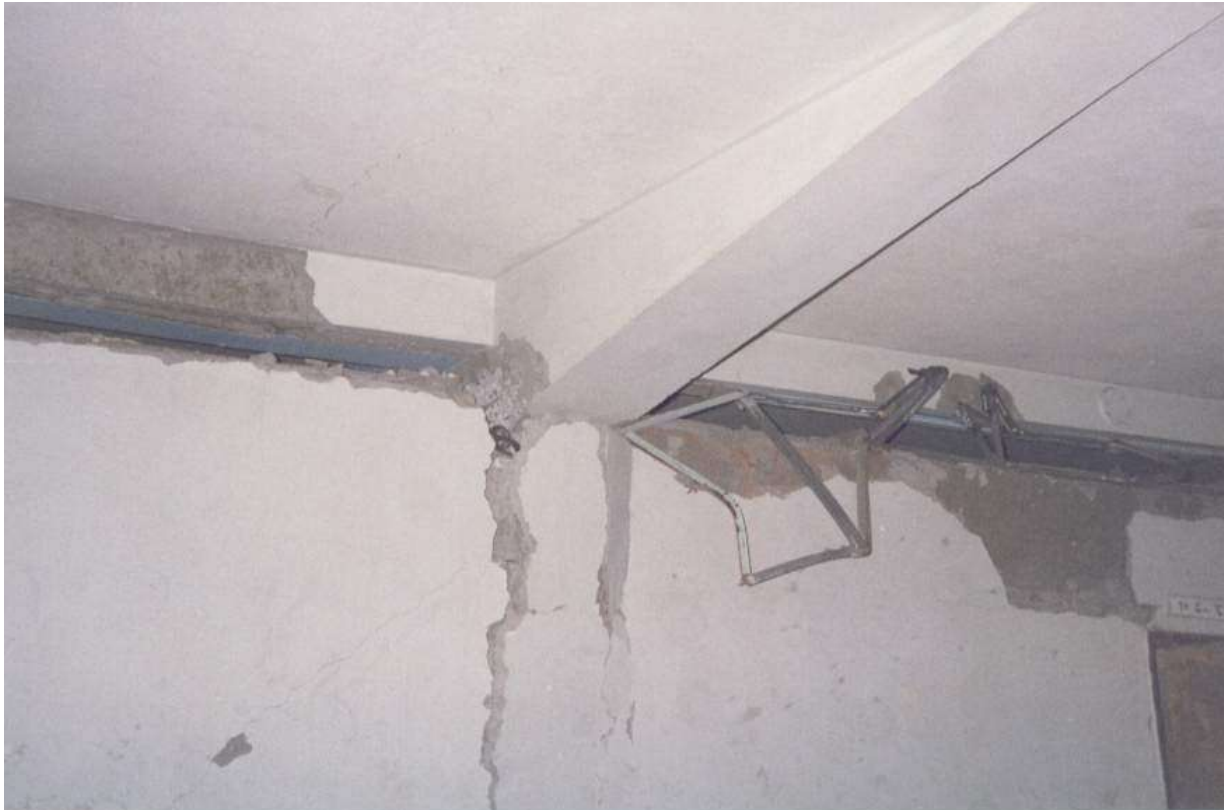
**COLAPSO DE COLUMNA POR EFECTO DE COLUMNA CORTA  
(CHOQUE CON TABIQUERIA)  
FOTO ANTONIO BLANCO(CIP)**

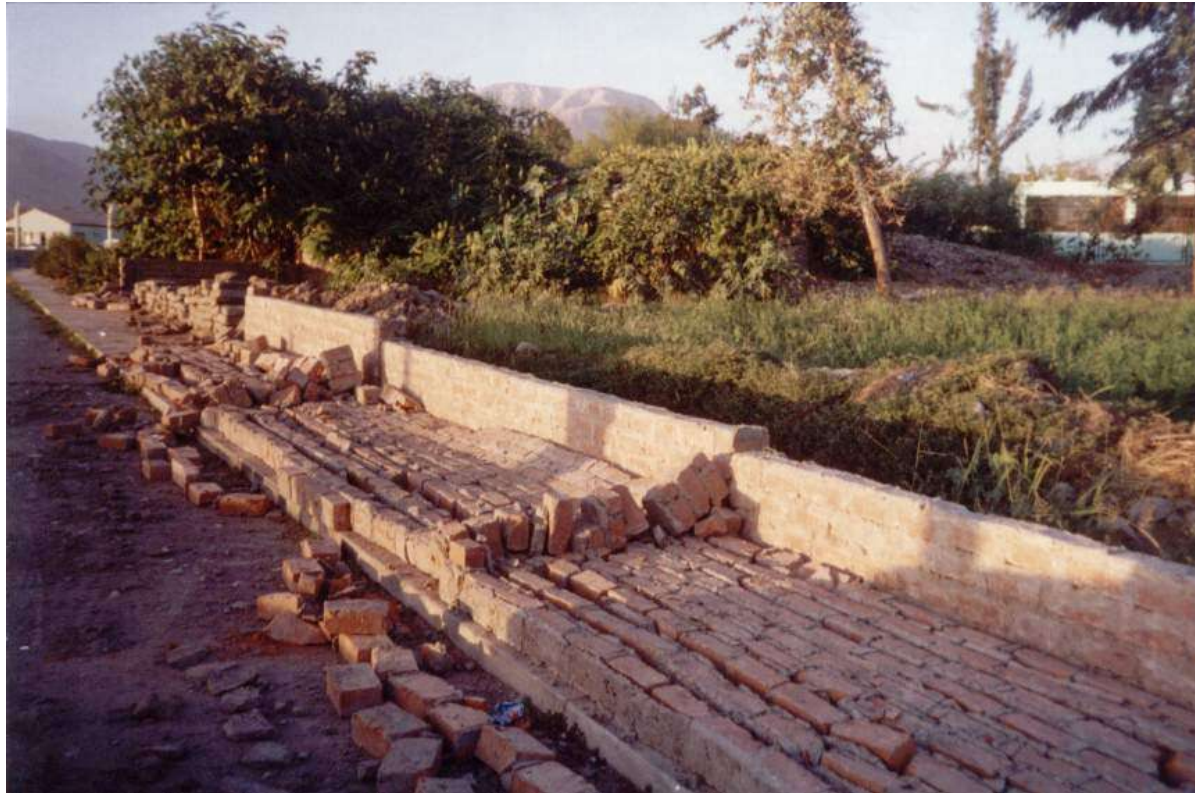
**COLAPSO DE MURO DE CERCO POR AUSENCIA TOTAL DE  
COLUMNAS**

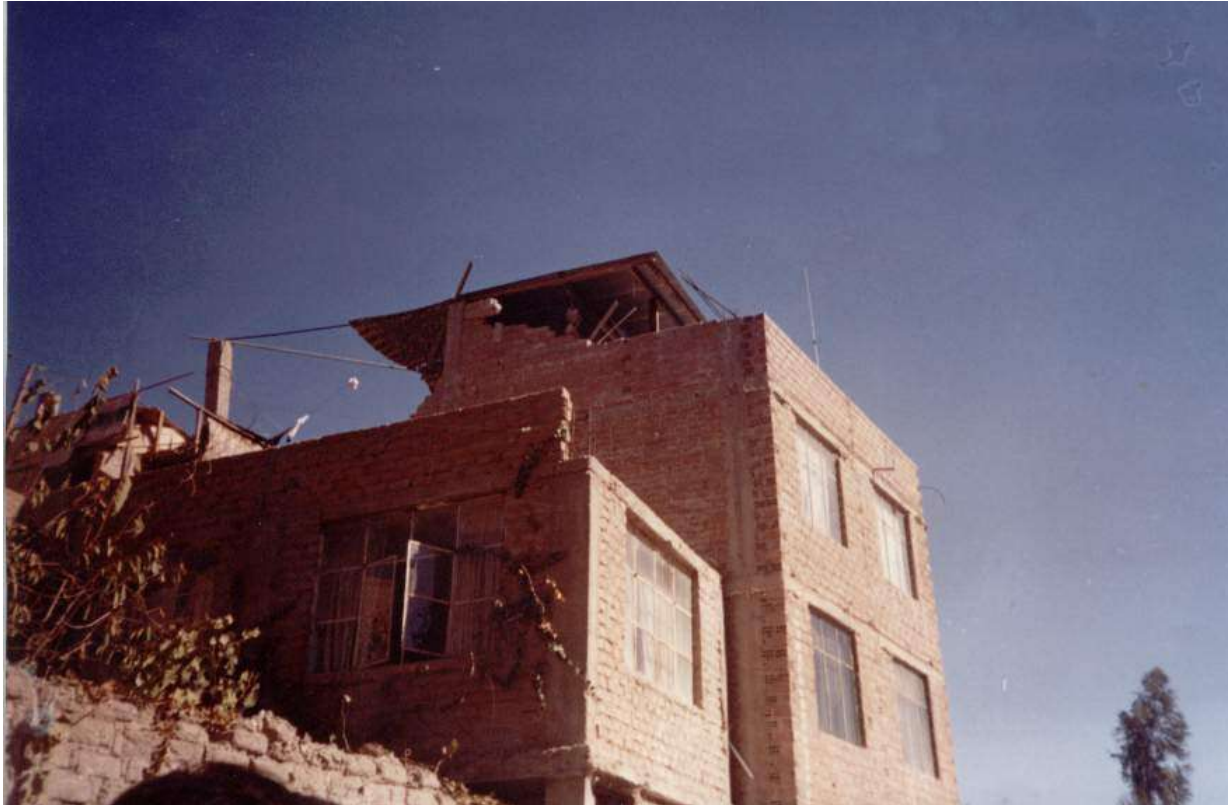
**PARAPETOS Y TABIQUERIA DE FACHADA SIN REFUERZOS,  
CON COLAPSO Y FALLAS PARCIALES**  
FOTO ANTONIO BLANCO(CIP)

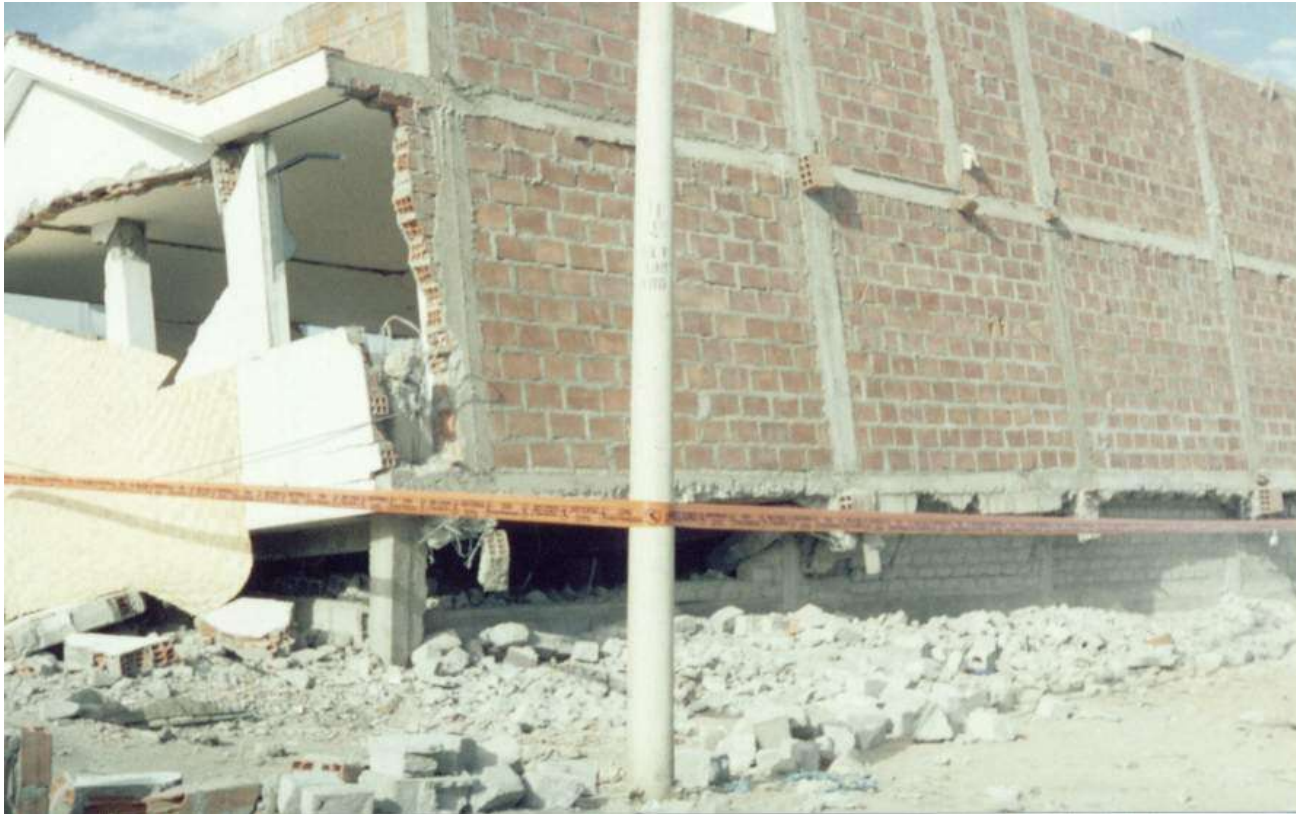
**VIVIENDA CON PRIMER PISO COLAPSADO POR  
FLEXIBILIDAD DE PORTICOS Y AUSENCIA DE MUROS**  
FOTO ANTONIO BLANCO (CIP)

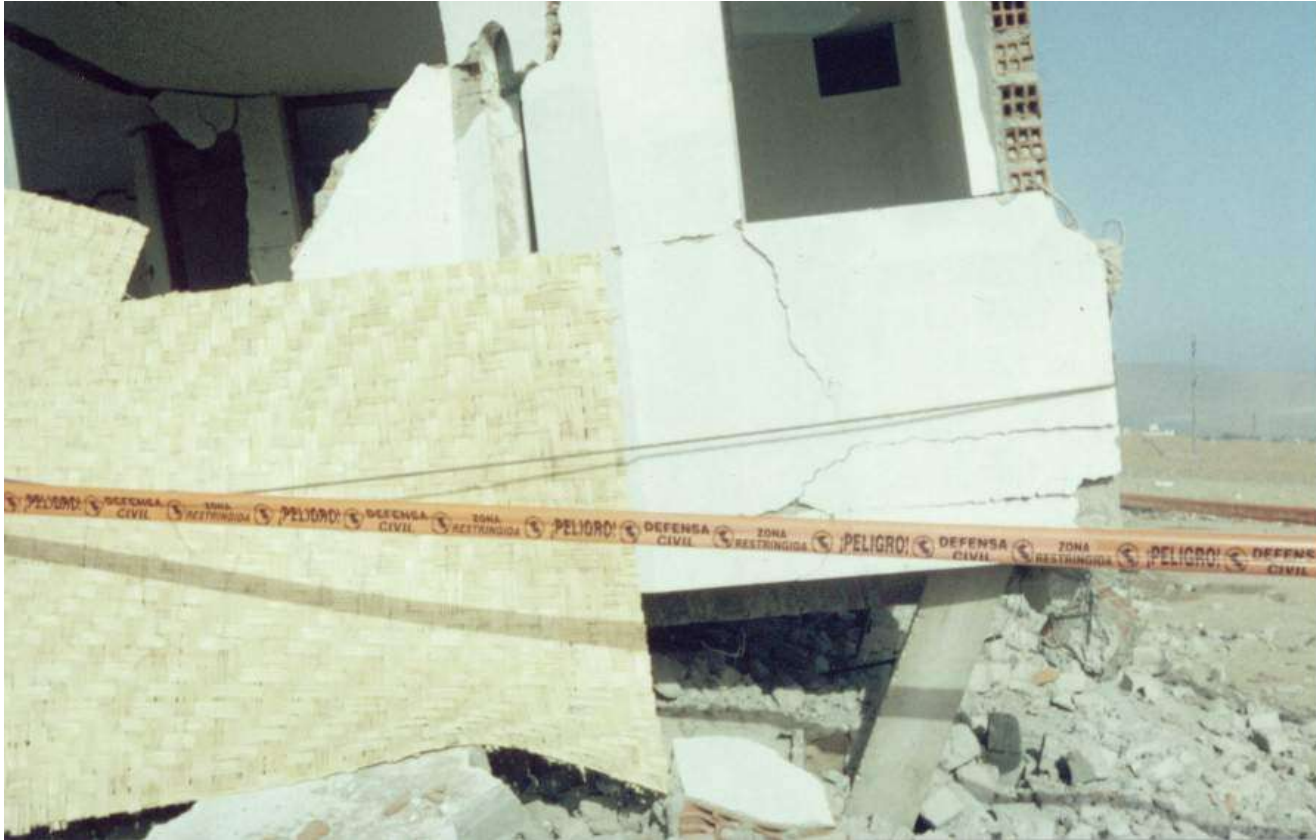
**VIVIENDA CON PRIMER PISO COLAPSADO POR  
FLEXIBILIDAD DE PORTICOS Y AUSENCIA DE MUROS**  
FOTO ALEJANDRO MUÑOZ (CIP)

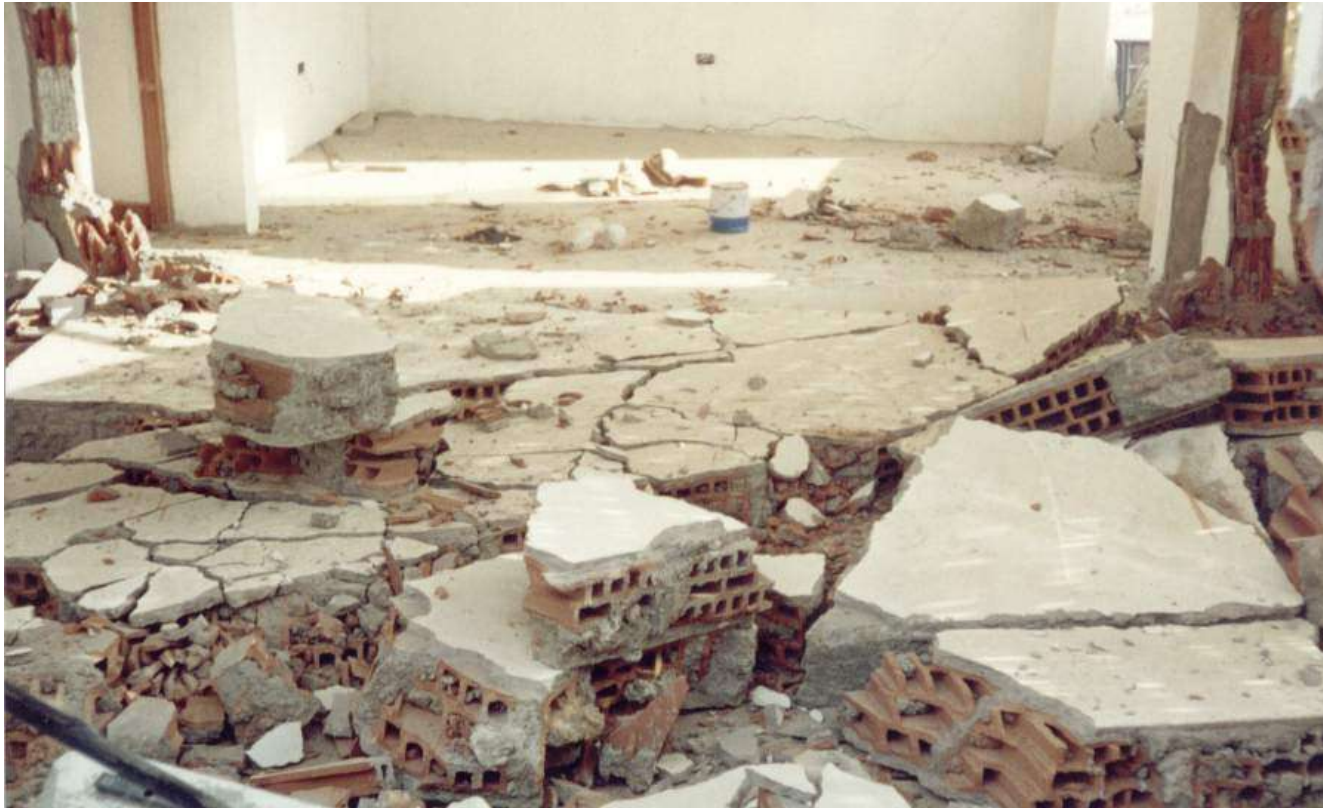
**LADRILLO TUBULAR CON ABUNDANCIA DE  
PERFORACIONES**  
FOTO ALEJANDRO MUÑOZ (CIP)

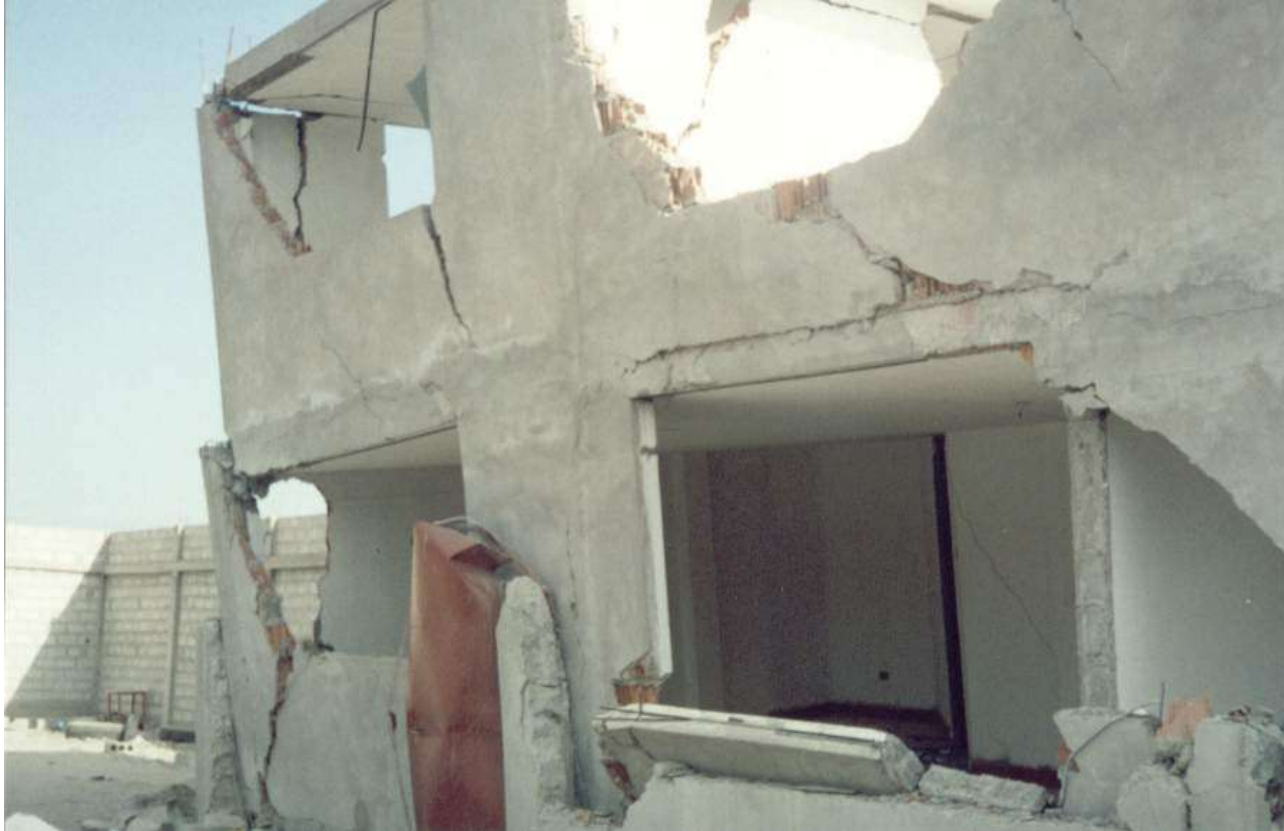
**VIVIENDA COLAPSADA**  
**FOTO JESUS ABUGATTAS (CIP)**

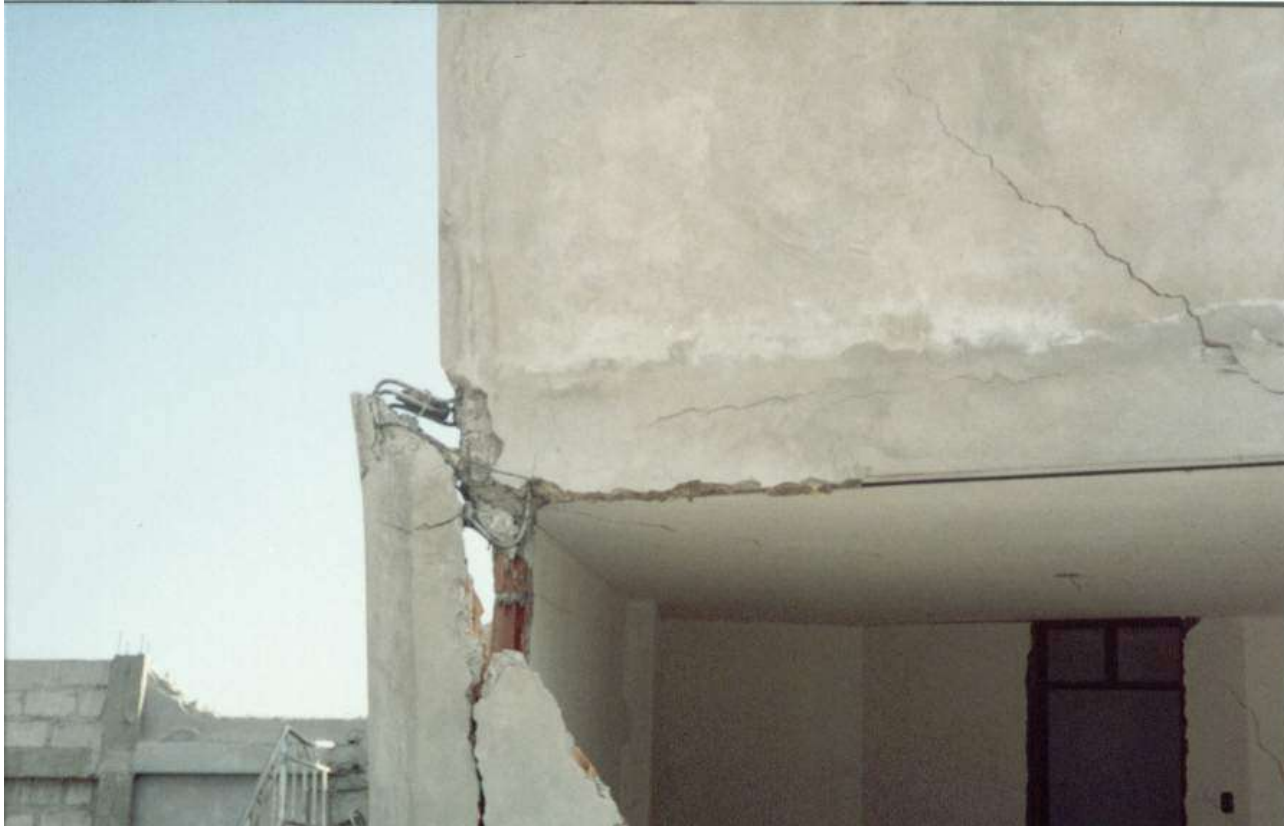
**VIVIENDA COLAPSADA**  
**FOTO JESUS ABUGATTAS (CIP)**

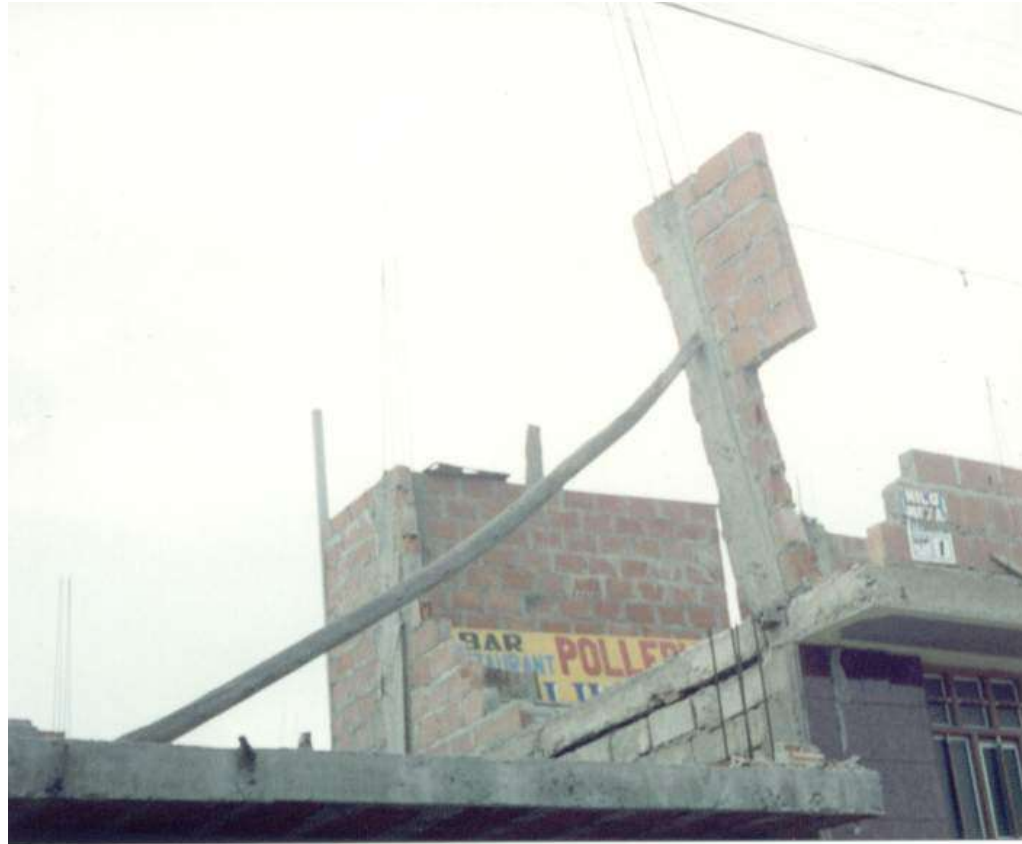
**FALLAS EN TABIQUERIA Y COLUMNA EN VOLADIZO**  
**FOTO JESUS ABUGATTAS (CIP)**

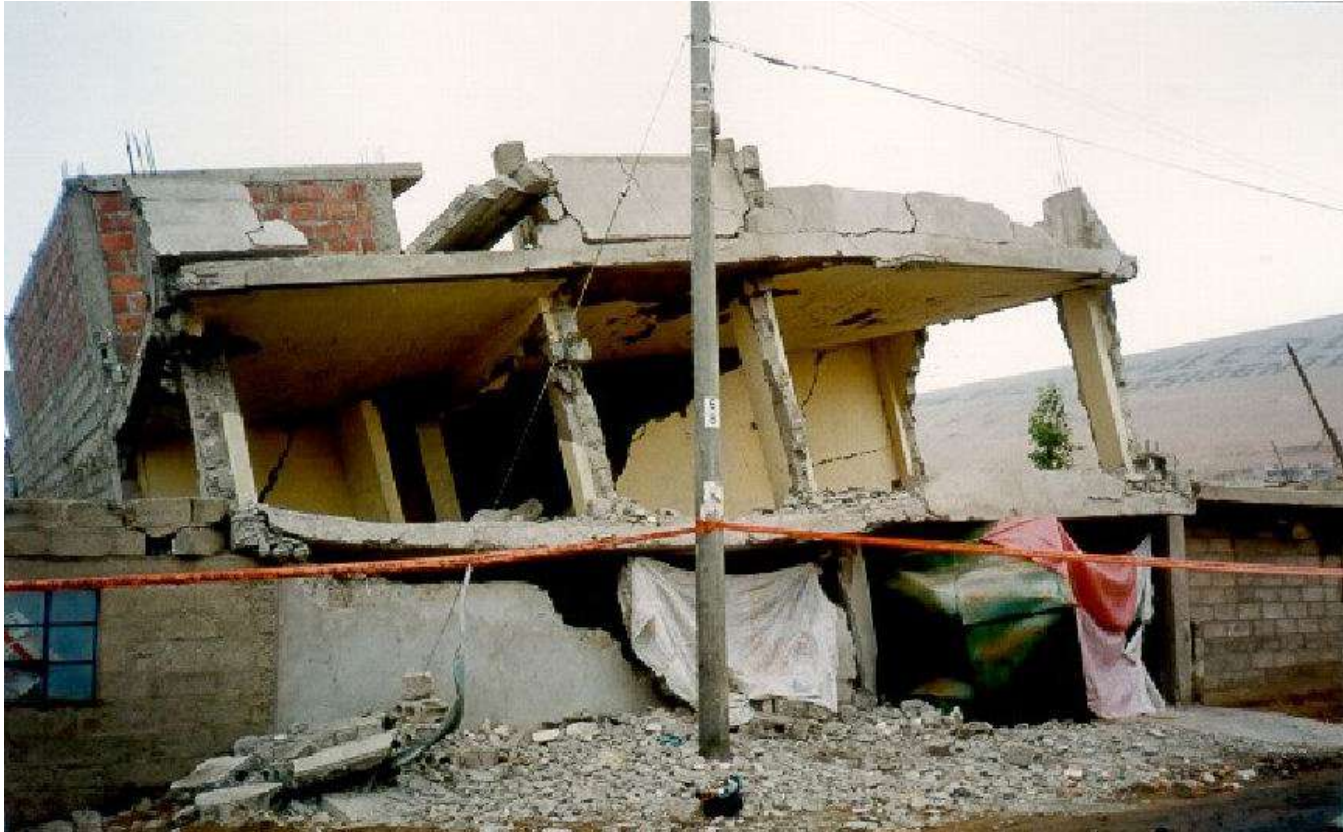
**VIVIENDA COLAPSADA POR USO DE PORTICOS FLEXIBLES**  
**FOTO FRANKLIN RAMOS (CIP)**

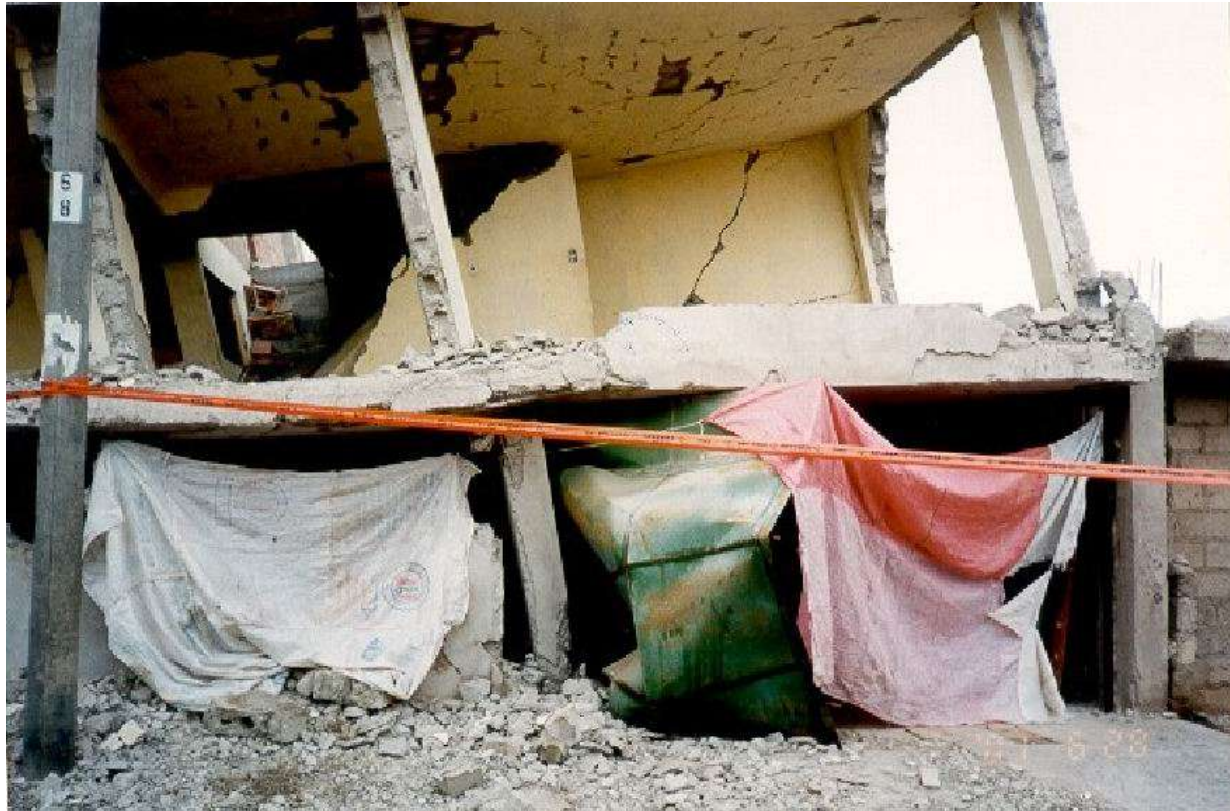
**VIVIENDA COLAPSADA POR USO DE PORTICOS FLEXIBLES**  
**FOTO FRANKLIN RAMOS (CIP)**

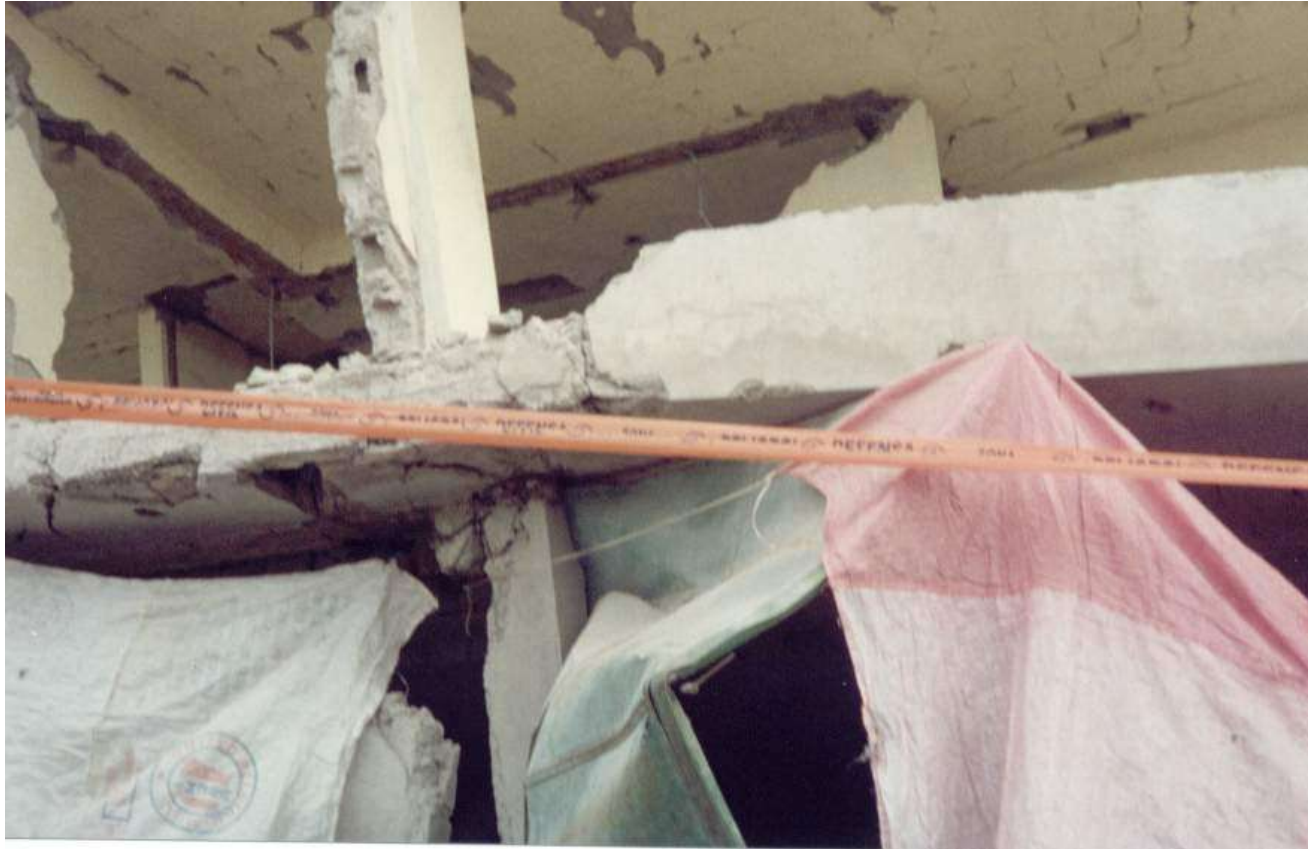
**DETALLE DE FALLA EN COLUMNA SIN CONTINUIDAD**  
**FOTO FRANKLIN RAMOS (CIP)**

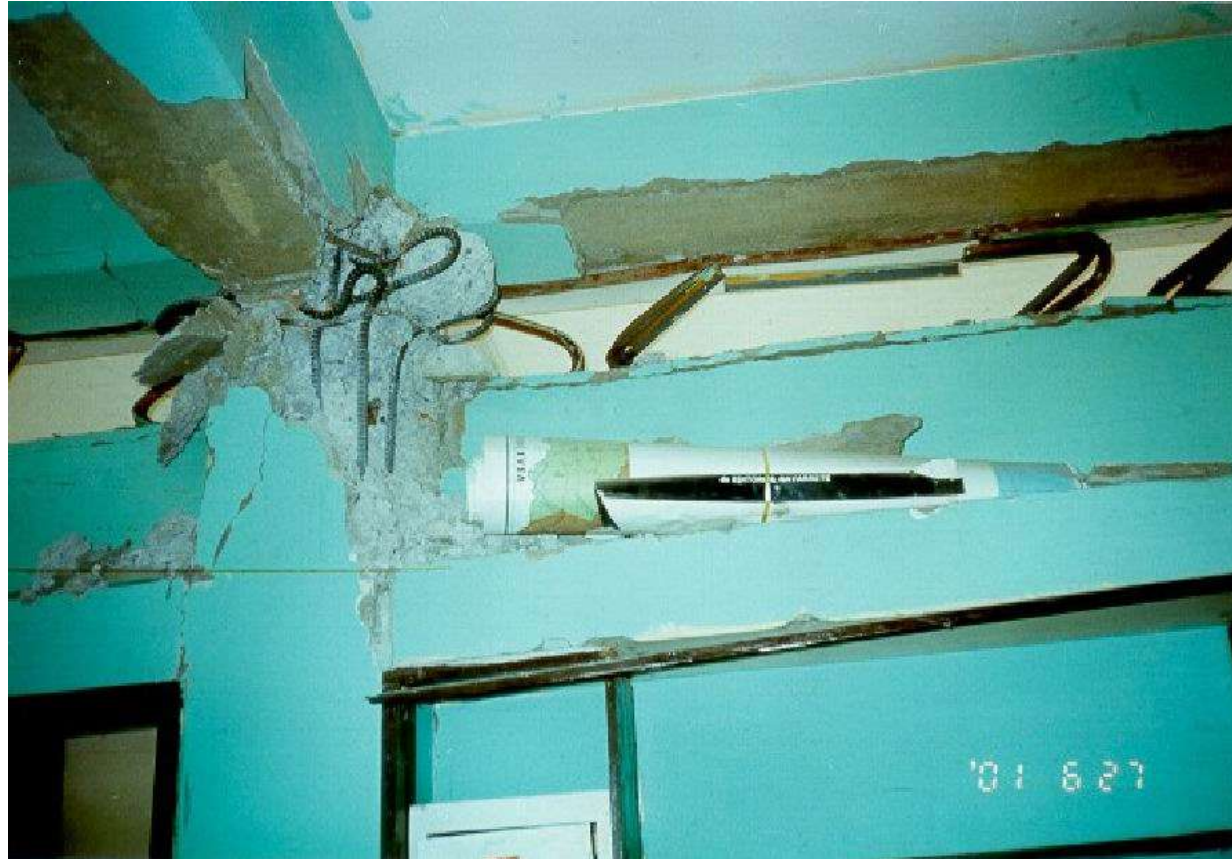
**DETALLE DE COLAPSO DE COLUMNA CORTA**  
FOTO JOSE LUIS AMADO (CIP)

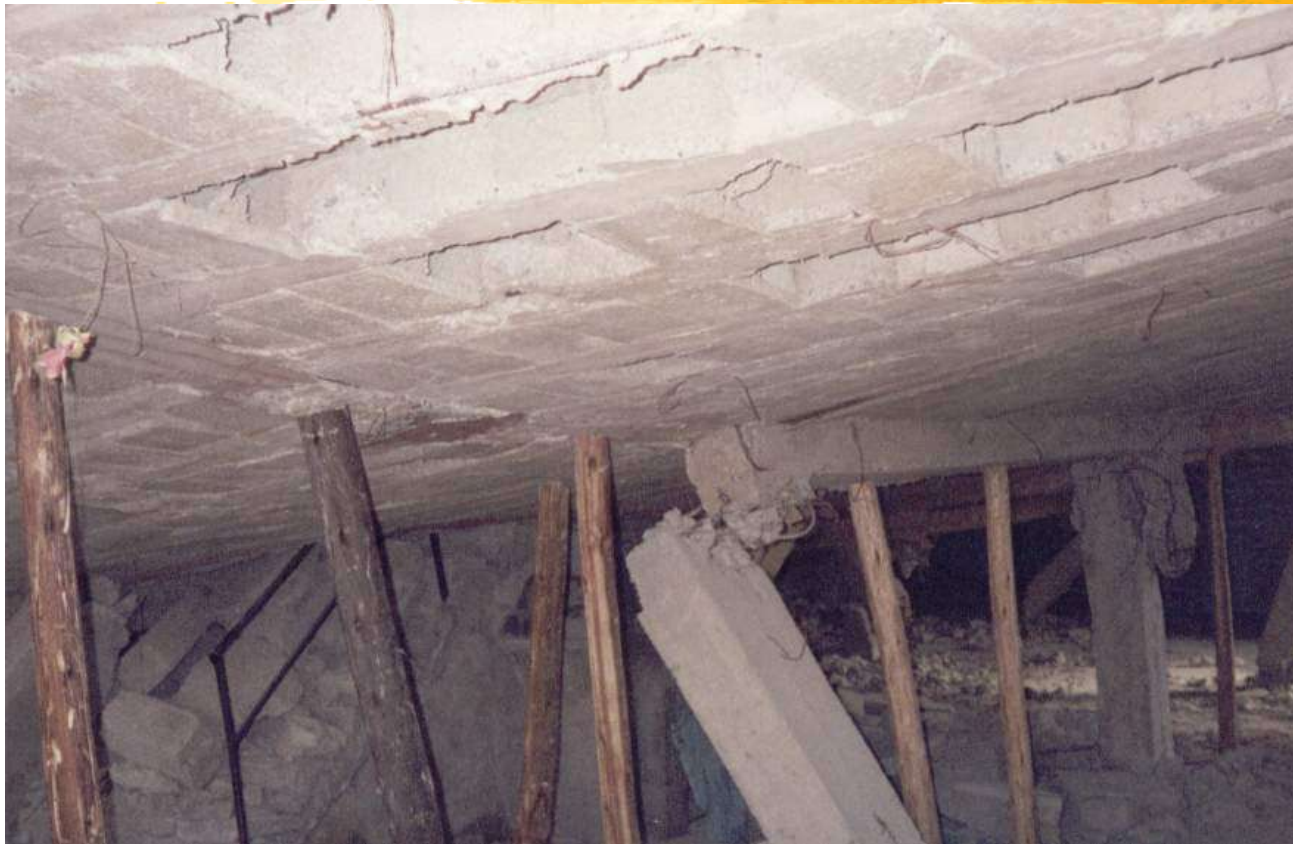
**DETALLE DE VIVIENDA COLAPSADA POR GRAVES DEFICIENCIAS  
DE AUTOCONSTRUCCION (VIGA CHATA, VIGA PERALTADA Y  
UNION CON COLUMNA) FOTO JOSE LUIS AMADO (CIP)**
