*SIMPOSIO INTERNACIONAL  
ACI CAPÍTULO DE ESTUDIANTES  
UNIVERSIDAD NACIONAL  
JORGE BASADRE GROHMANN  
DICIEMBRE 2010 TACNA PERÚ.*

*“ ENSEÑANZAS DE LOS  
ÚLTIMOS SISMOS EN PERÚ”*

*ANTONIO BLANCO BLASCO*

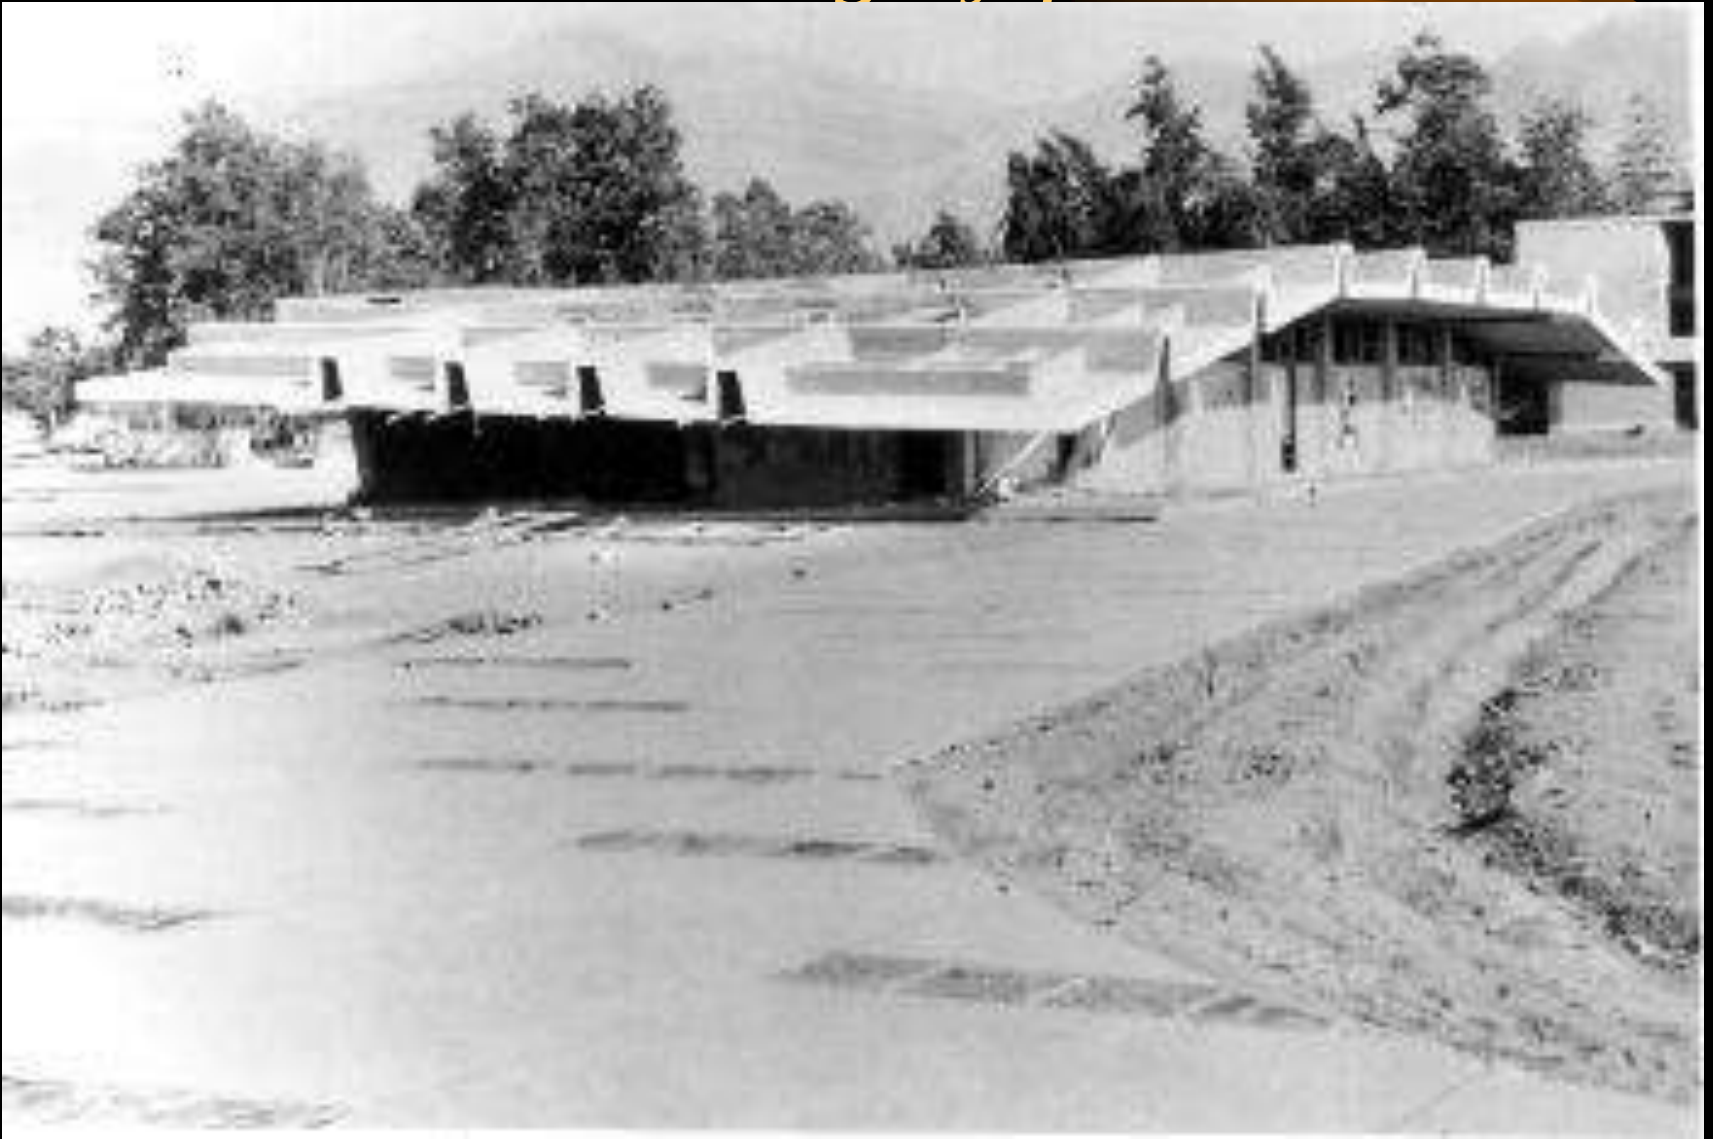
COLUMNAS DÉBILES Y VIGAS RÍGIDAS, EN  
ESTRUCTURAS SOLAMENTE DE PÓRTICOS.

*Pabellón de la Universidad Agraria:  
muchacha viga y poca columna*

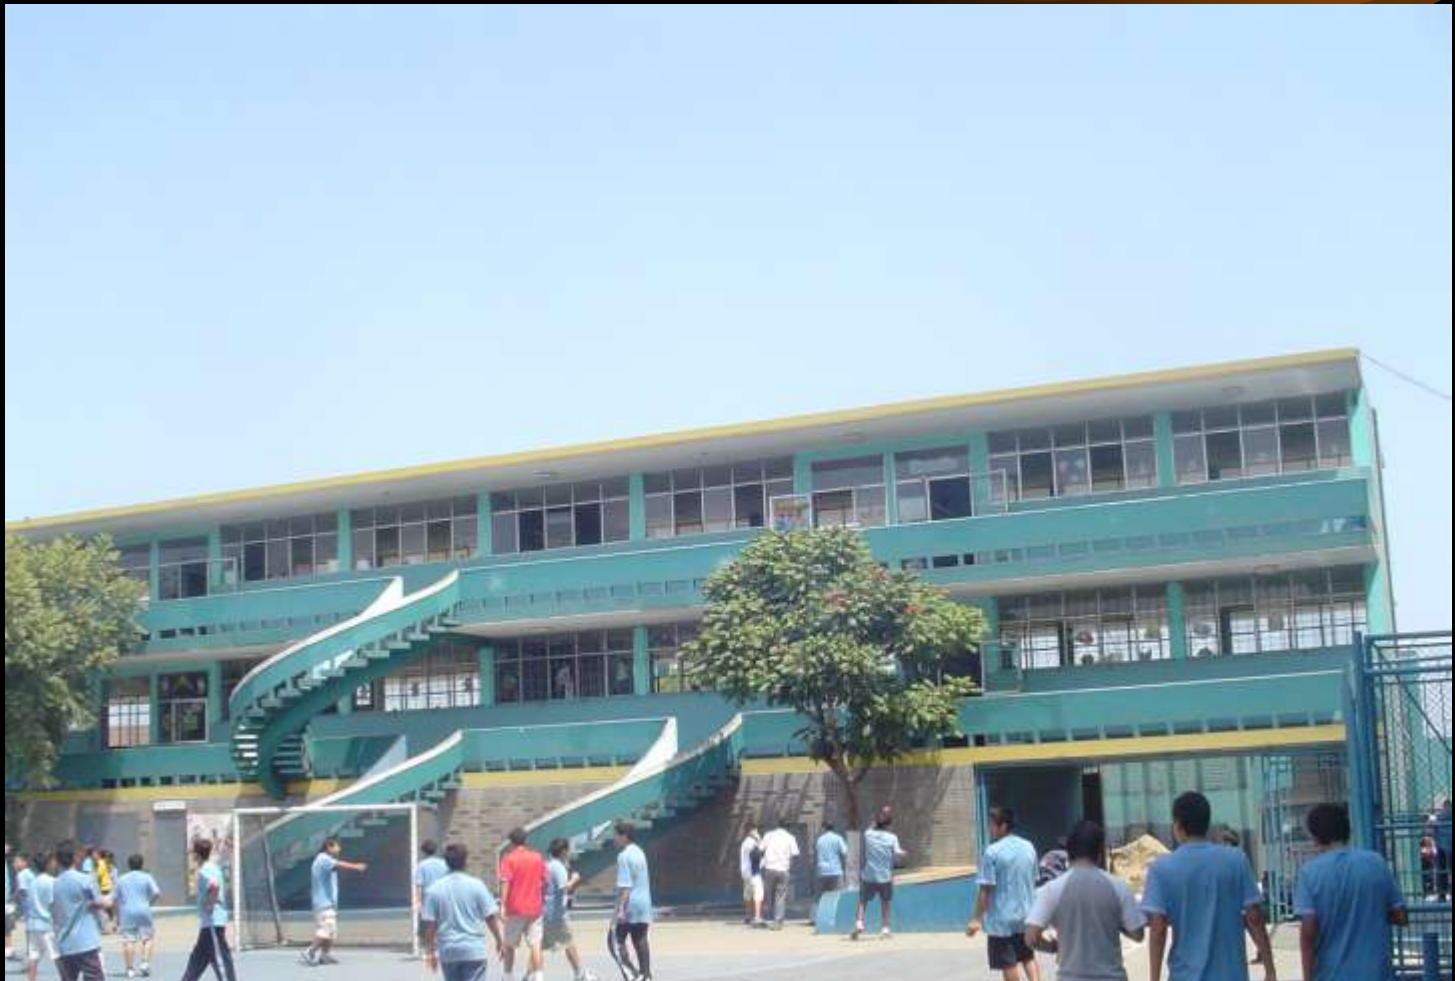
# *COLEGIOS FLEXIBLES*

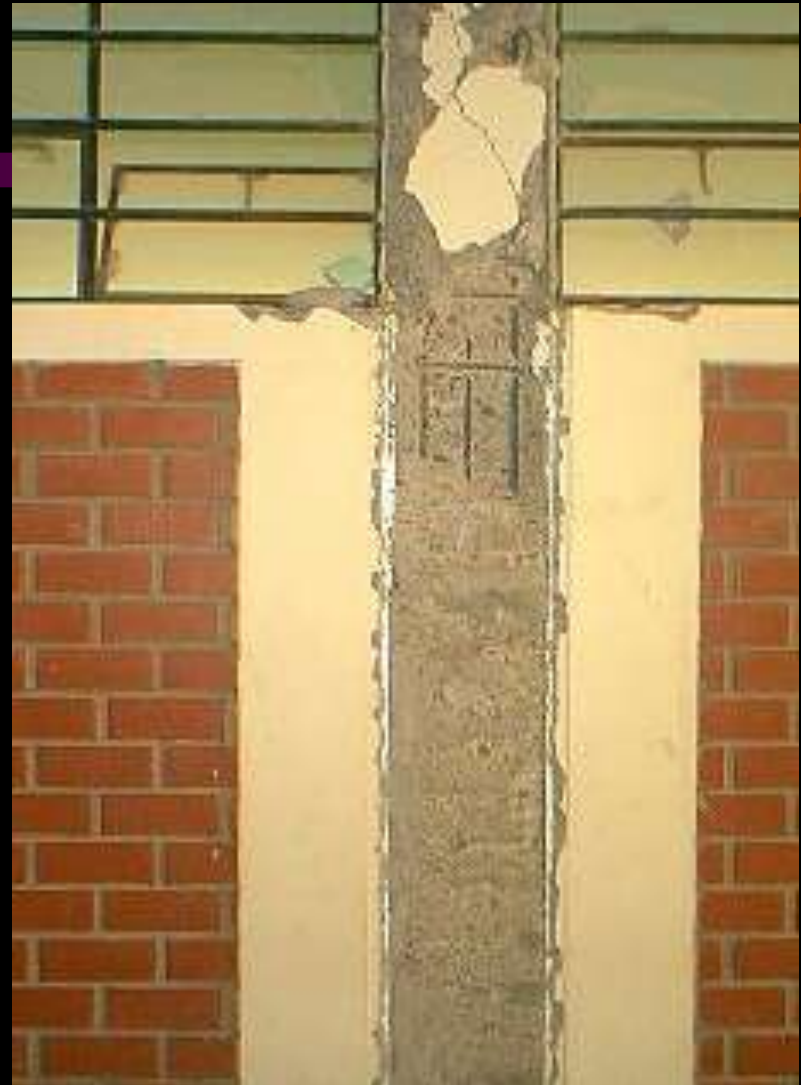
- A PESAR DE TENER EL TECNOPOR, SEPARANDO 2CM LAS COLUMNAS DE LOS TABIQUES, LOS COLEGIOS SUFRIERON DAÑOS, PORQUE LA DEFORMACIÓN ERA MAYOR.

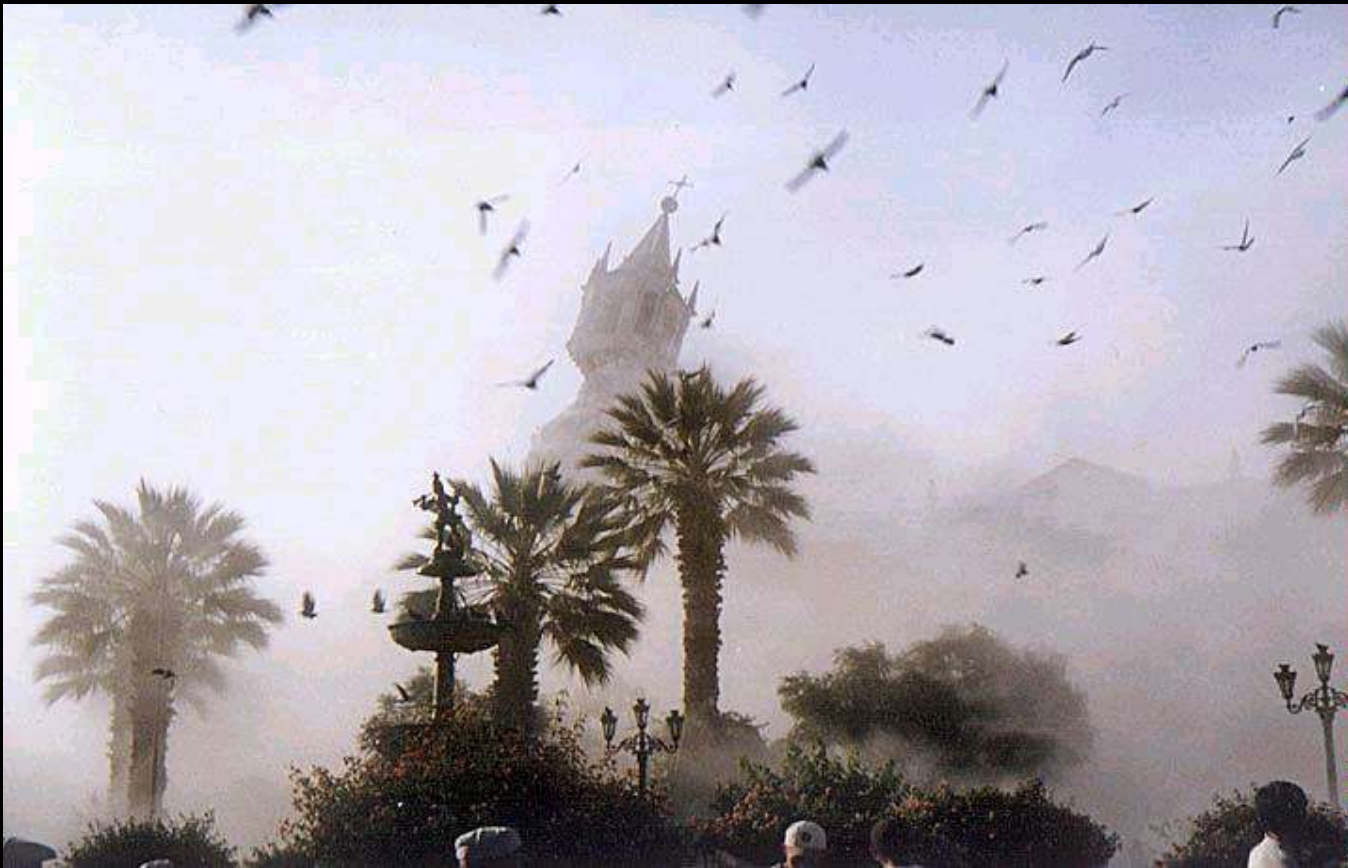
*Instante en que la torre izquierda de  
la Catedral de Arequipa colapsa y  
cae.*

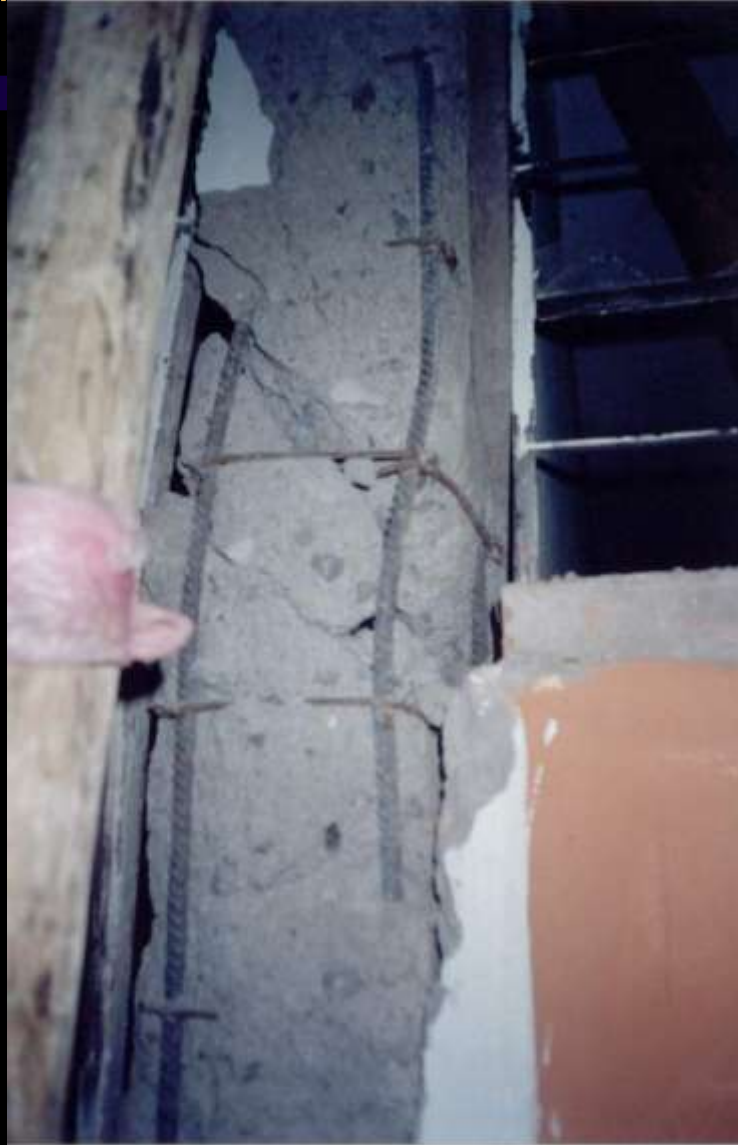
# *Nuevamente columnas cortas*

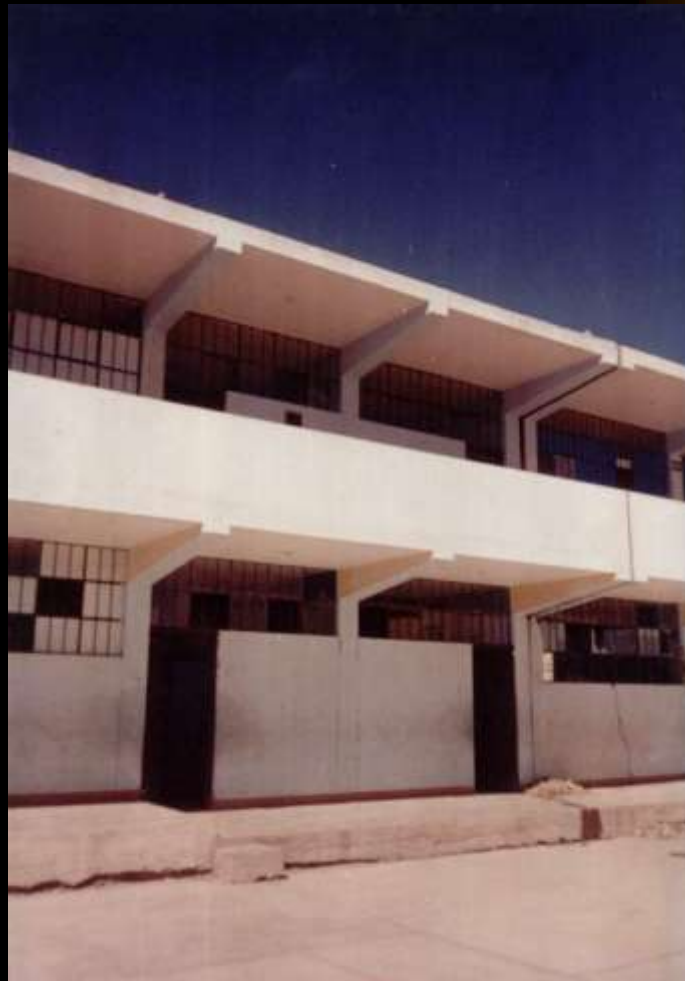
# *Edificaciones flexibles en una dirección y además columnas cortas*

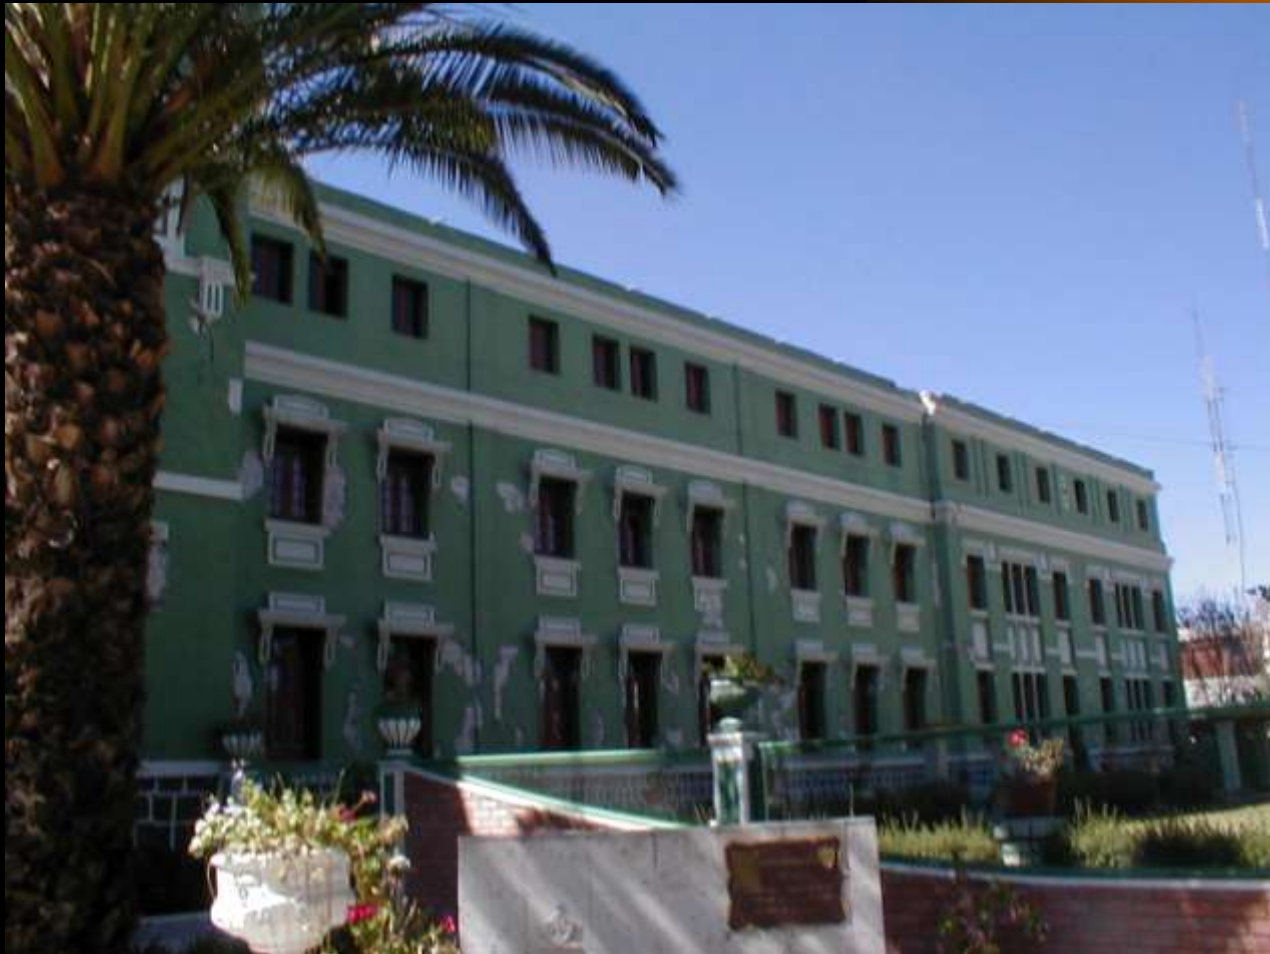
*Colegios antiguos con poca rigidez lateral, salvo la ayuda de los muros de ladrillo o de sillar.*

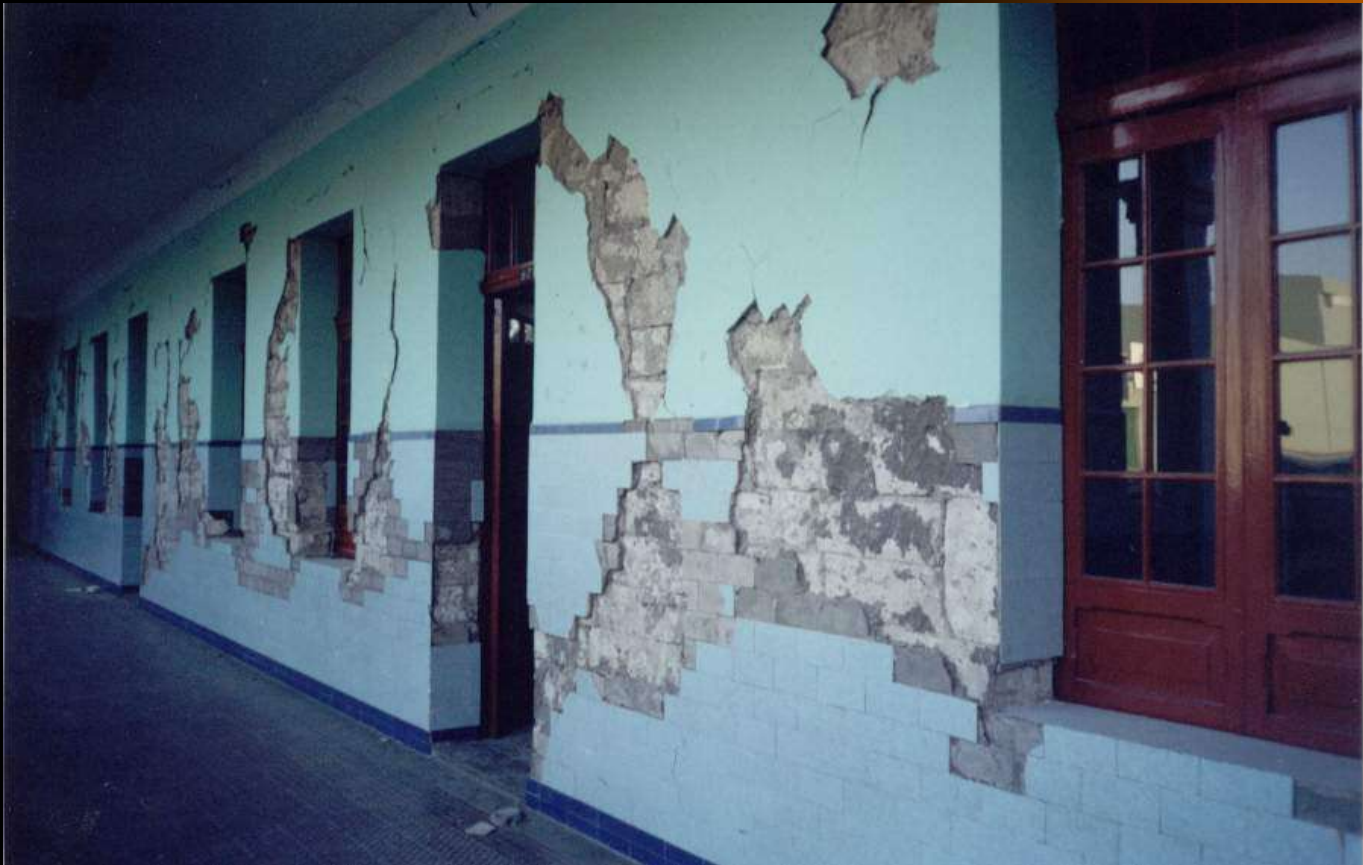
# *Tabiques de sillar, trabajando como muros de corte*

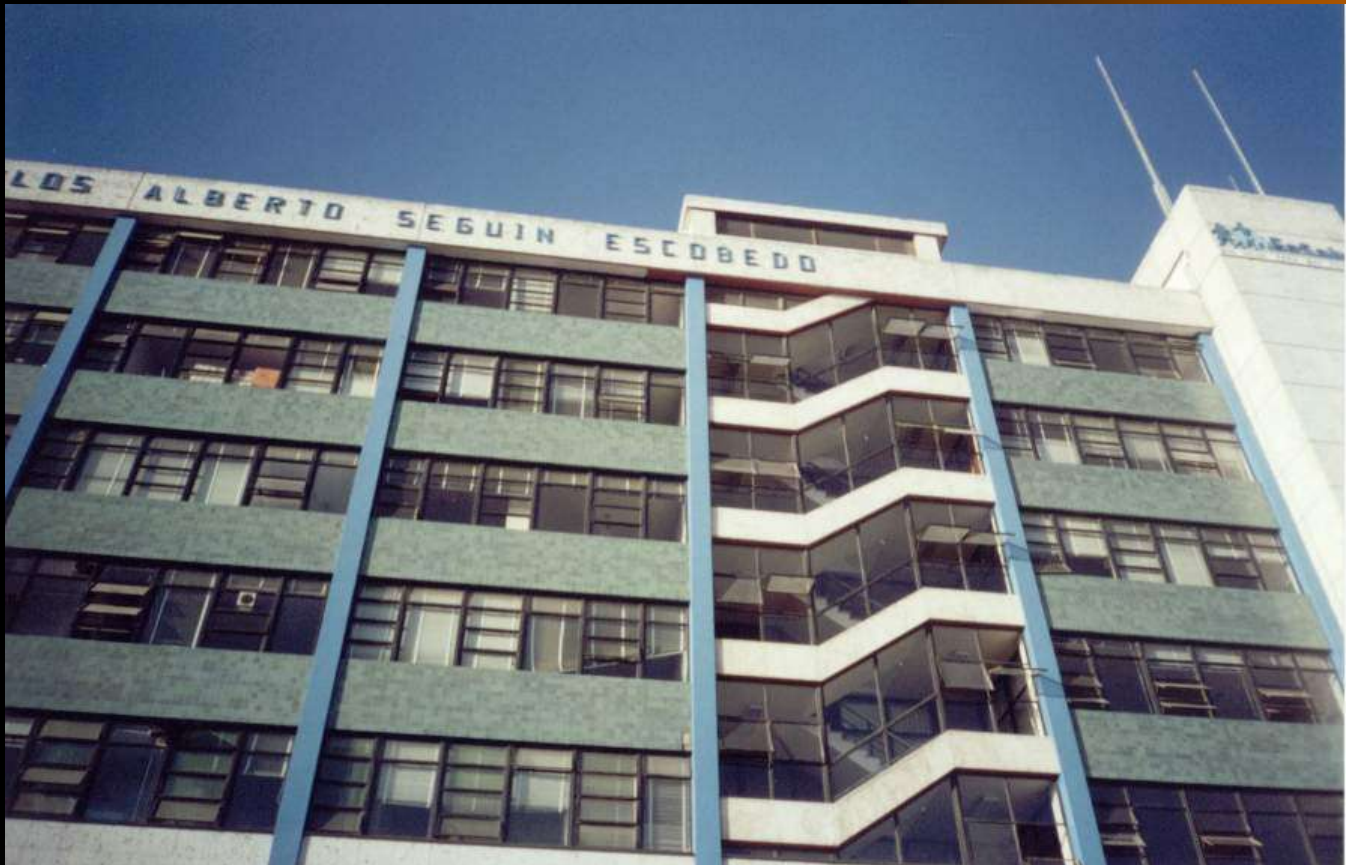
*Edificios importantes, bien calculados y bien contruidos, pero con poca rigidez lateral*

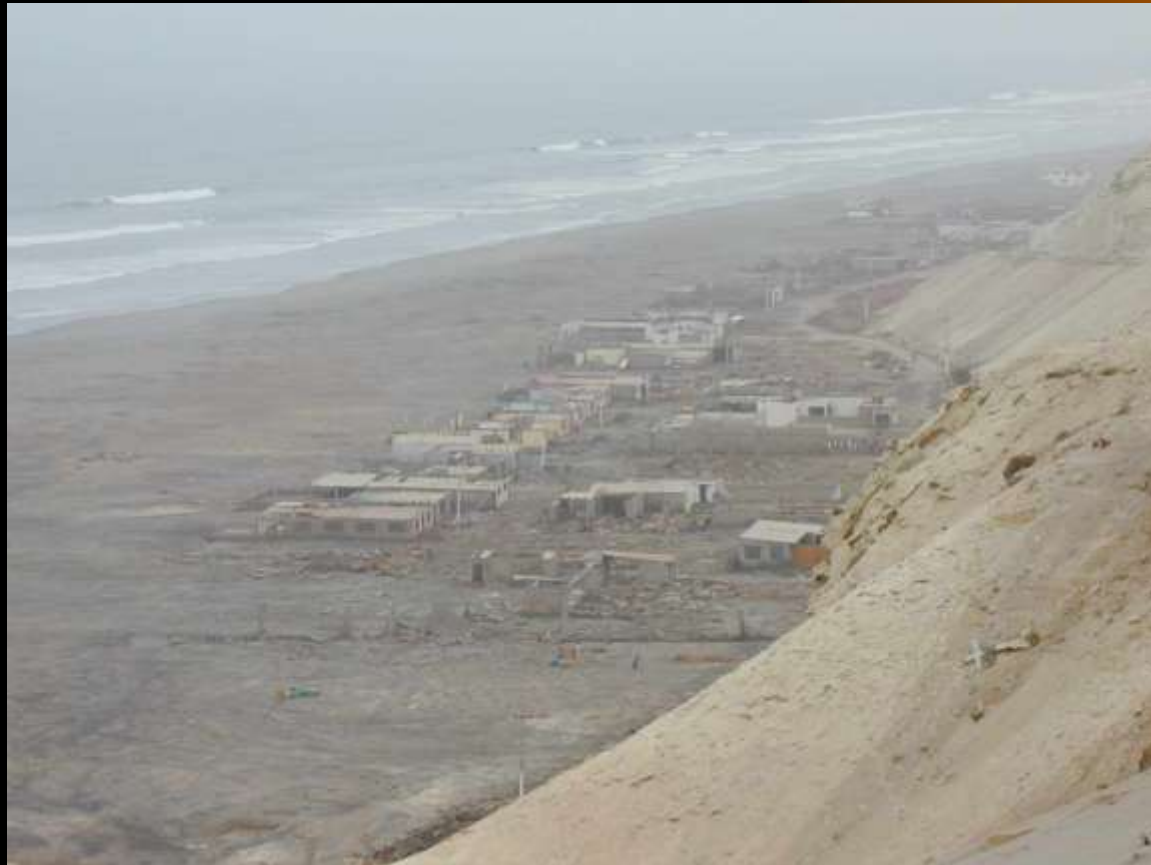
# *Tsunami en ocoña y Camaná*

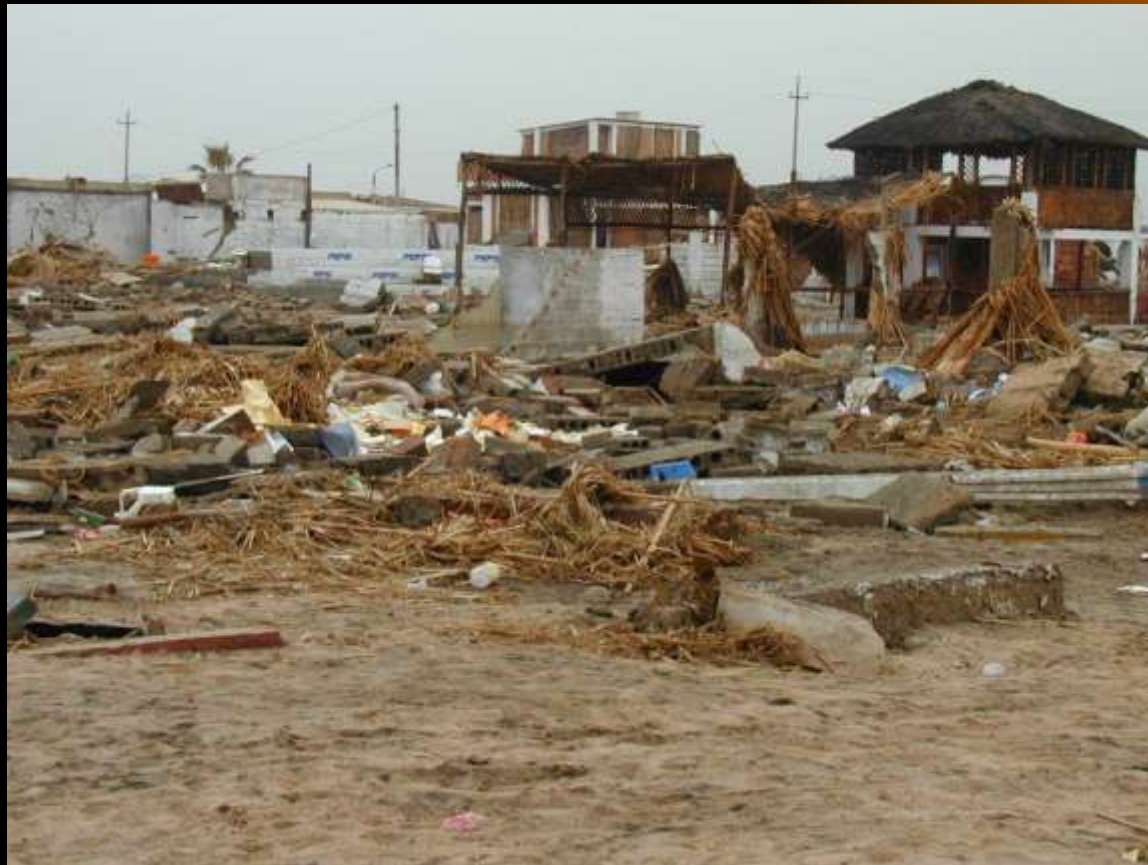
# *Tsunami en Ocoña y Camaná*

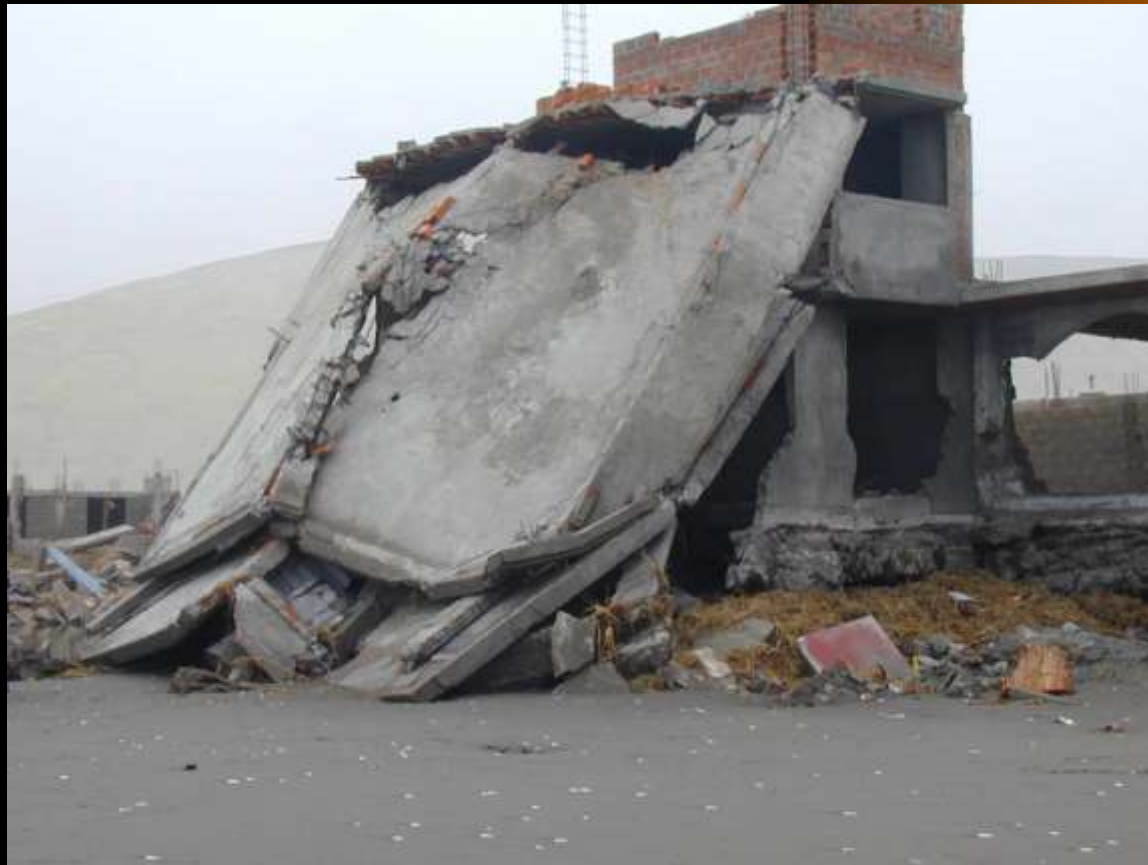
# *Tsunami en Ocoña y Camaná*

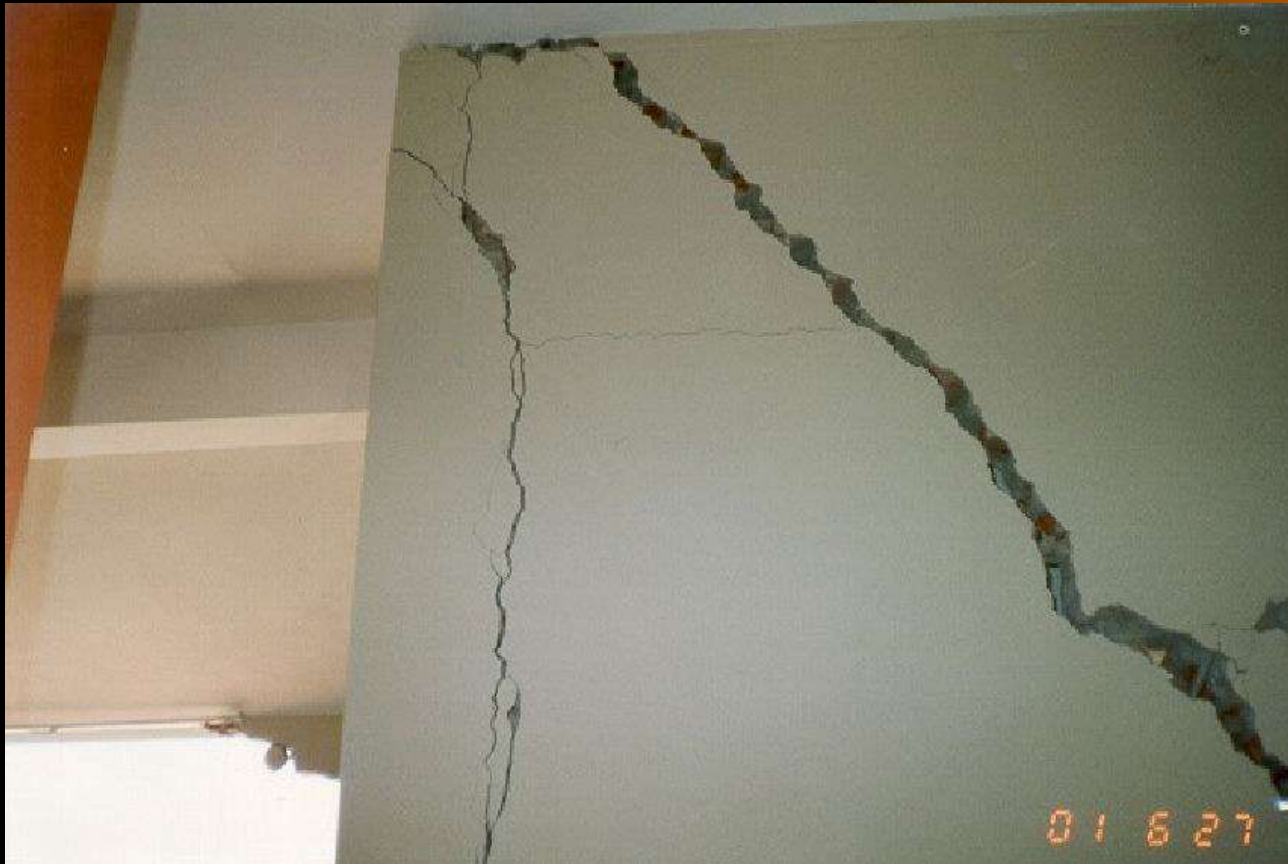
# *Municipalidad de Moquegua: Sólo pórticos, poca rigidez lateral*

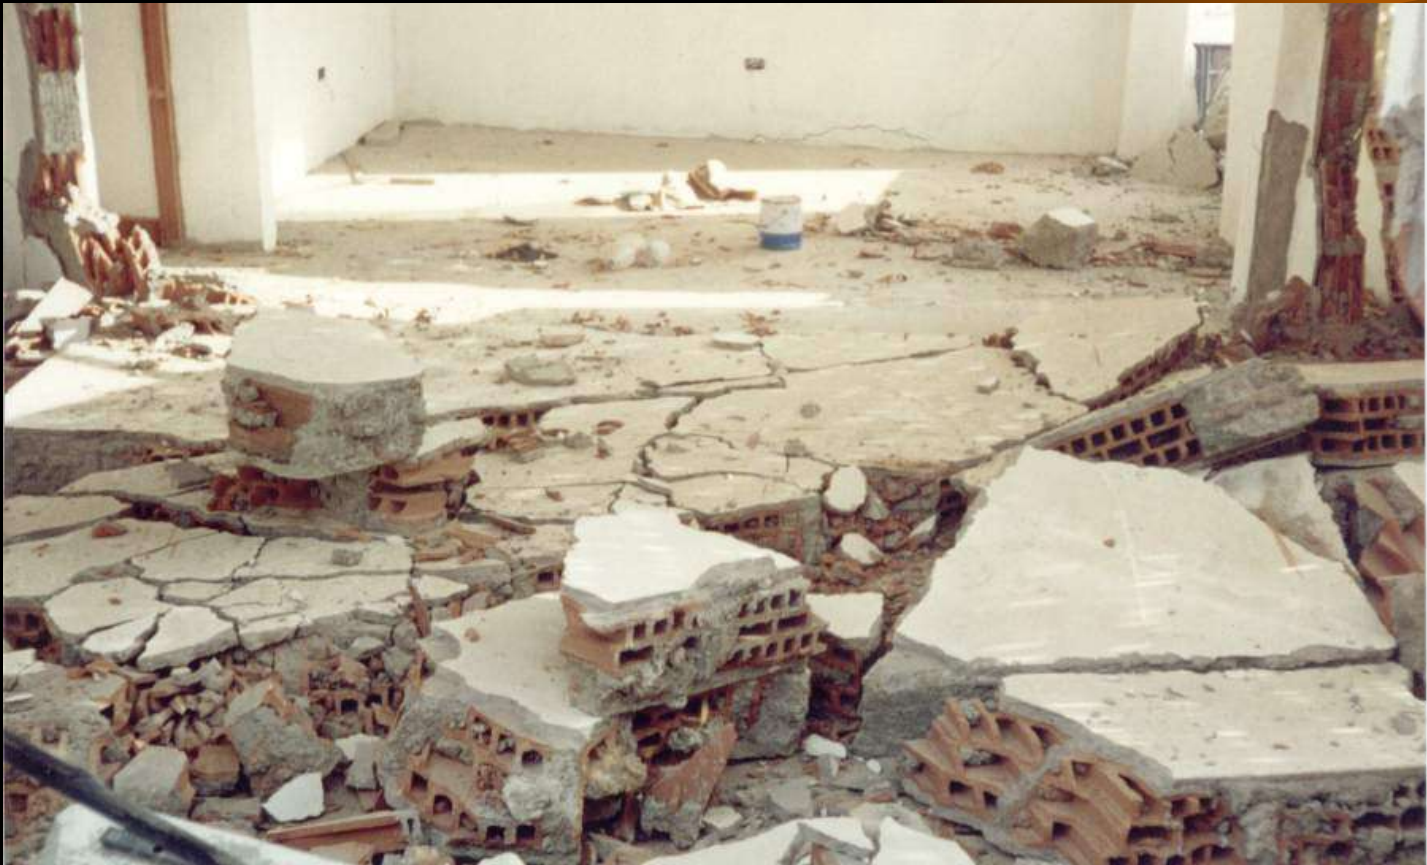
# *Ladrillos huecos en muros de una casa en Tacna*

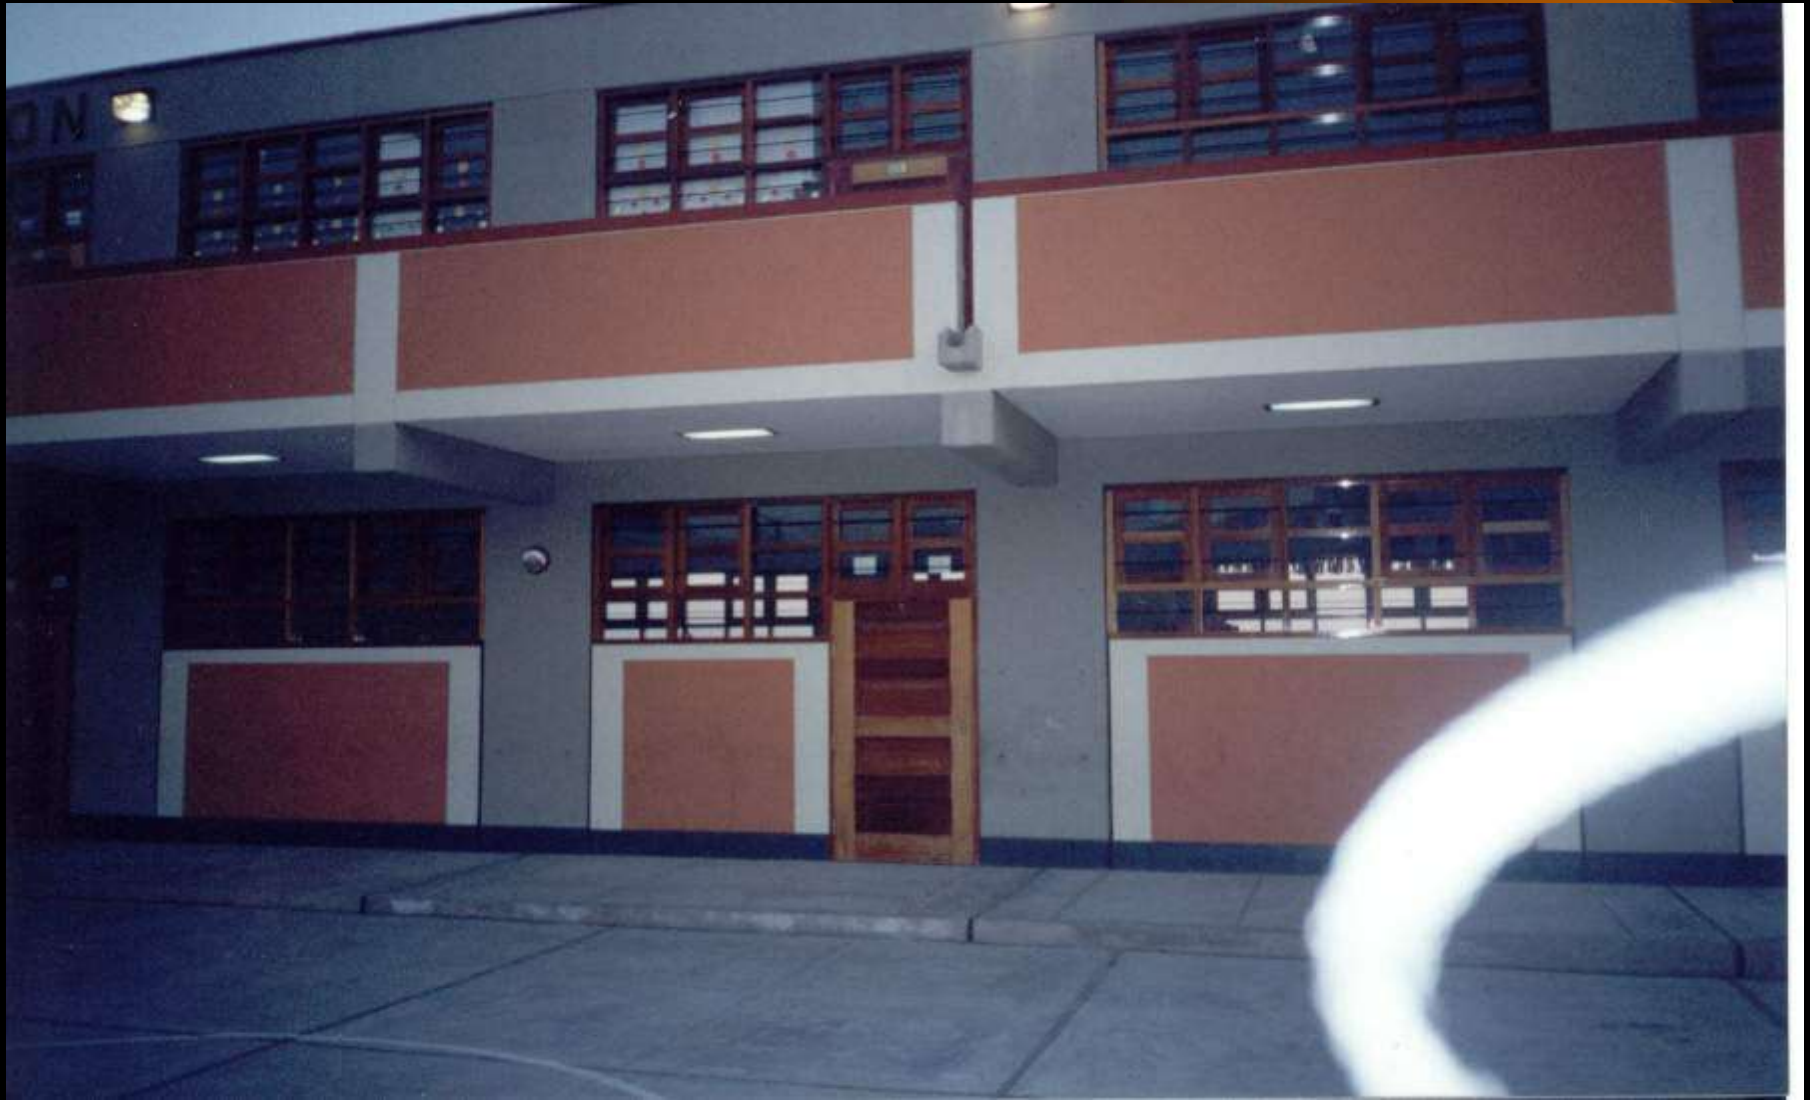
# *FOTO DESPUÉS DEL SISMO DE 2001.*

LOS COLEGIOS QUE SE HICIERON LUEGO DEL  
CAMBIO DE LA NORMA DE 1997 (UN AÑO  
DESPUÉS DEL SISMO DE NAZCA),  
TUVIERON MUY BUEN COMPORTAMIENTO  
EN EL SISMO DEL 2001.

DESAPARECIÓ EL PROBLEMA DE COLUMNAS  
CORTA, SE CONTROLÓ LA DEFORMACIÓN  
LATERAL.

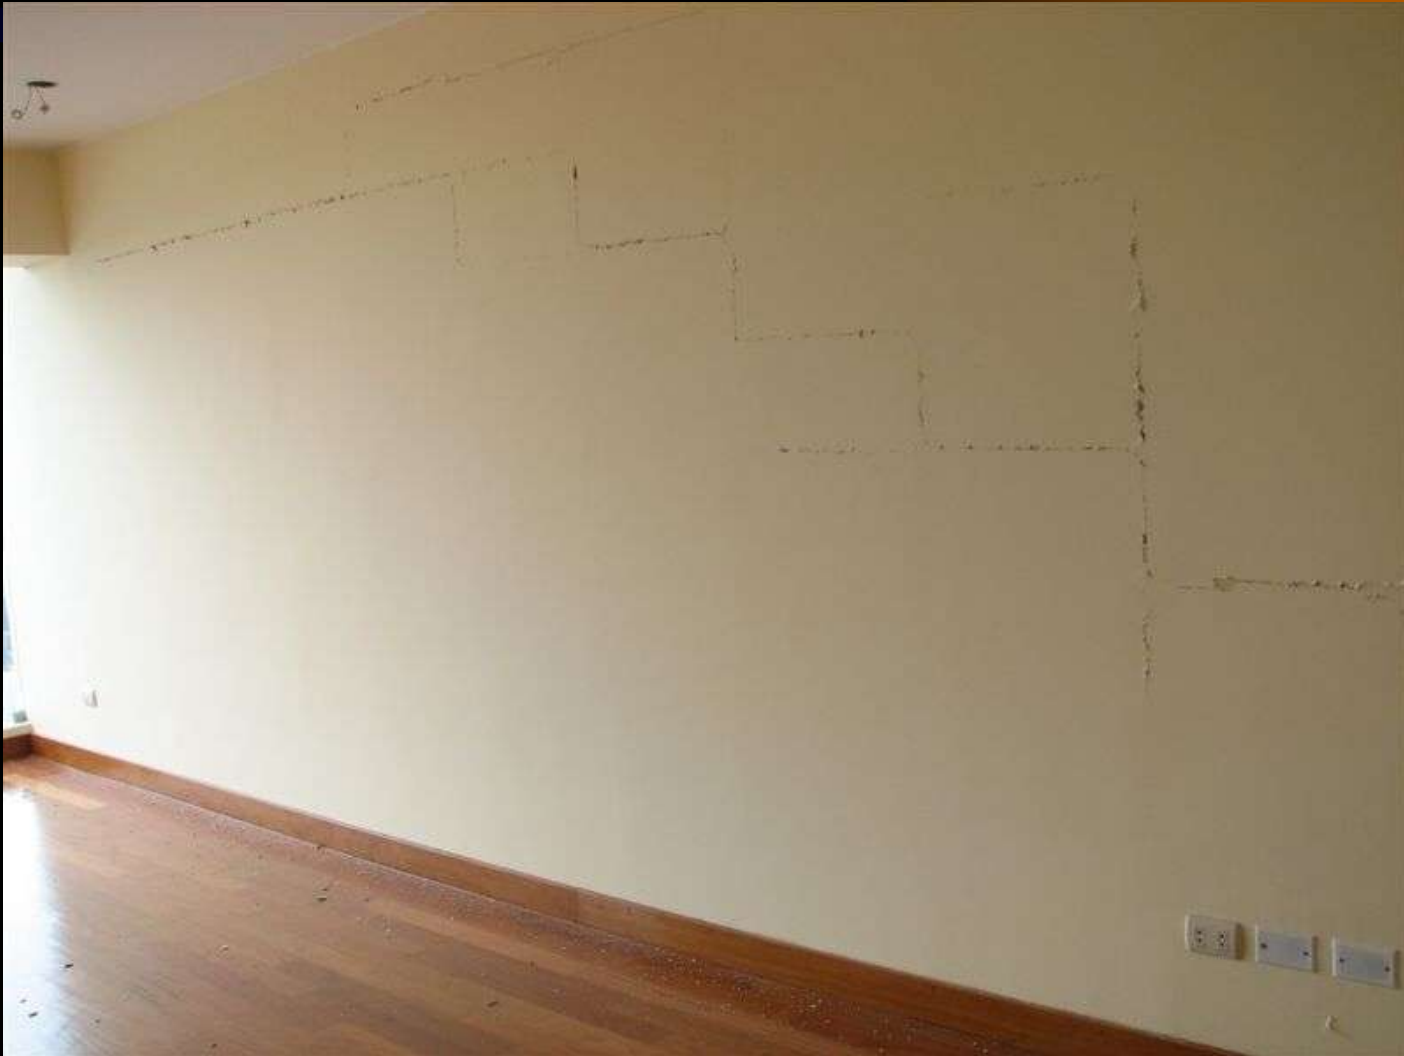
# *TABIQUERÍA ESPECIAL CON FISURAS*

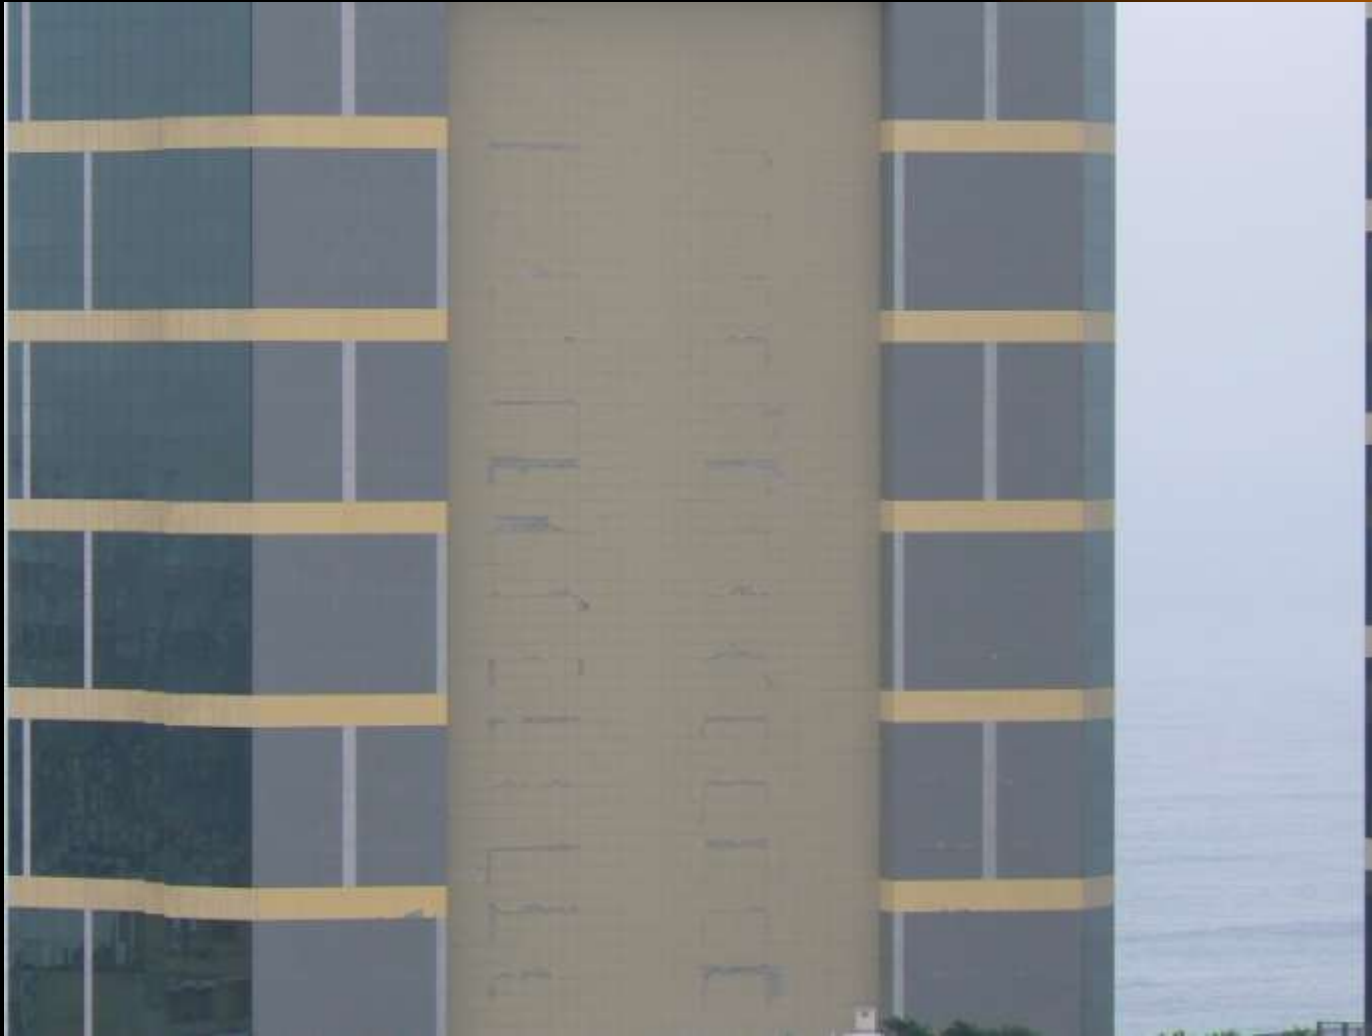
# *TABIQUERÍA FISURADA EN EDIFICIO DE 24 PISOS EN MIRAFLORES*

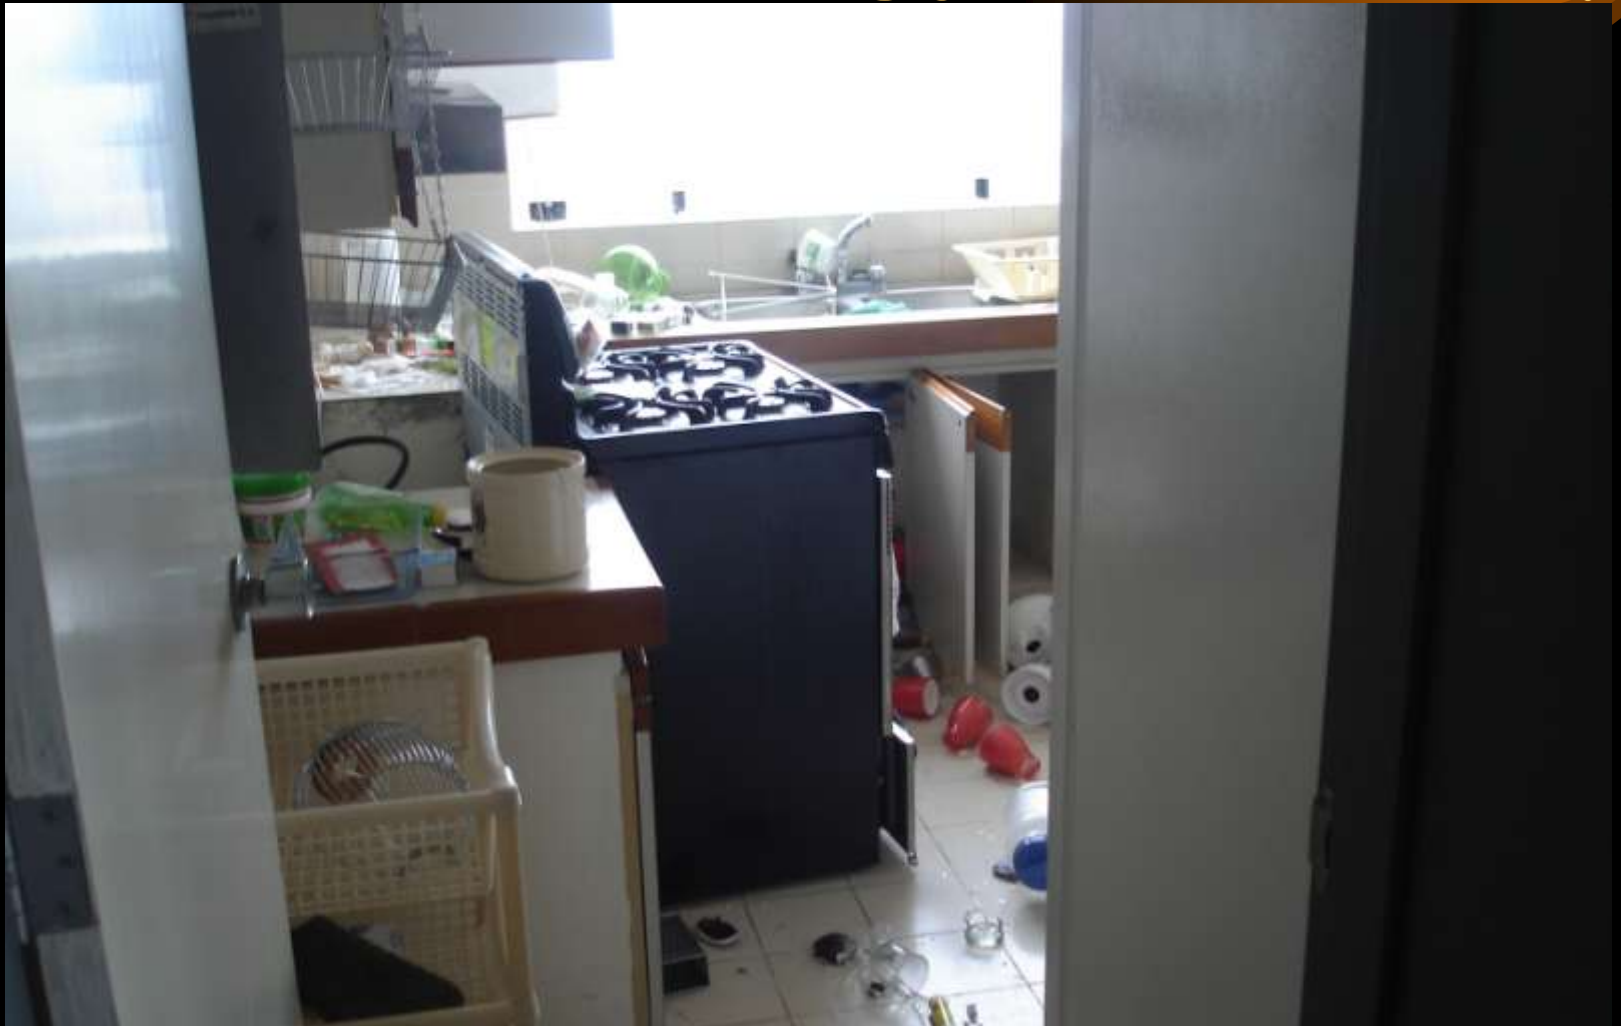
*MOVIMIENTO IMPORTANTE EN  
DEPARTAMENTO DE PLAYA A  
50KM DE LIMA.*
