*EL SISMO DE CHILE DEL 27 DE  
FEBRERO DEL 2010 Y SUS  
ENSEÑANZAS PARA EL DISEÑO  
ESTRUCTURAL*

*ANTONIO BLANCO BLASCO*

*JUNIO 2010*

*ABB INGENIEROS EIRL*

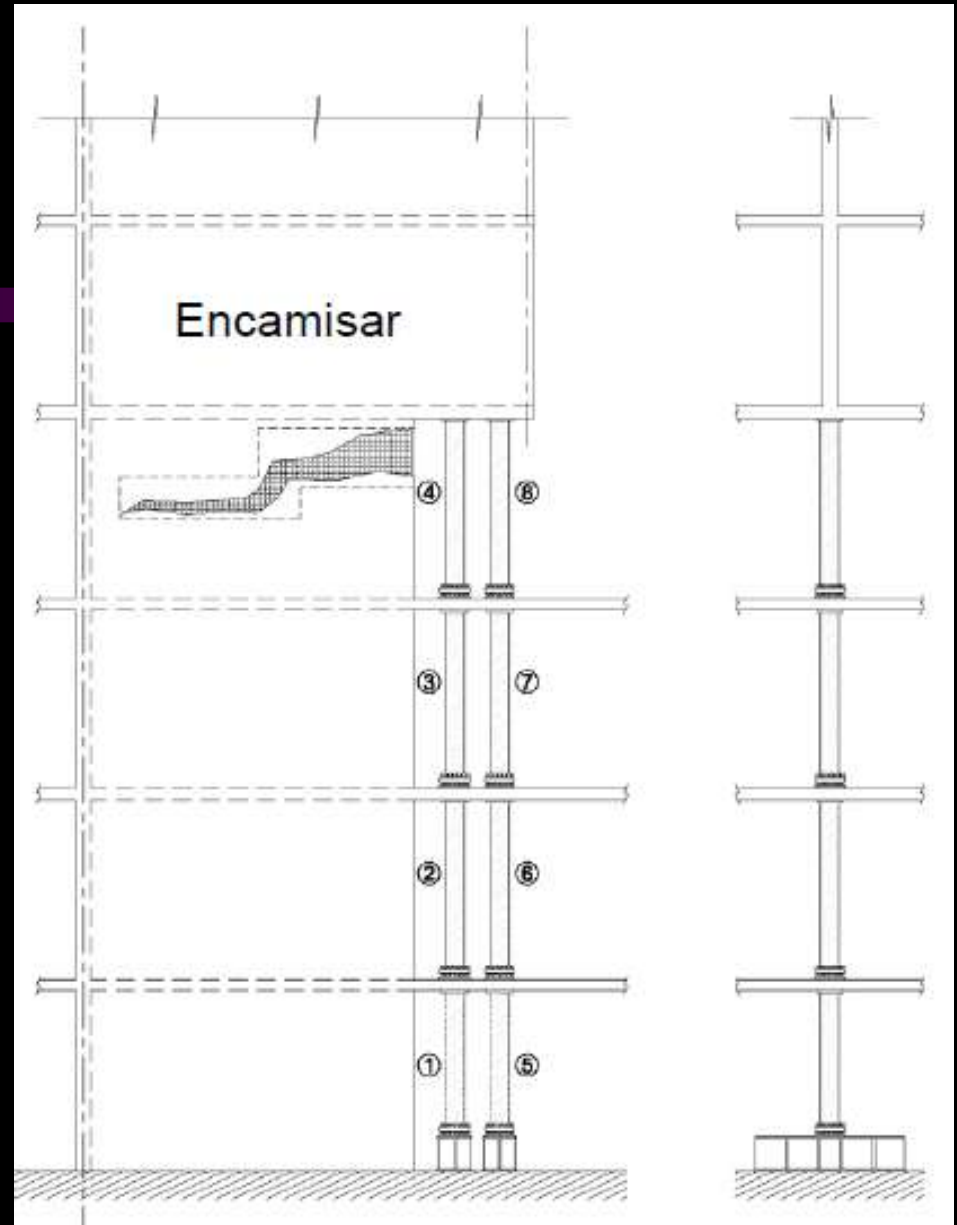
UNO DE LOS PROBLEMAS TÍPICOS SE  
ADVIERTE EN QUE LOS MUROS DE  
CONCRETO ARMADO TIENEN REDUCCIONES  
EN EL SÓTANO, PARA PERMITIR EL PASE DE  
LOS VEHÍCULOS O LOS ESTACIONAMENTOS,  
LO QUE ORIGINA QUE LOS MUROS A PARTIR  
DEL PRIMER NIVEL VUELEN O  
CREZCAN.(TIPO BANDERA).

EN ESTAS DISCONTINUIDADES SE HAN  
OBSERVADO MUCHOS DAÑOS.

- ELEVACIÓN DE UN MURO TÍPICO CON MENOR SECCIÓN EN EL SÓTANO.
- ESTA VISTA MUESTRA EL APUNTALAMIENTO REALIZADO LUEGO DEL SISMO Y LA FORMA DE LAS RAJADURAS
- (CORTESÍA CARL LUTHERS)

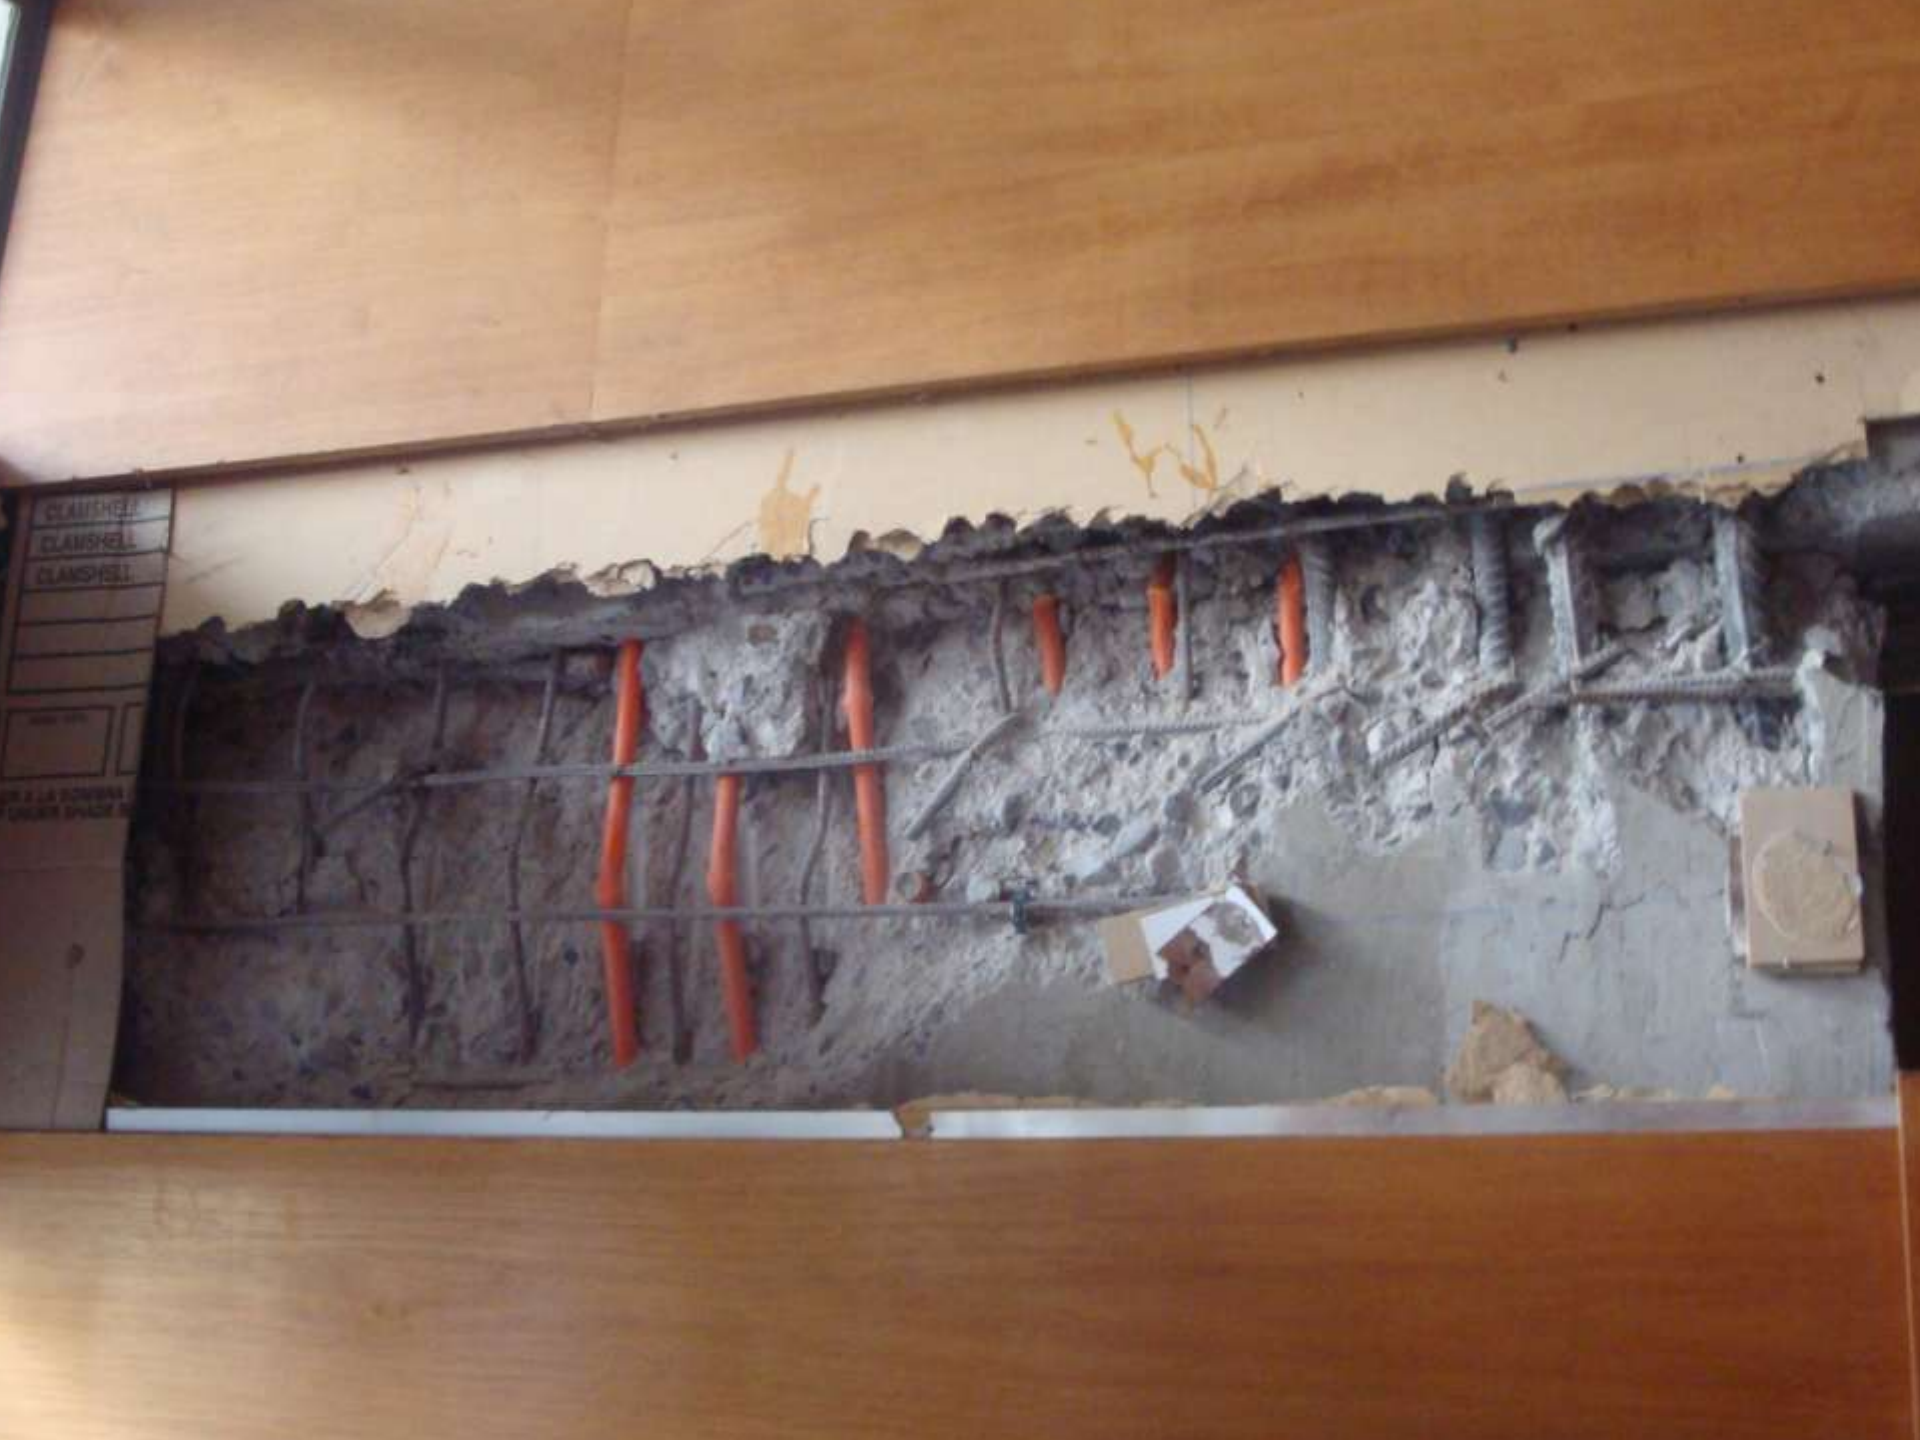
EL MURO MOSTRADO TIENE UNA LONGITUD  
DE APROXIMADAMENTE 1.80M Y EL EDIFICIO  
TIENE 24 PISOS.

TIENE FIERROS IMPORTANTES SOLAMENTE  
EN LOS EXTREMOS.

NO TIENE ESTRIBOS DE CONFINAMIENTO EN  
LOS NÚCLEOS.

EL FIERRO REPARTIDO ES SOLO DE  $3/8''$   
(10mm) Y HA PANDEADO POR COMPRESIÓN.

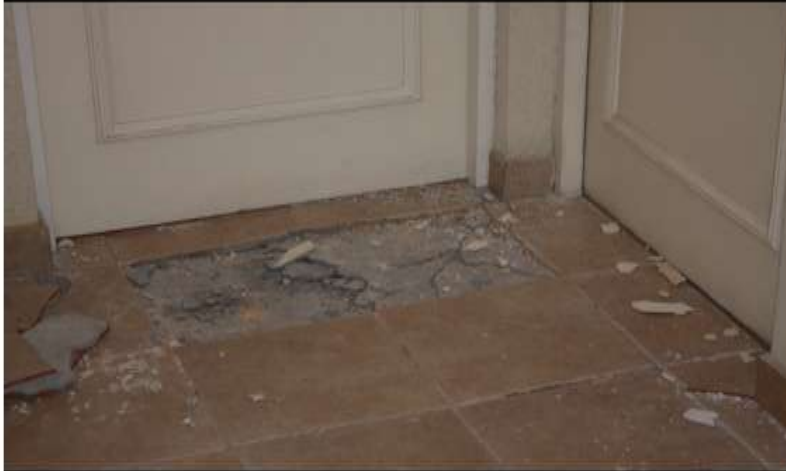
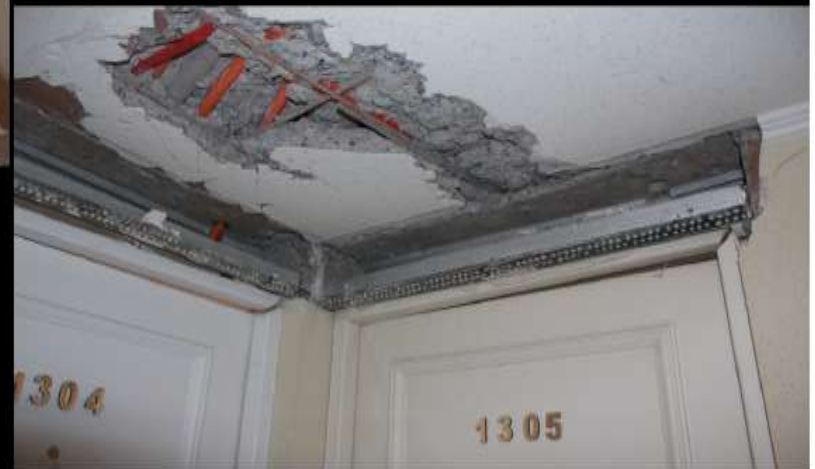
## **Edificio Sector Centro, Santiago. Zona 2 - Suelo II**

- Daño de Losas en accesos a departamentos.

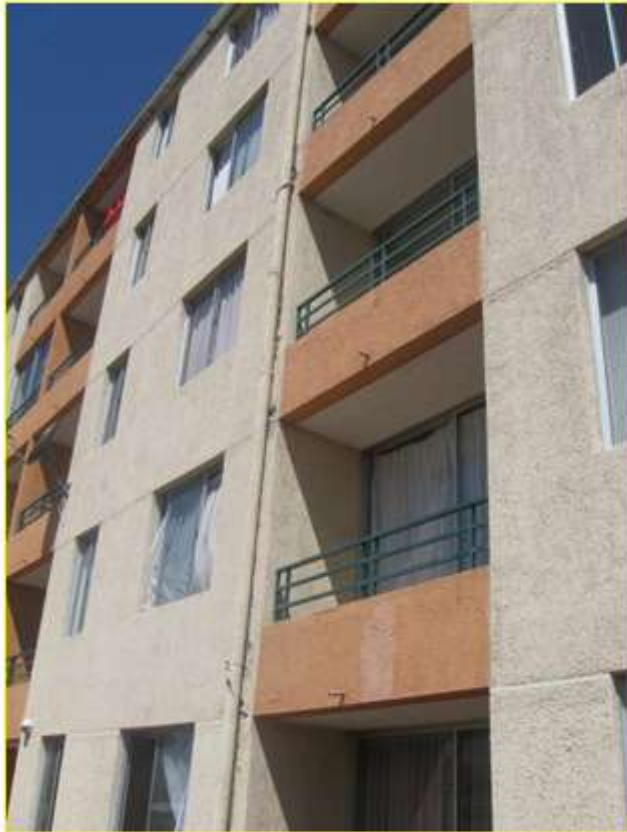
Foto 1  
Desconchones en junta de dilatación  
en edificios sin daño

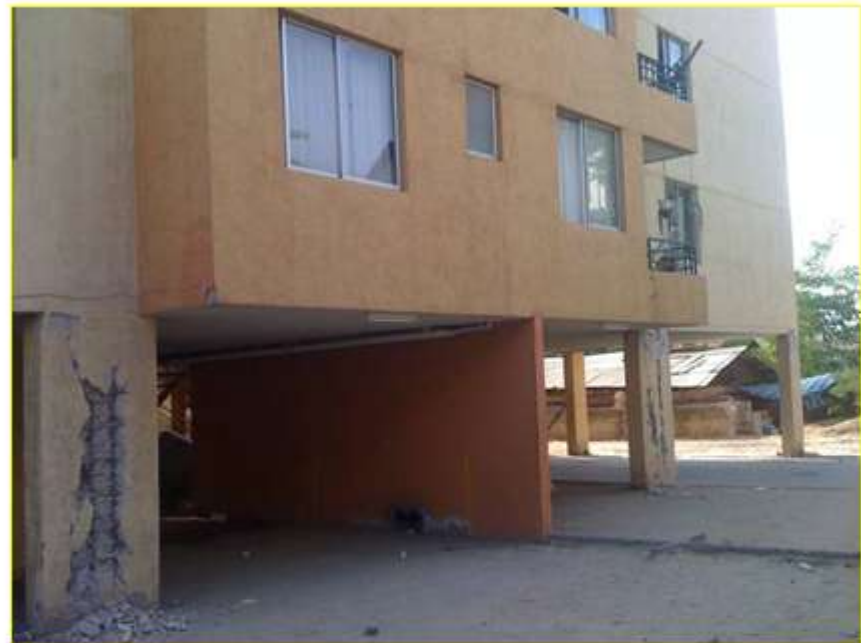
Foto 2  
Fachada posterior con daño  
en pilares

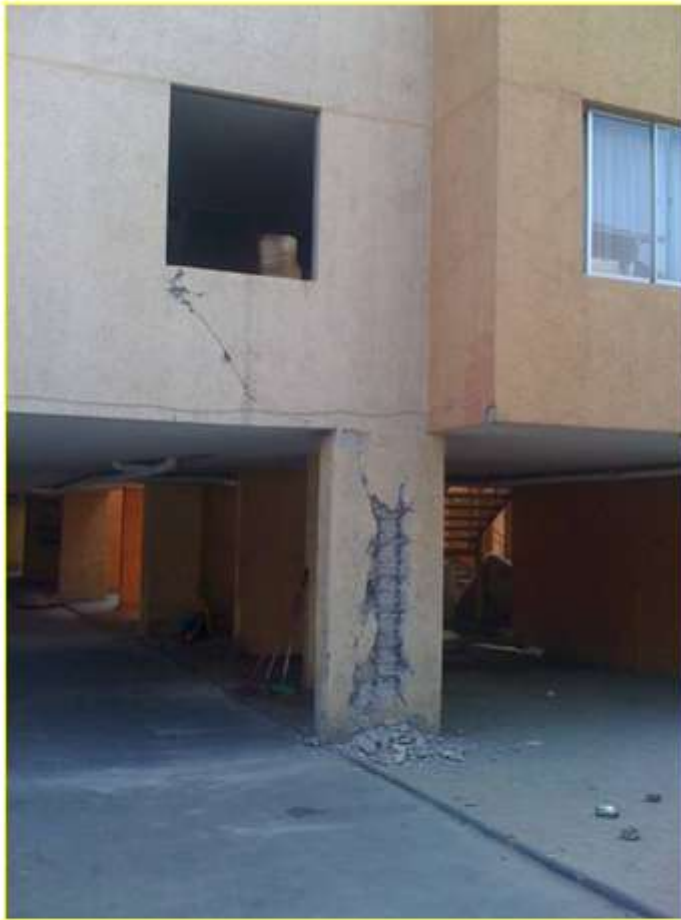
Foto 3

Acercamiento de Pilar dañado

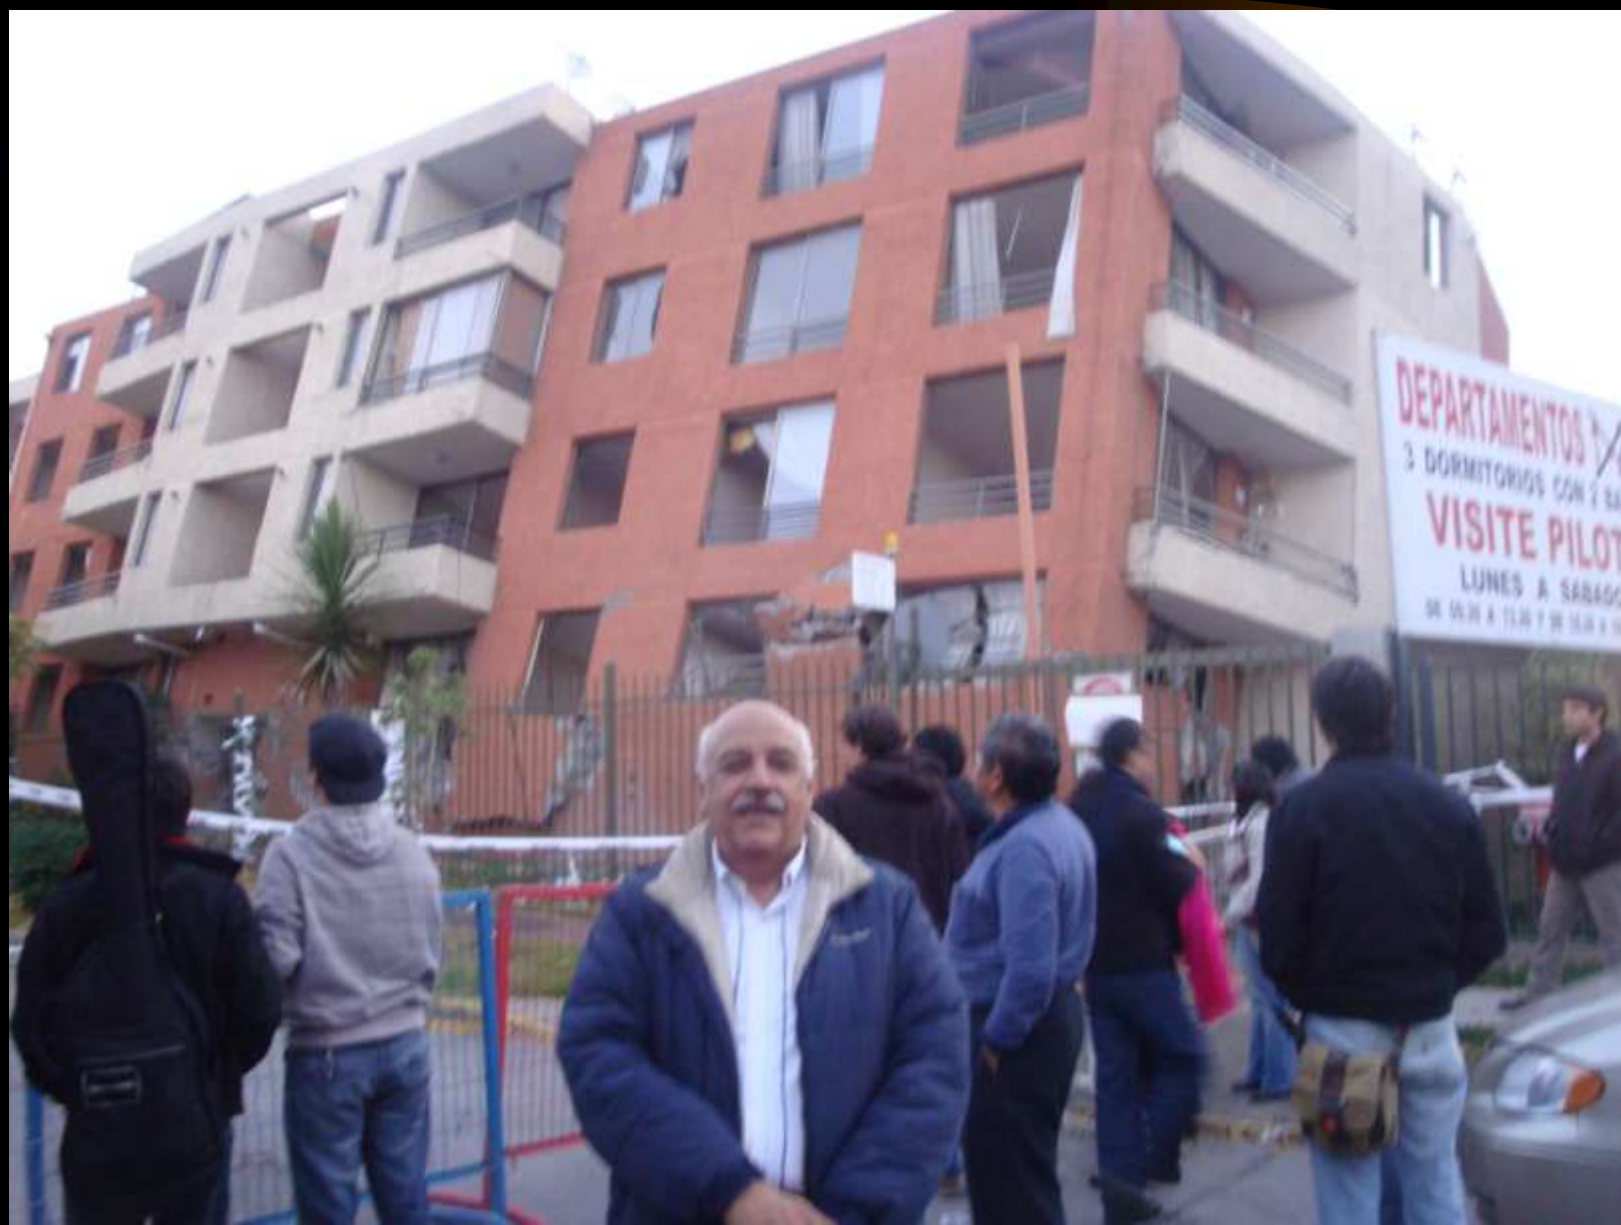
*EL PISO  
INFERIOR  
DE LA ZONA  
POSTERIOR  
YA NO  
EXISTE*

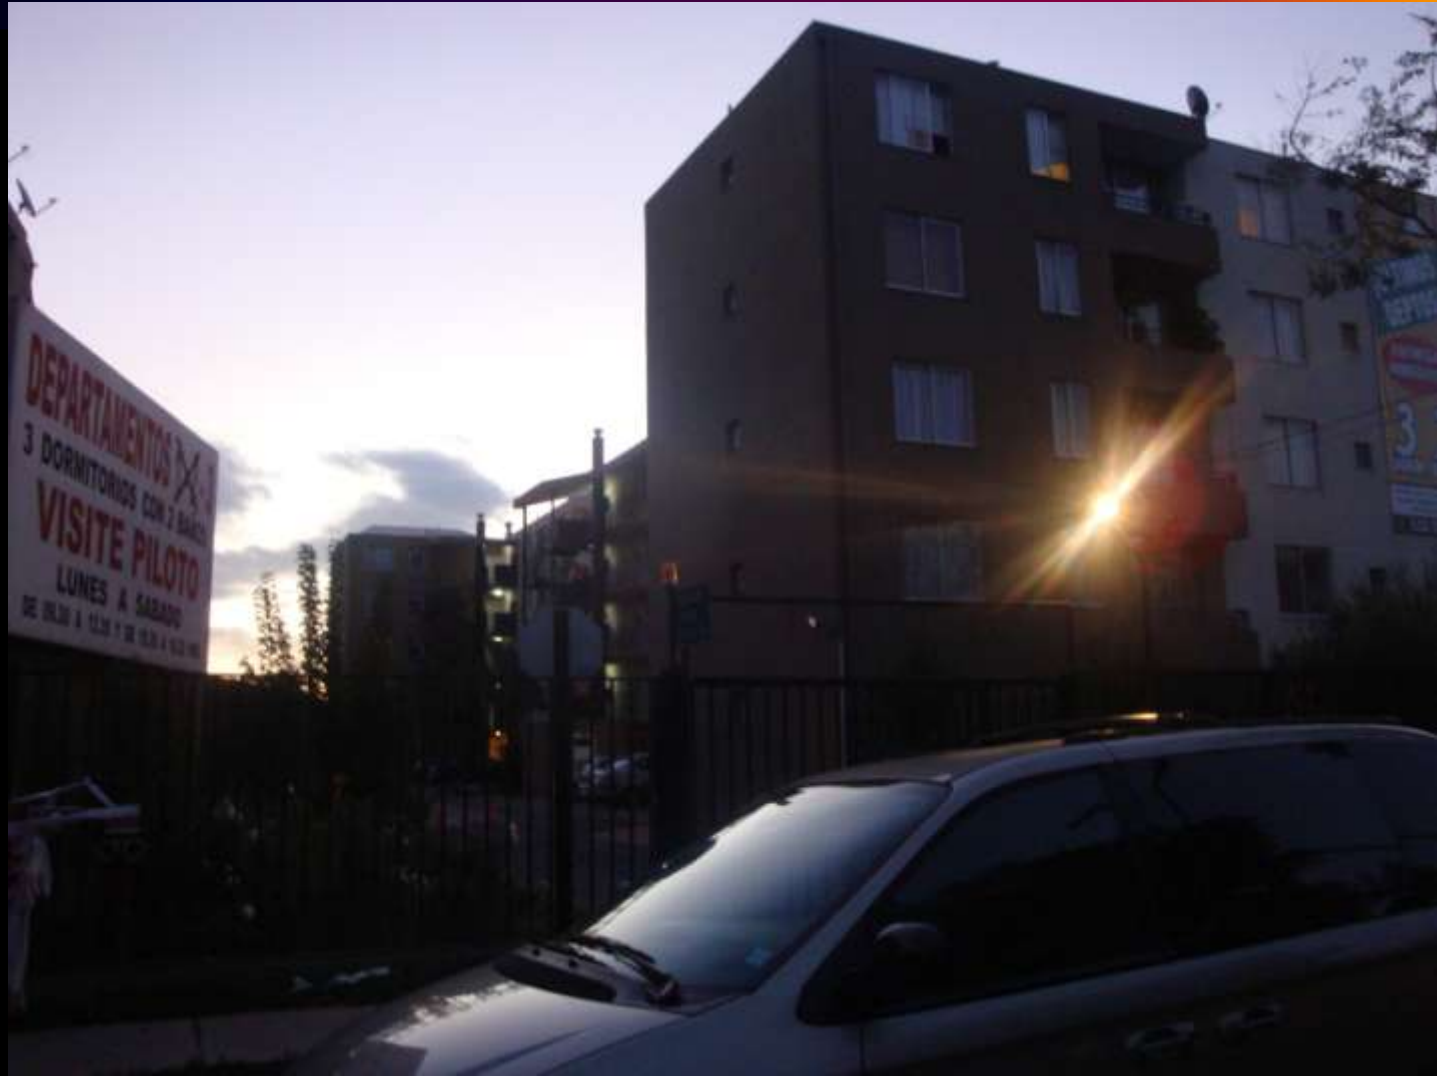
OTRO EJEMPLO SIMILAR, SOBRE UN  
CONJUNTO DE EDIFICIOS DE CUATRO PISOS  
CON PISO BLANDO EN LA ZONA POSTERIOR.  
LA ZONA POSTERIOR SE HA CAÍDO UN PISO,  
AL FALLAR LAS COLUMNAS DEL PRIMER  
NIVEL, QUE TENÍAN MUROS ENCIMA.

SE TRATA DE UN BARRIO DE SANTIAGO CON  
PISO BLANDO. SIN EMBARGO NO HAY DAÑOS  
EN OTROS PREDIOS VECINOS.

EL PROBLEMA ES LOSA DE TRANSFERENCIA.

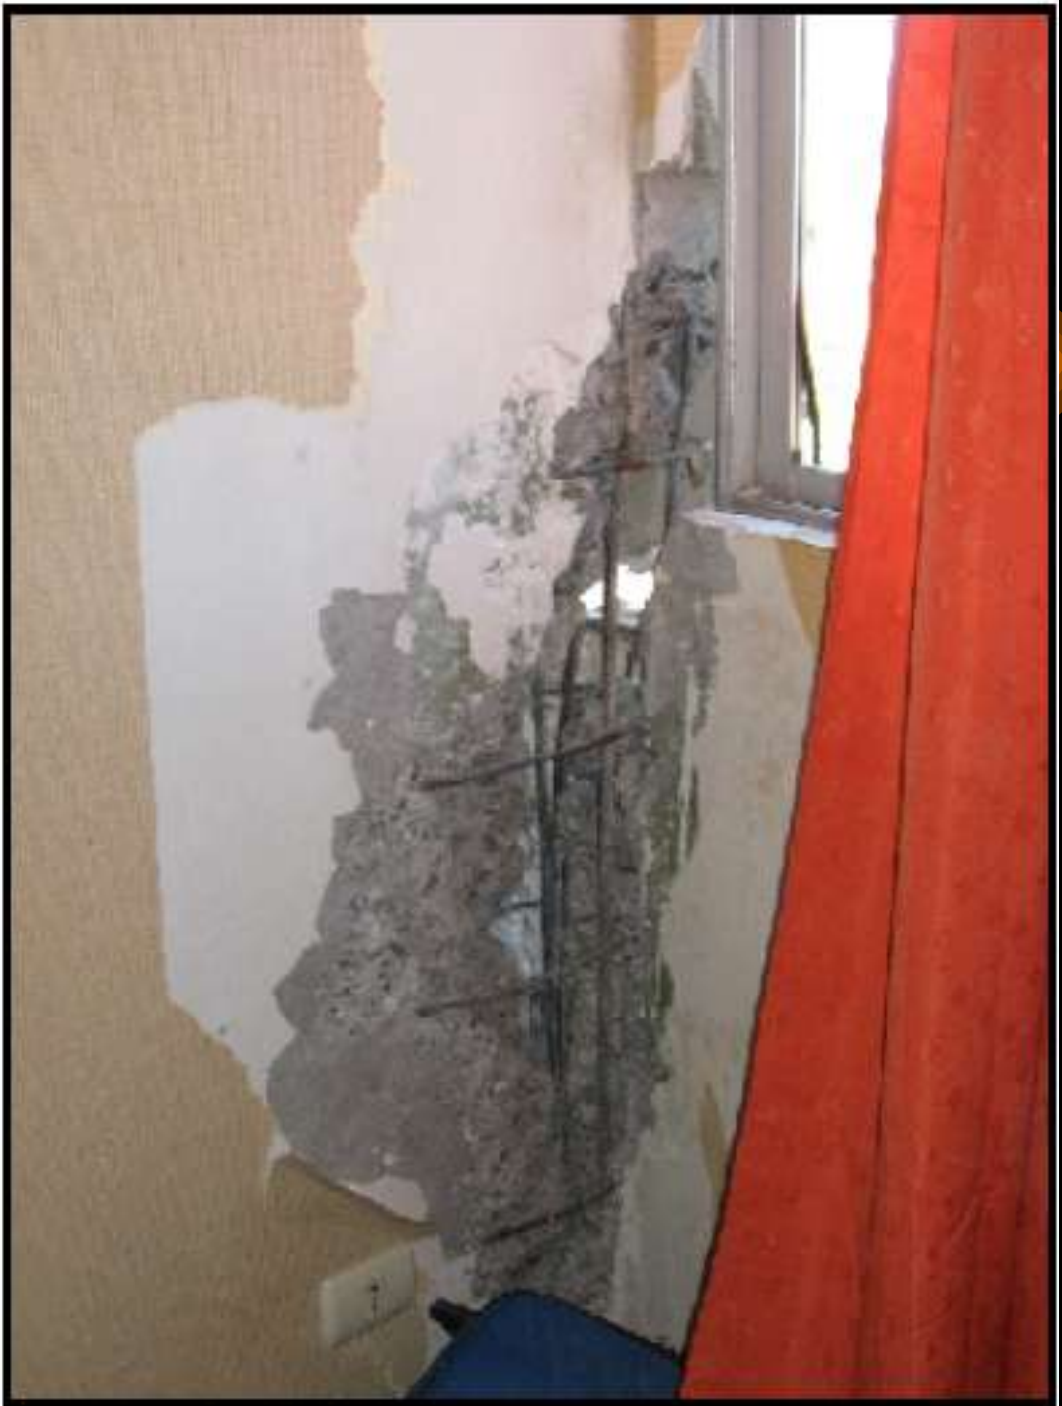
*PARAPETO APOYADO  
SOBRE PLACA  
DELGADA*

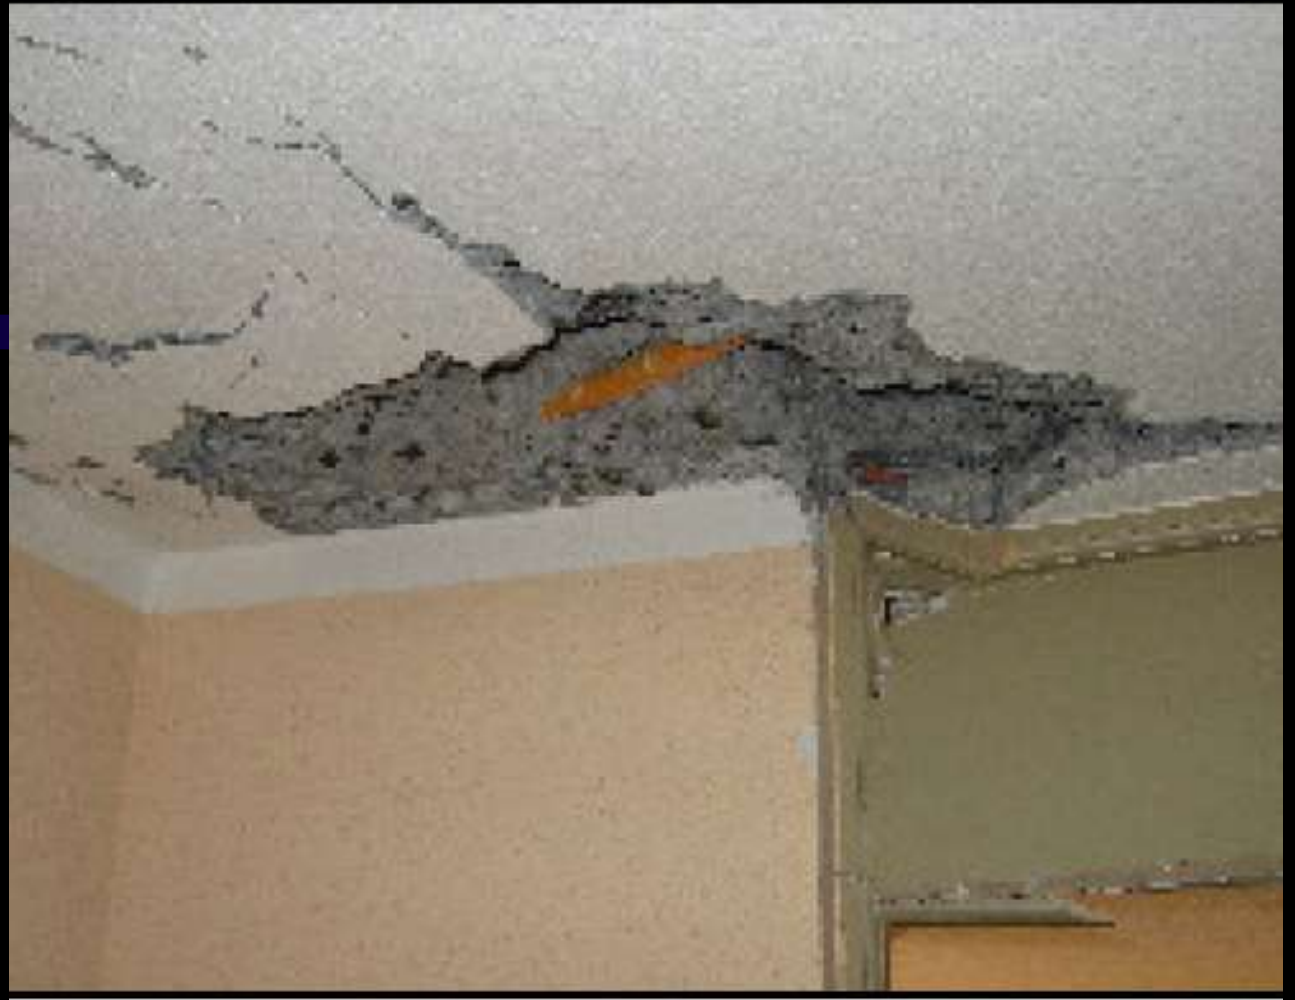
LAS LOSAS “DE ACOPLE” ENTRE MUROS HAN  
FALLADO YA QUE NO HAN PODIDO TOMAR  
LAS DEFORMACIONES DE LOS MUROS EN  
VOLADIZO.

SE HA PRODUCIDO FALLA POR  
PUNZONAMIENTO DADO QUE LAS LOSAS SON  
DE 12cm.

*LOSA DE ACOUPLE ENTRE 2 PLACAS*

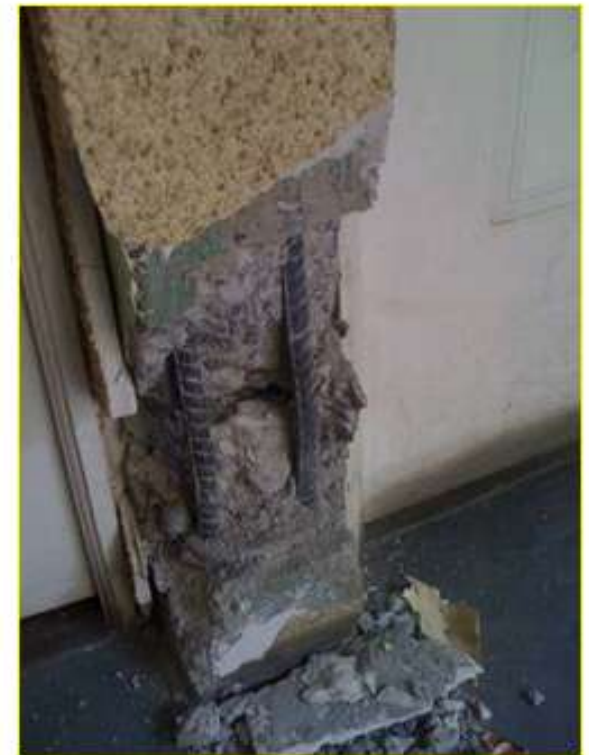
Foto 1

SE HA PRODUCIDO LA FALLA POR  
FLEXOCOMPRESIÓN, CAUSANDO QUE EL  
CONCRETO SE DESPRENDA

Daño en cabecal de muro en 1er piso

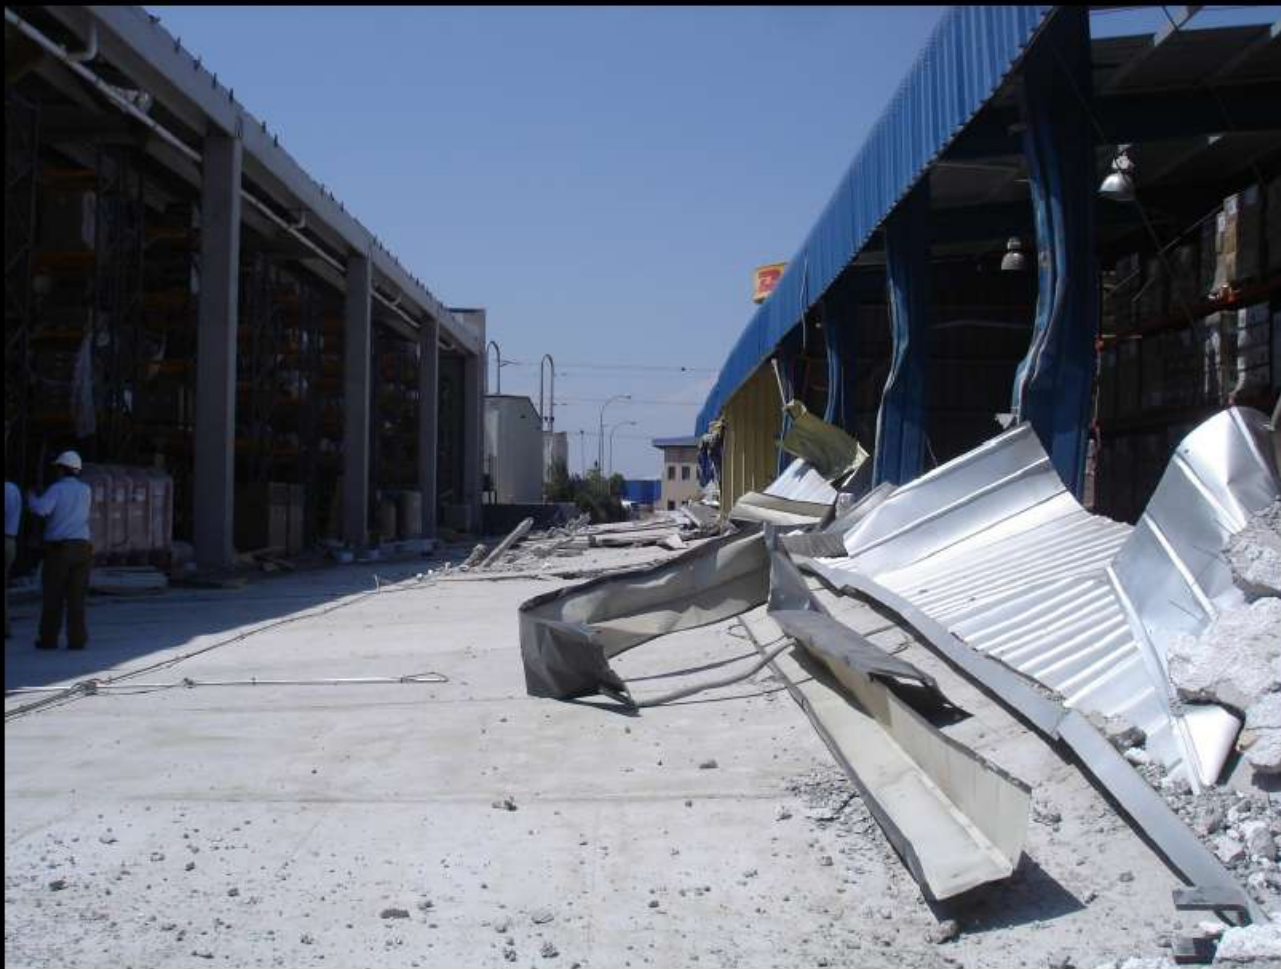
*FOTO CON MURO PREFABRICADO  
QUE HA CAÍDO SOBRE EL VECINO.*

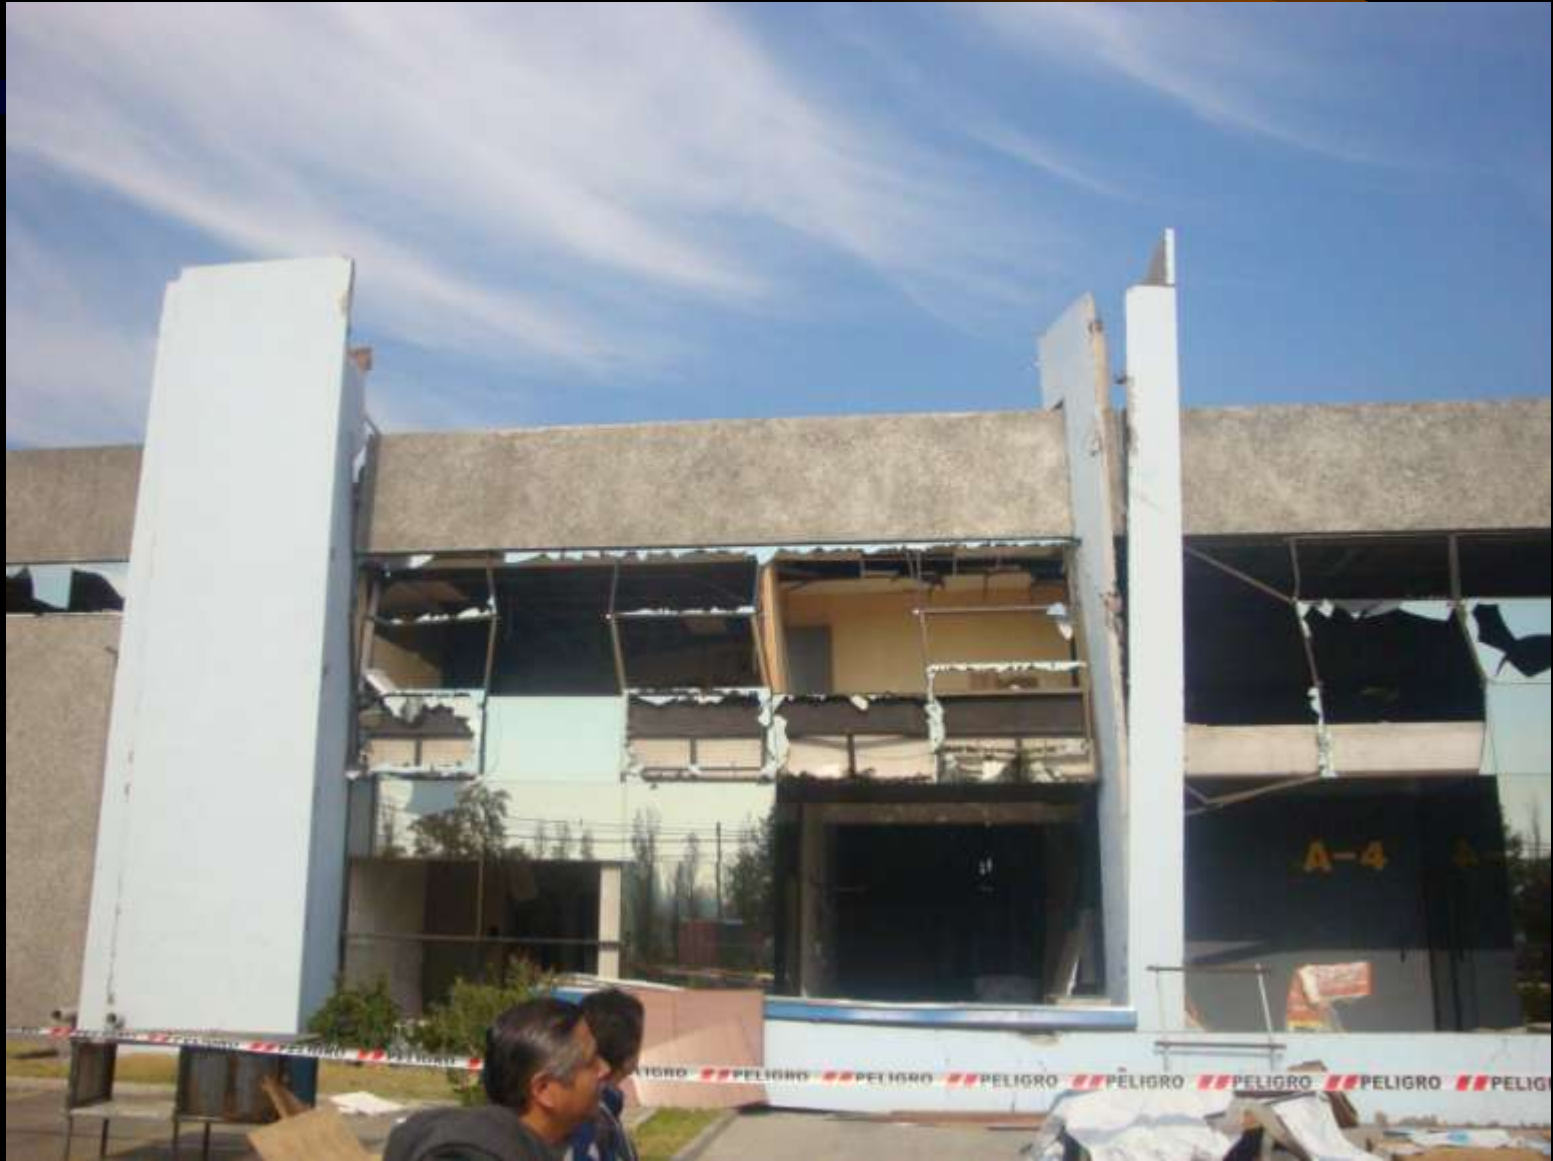
# *GALPONES PREFABRICADOS CON DAÑOS SEVEROS*

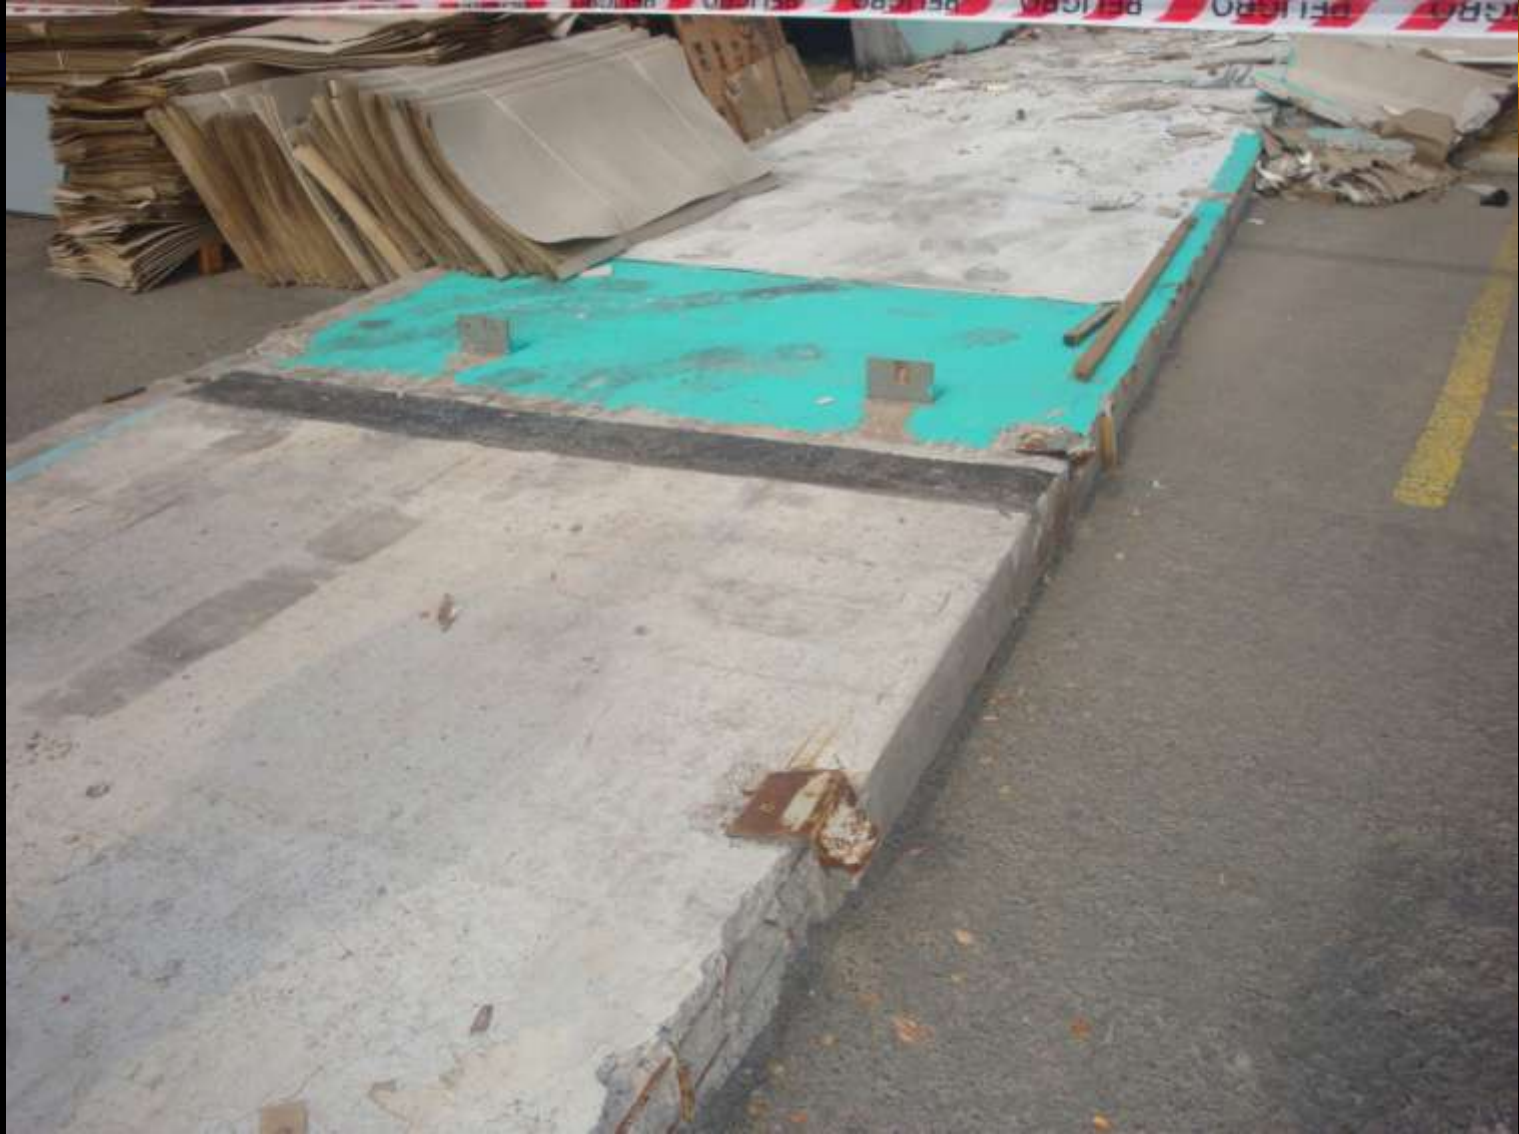
# *MURO PREFABRICADO EN EL SUELO (10M DE ALTO)*

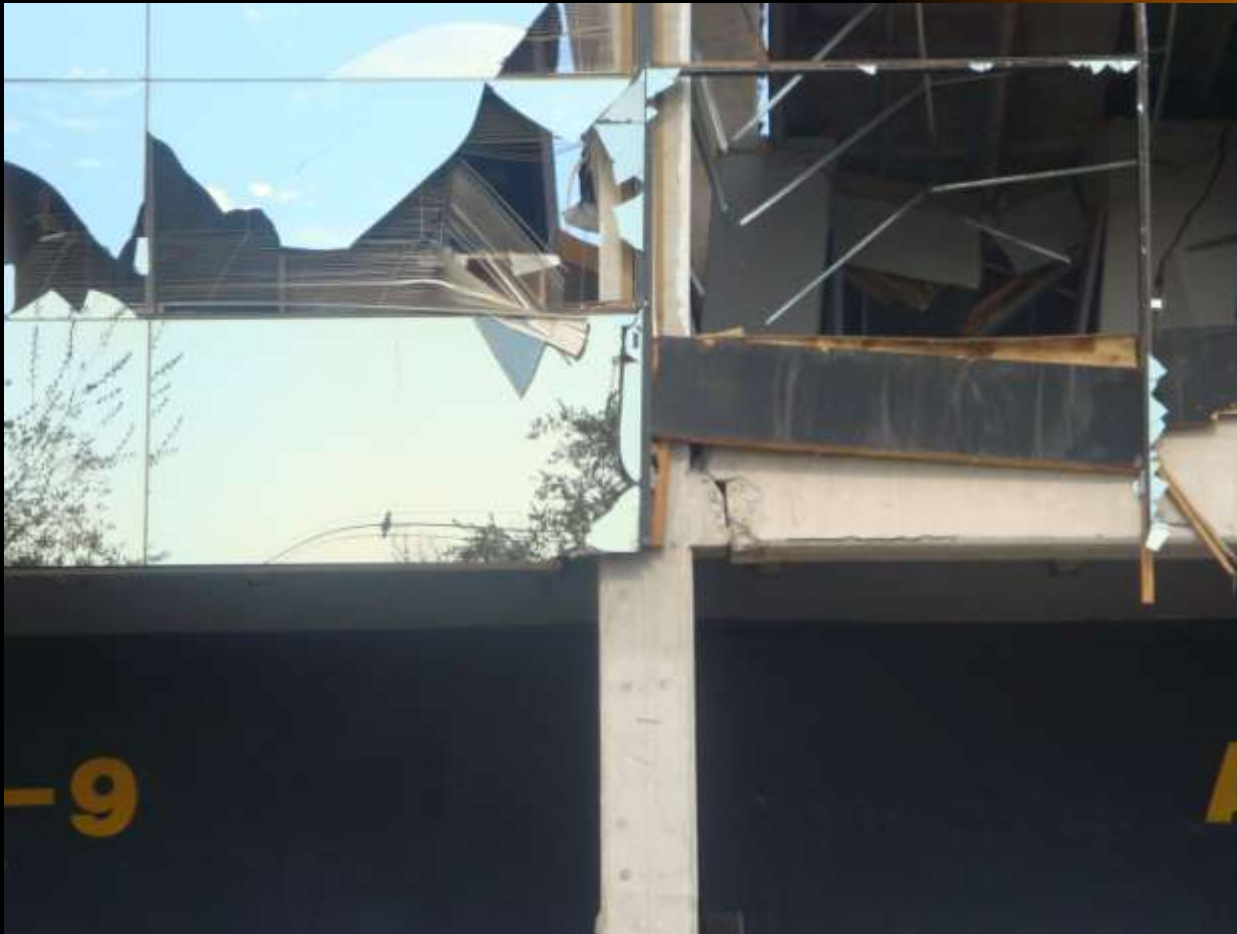
# *BRAQUETE INSUFICIENTE PARA SOPORTE DE VIGA PREFABRICADA*

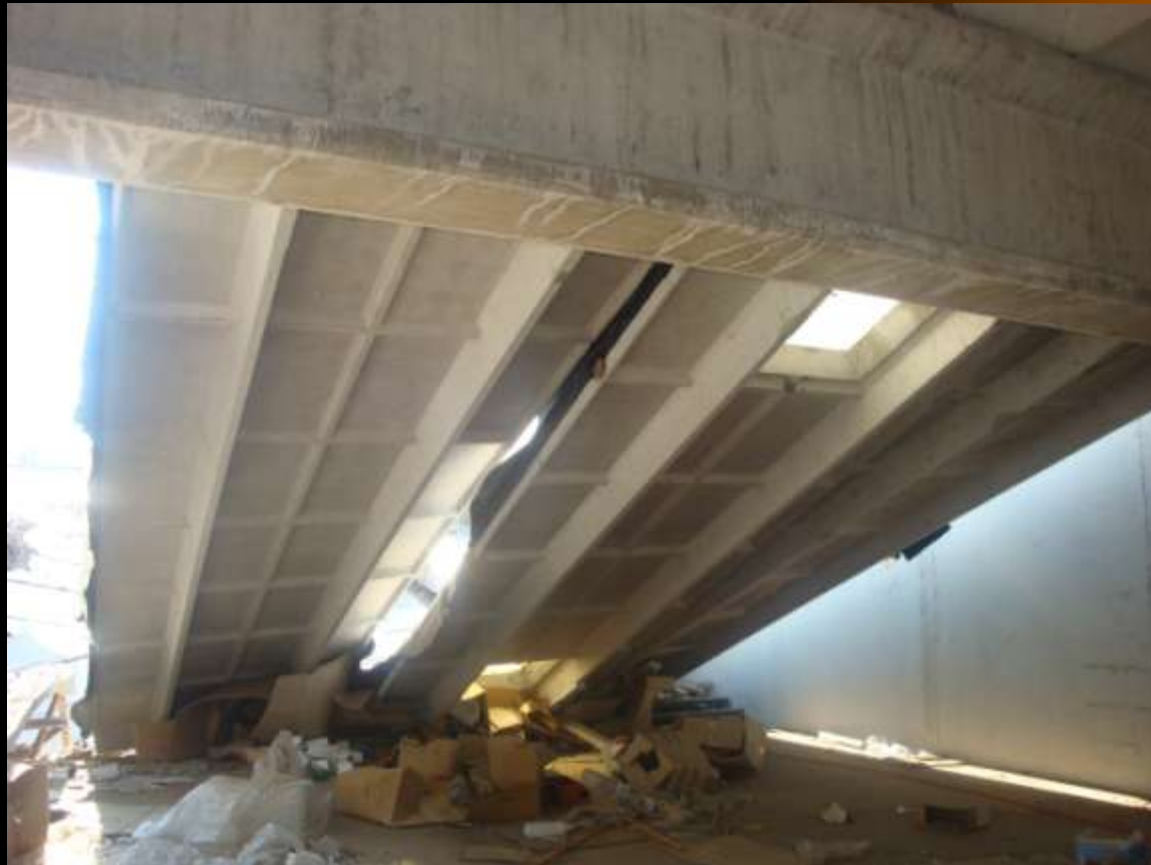
# *TECHO PREFABRICADO QUE COLAPSÓ AL SALIRSE DE SU APOYO*

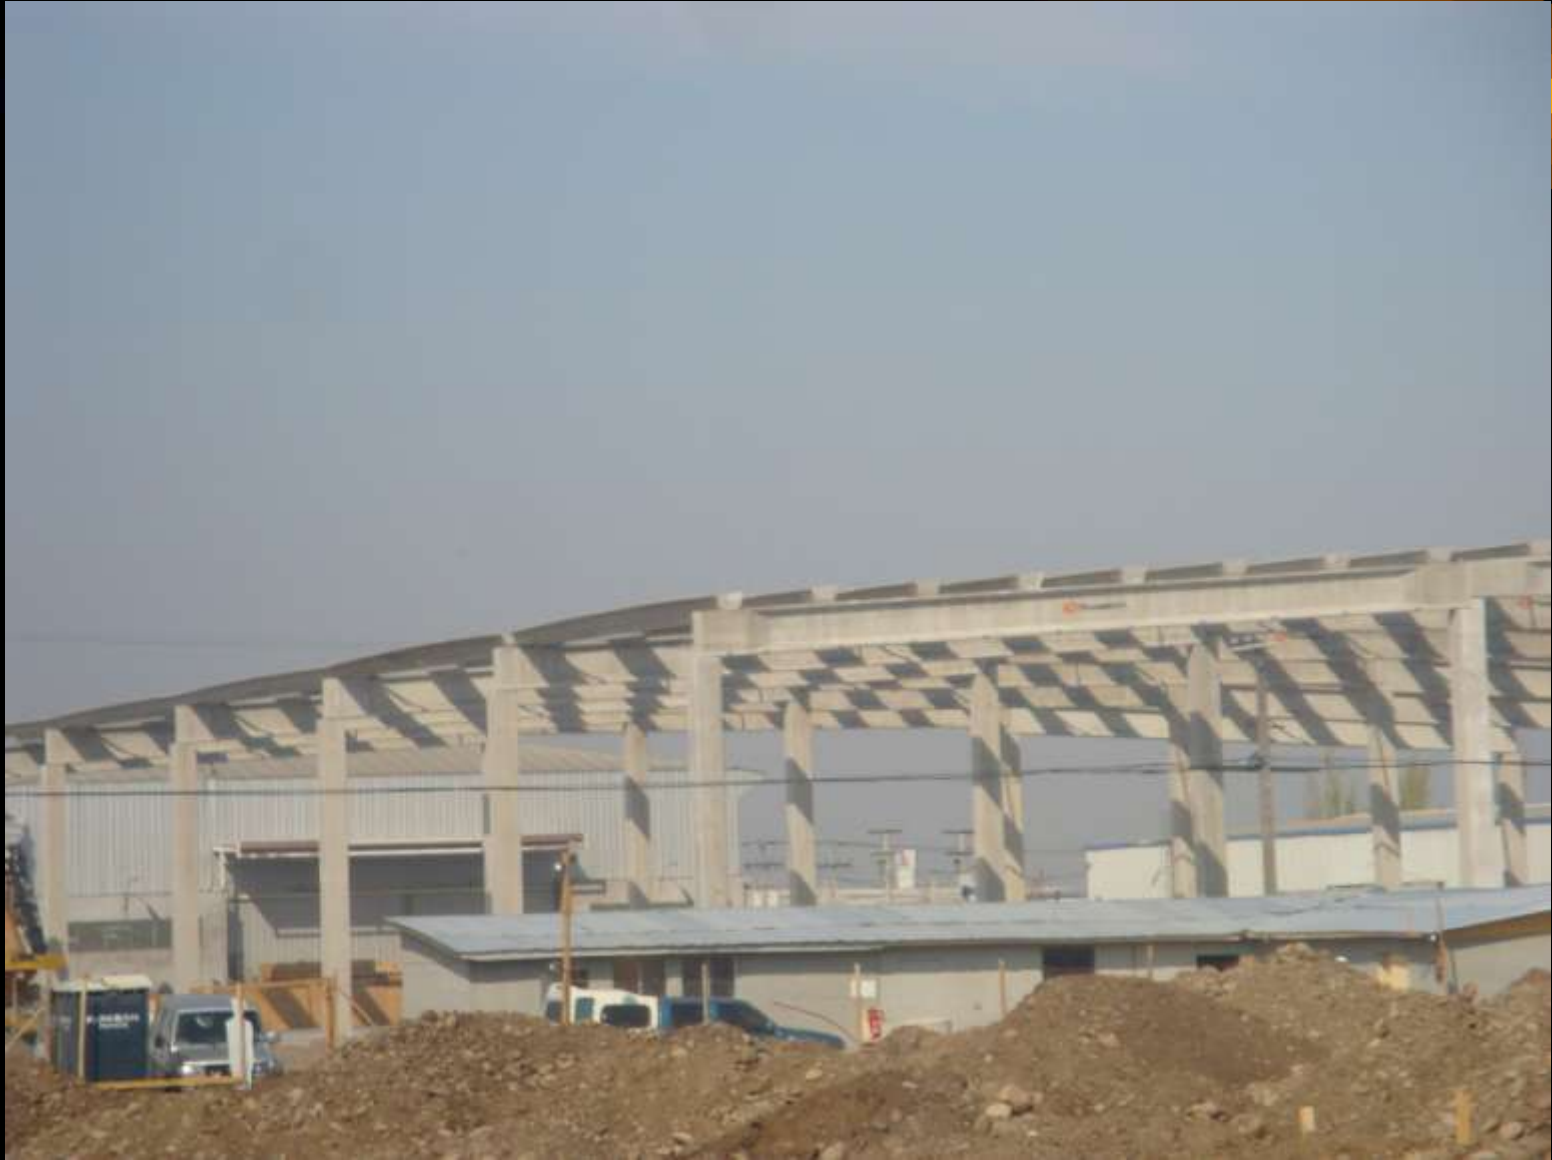
*Pórticos prefabricados de 25m.  
Nótese que no hay viga transversal.*
