*EL SISMO DE CHILE DEL 27 DE  
FEBRERO DEL 2010 Y SUS  
ENSEÑANZAS PARA EL DISEÑO  
ESTRUCTURAL*

*ANTONIO BLANCO BLASCO*

*JUNIO 2010*

*ABB INGENIEROS EIRL*

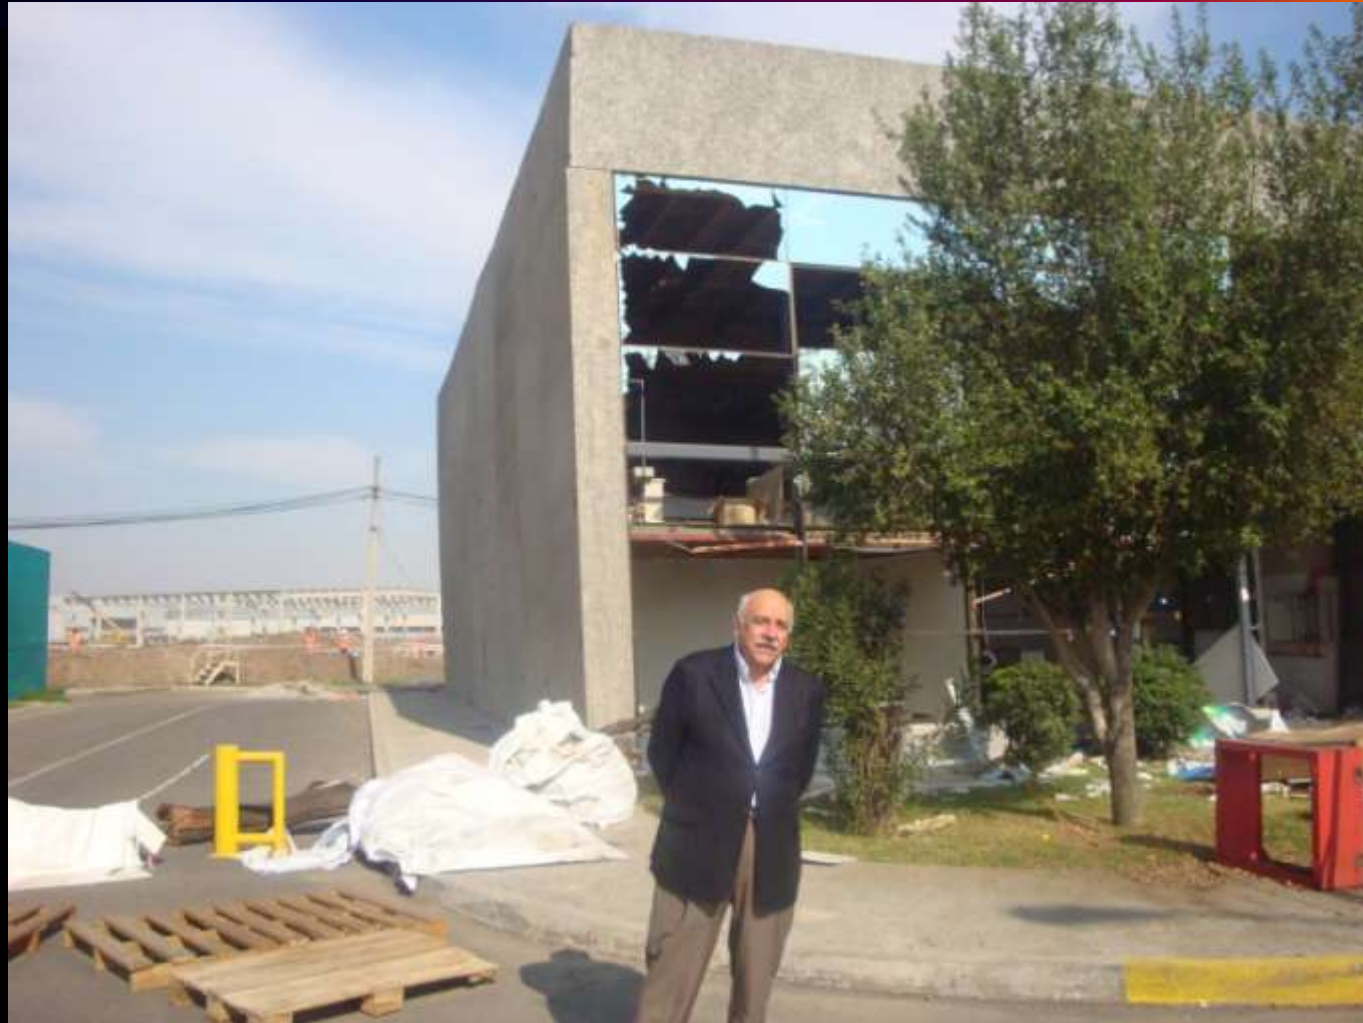
# *Pórtico inclinado aproximadamente 20cm*

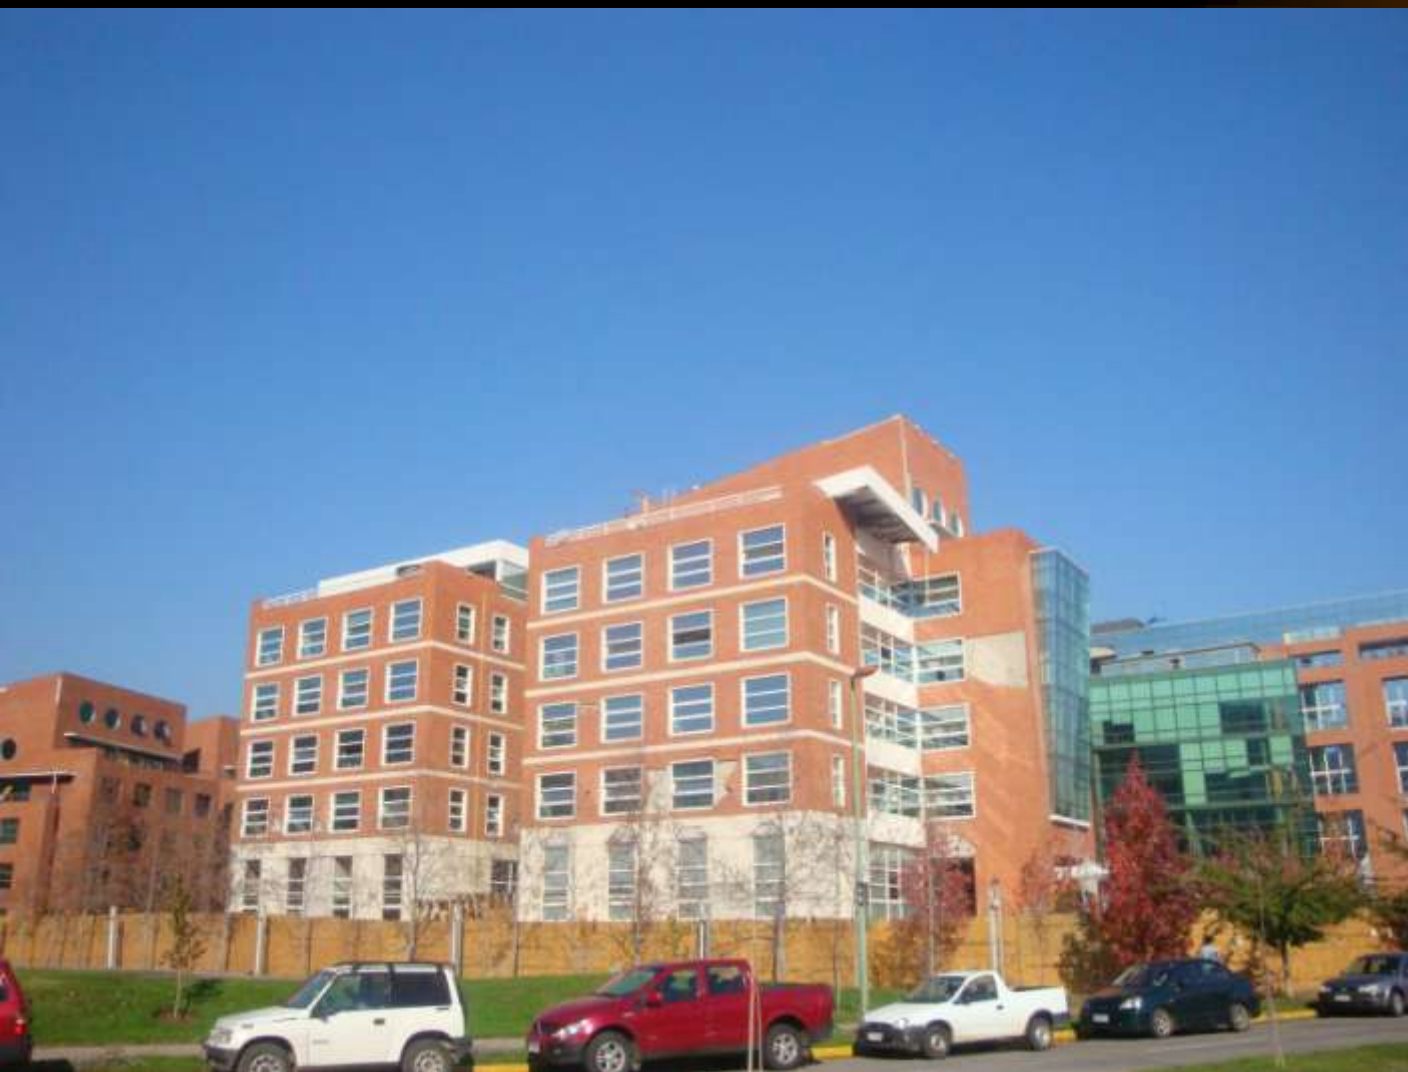
*TECHOS  
LIGEROS  
EN  
ÚLTIMO  
PISO.  
NÓTESE  
QUE EL  
DERECHO  
SE HA  
CAÍDO.*

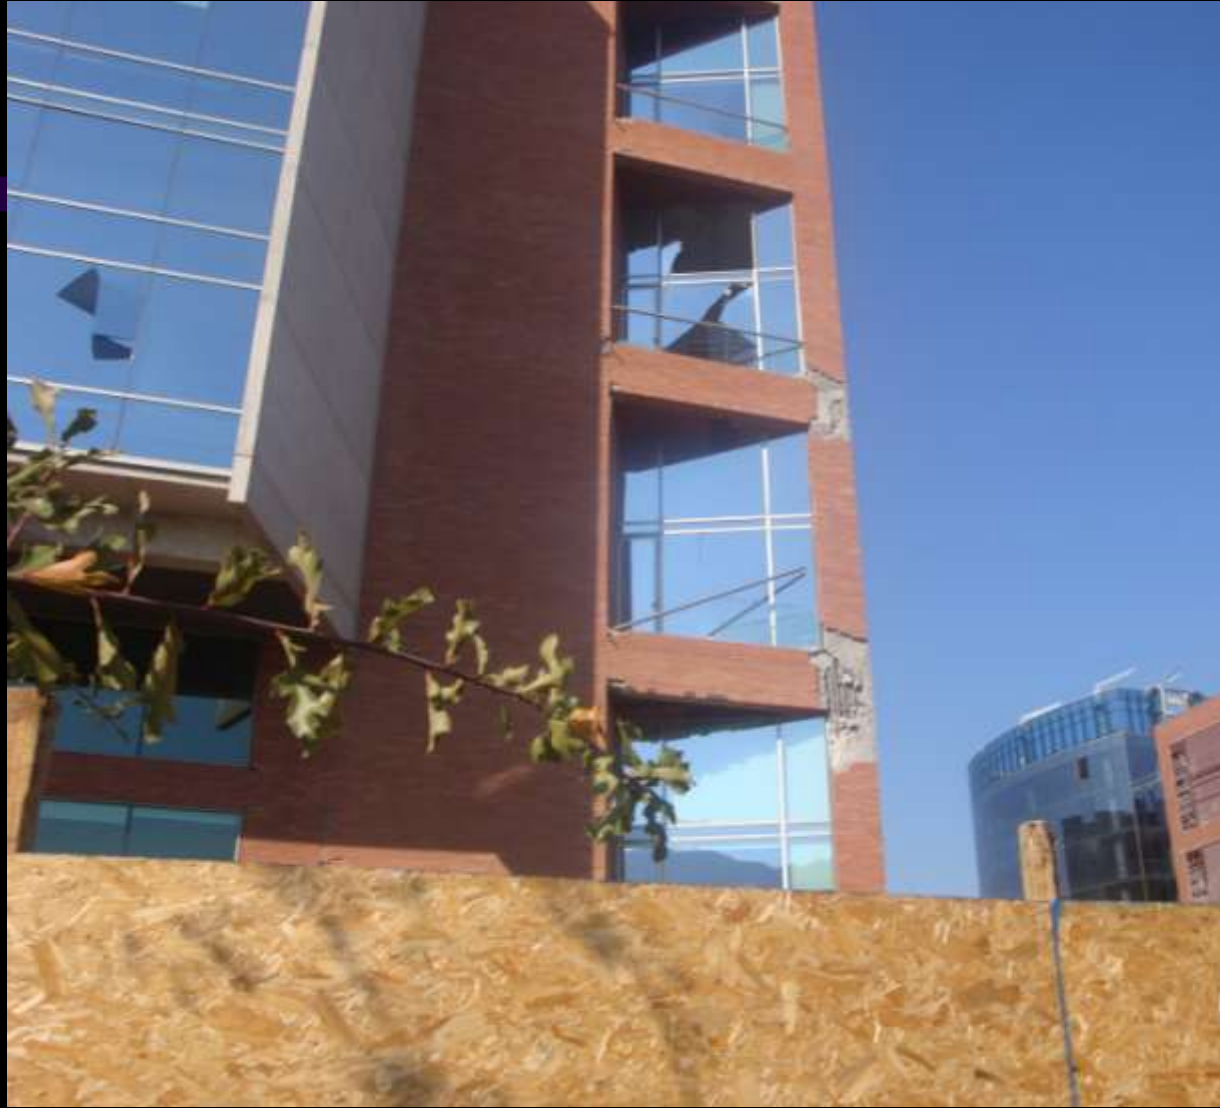
*COLUMNAS  
SIN  
ESTRIBOS  
EN LOS  
NUDOS*

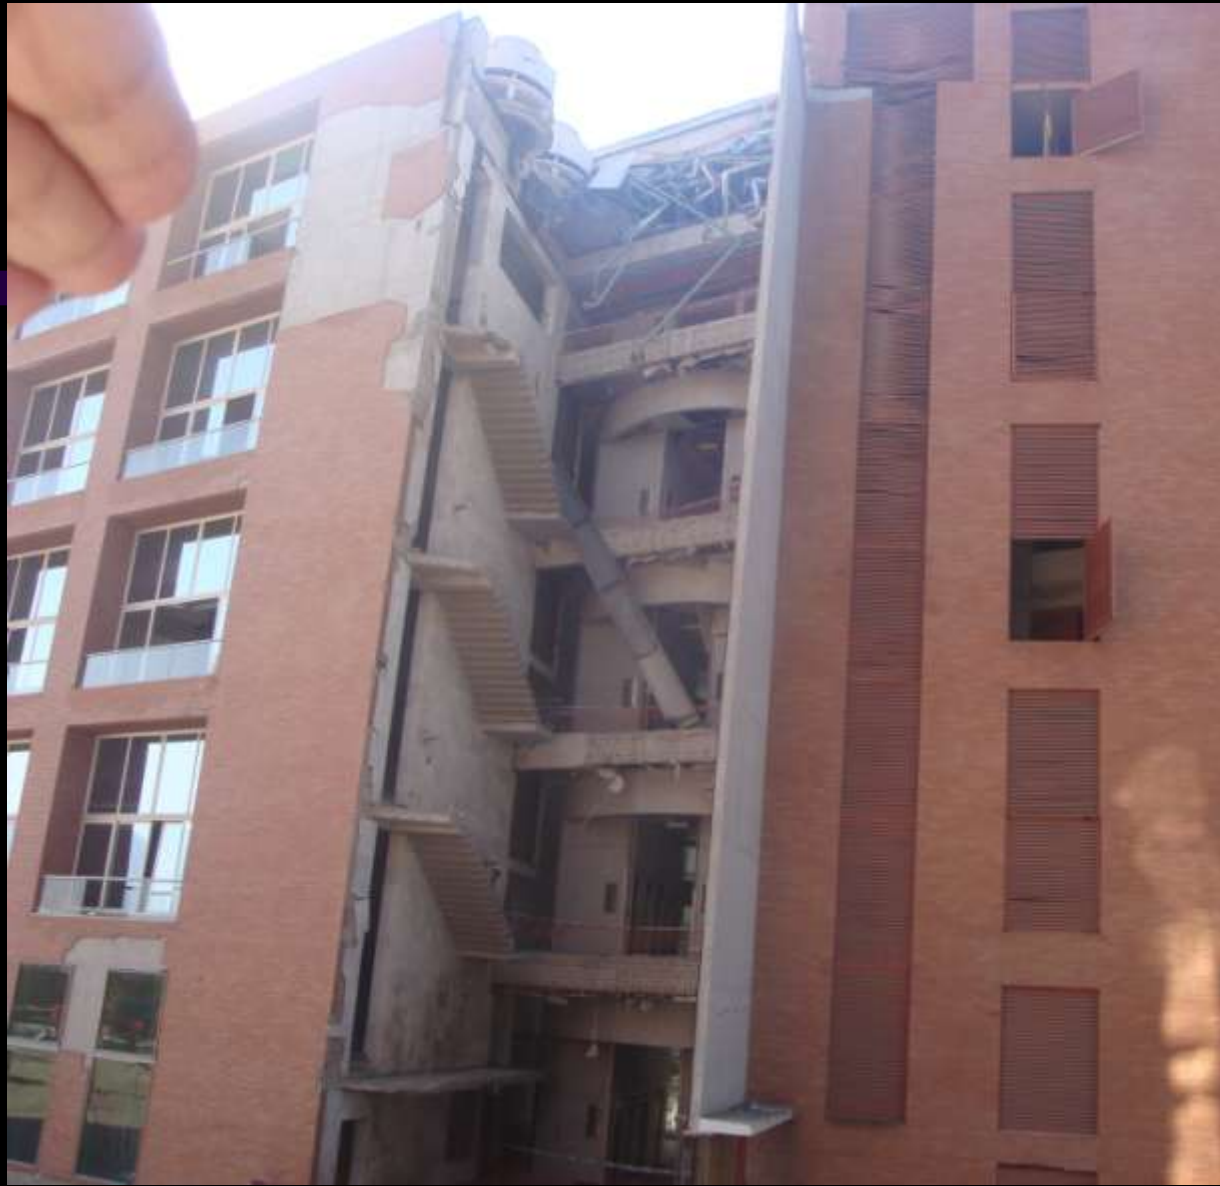
*COBERTURA  
METÁLICA Y  
CERRAMIENTO  
METÁLICO  
ANCLADO EN  
LA PLACA  
BANDERA.SU  
CAÍDA  
PERFORÓ LA  
LOSA DEL  
SÓTANO*
