# ***REFORZAMIENTO DE LA CATEDRAL DE AREQUIPA***

- EN EL AÑO 2001 OCURRIÓ UN SISMO QUE AFECTÓ A LAS DEPARTAMENTOS DEL SUR PERUANO: AREQUIPA, MOQUEGUA, TACNA Y PARTE DE AYACUCHO.
- OCURRIÓ EL SÁBADO 23 DE JUNIO A LAS 3.30PM.

- EN EL CENTRO HISTÓRICO DE AREQUIPA SE TUVIERON DAÑOS EN LAS EDIFICACIONES ANTIGUAS, HECHAS CON PIEDRA SILLAR, CON ADOBE Y LADRILLO.
- LA CATEDRAL DE AREQUIPA TUVO DAÑOS IMPORTANTES.
- TAMBIÉN SE TUVIERON DAÑOS EN ESTRUCTURAS APORTICADAS.

- La Municipalidad de Arequipa hace un Concurso entre Ingenieros Estructurales y resulta ganador el equipo conformado por el Ing. Daniel Torrealva Dávila y el Ing. Antonio Blanco Blasco.
- Nos encargaron estudiar un proyecto de reparación y reforzamiento.

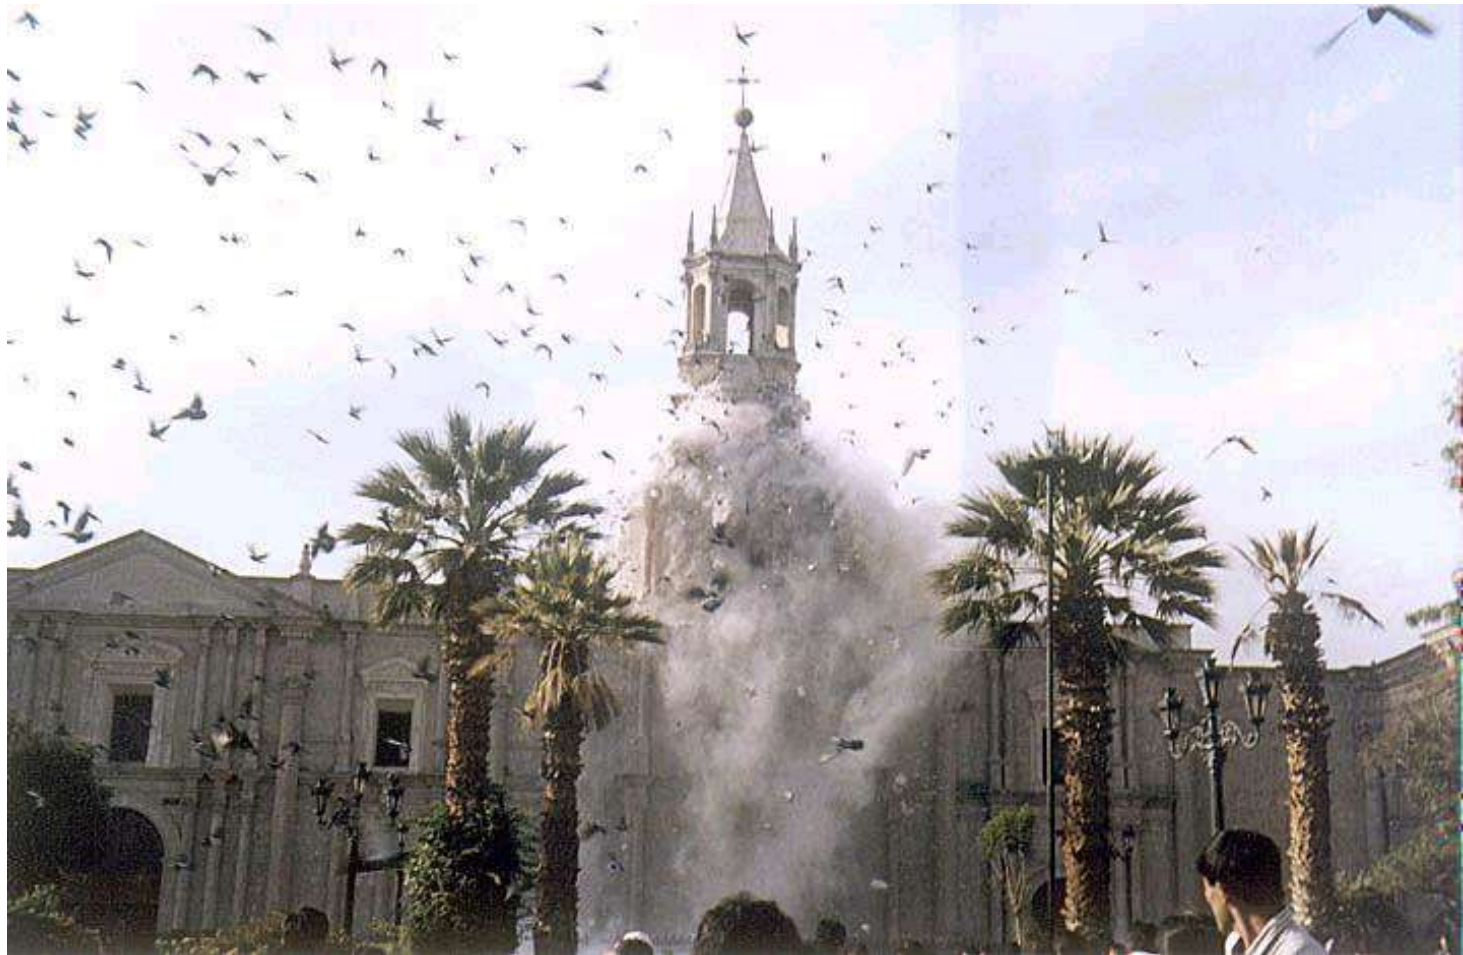
# Instante que una de las dos torres inicia su falla

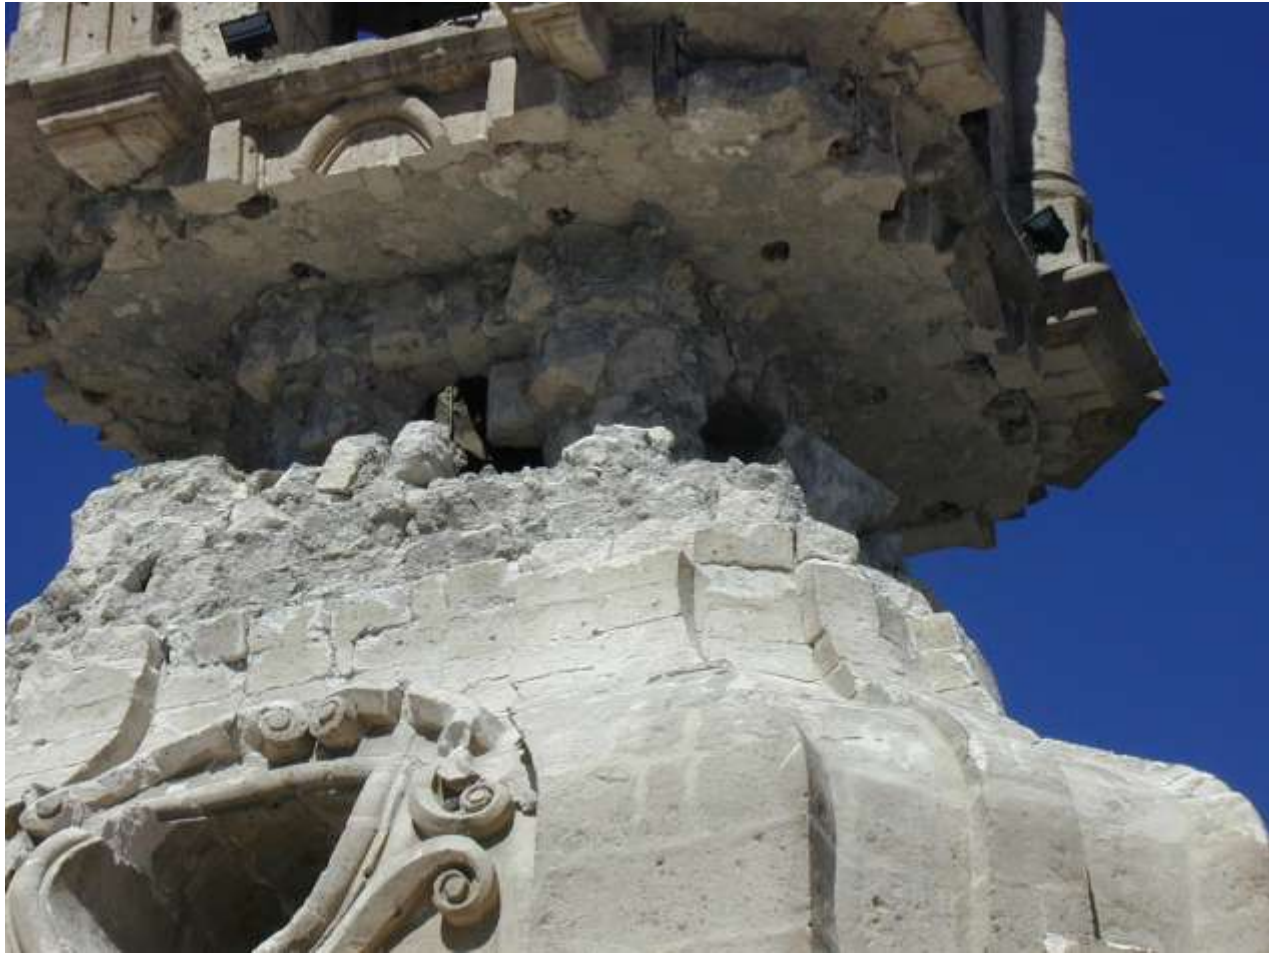
# Estado de la torre derecha luego del sismo

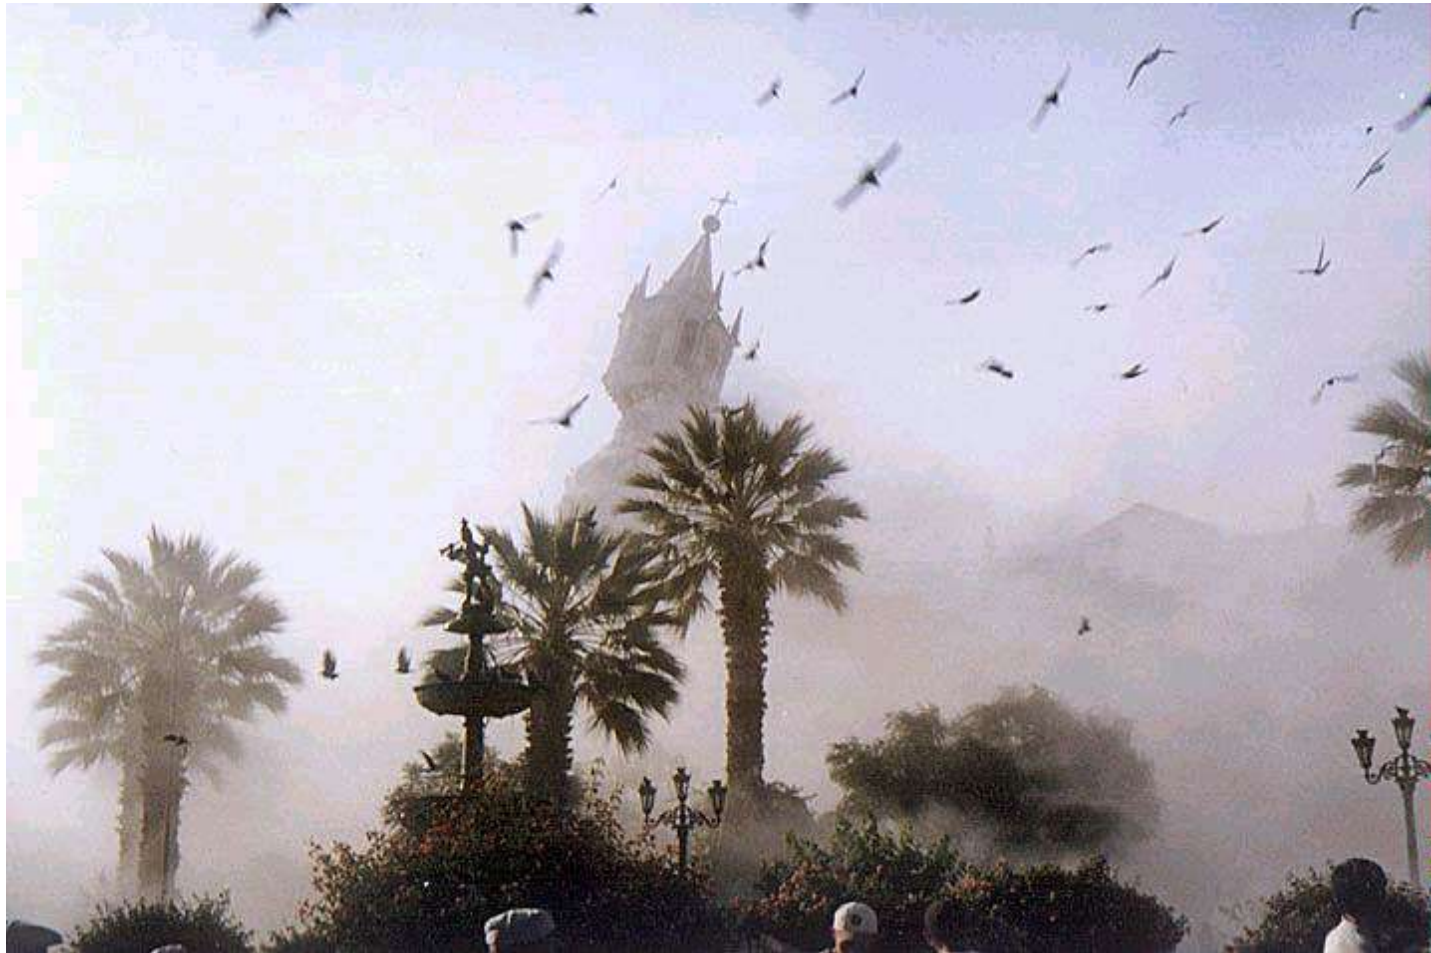
Instante en que la torre izquierda  
colapsa y cae.

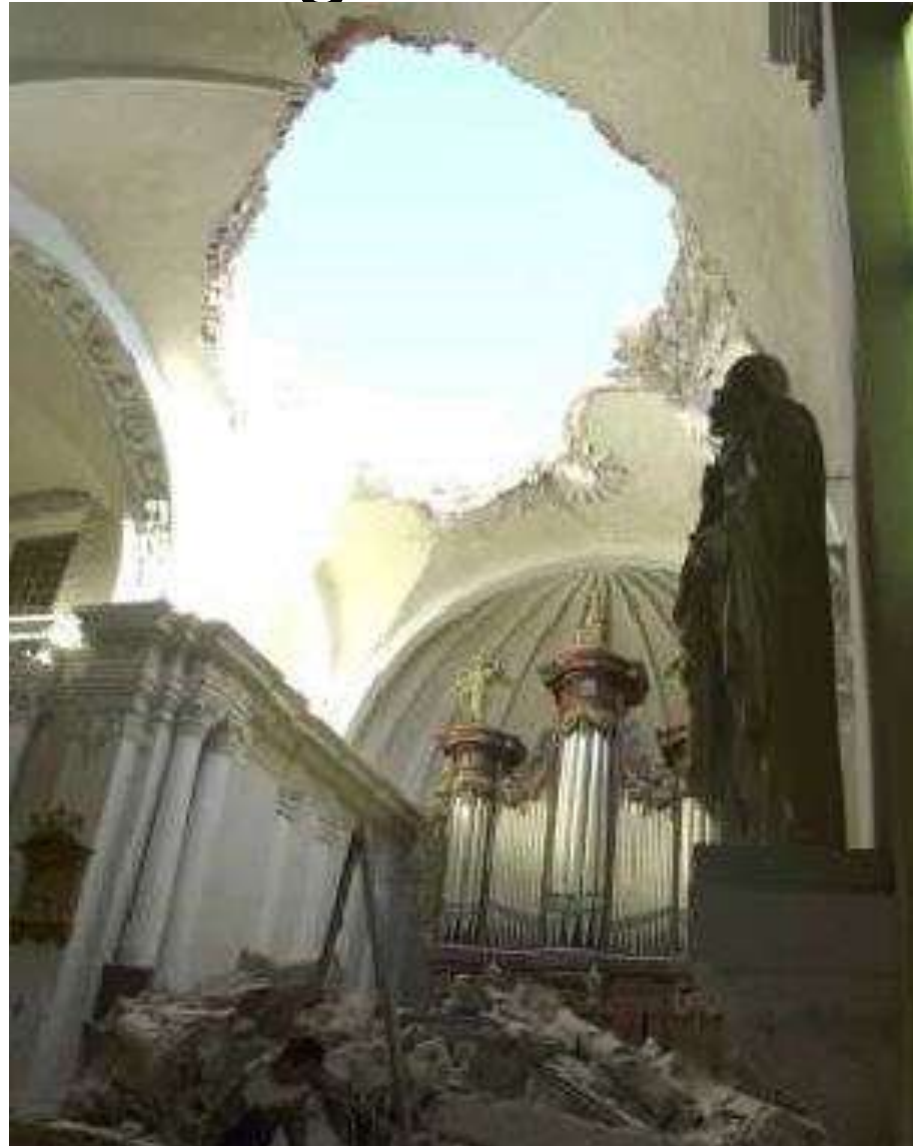
La torre cae sobre el interior de la Iglesia.

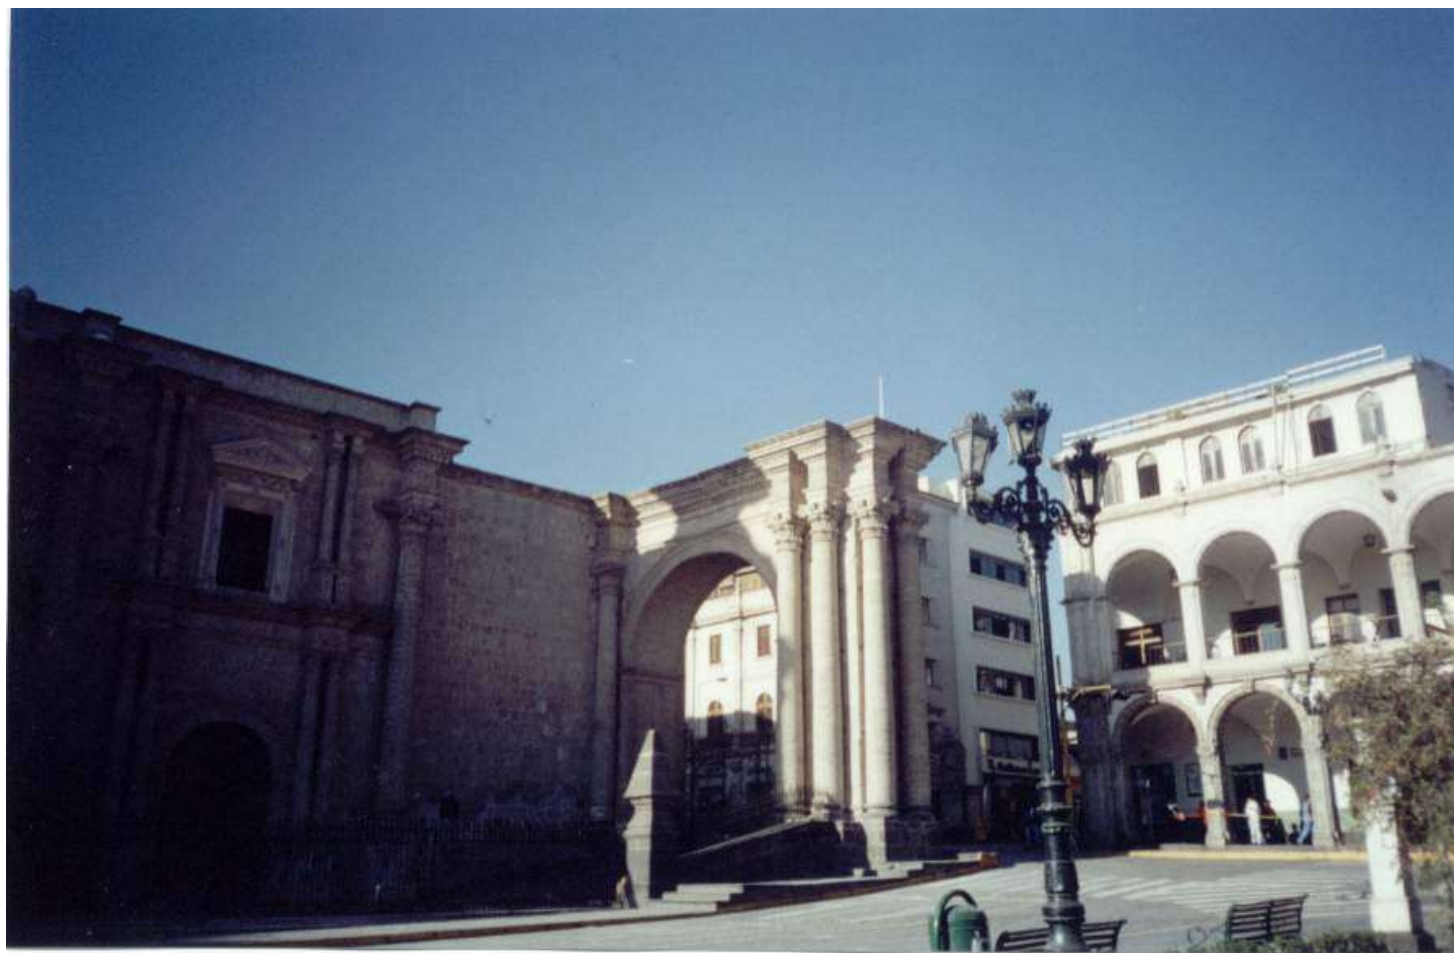
# Vista de uno de los grandes arcos laterales de la Iglesia.

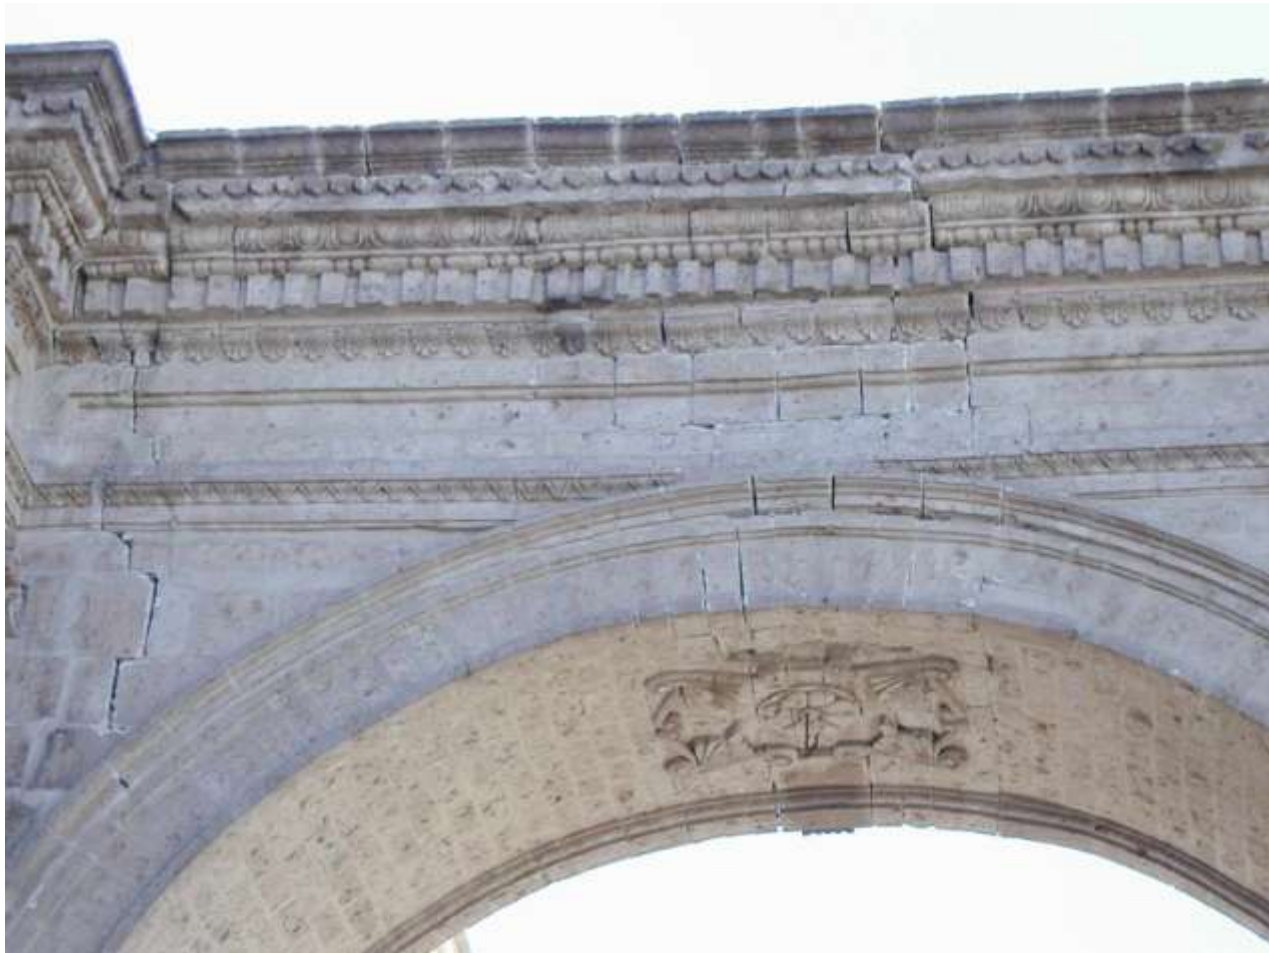
# Daños en uno de los arcos

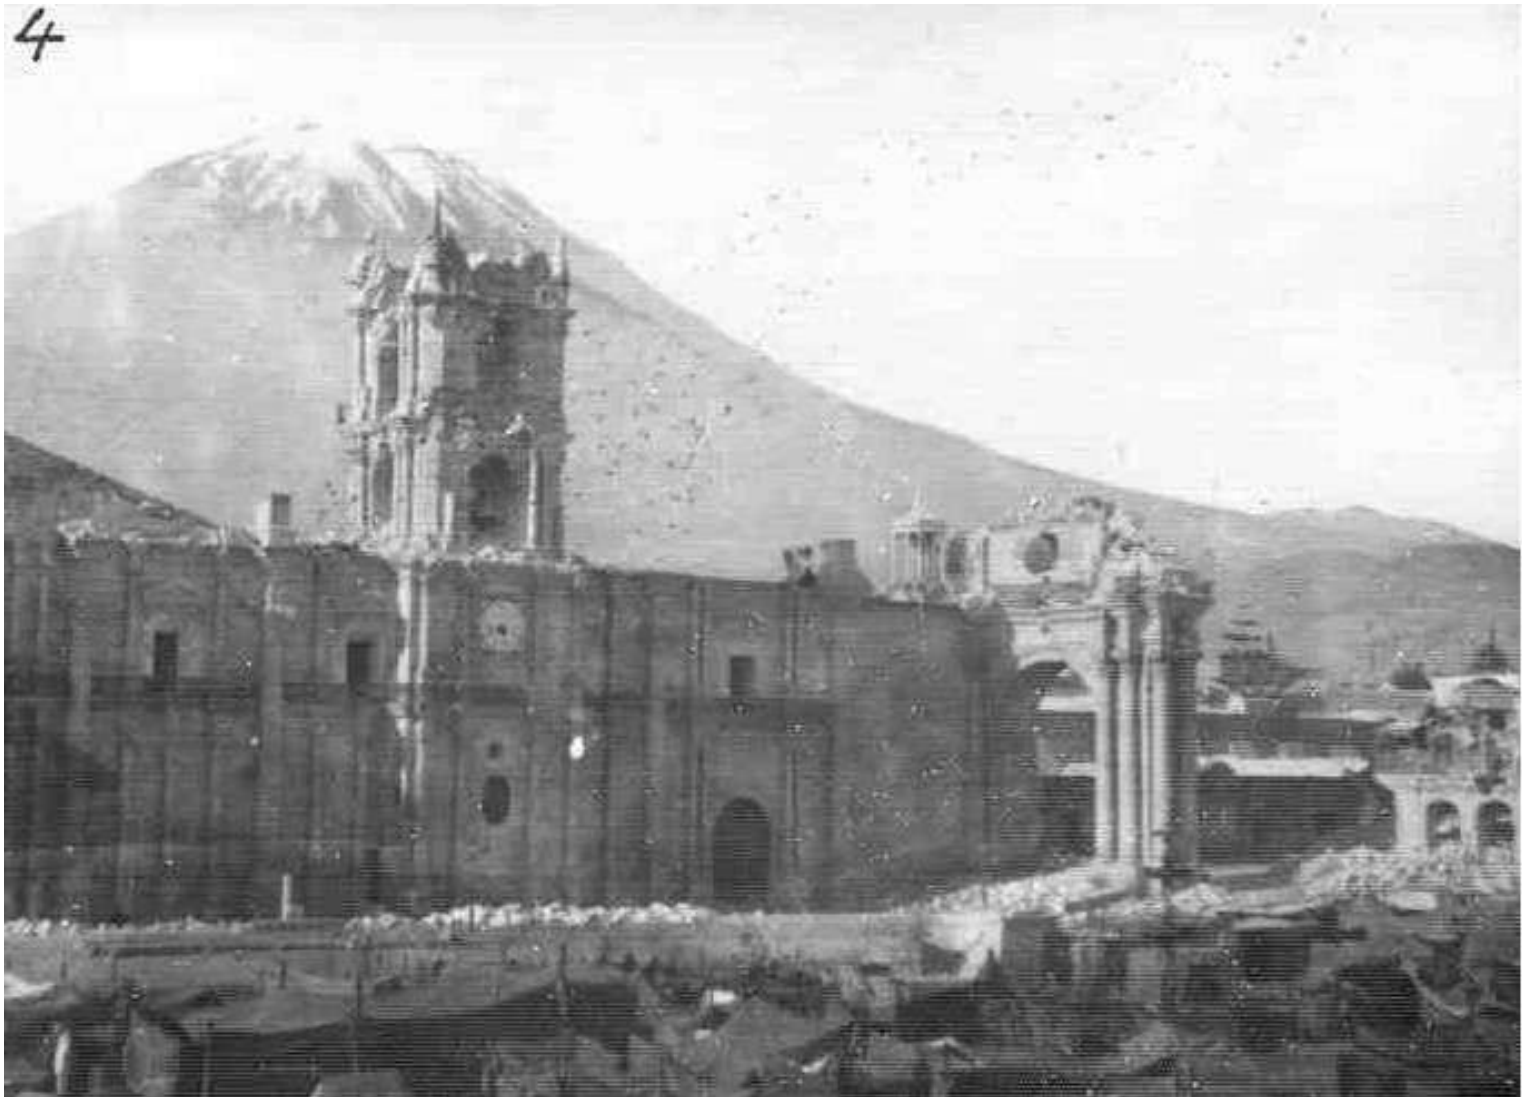
## Daños en el Sismo de 1868

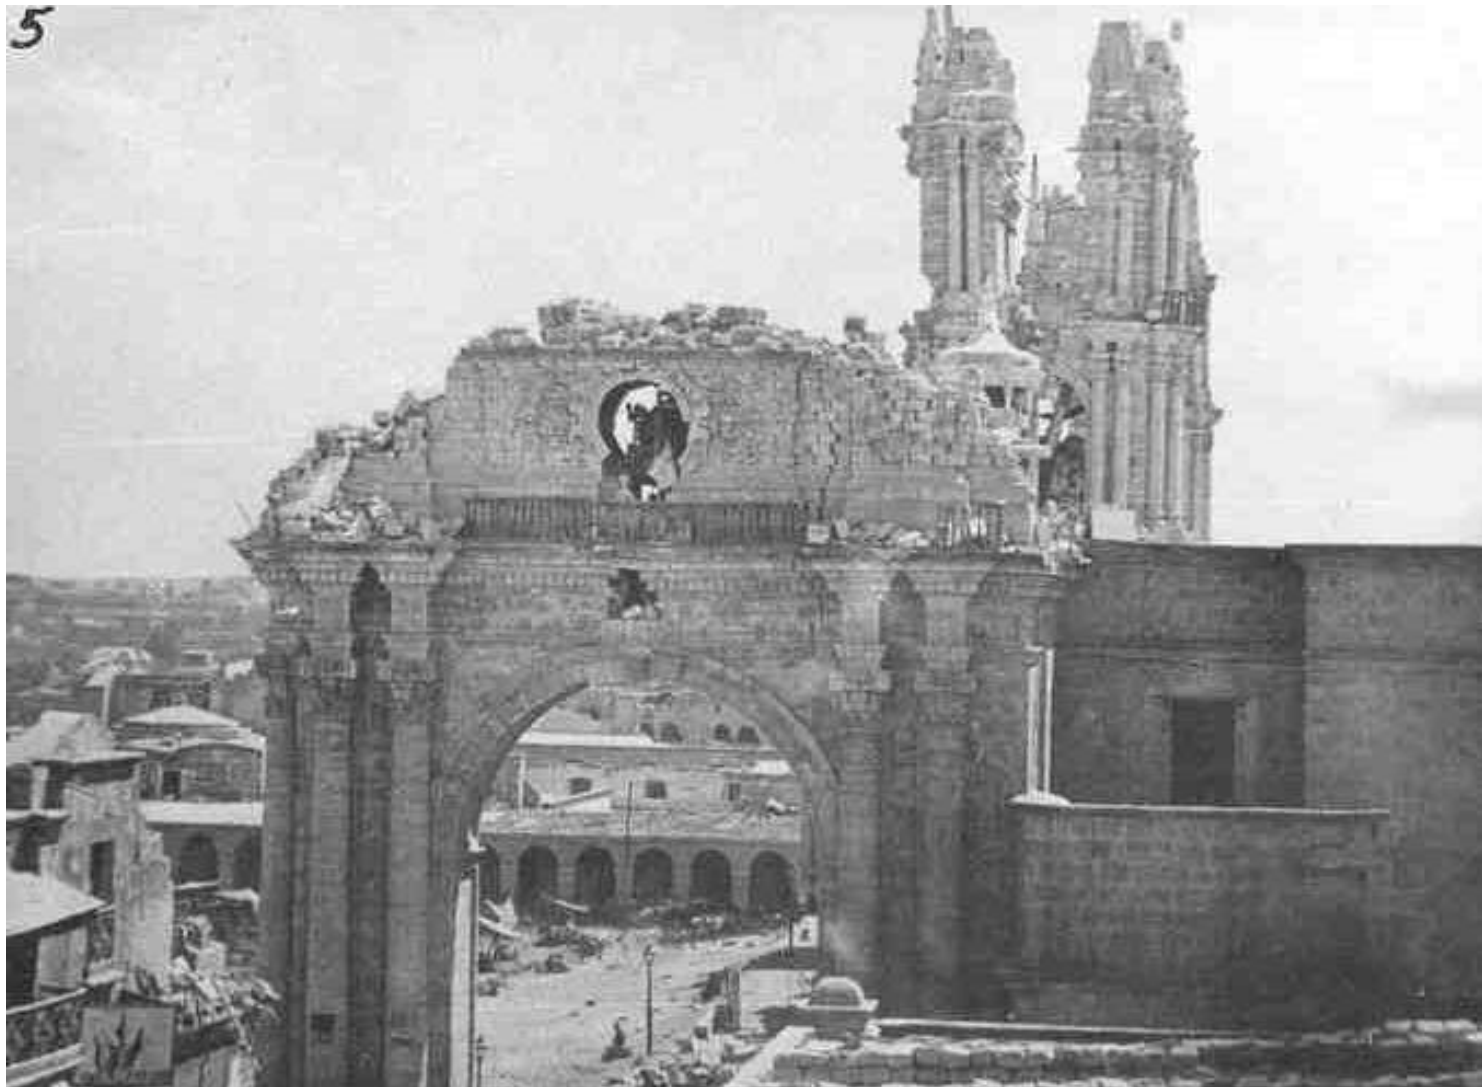
## **Daños en el Sismo de 1868**

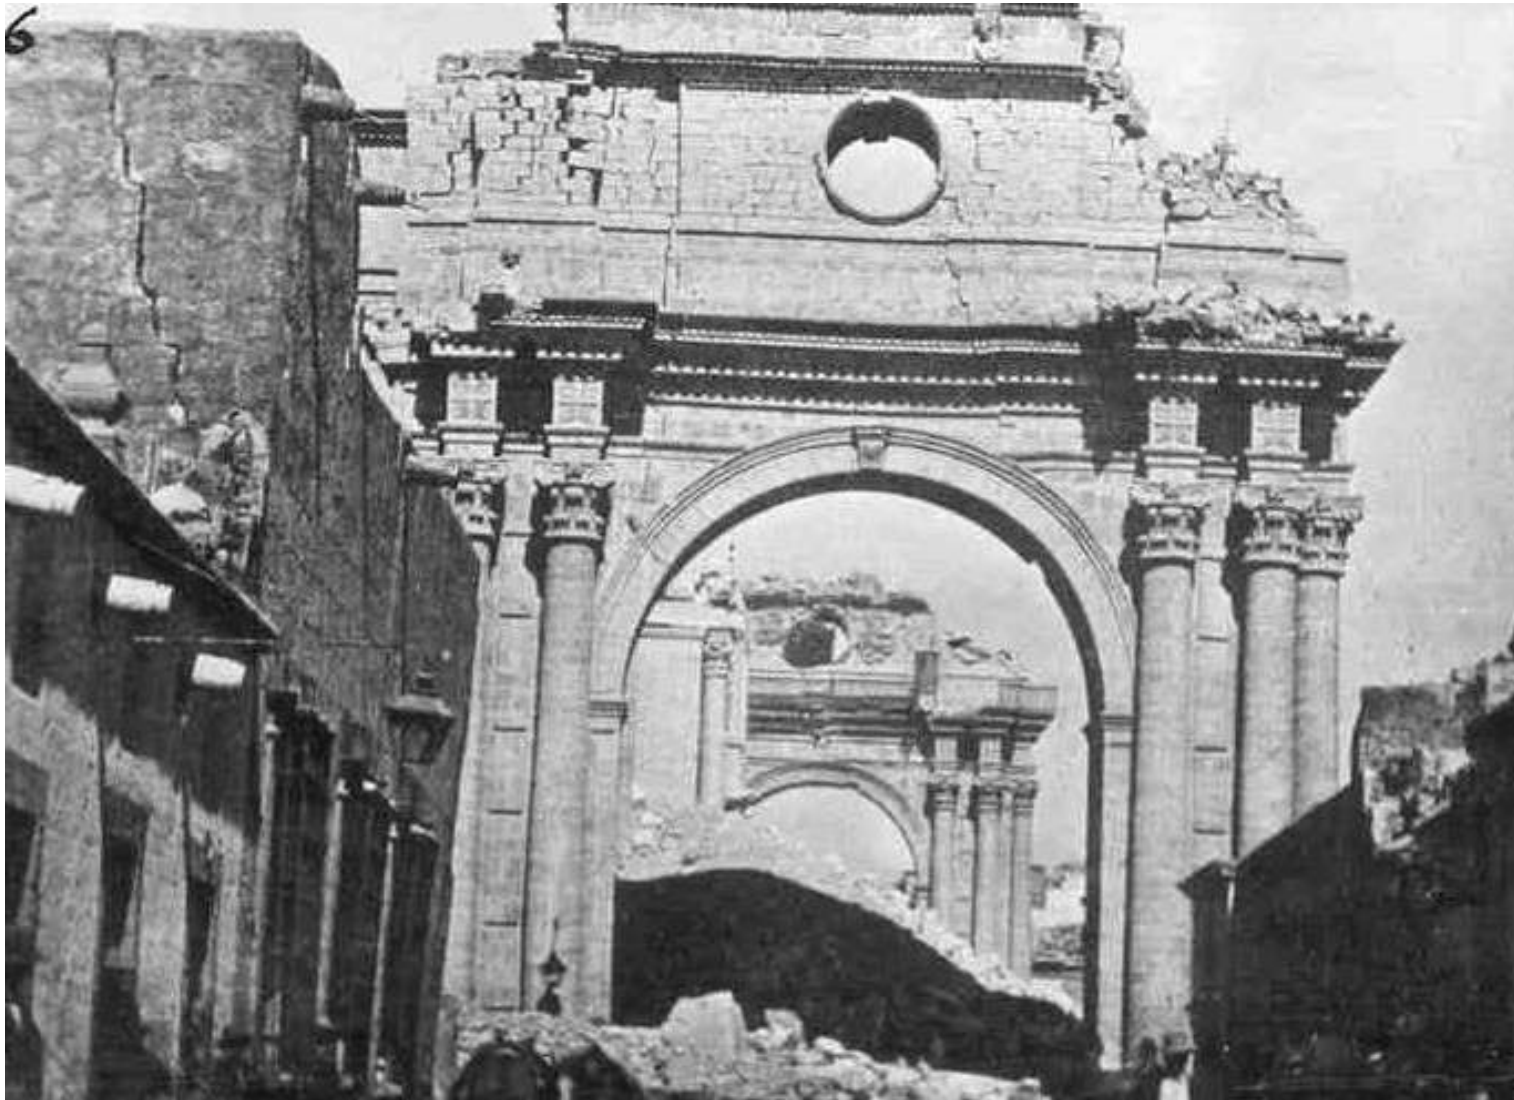
## Daños en el Sismo de 1868

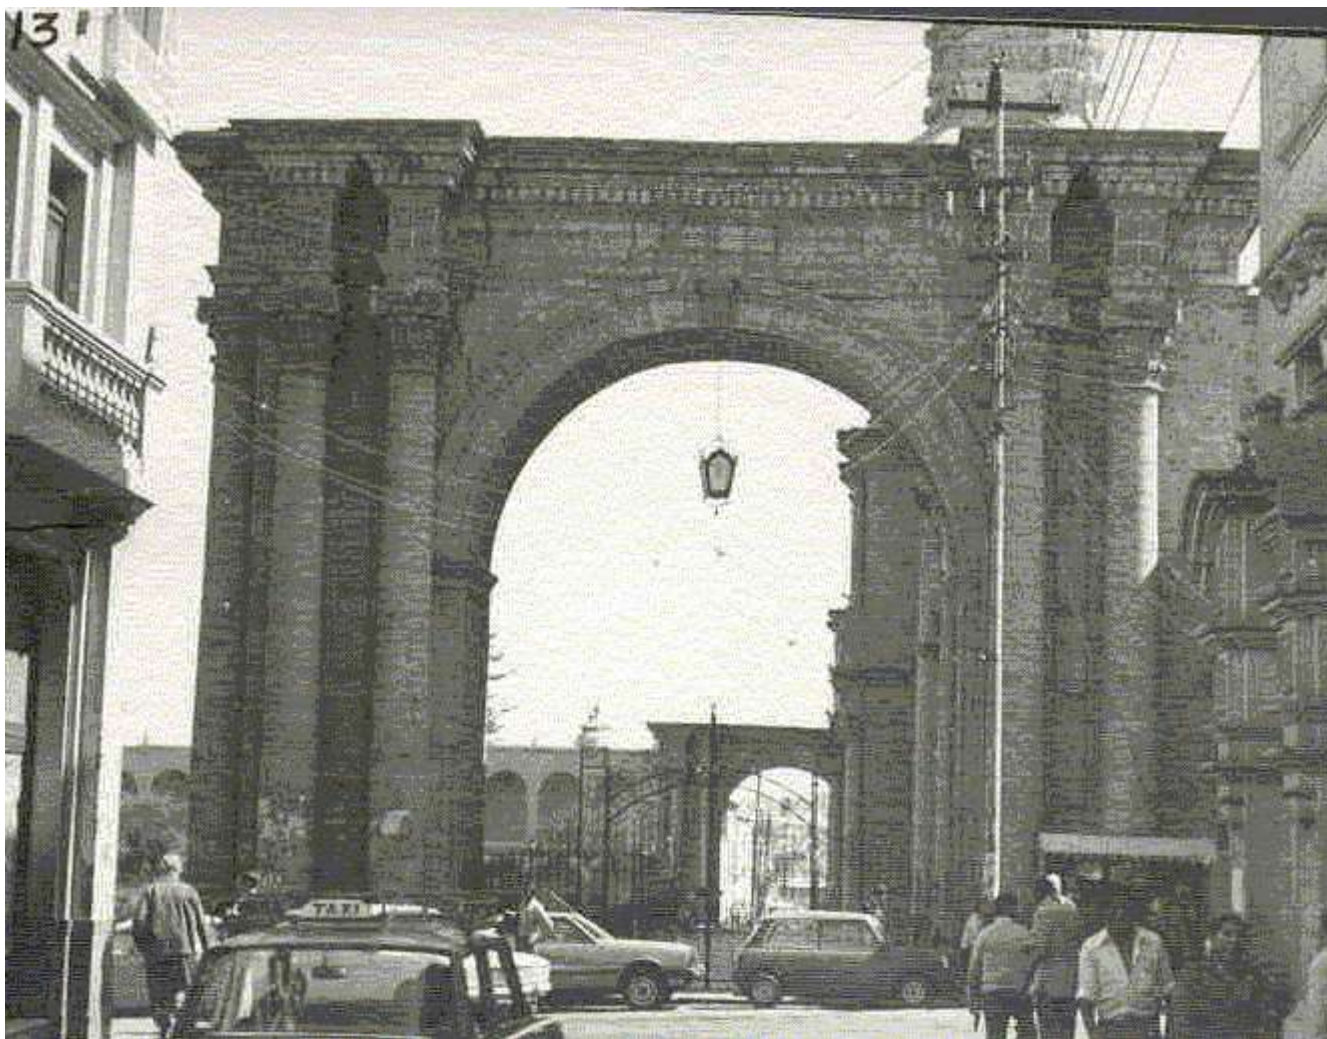
## **Daños de los sismos de 1958 , 60 y 79**

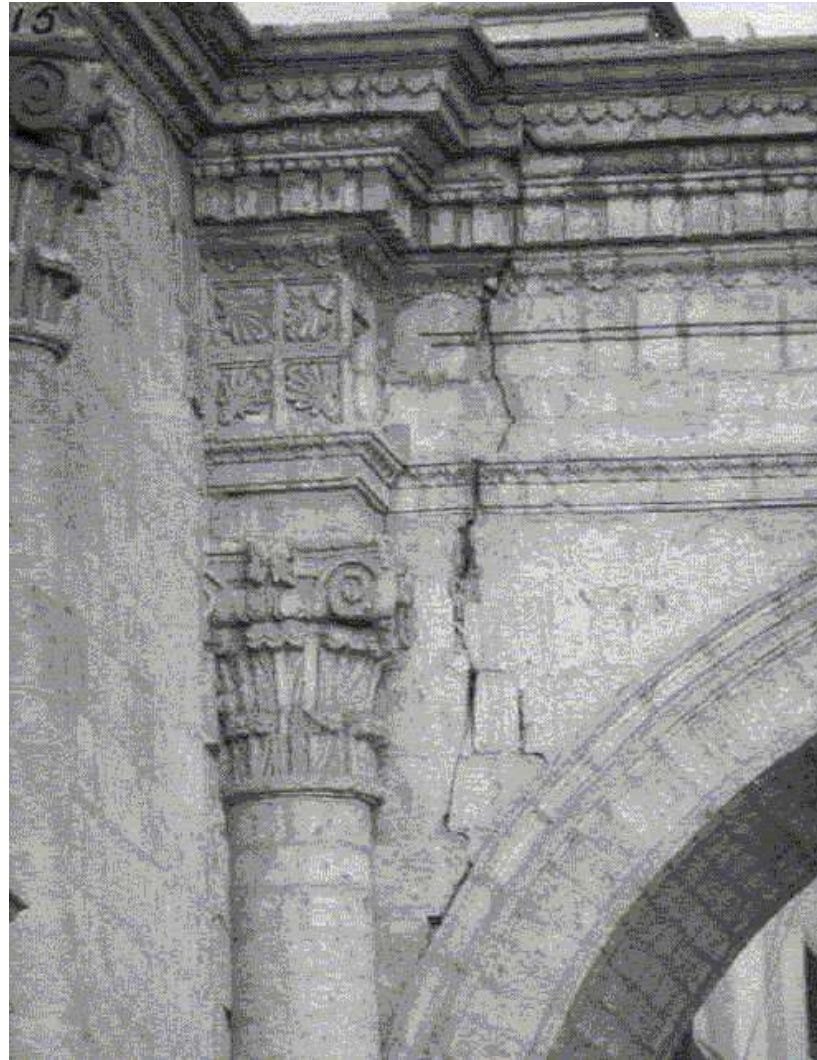
## Daños de los sismos de 1958 , 60 y 79

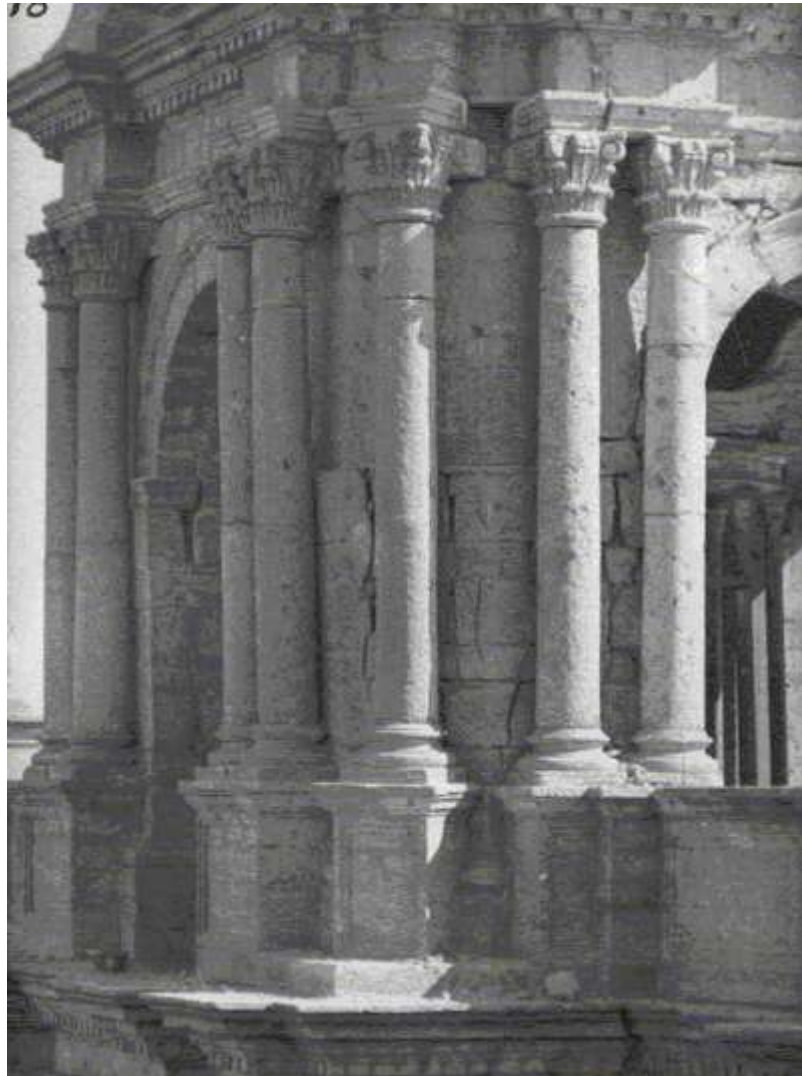
## **Daños de los sismos de 1958 , 60 y 79**

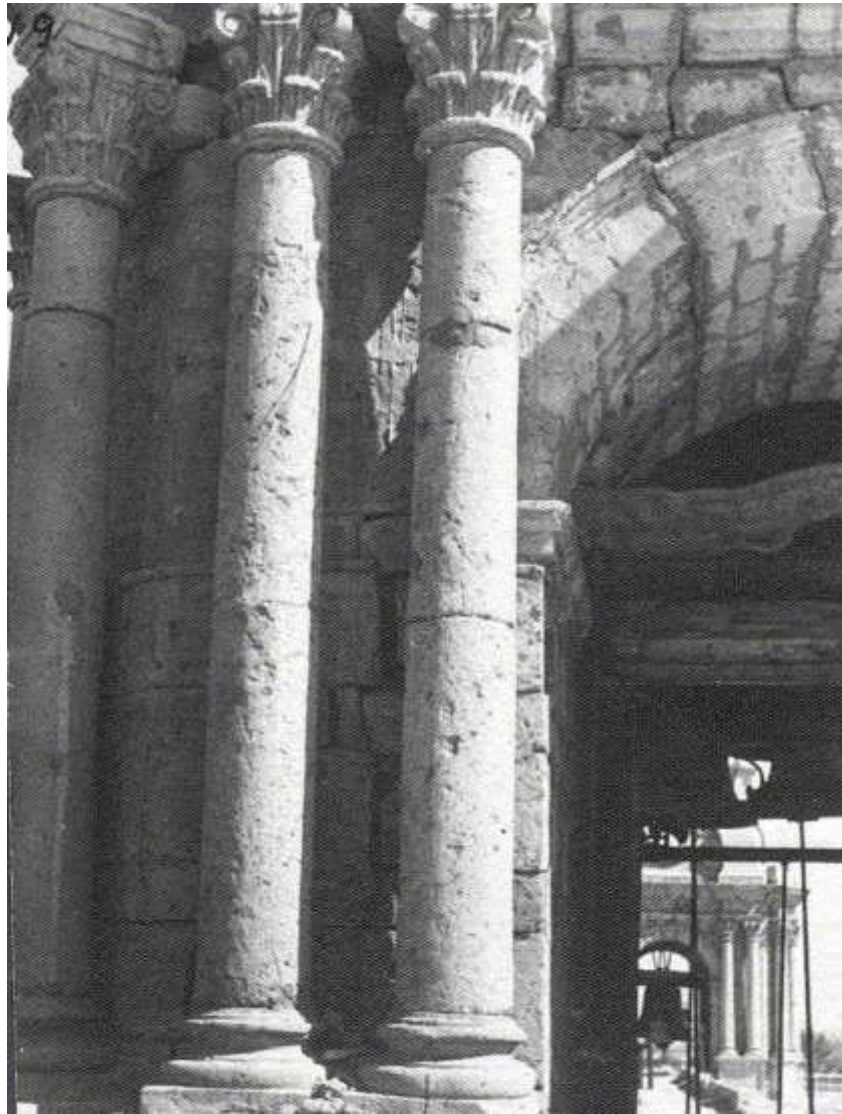
## Daños de los sismos de 1958 , 60 y 79

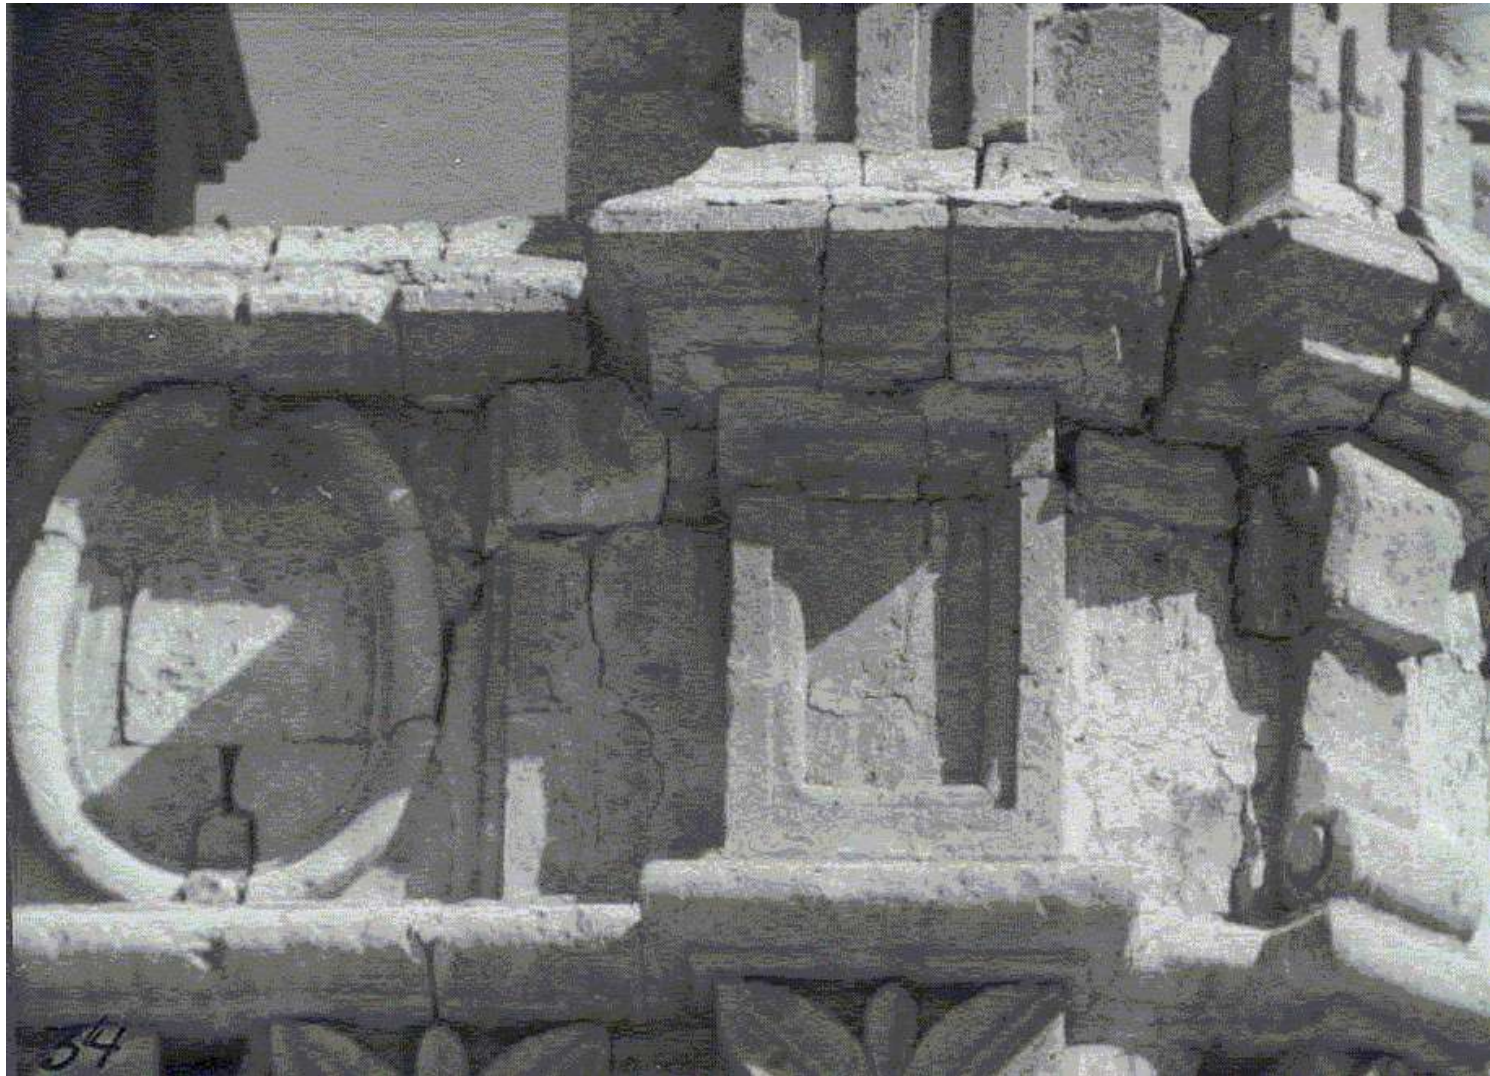
## Daños de los sismos de 1958 , 60 y 79

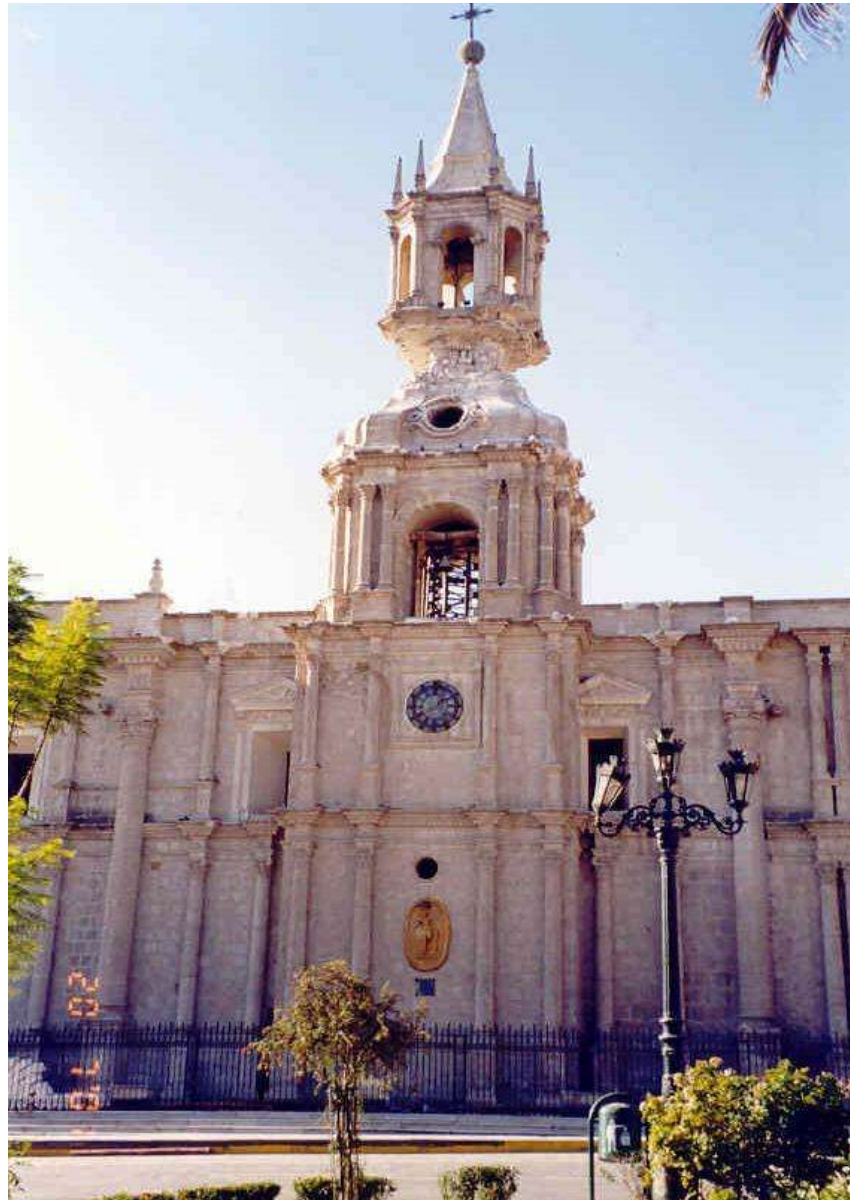
**Refuerzo metálico  
de emergencia en  
torre derecha.**

**No formó parte del  
proyecto.**
