*PROYECTO DE AMPLIACIÓN Y  
REFORZAMIENTO DEL ESTADIO  
NACIONAL DE LIMA- PERÚ*

*ANTONIO BLANCO BLASCO  
RICARDO ARAUJO-ALVAREZ  
JOSÉ ANTONIO TERRY*

*ANTONIO BLANCO BLASCO INGS. EIRL*

ESTA CONFERENCIA TIENE COMO OBJETIVO  
EXPLICAR LAS CARACTERÍSTICAS DEL  
PROYECTO DE ESTRUCTURAS DE LA  
REMODELACIÓN Y AMPLIACIÓN DEL  
ESTADIO NACIONAL DE LIMA-PERÚ, DE  
ACUERDO AL PROYECTO DE ARQUITECTURA  
ELABORADO POR EL EQUIPO DE  
ARQUITECTOS DIRIGIDO POR JOSÉ BENTÍN,  
QUE RESULTARA GANADOR DEL CONCURSO  
ORGANIZADO POR EL INSTITUTO PERUANO  
DEL DEPORTE A INICIOS DEL 2009.

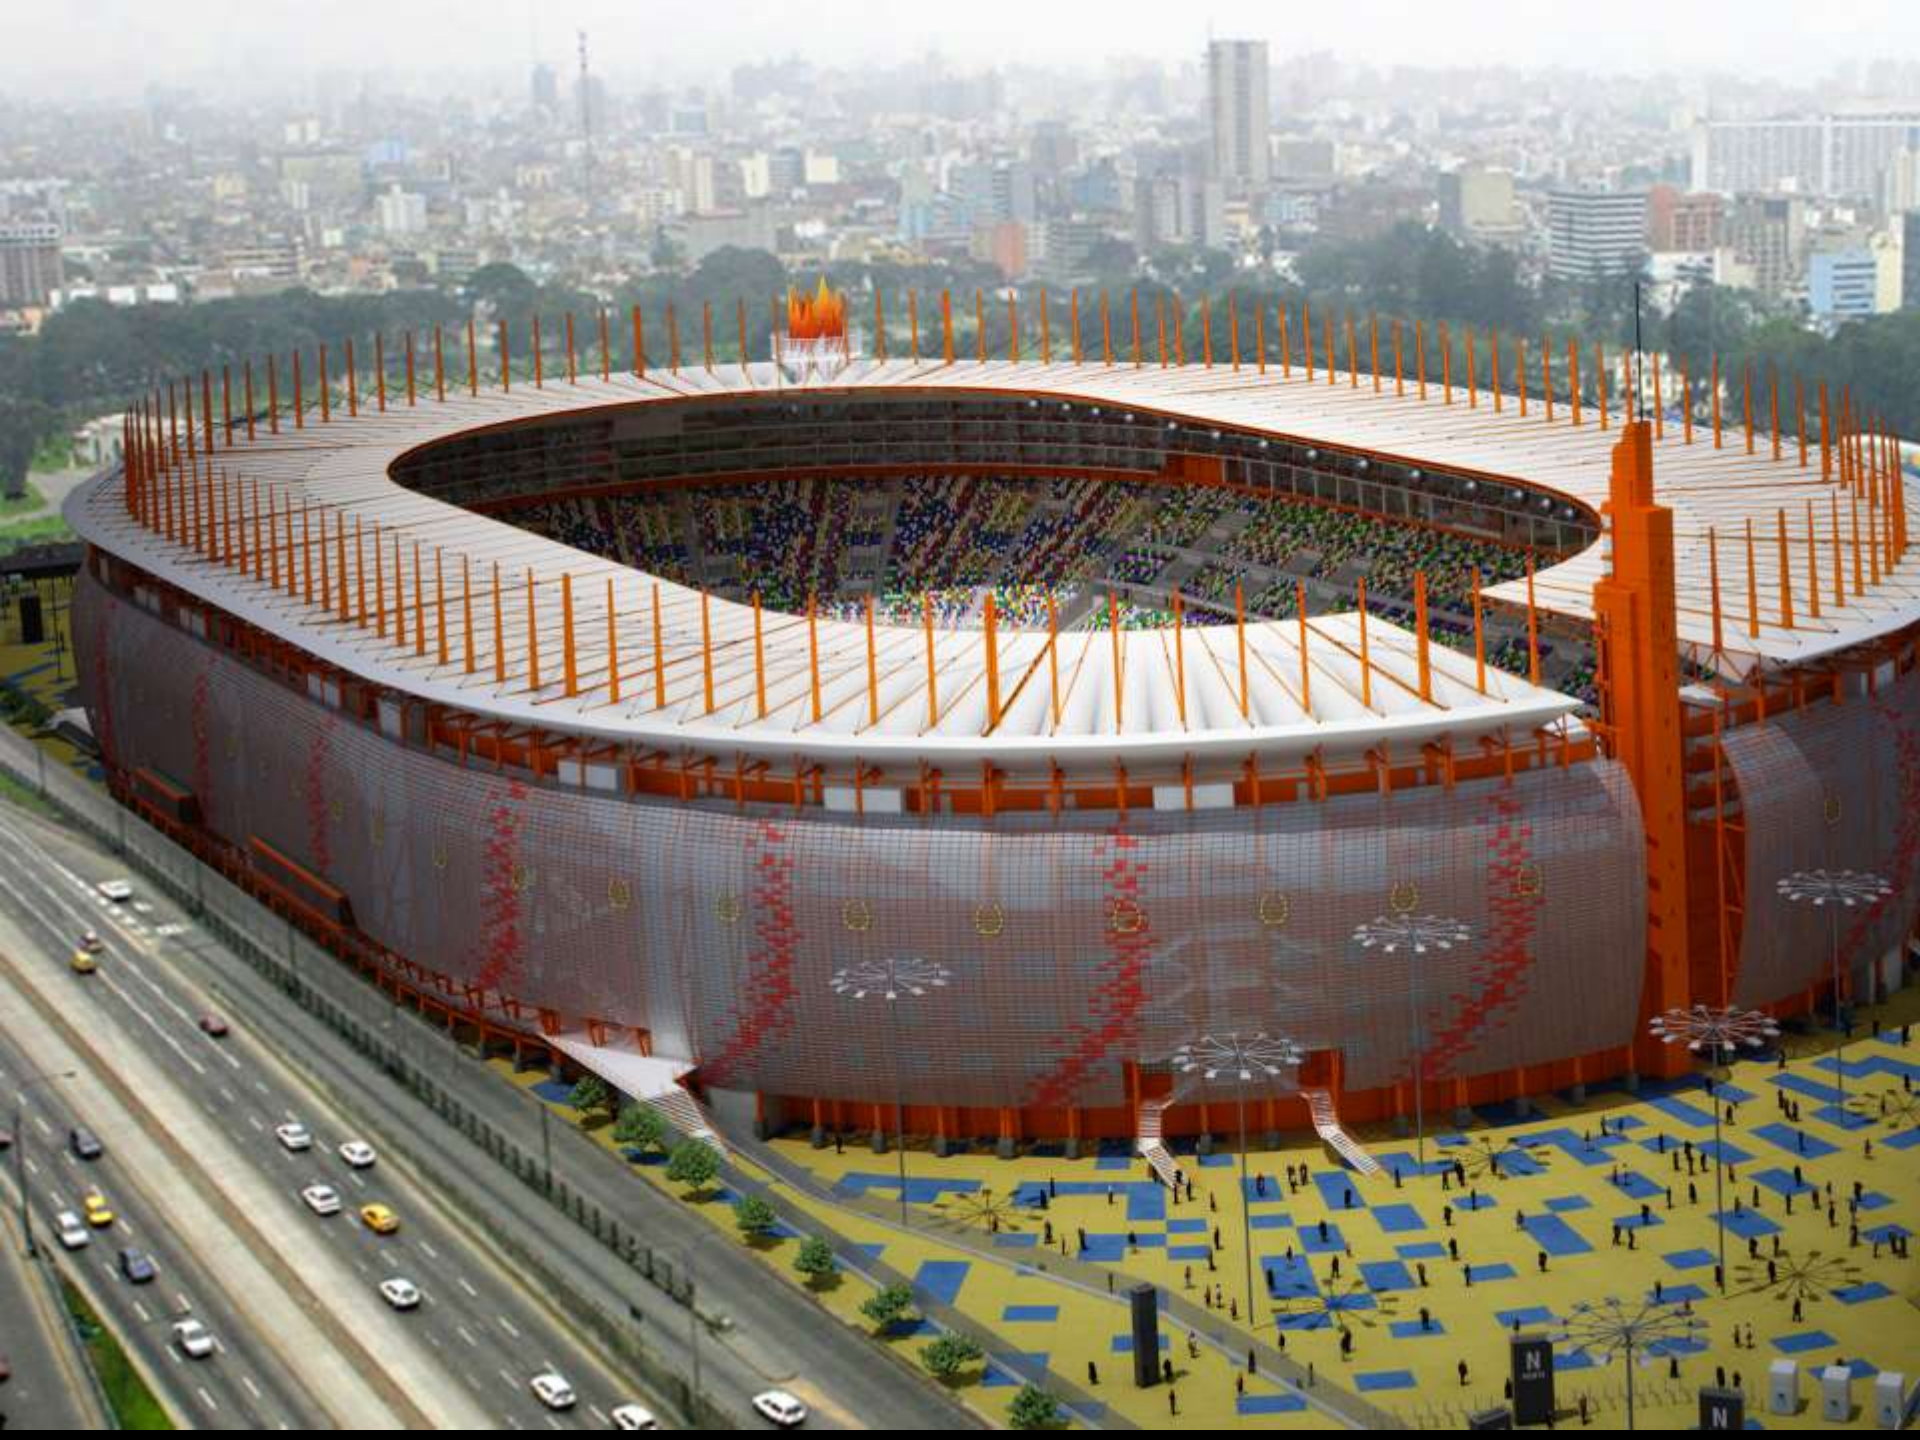
ESTADIO NACIONAL  
27 DE OCTUBRE DE 1948

EL ESTADIO NACIONAL, LLAMADO EL  
COLOSO DE JOSÉ DIAZ, POR SER EL NOMBRE  
DE LA CALLE CON FRENTE A LA TRIBUNA DE  
OCCIDENTE, FUE PROYECTADO Y  
CONSTRUIDO EN LA DÉCADA DE LOS 40 E  
INICIOS DE LOS 50, HABIENDO SIDO  
INAUGURADO EL 27 DE OCTUBRE DEL AÑO  
1952.

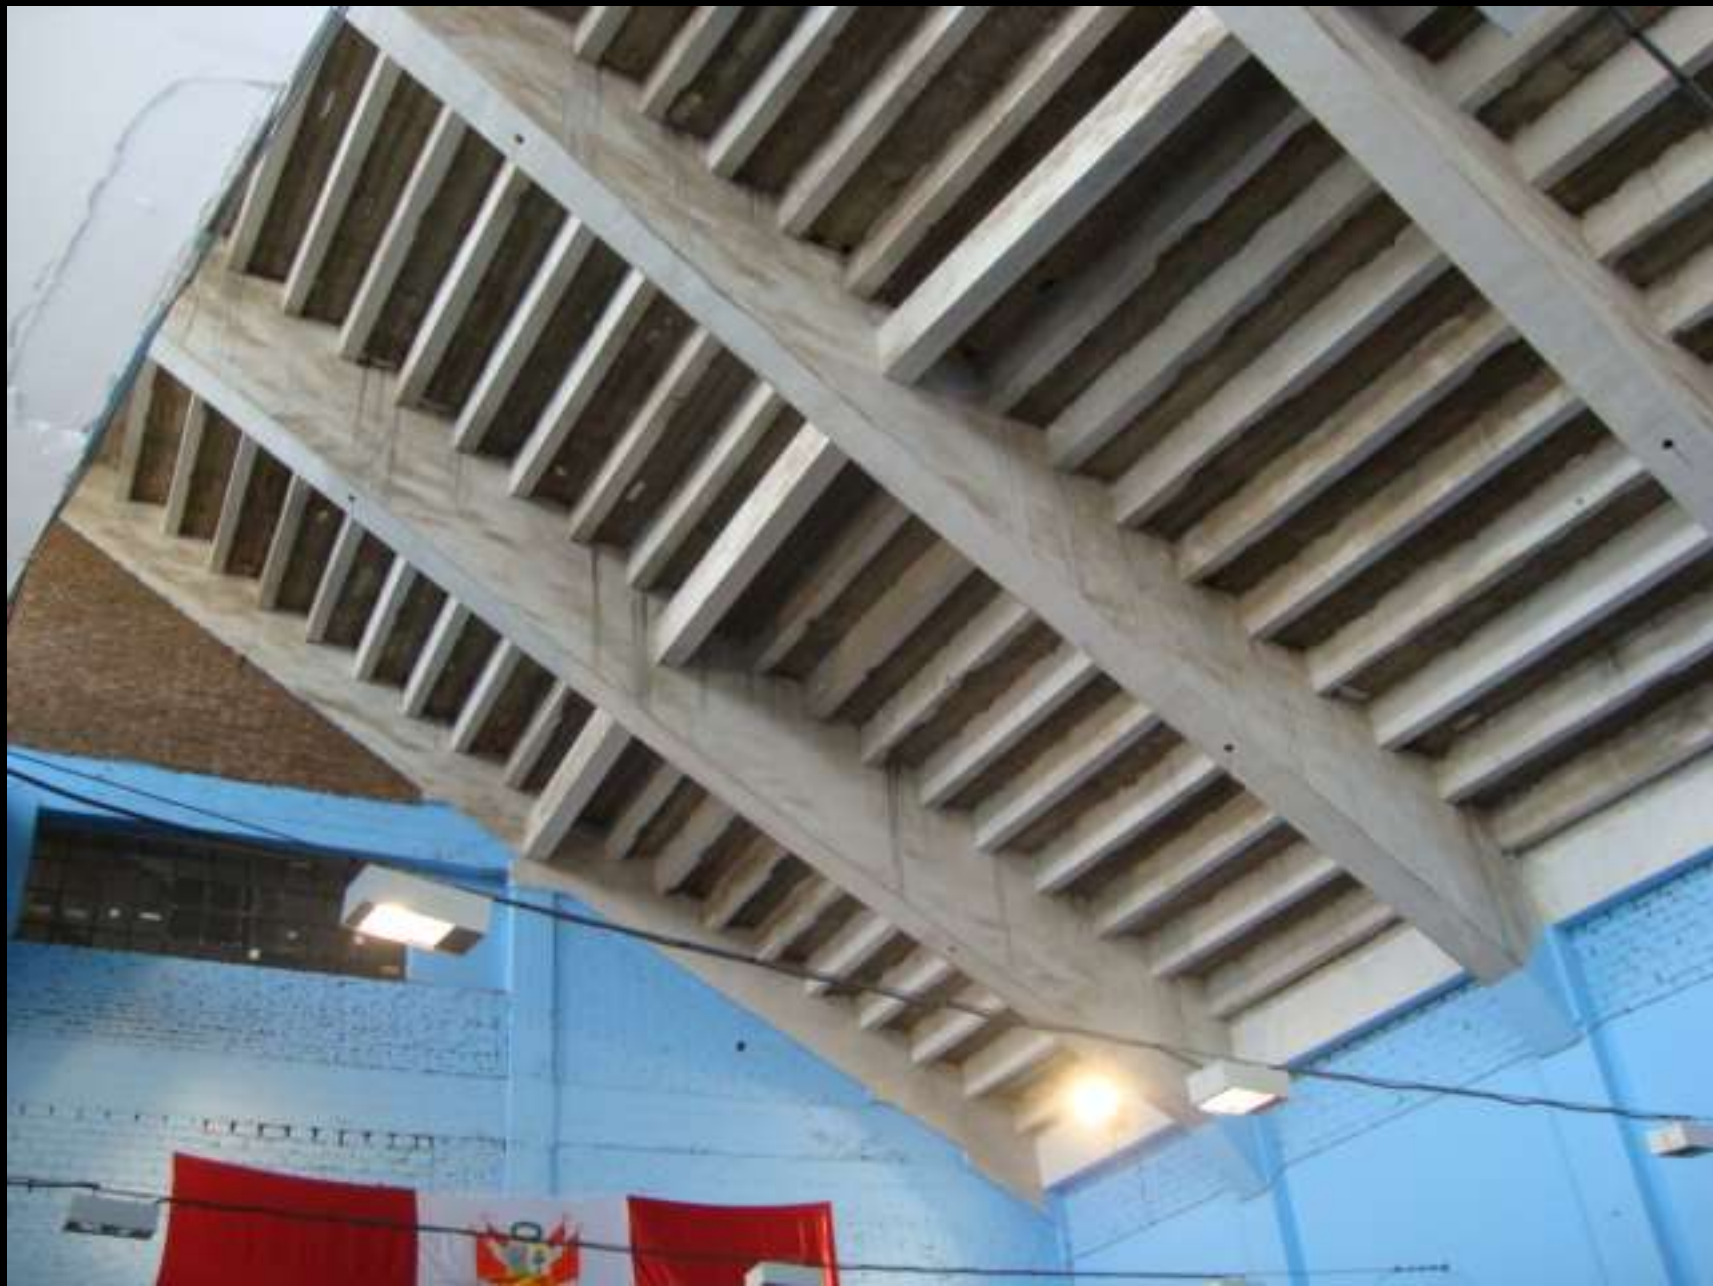
- PÓRTICO DE ORIENTE EXISTENTE DONDE SE APRECIA LOS PISOS INTERMEDIOS, LAS GRADERÍAS Y EL VOLADO SUPERIOR

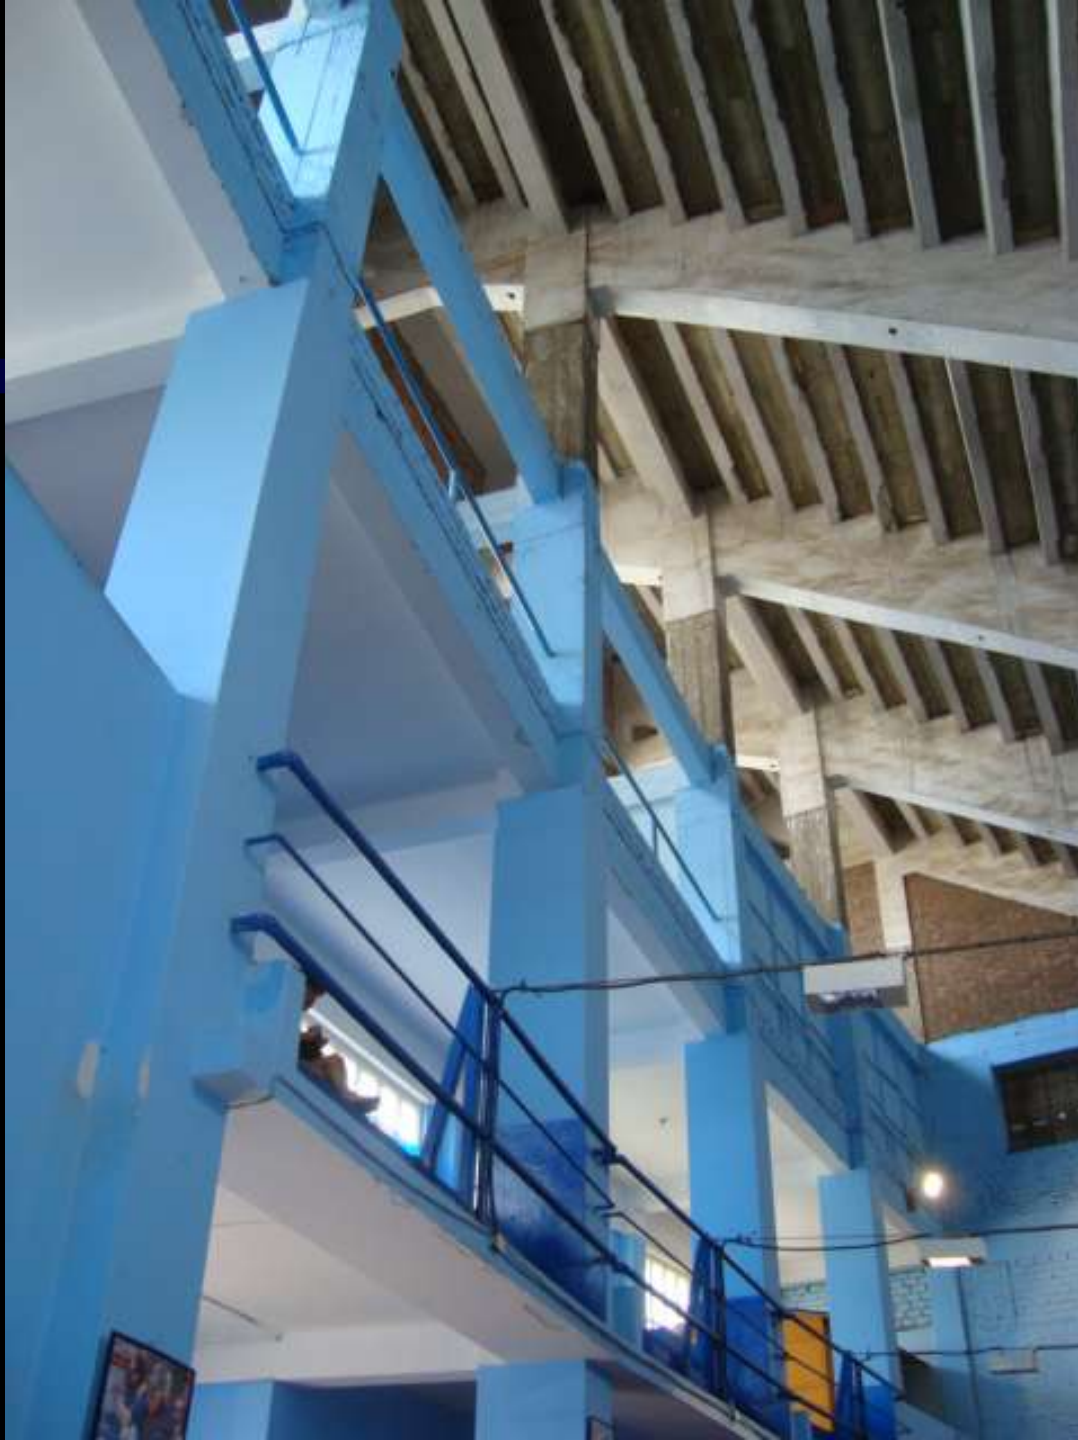
EN ALGUNOS BLOQUES NO EXISTEN LOSAS INTERMEDIAS, ELIMINÁNDOSE COLUMNAS DE EJES INTERIORES, PARA FORMARSE GRANDES ESPACIOS LIBRES, DONDE SE OBSERVA COMO ÚNICO TECHO, EL DE LAS GRADERÍAS DE TRIBUNAS.

ESTO SUCEDE EN EL CASO DE LOS AMBIENTES DE LAS FEDERACIONES DE NATACIÓN, BOX, TENIS DE MESA Y LEVANTAMIENTO DE PESAS

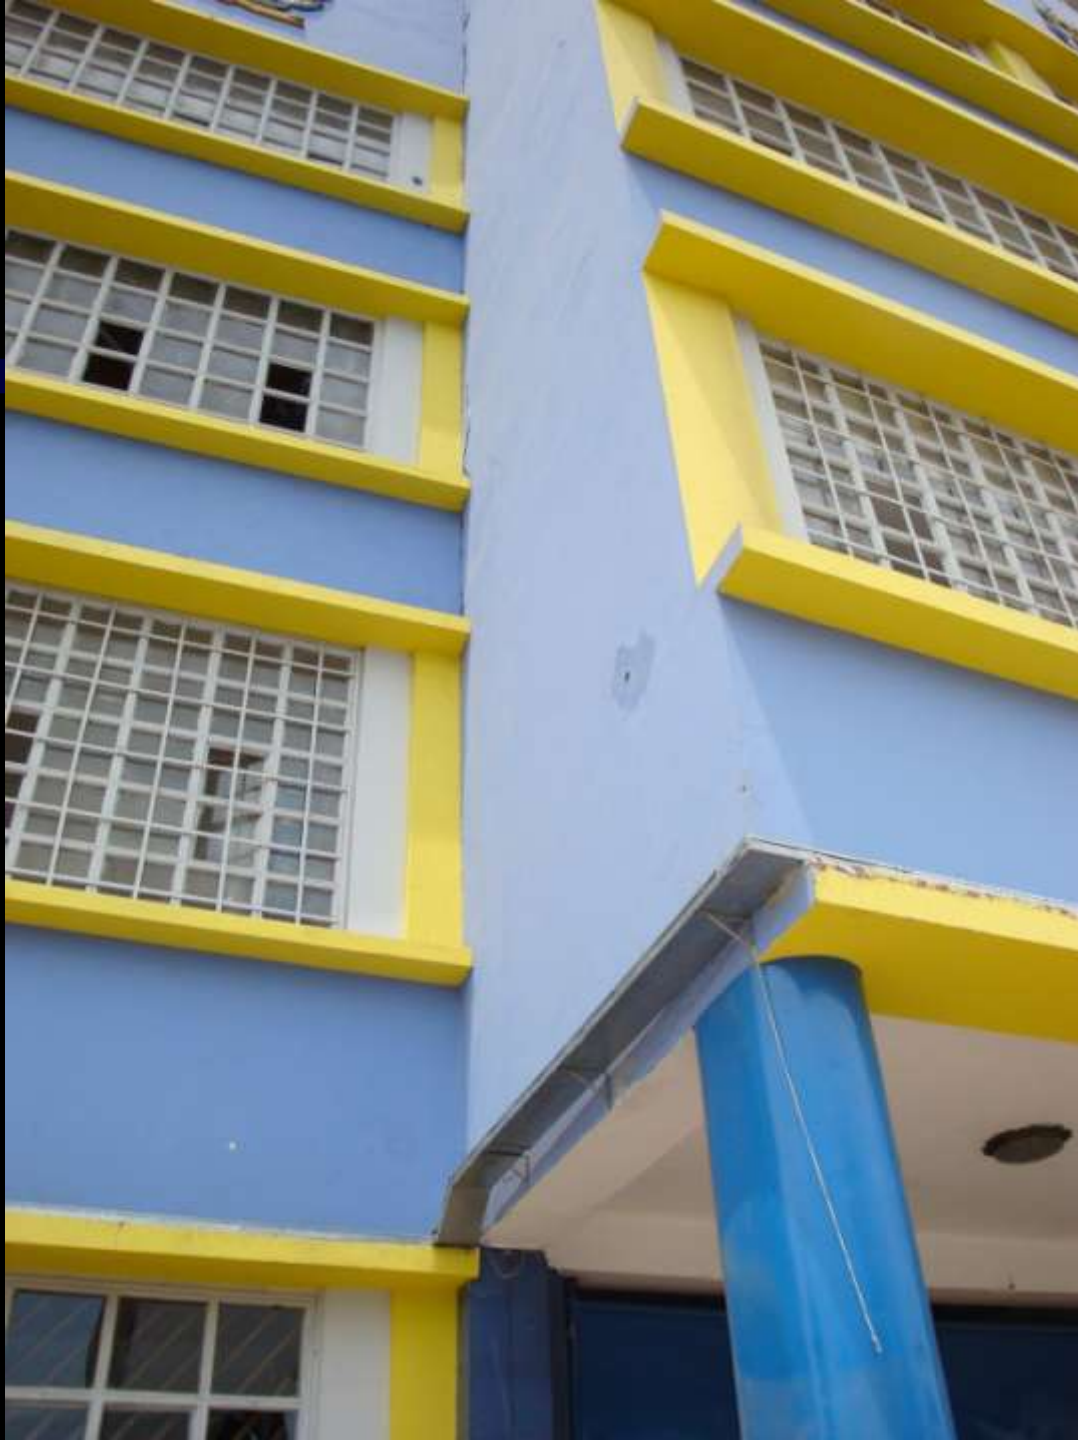
LOS 16 BLOQUES O EDIFICIOS QUE  
CONFORMAN LA ESTRUCTURA DEL  
ESTADIO TIENEN JUNTAS DE SEPARACIÓN  
DEL ORDEN DE 2 A 3cm.

EN LAS INSPECCIONES QUE HEMOS REALIZADO, SE OBSERVA QUE LAS ESTRUCTURAS HAN CHOCADO EN LOS DIFERENTES SISMOS OCURRIDOS, SIN OBSERVARSE DAÑOS.

SIN EMBARGO, COMO TODOS LOS BLOQUES  
TIENEN ALTURAS IGUALES Y  
CARACTERÍSTICAS SIMILARES NO SE HAN  
PRODUCIDO DAÑOS GRAVES , SINO  
DESPRENDIMIENTOS DEL TARRAJEO Y  
DEL RECUBRIMIENTO DE COLUMNAS Y  
VIGAS ADYACENTES.

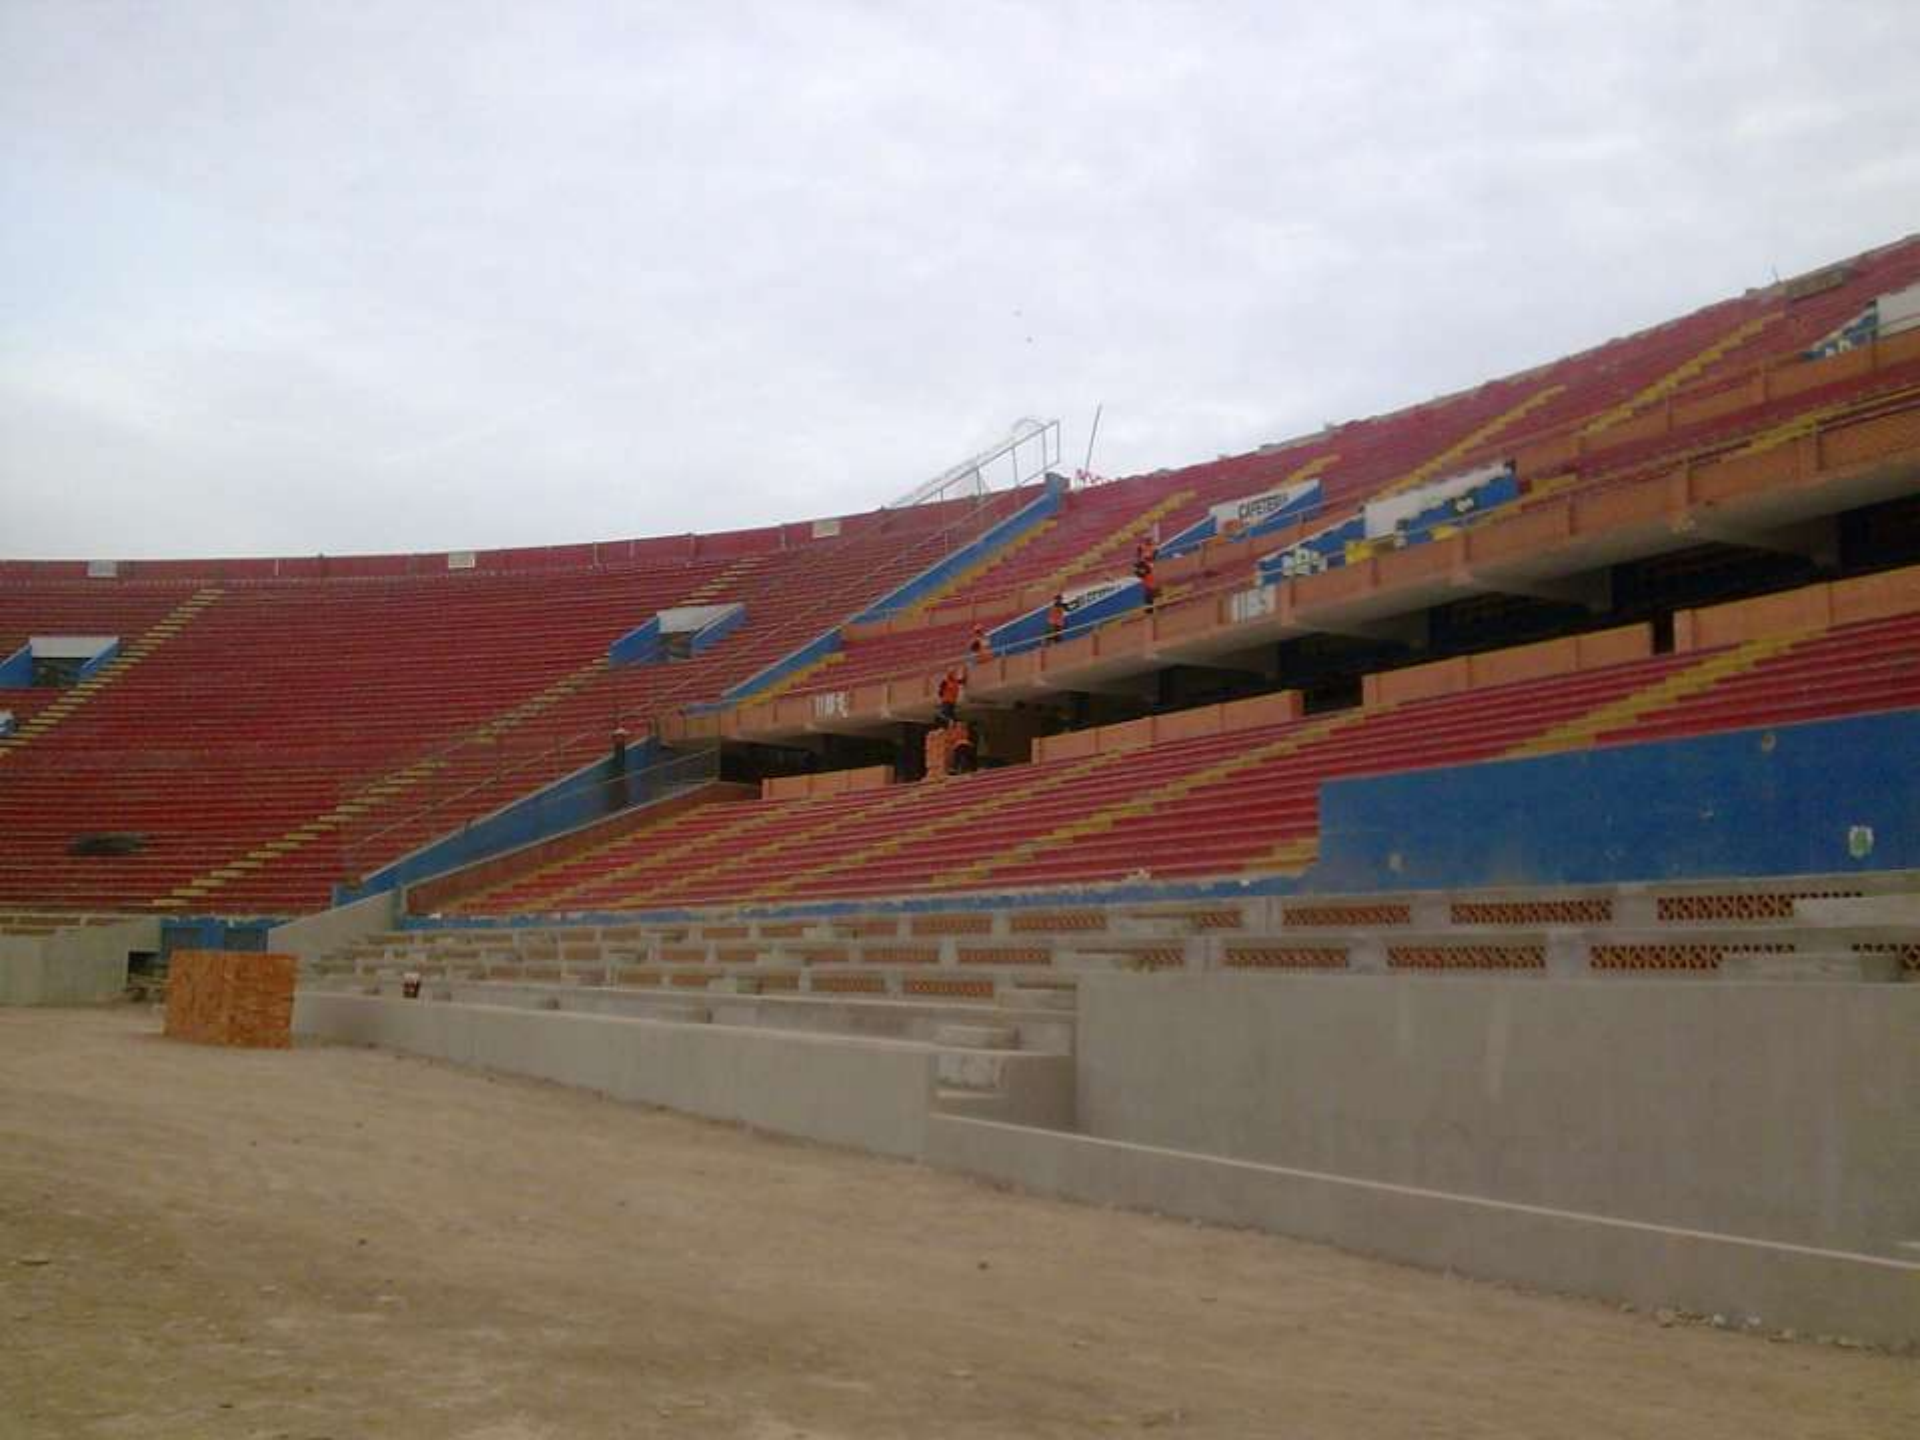
- 1) PROFUNDIZACIÓN DEL NIVEL DE LA CANCHA DEPORTIVA Y DE LA PISTA ATLÉTICA, DE MODO DE PODER TENER FILAS NUEVAS PARA TRIBUNAS Y CAMBIAR LA ACTUAL CANCHA DE GRASS SINTÉTICO POR OTRO NATURAL.

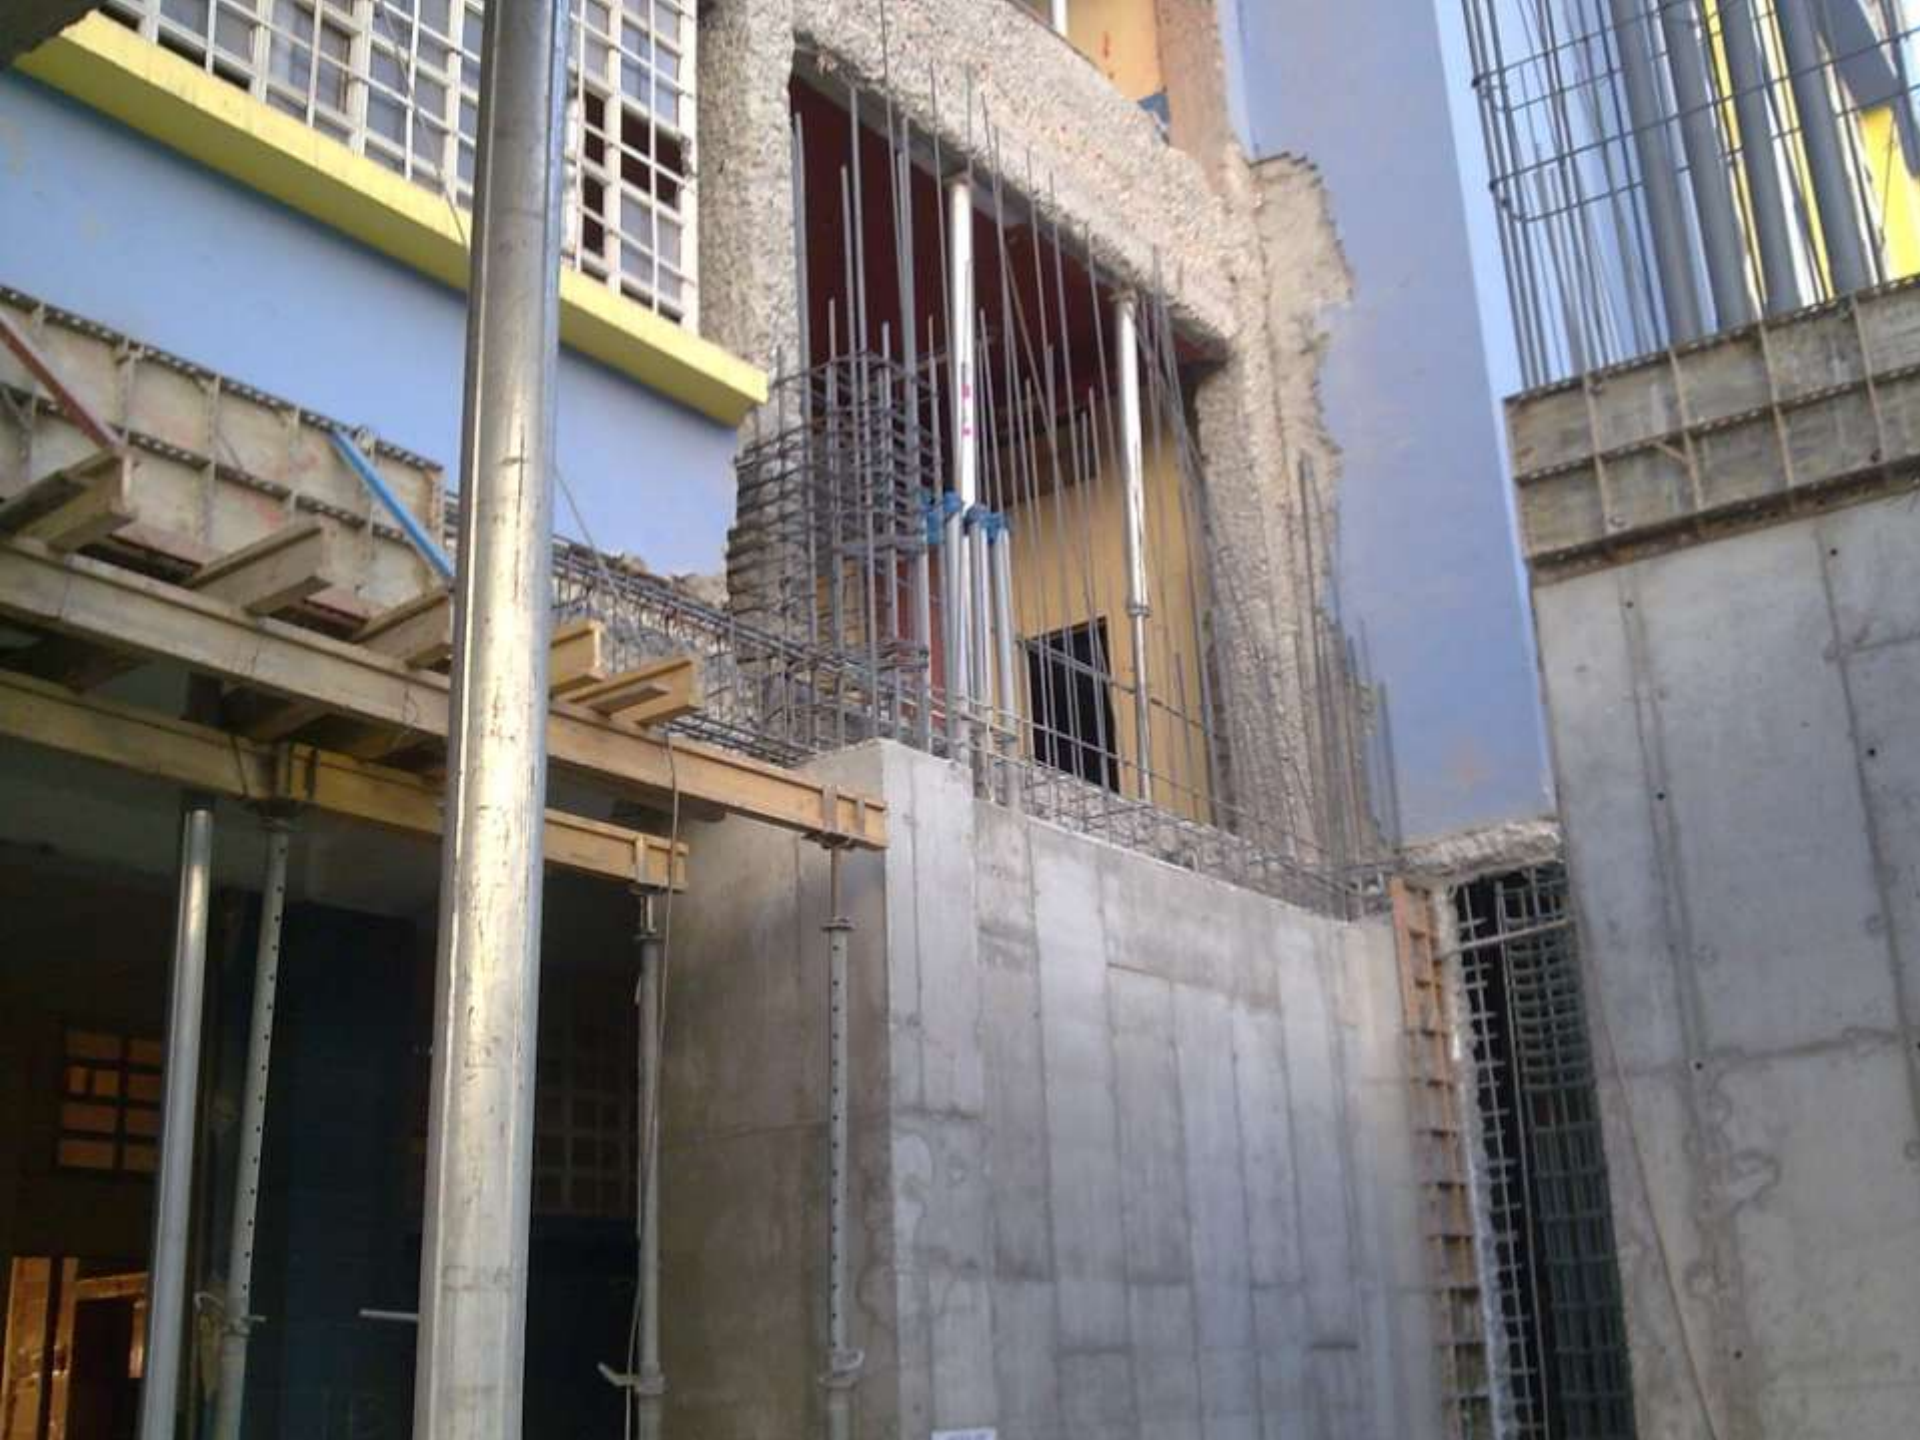
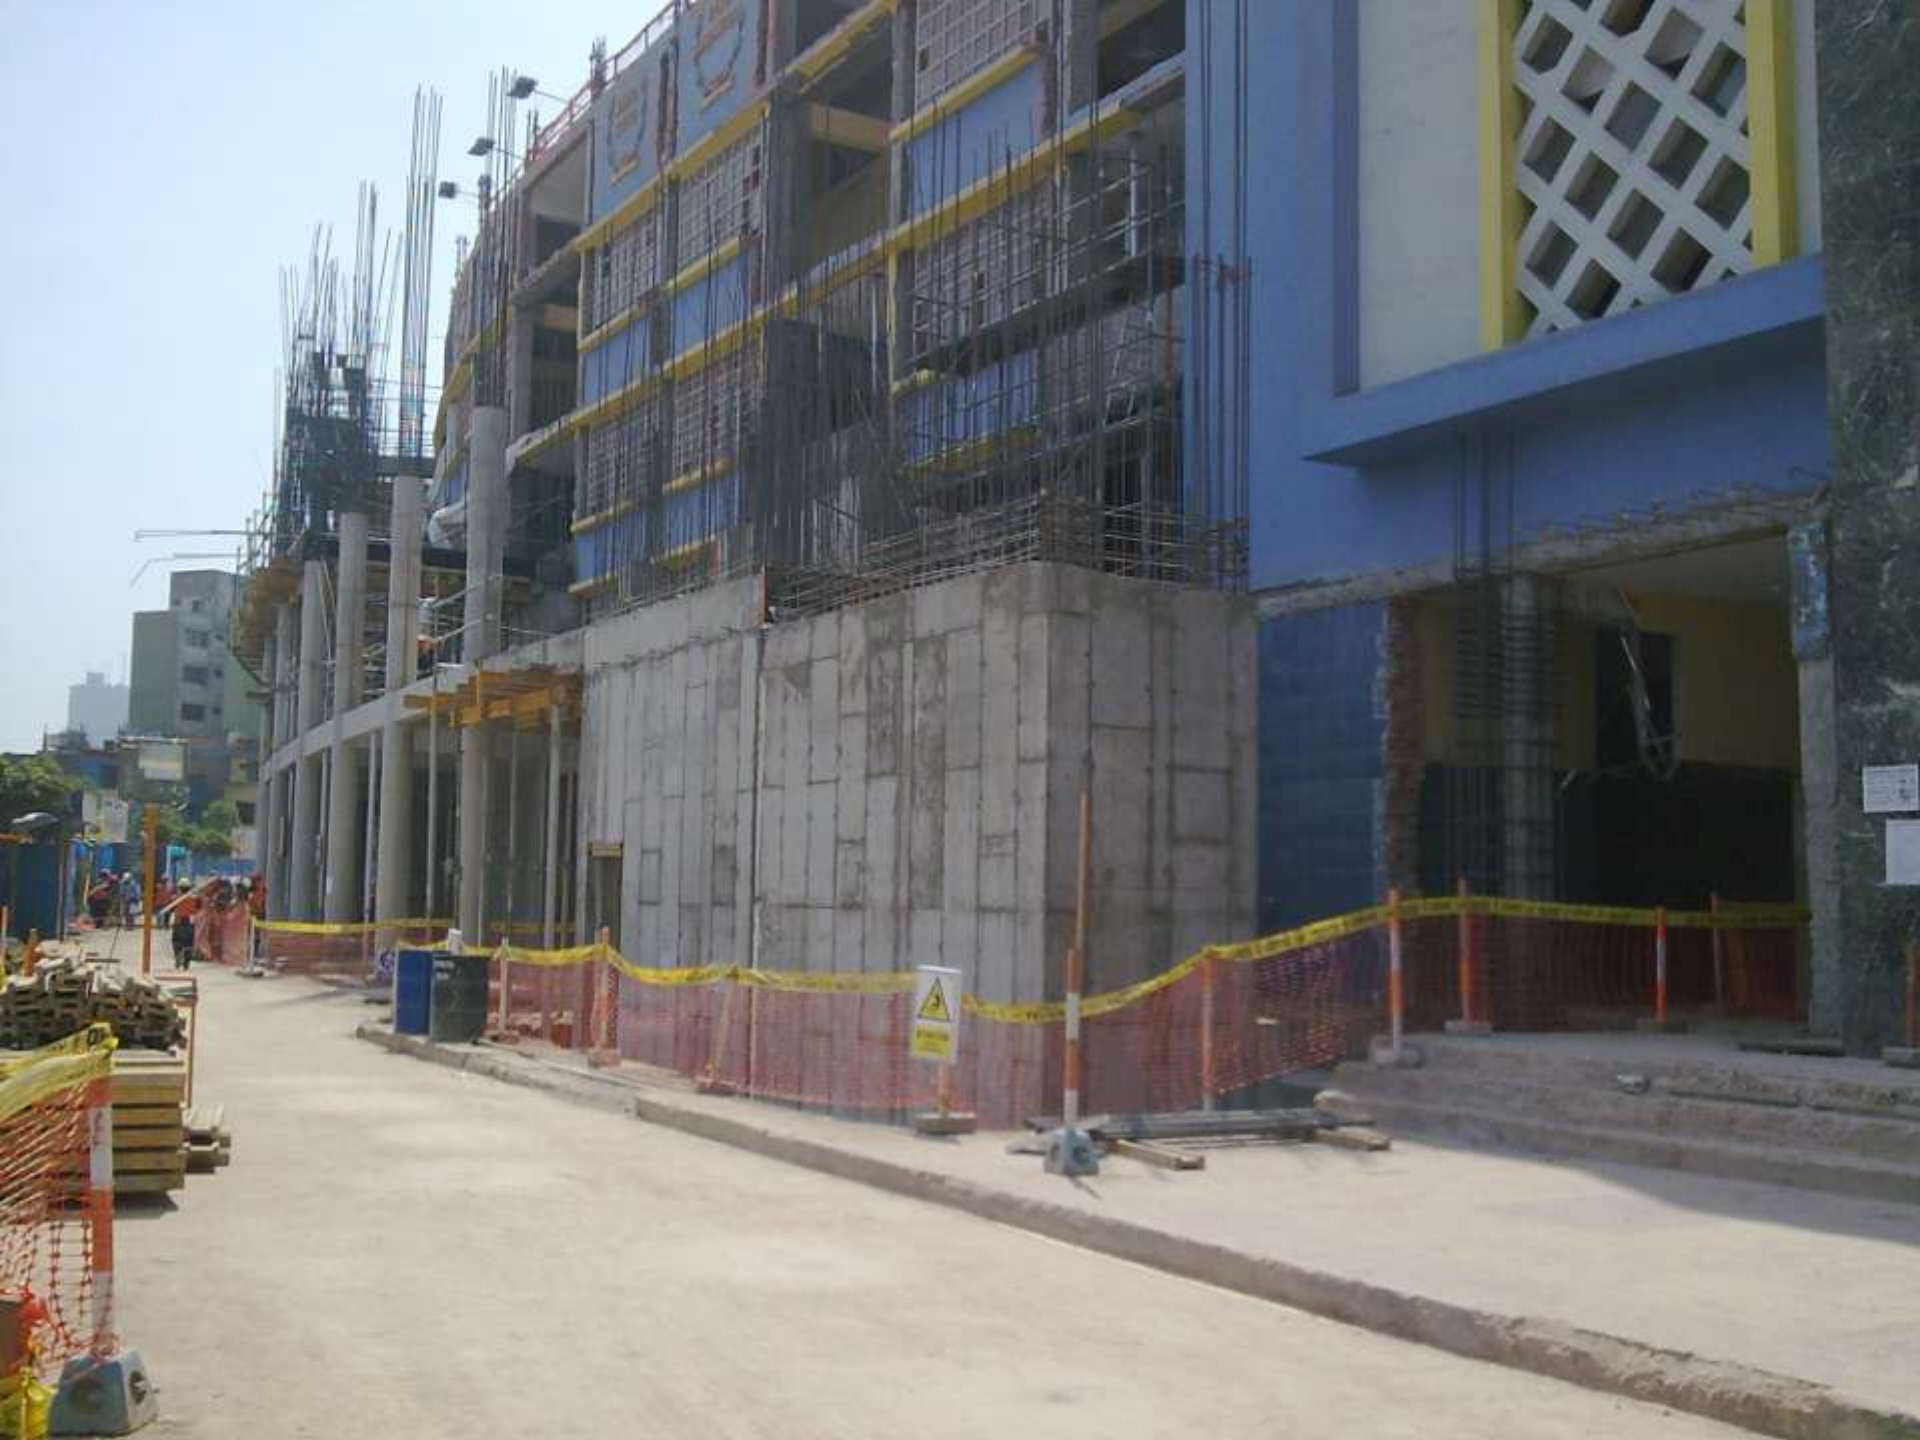
LOS NUEVOS MUROS DE CONCRETO  
ARMADO, EN LA DIRECCIÓN  
LONGITUDINAL, PARA EL CASO DEL EJE  
DE UNIÓN ENTRE LAS ESTRUCTURAS  
EXISTENTES Y LAS NUEVAS, NO LLEGAN  
HASTA EL NIVEL SUPERIOR, PUES  
IMPEDIRÍAN EL FUNCIONAMIENTO DE LOS  
PALCOS.

EN VARIOS SECTORES O BLOQUES, SE TIENEN  
ADEMÁS MUROS EN LAS NUEVAS  
ESCALERAS Y ASCENSORES, LOS QUE SÍ  
LLEGAN AL ÚLTIMO NIVEL.

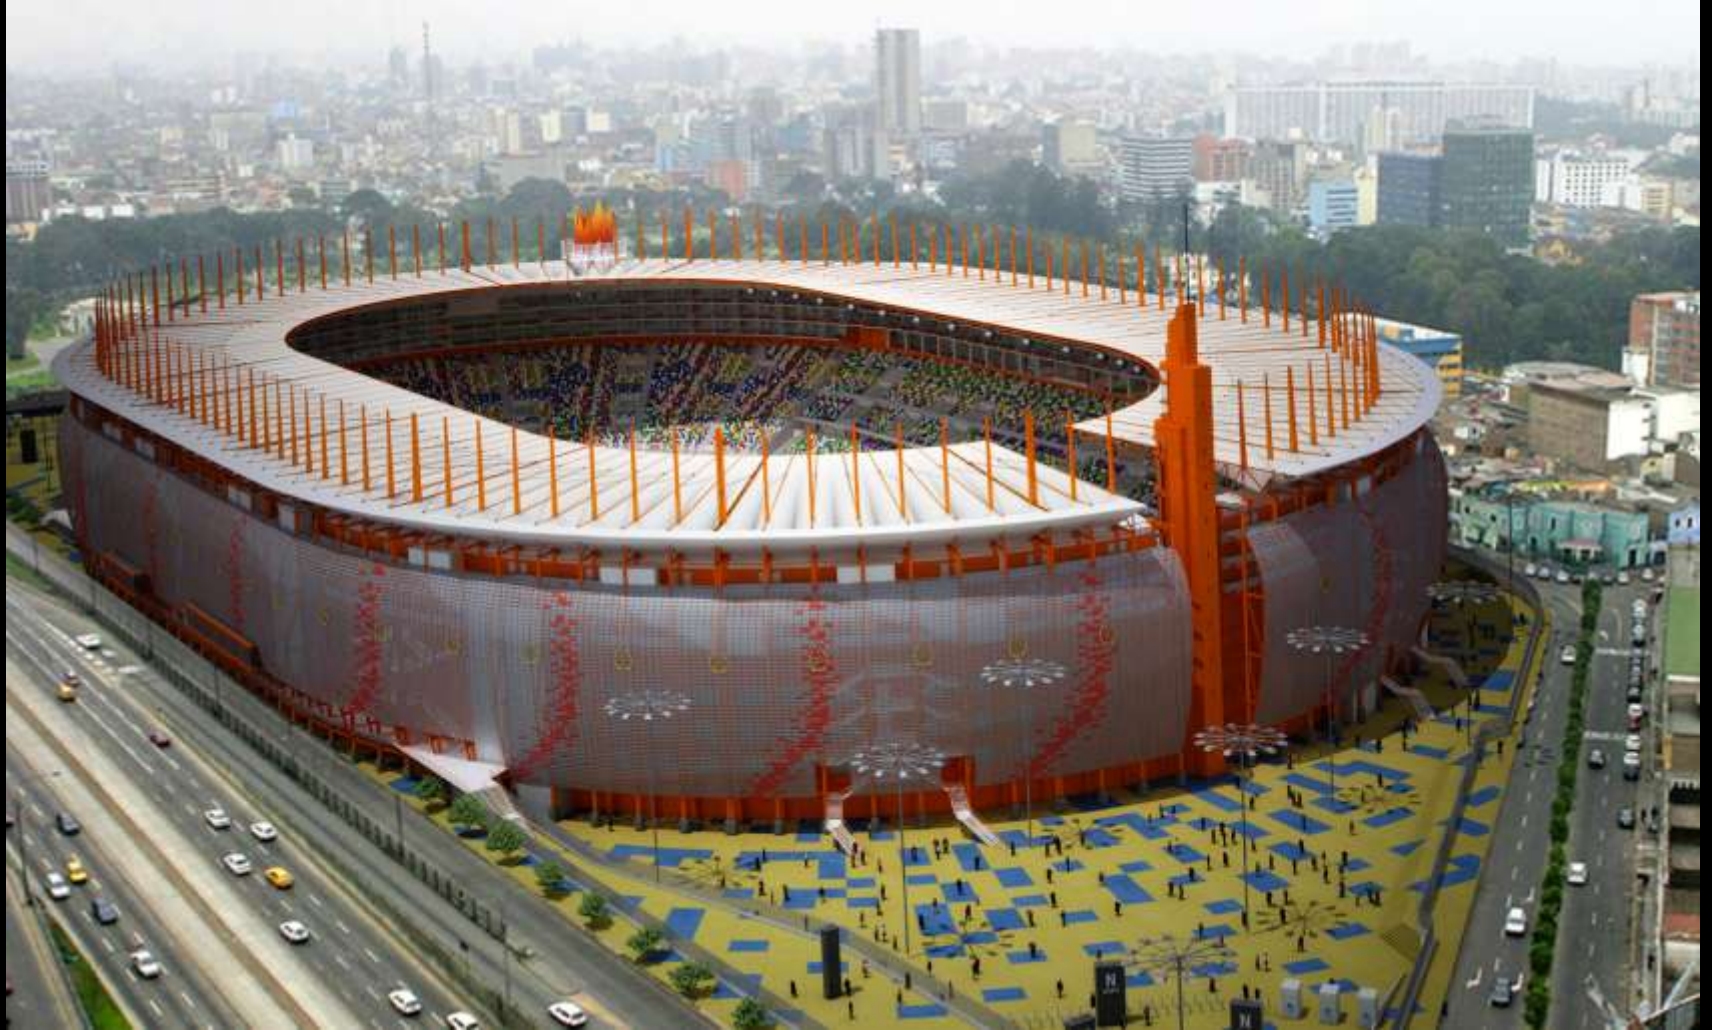
# *COBERTURA NUEVA DEL ESTADIO*

TODAS LAS ESTRUCTURAS SE HAN  
PROYECTADO EN CONCRETO ARMADO,  
CON EXCEPCIÓN DE LA COBERTURA  
SUPERIOR DE LAS TRIBUNAS.

ÉSTAS SON ARMADURAS RETICULADAS TIPO  
TIJERAL, QUE VUIELAN  
APROXIMADAMENTE 32m. Y QUE SON  
PERFILES TUBULARES DE ACERO.
