***LAS ESTRUCTURAS DE LOS CENTROS  
EDUCATIVOS (COLEGIOS)  
DEL SIGLO XX EN EL PERÚ,  
DIVERSOS PROYECTOS DE  
REFORZAMIENTO  
Y EJEMPLOS DE ESTRUCTURACIÓN DE  
EDIFICACIONES DE LA UNIVERSIDAD  
CATÓLICA DEL PERÚ***

- Explicar las tipologías estructurales de los colegios peruanos en el siglo XX*
- Explicar un proyecto piloto de reforzamiento de colegios Infes afectados en el sismo del año 2001*
- Explicar criterios de estructuración de edificaciones escolares o universitarias*

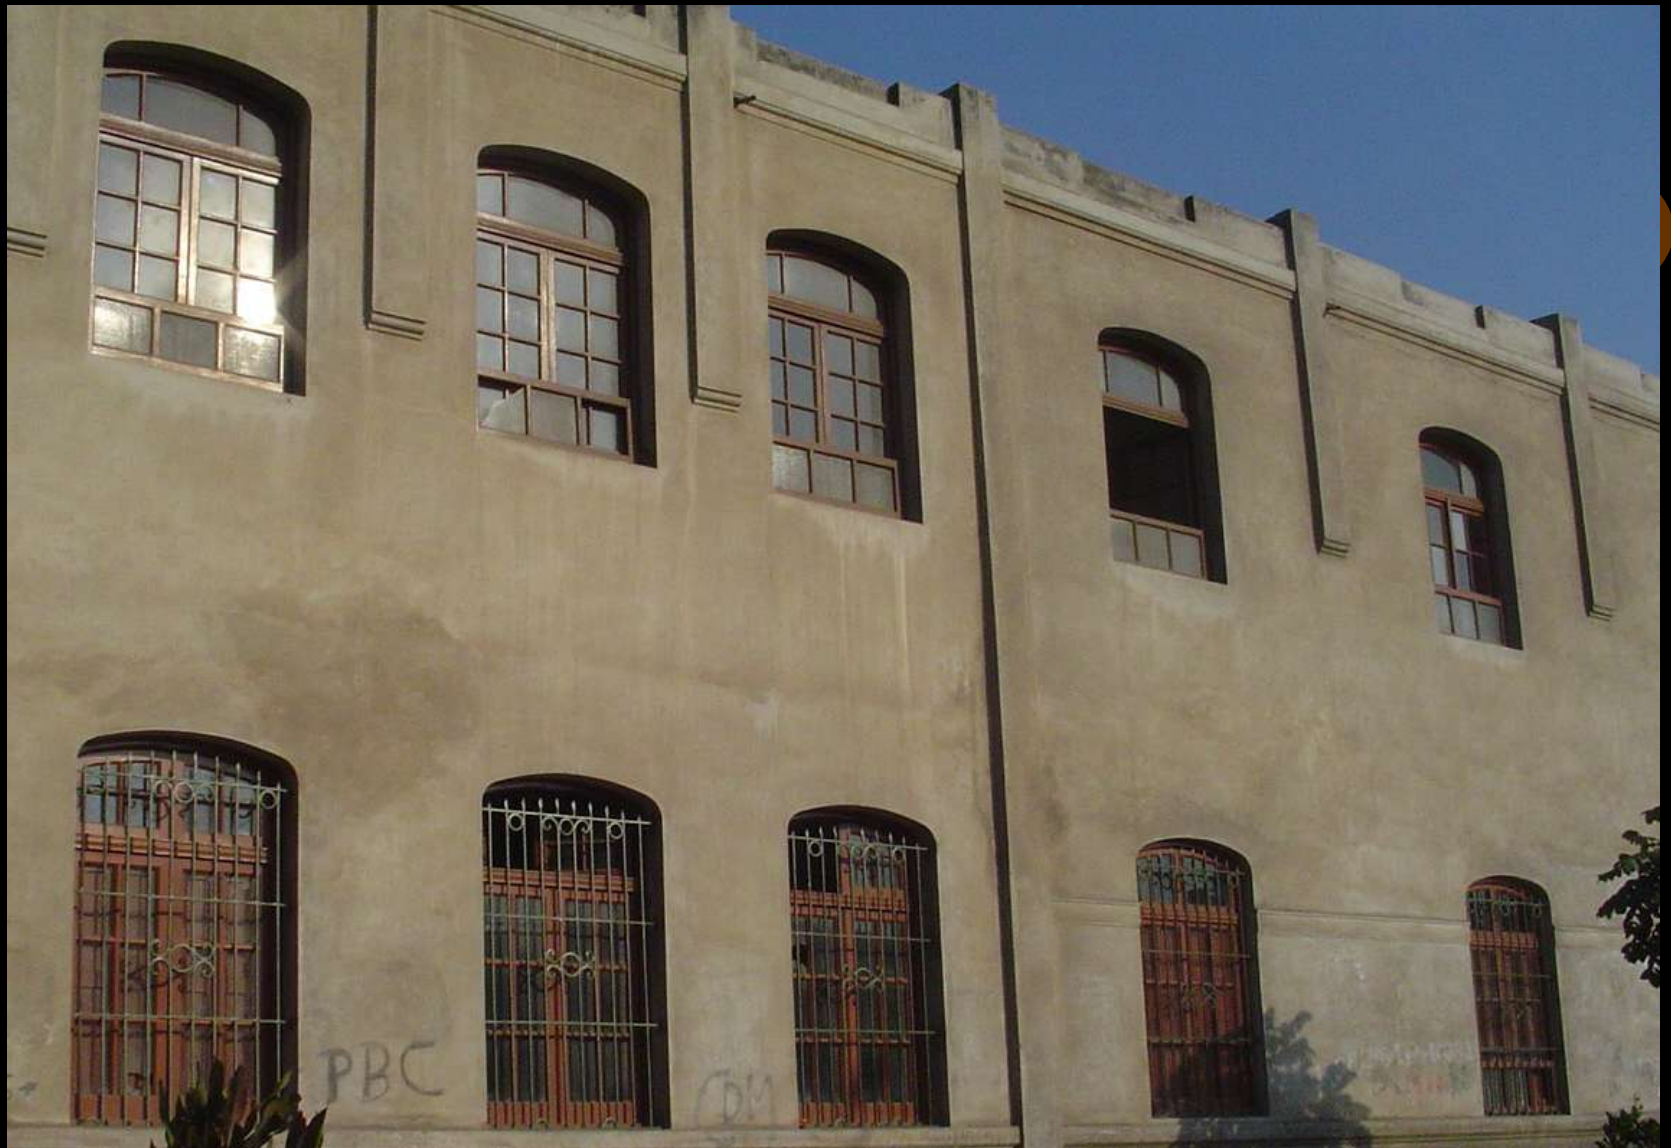
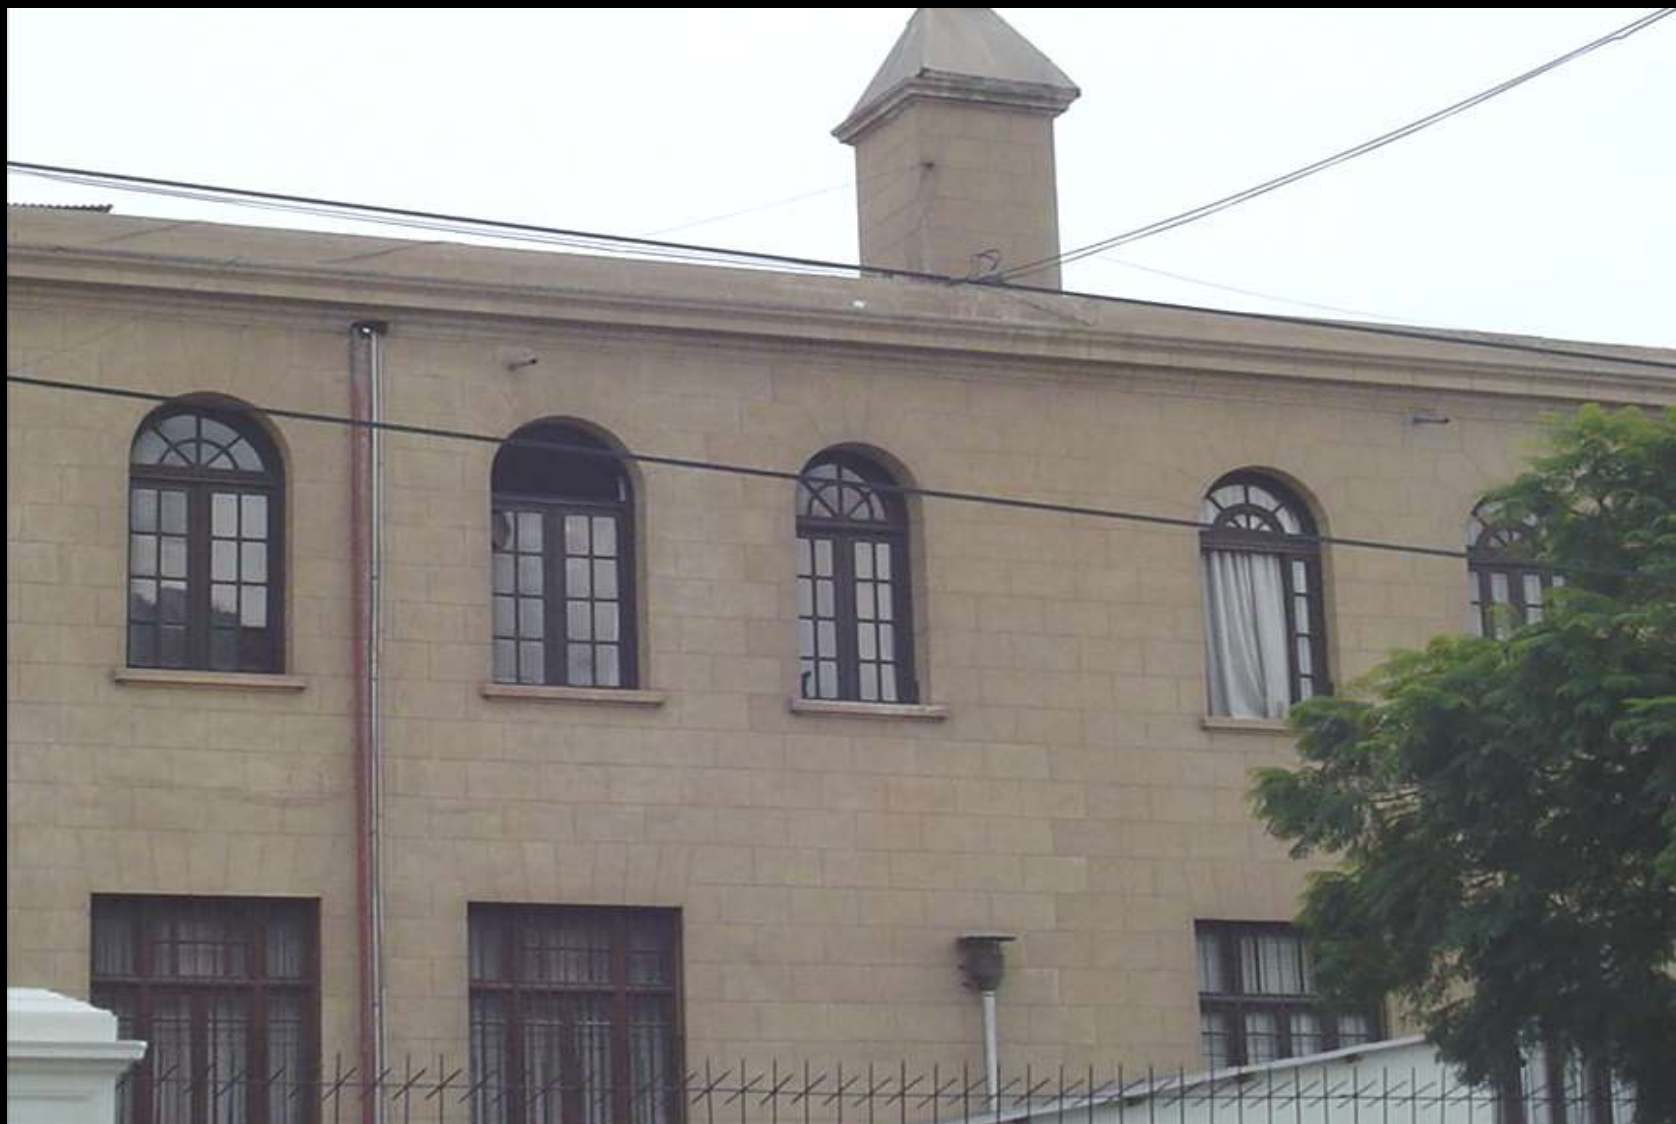
*Las primeras edificaciones con concreto armado en el Perú se ejecutan en la década de 1910. Los primeros colegios usan pórticos con vigas y columnas peraltadas en una dirección y vigas chatas en la dirección transversal, acompañados de una serie de muros de ladrillo de 25cm. de espesor.*

*La arquitectura de esos años consideraba ventanas pequeñas y todos los muros, tanto de las fachadas como de divisiones de ambientes interiores, eran de 25 cm. de espesor, lo que hacía que se tuviera una buena densidad de muros en las dos direcciones de la planta.*

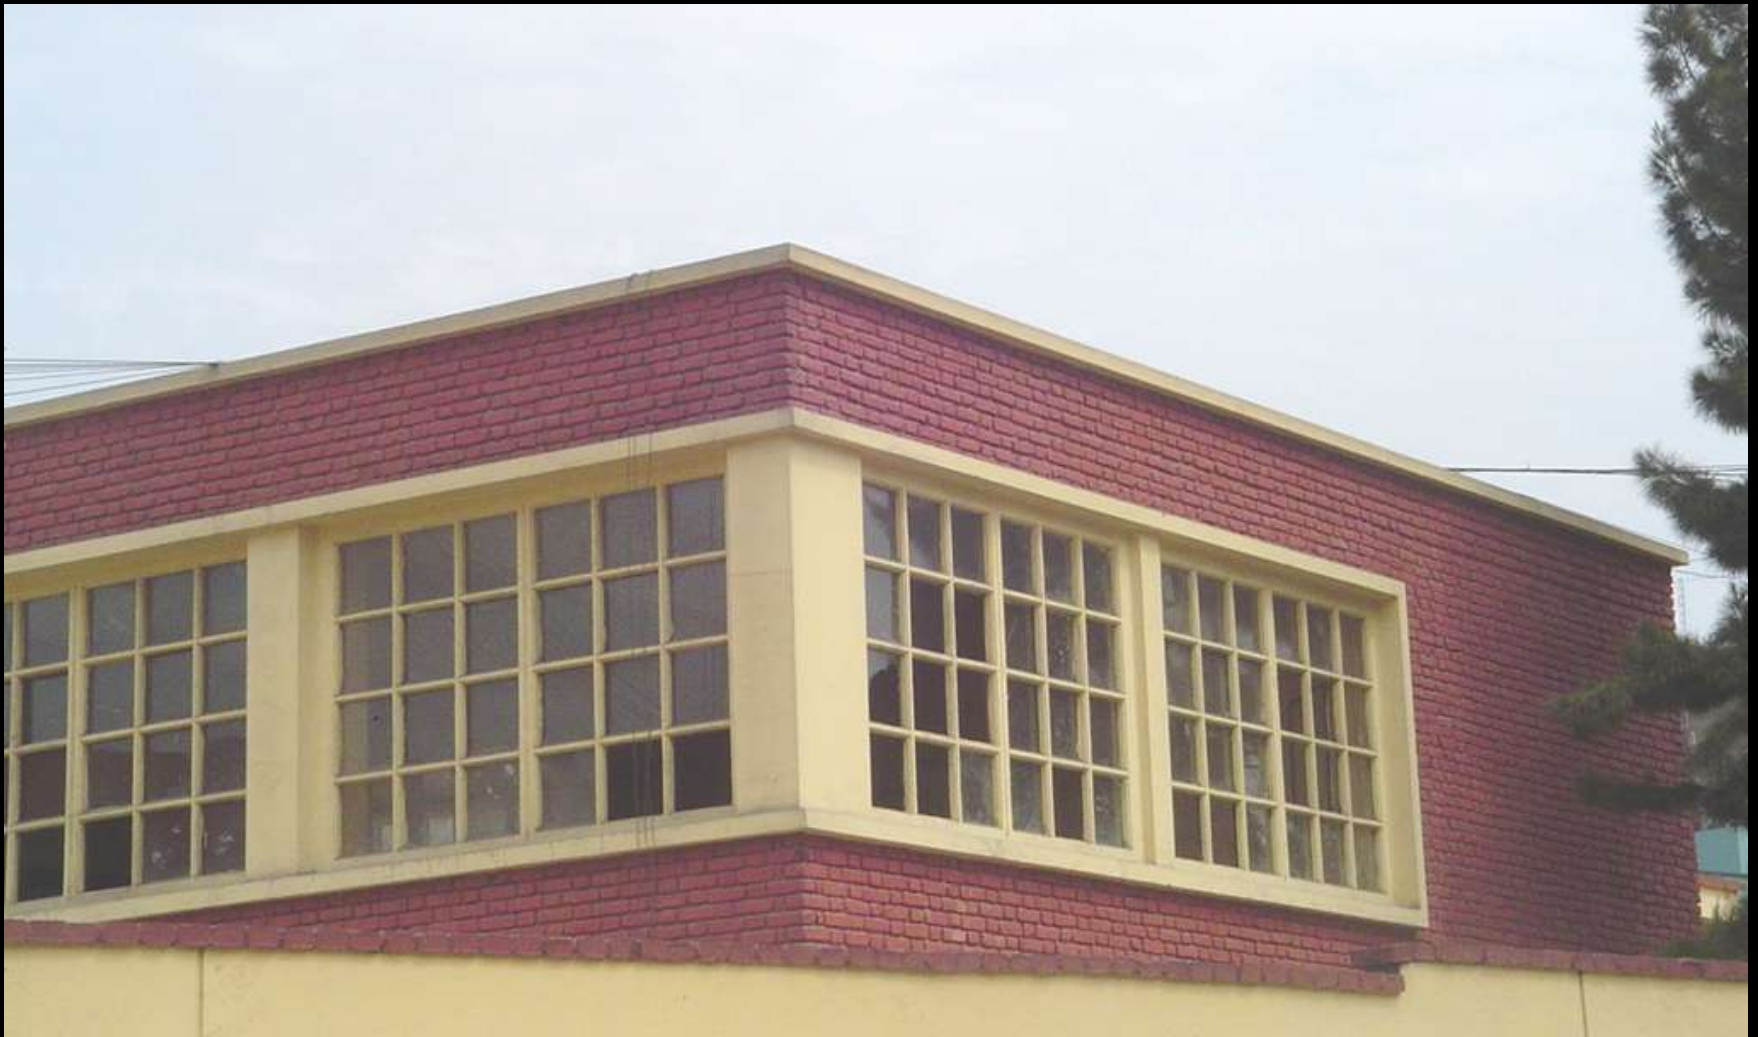
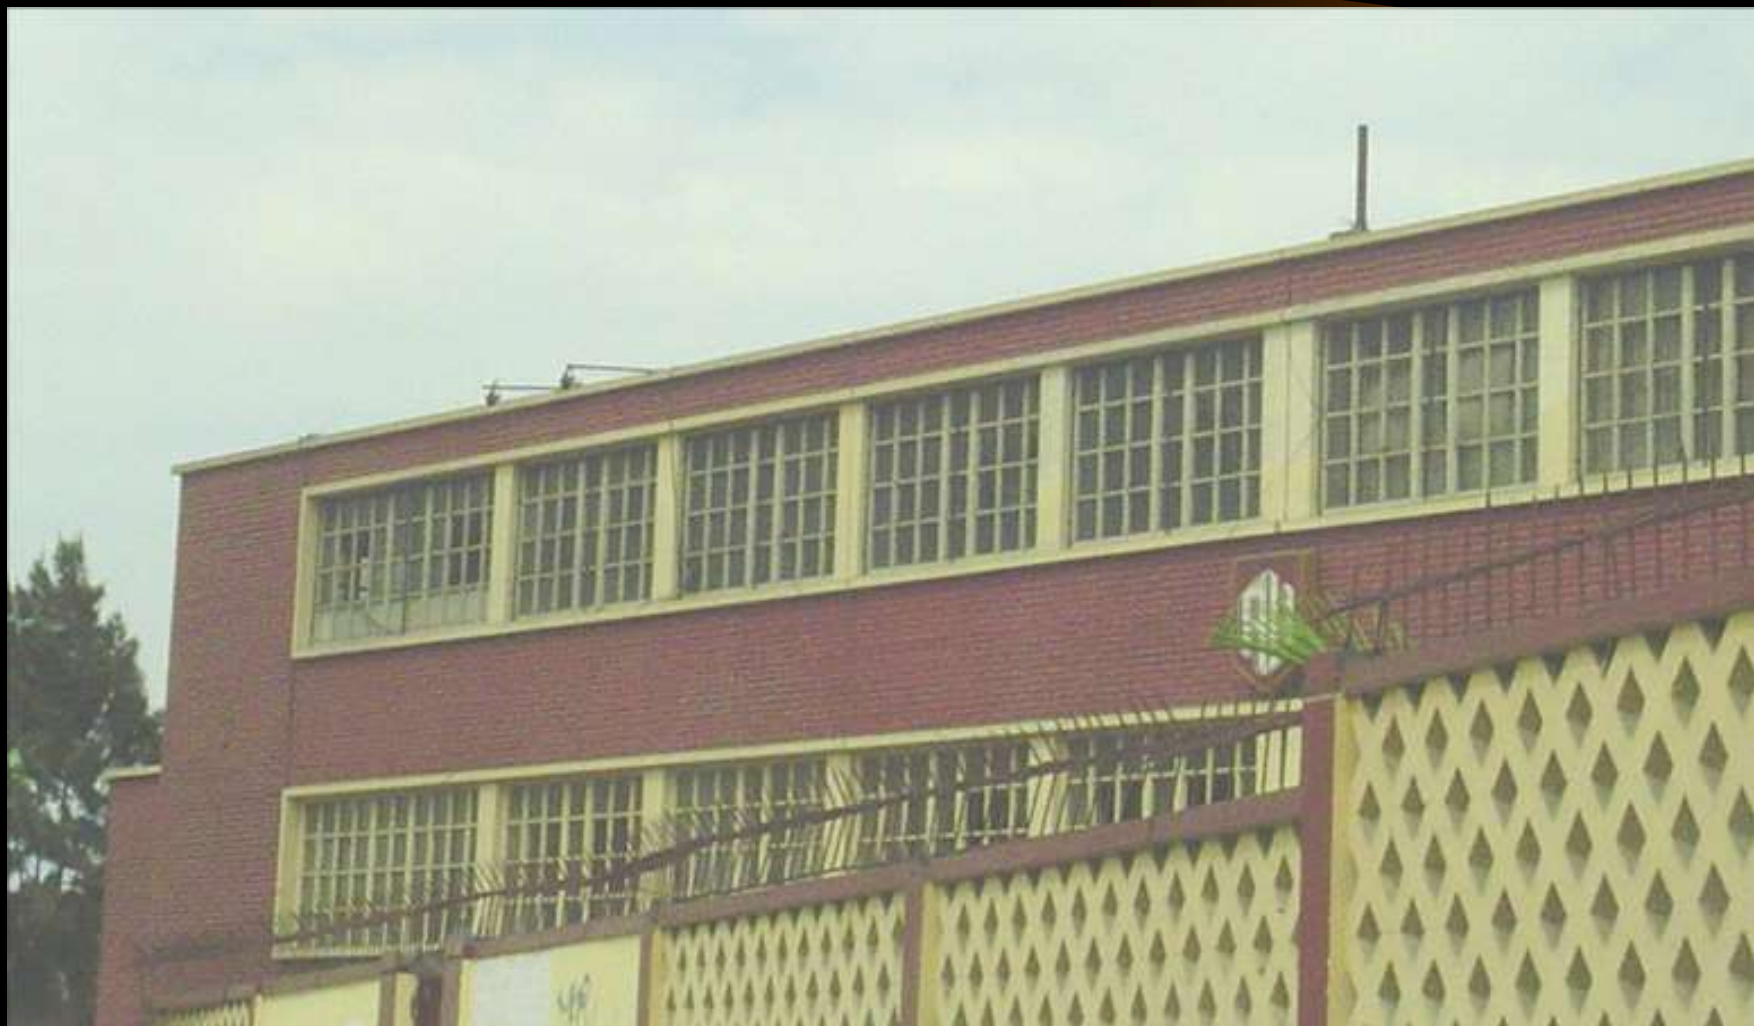
*En la década de 1950 el gobierno peruano construye las denominadas Grandes Unidades Escolares, donde se tienen edificaciones de dos y tres pisos, con ventanas más grandes, menos muros, pero con columnas de dimensiones importantes.*

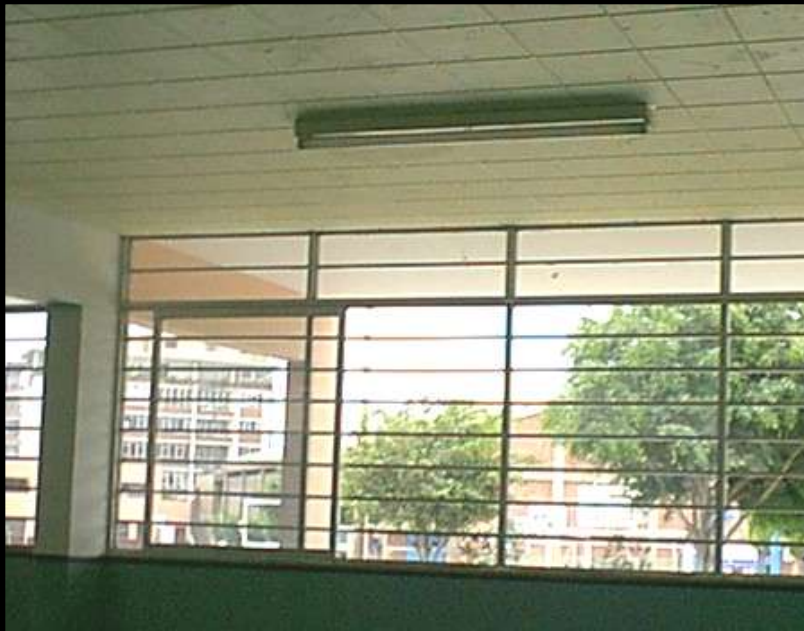
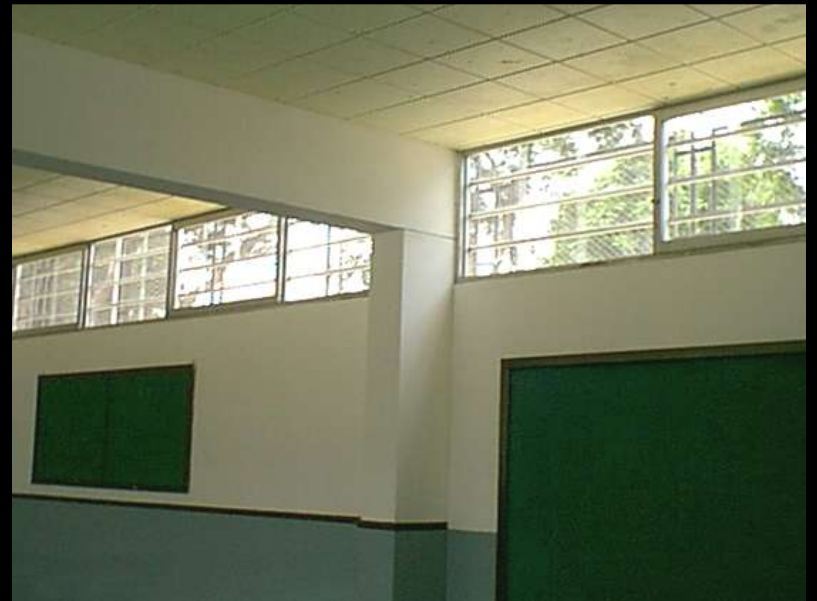
*En la década de 1960 se produce un cambio importante en la arquitectura, con una tendencia a disminuir la presencia de muros gruesos, incorporando el concepto de tabique, como un muro de espesor 15cm. que se construye luego de haber concluido el esqueleto estructural, formado por pórticos.*

*Como los conocimientos sísmicos eran muy limitados, se disponían pórticos principales en una dirección y vigas chatas como amarre en la dirección transversal. En estos años se adopta la tipología de pabellones de aulas, con ventanas altas en una fachada y ventanas bajas en la otra.*

*En los sismos de 1966 y 1970, muchos colegios de Lima, Ancash y La Libertad resultan afectados por la interacción de las columnas y los tabiques de ladrillo que forman las ventanas altas, conociéndose así el denominado efecto de “columna corta”.*

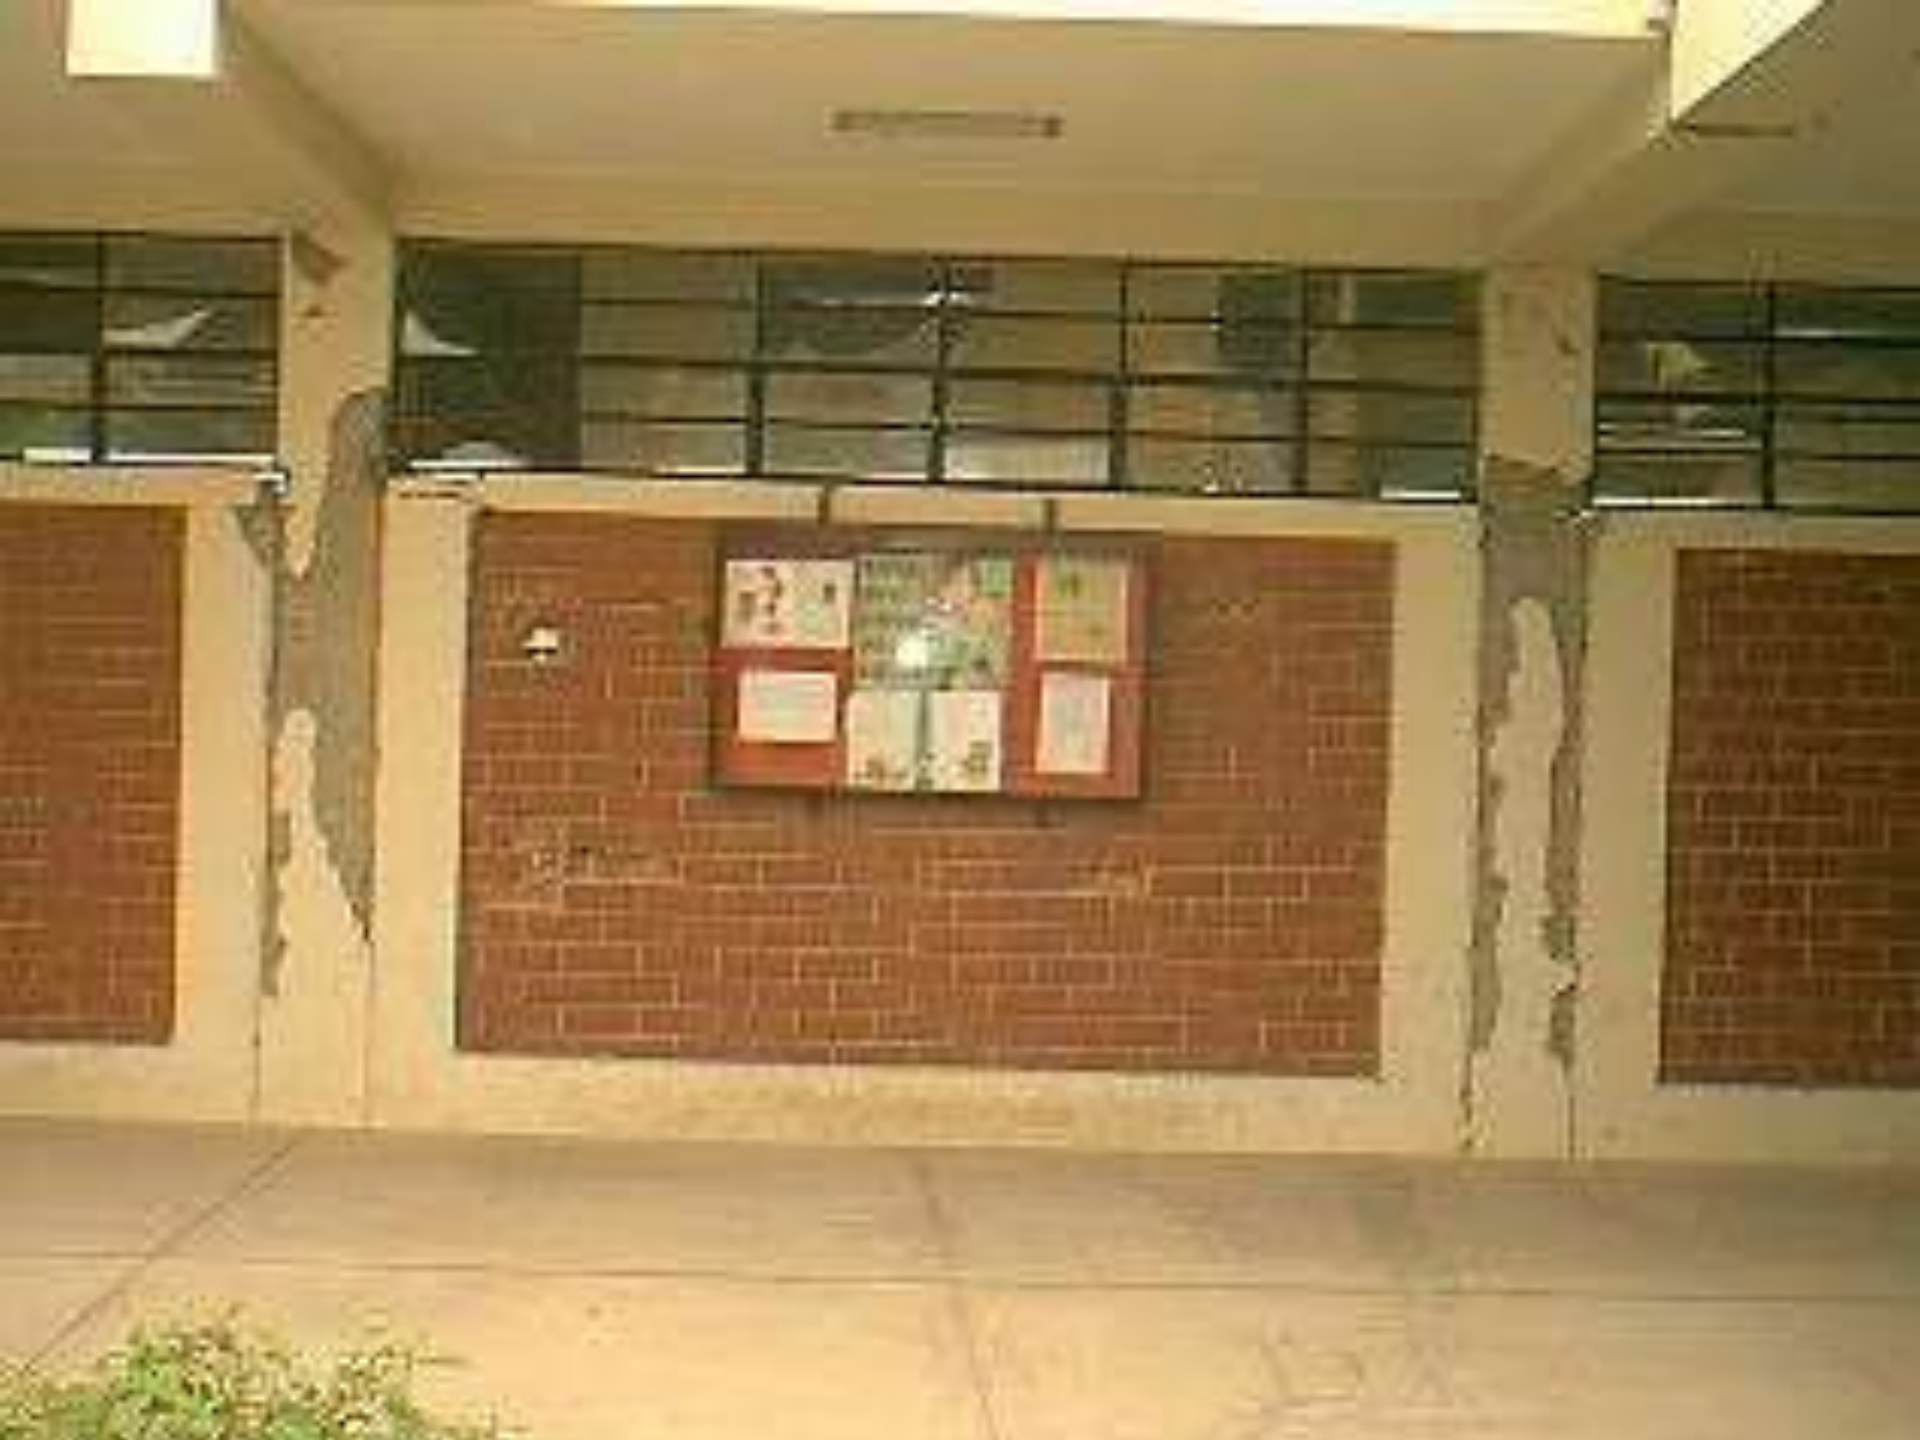
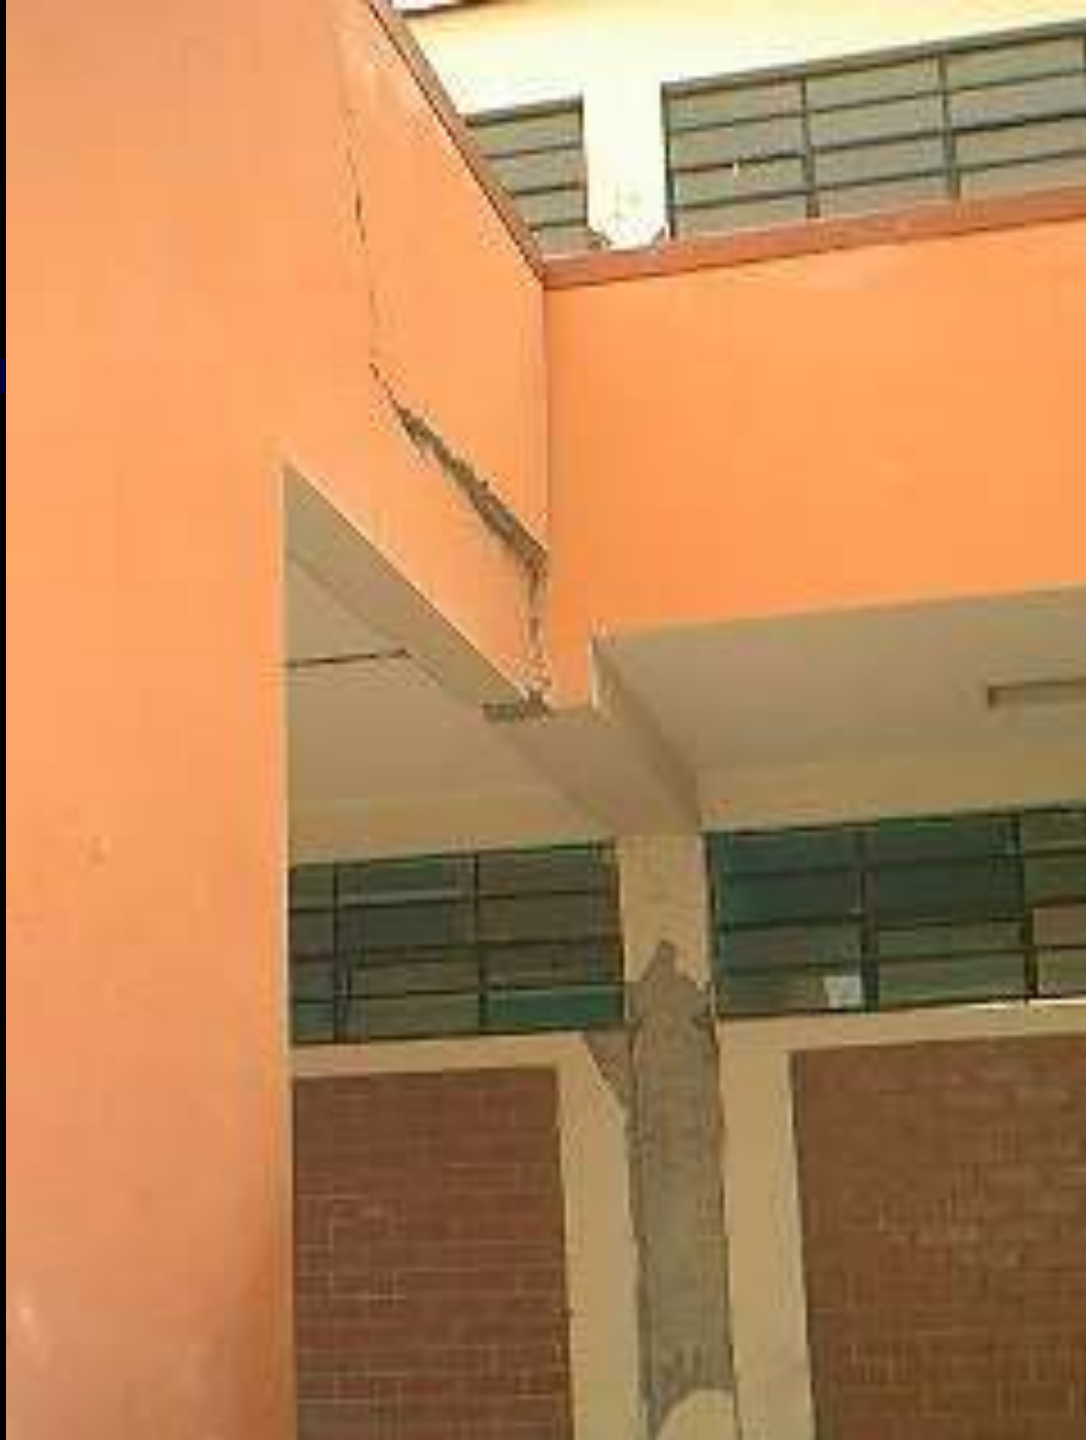
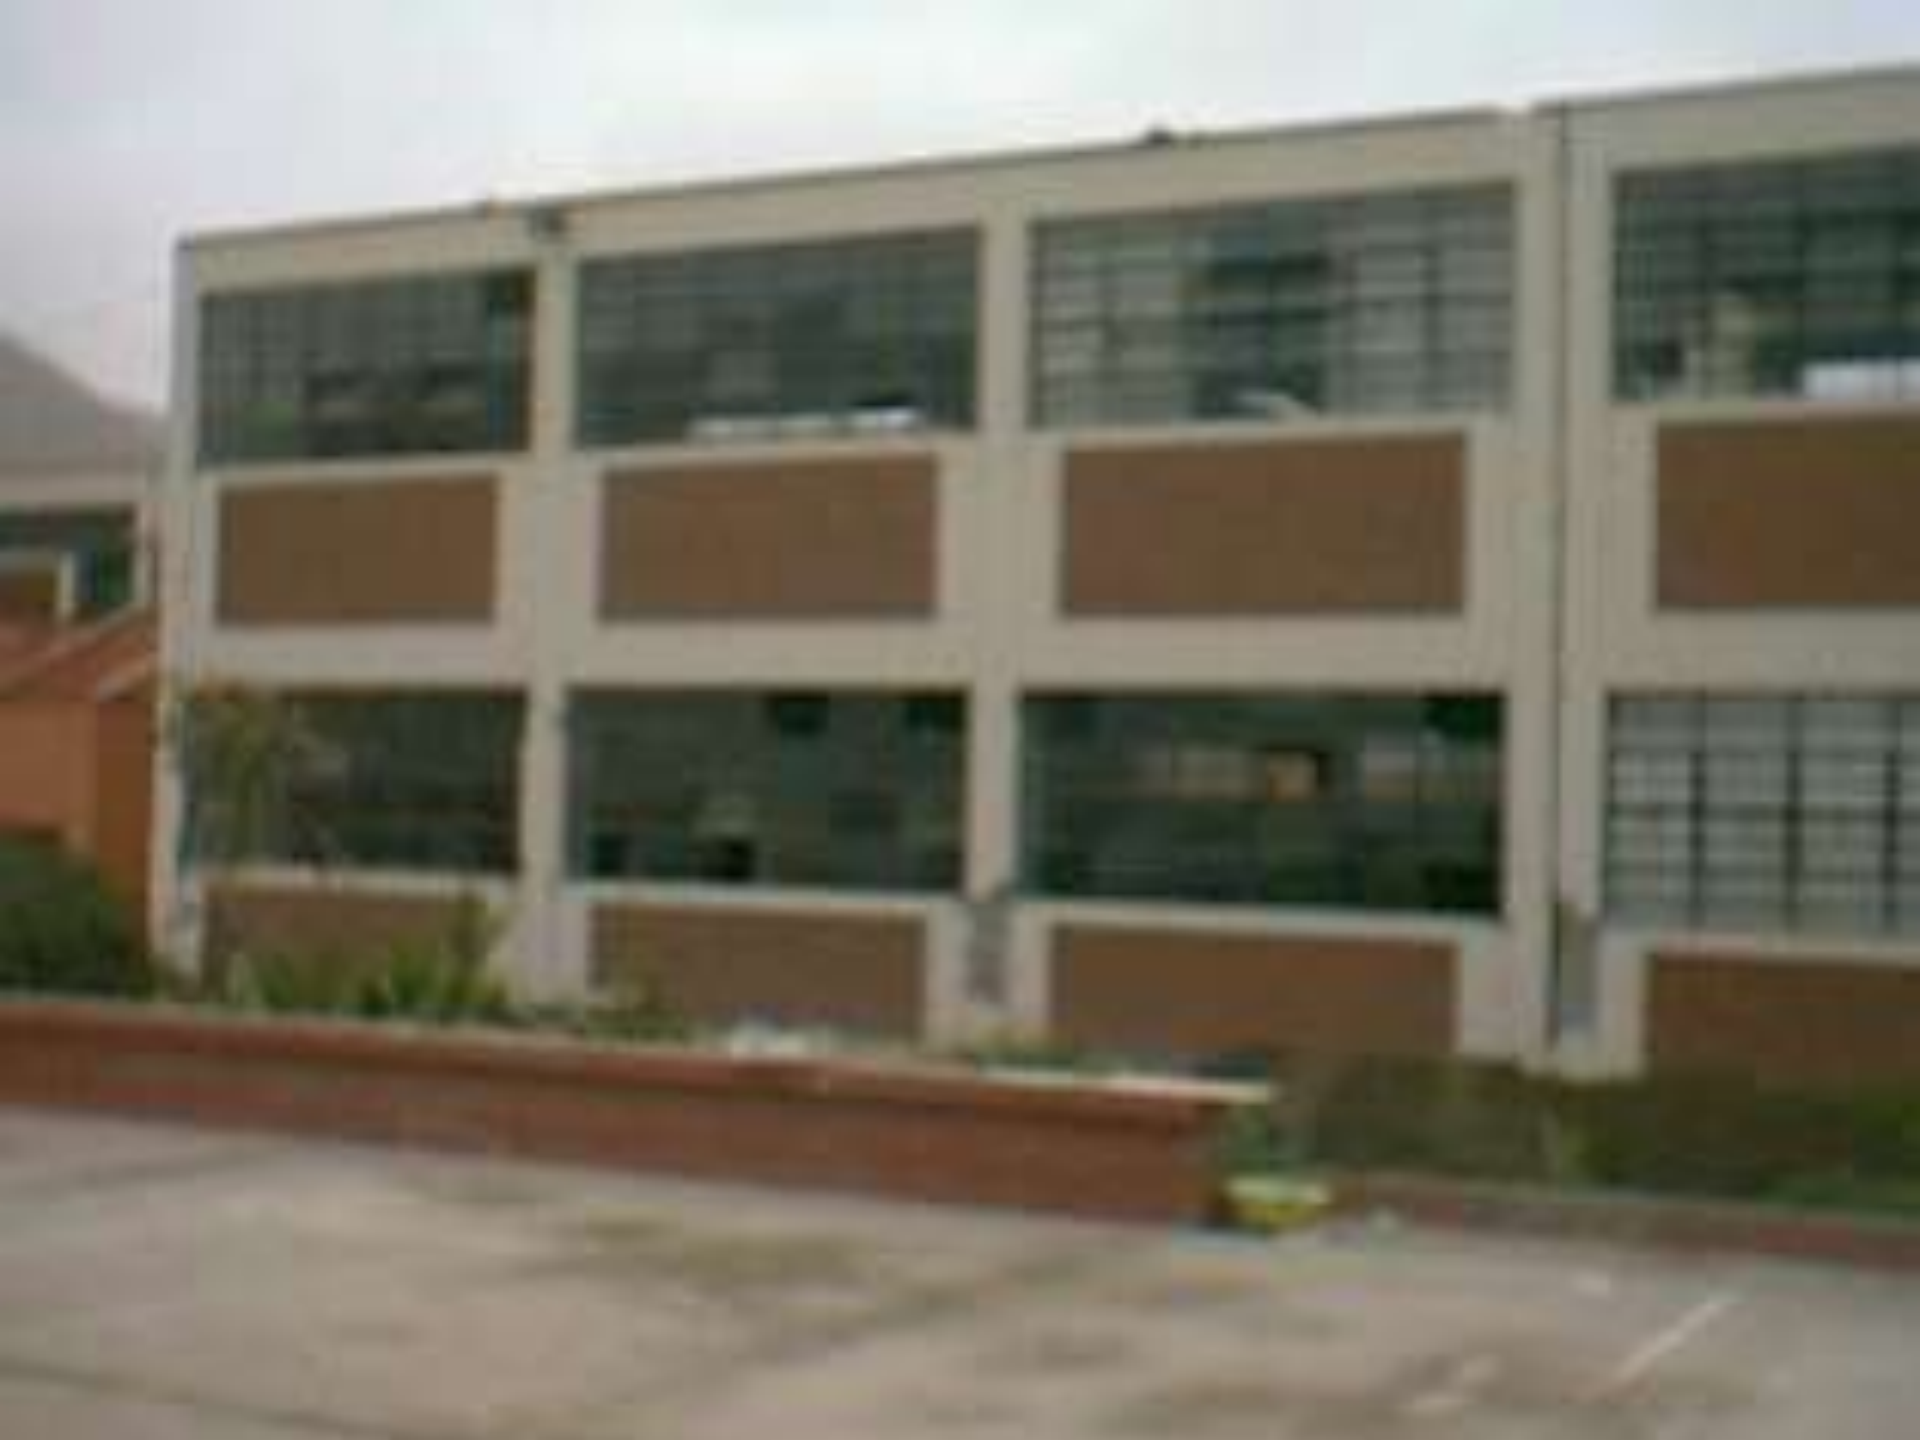
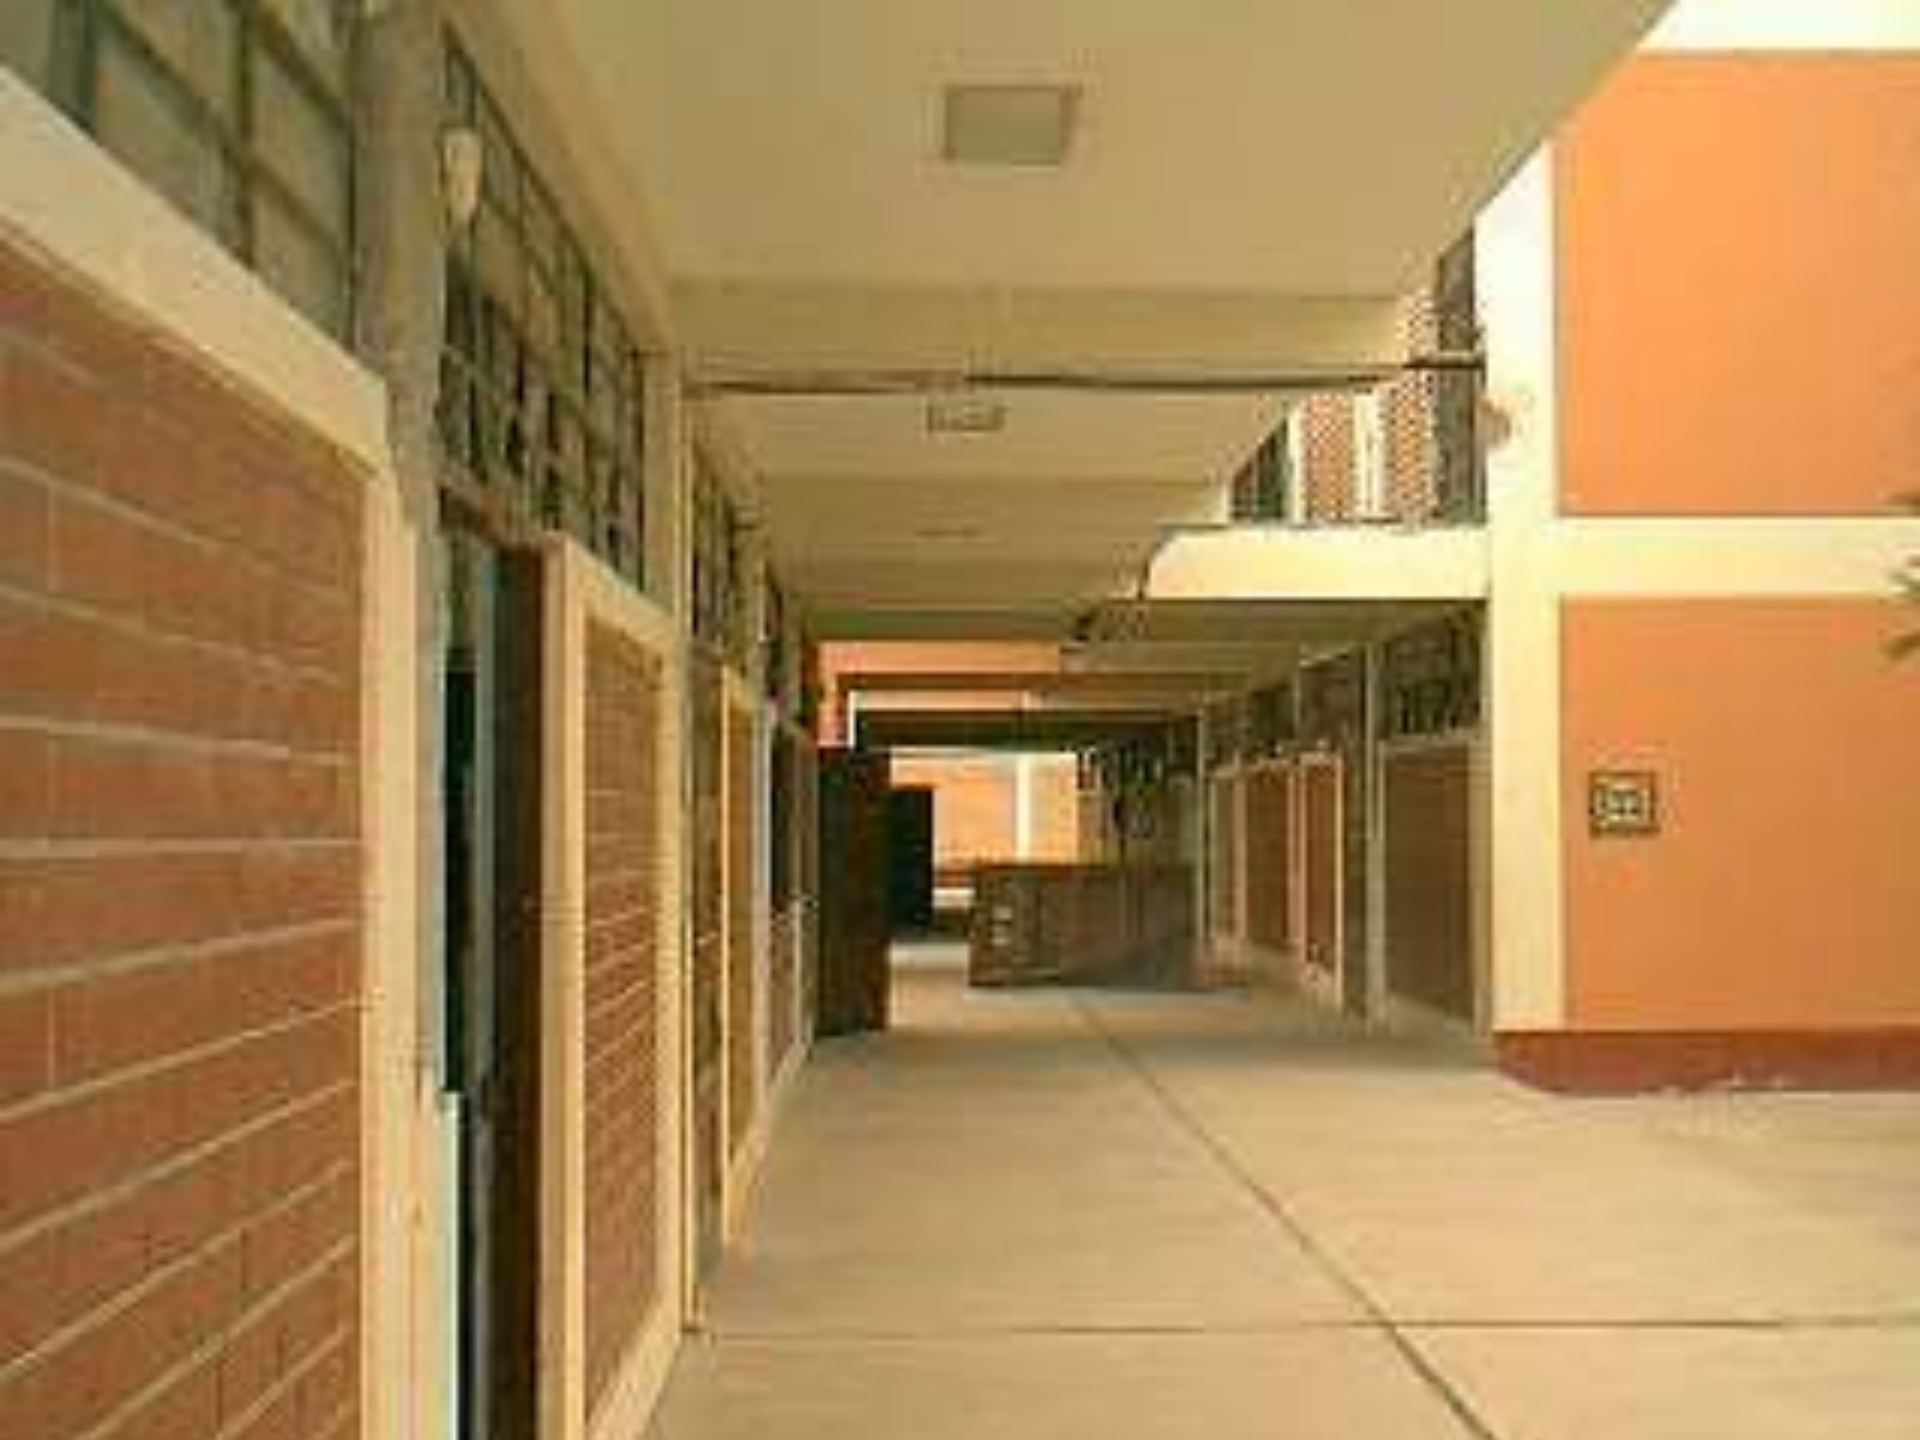
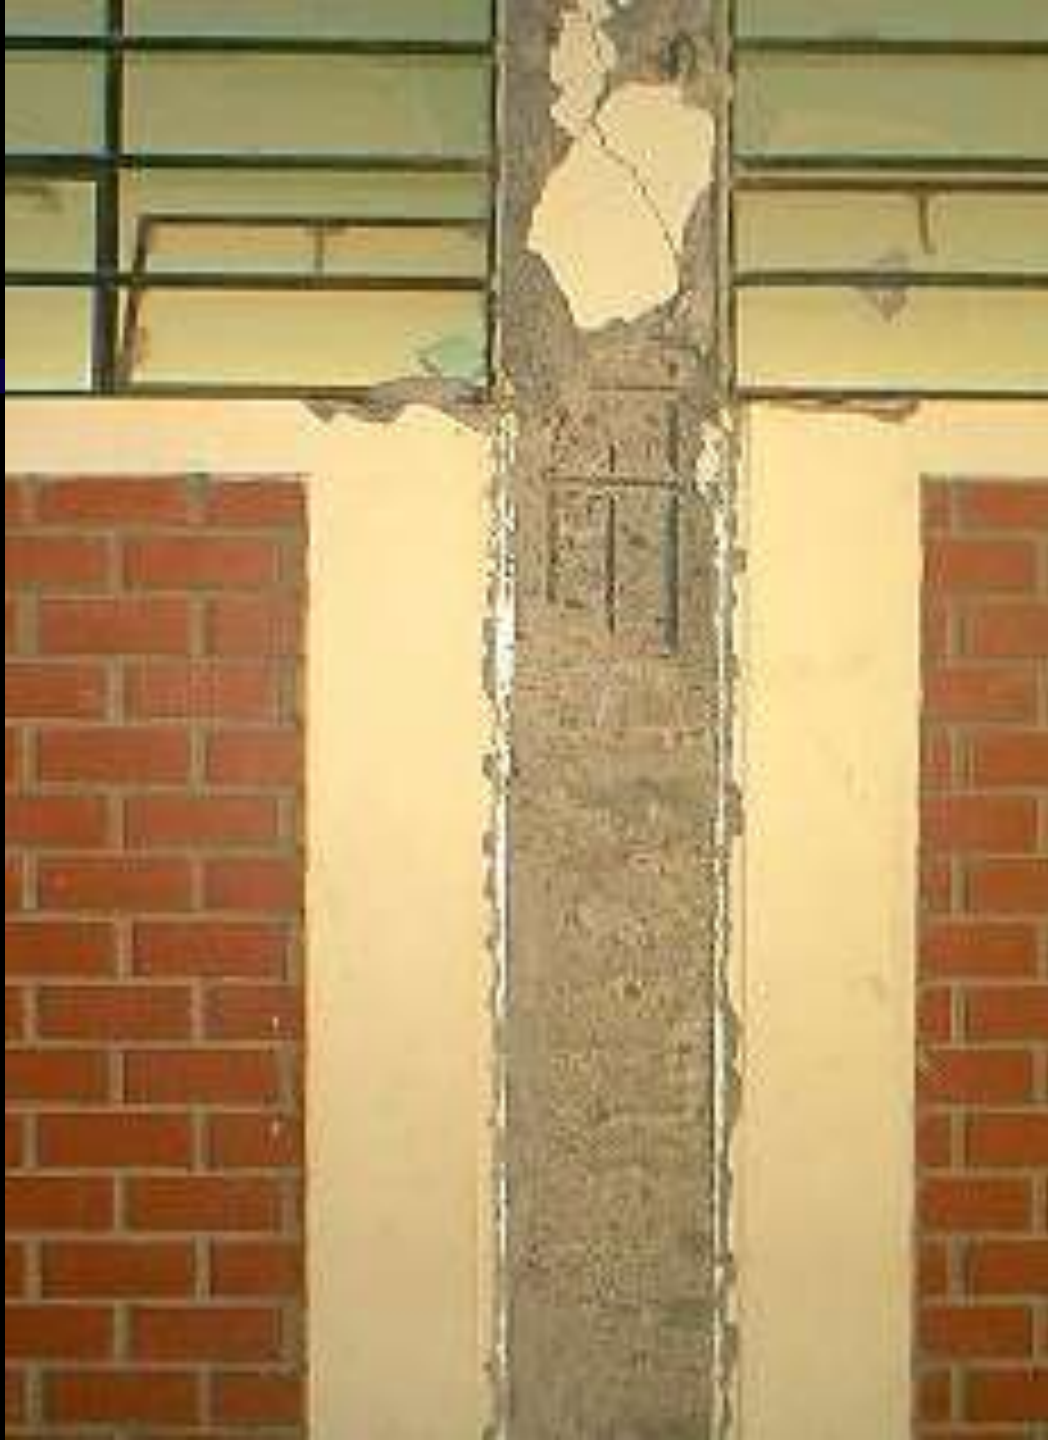
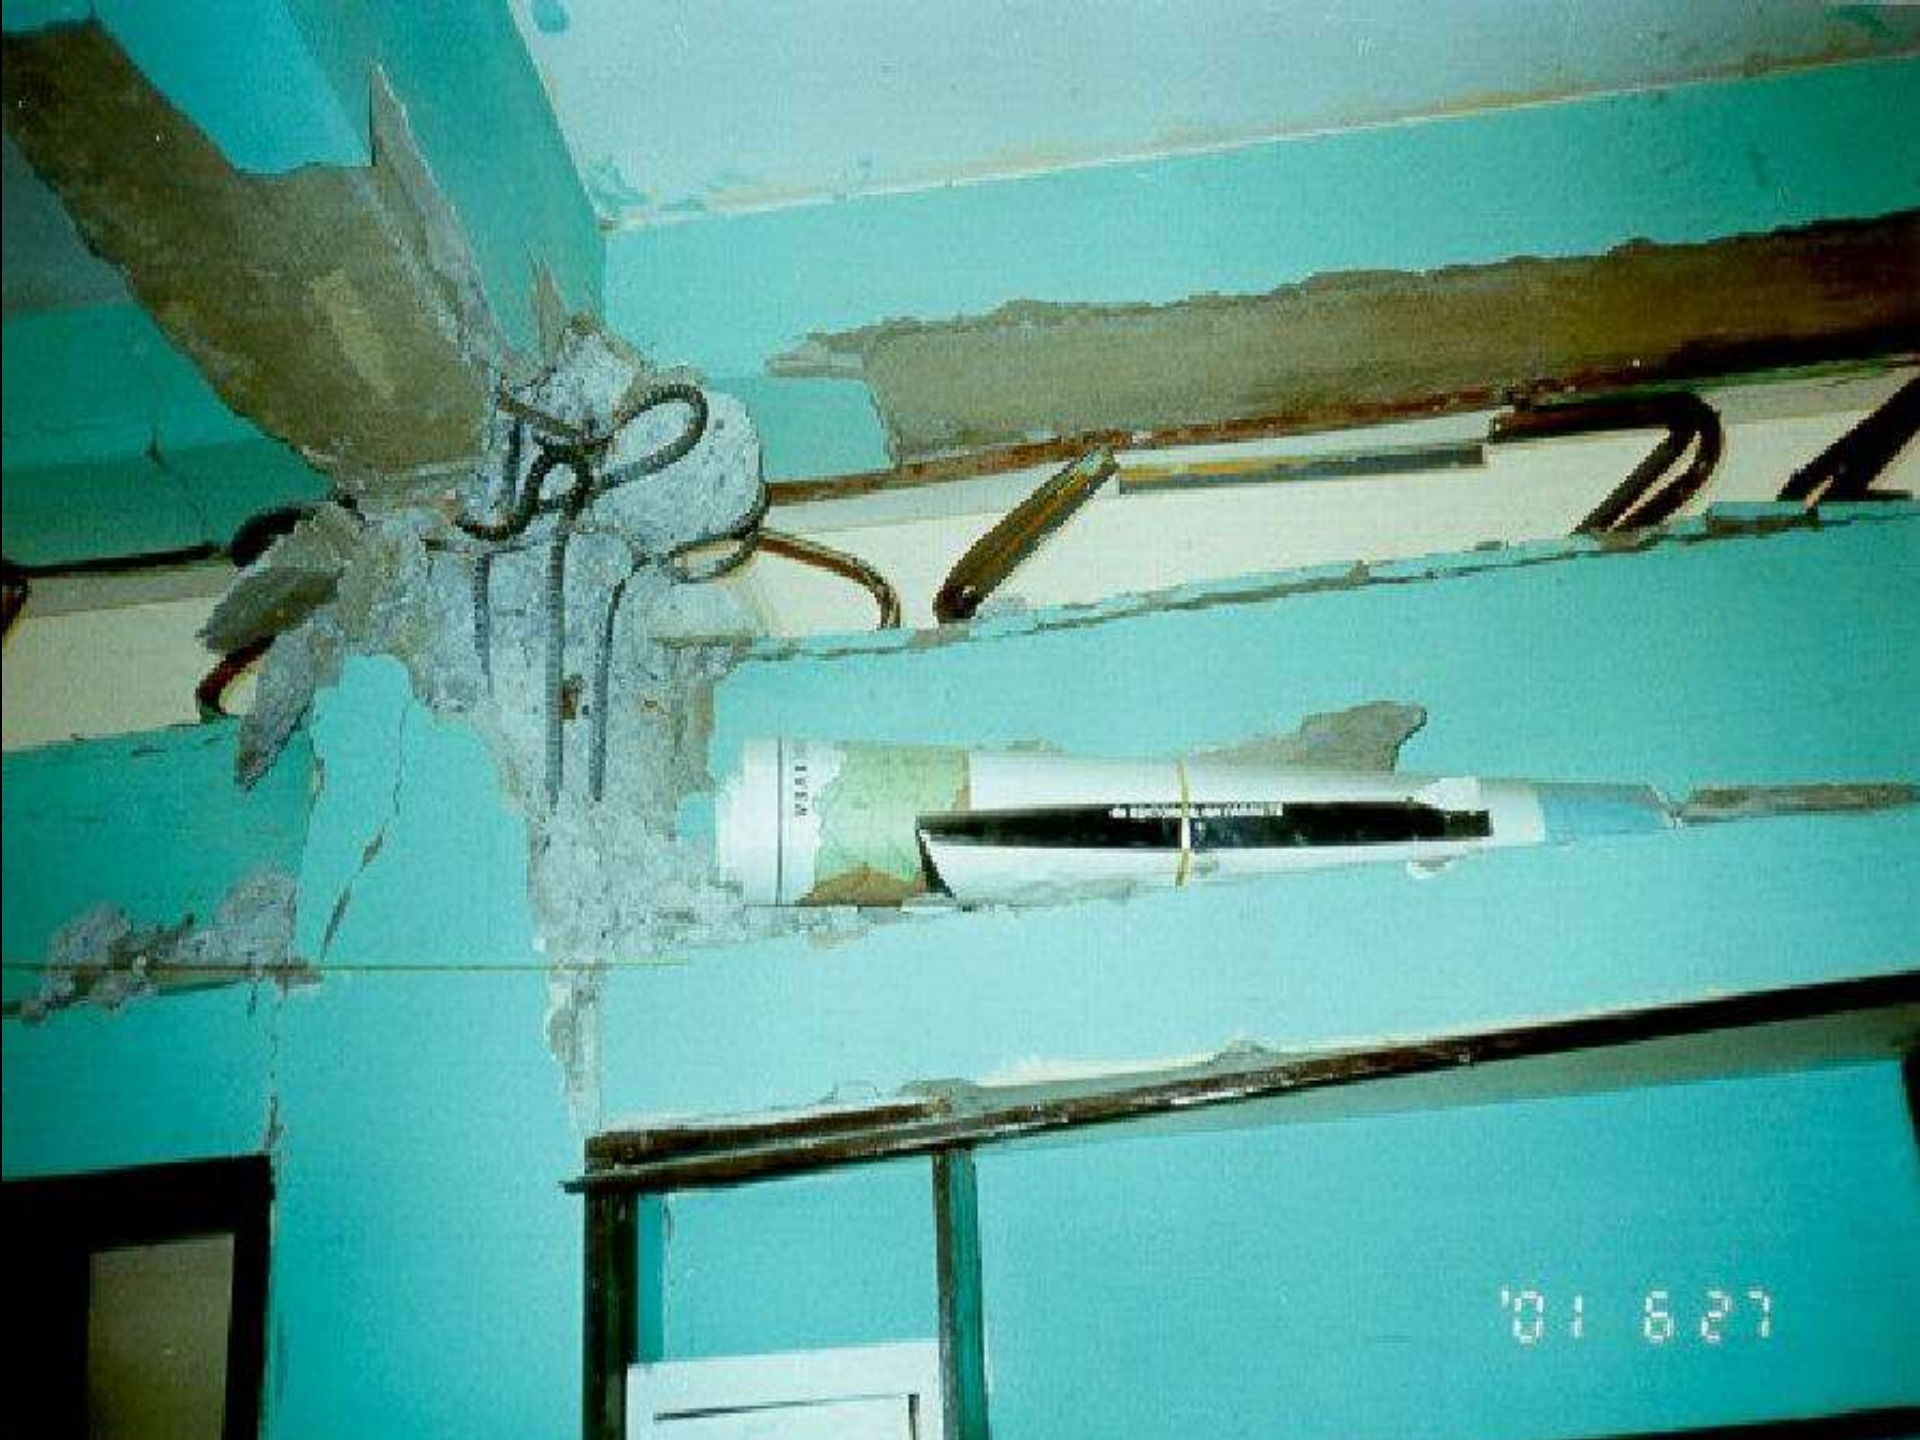
*En el año 2001 ocurre el sismo de Arequipa, Moquegua y Tacna, donde resultan afectados aproximadamente 120 colegios, entre centros estatales y privados.*

*Dentro de los colegios Infes, cinco resultan seriamente afectados.*

*Me encargan el estudio de éstos, incluyendo un proyecto modelo de reforzamiento.*
