***LAS ESTRUCTURAS DE LOS CENTROS  
EDUCATIVOS (COLEGIOS)  
DEL SIGLO XX EN EL PERÚ,  
DIVERSOS PROYECTOS DE  
REFORZAMIENTO  
Y EJEMPLOS DE ESTRUCTURACIÓN DE  
EDIFICACIONES DE LA UNIVERSIDAD  
CATÓLICA DEL PERÚ***

- Explicar las tipologías estructurales de los colegios peruanos en el siglo XX*
- Explicar un proyecto piloto de reforzamiento de colegios Infes afectados en el sismo del año 2001*
- Explicar criterios de estructuración de edificaciones escolares o universitarias*

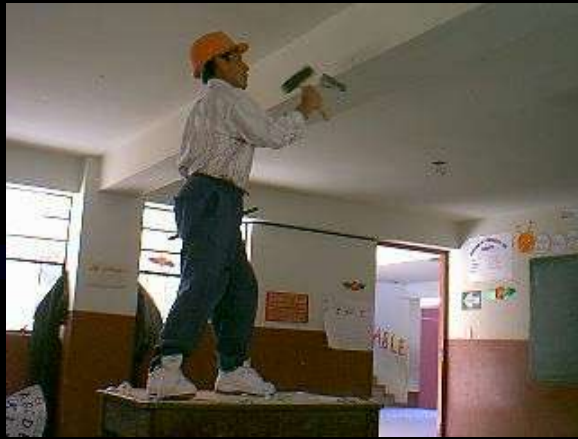
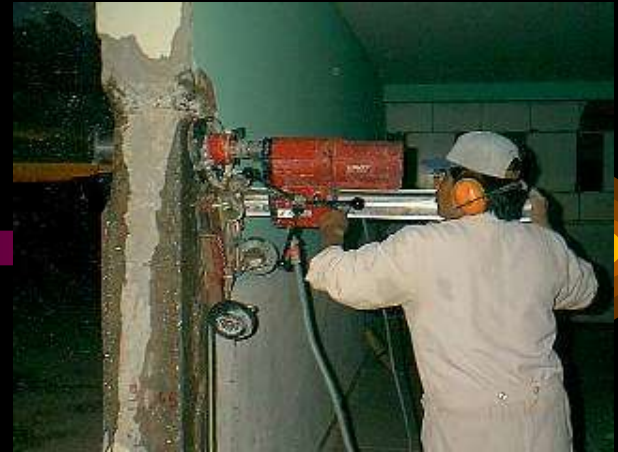
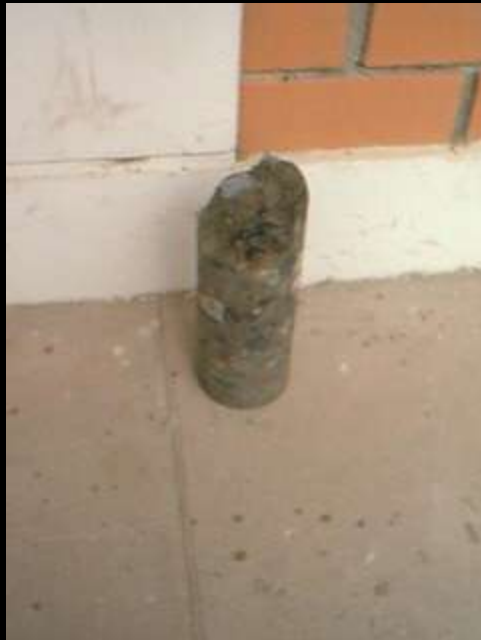
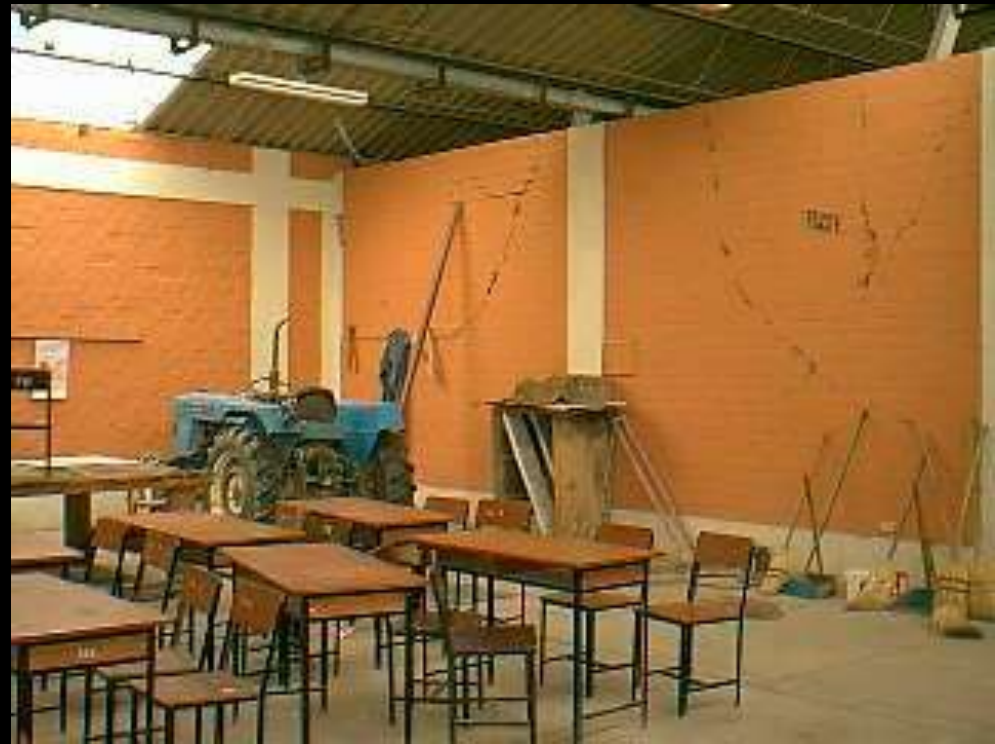
*Modelo de un Pabellón de tres aulas*

*EN LOS ANÁLISIS REALIZADOS PARA  
LOS PABELLONES DE 2 PISOS, DEL  
MODELO INFES COSTA, SE  
ENCONTRÓ QUE CON LA NORMA  
SÍSMICA DE 1977 SE OBTENÍAN  
DESPLAZAMIENTOS LATERALES EN  
EL PRIMER ENTRE PISO DEL ORDEN  
DE 3.0 cm. MIENTRAS CON LA NORMA  
DE 1997 SE OBTIENEN  
DESPLAZAMIENTOS DEL ORDEN DE  
10 cm.*

*ERA EVIDENTE QUE EL  
REFORZAMIENTO DEBÍA  
CONSIDERAR LA  
INCORPORACIÓN DE ELEMENTOS  
QUE PROPORCIONEN MAYOR  
RIGIDEZ LATERAL EN LA DIRECCIÓN  
LONGITUDINAL, DE TAL MANERA DE  
CONTROLAR LOS  
DESPLAZAMIENTOS Y SUPERAR EL  
PROBLEMA DEL CHOQUE ENTRE  
COLUMNAS Y TABIQUES*

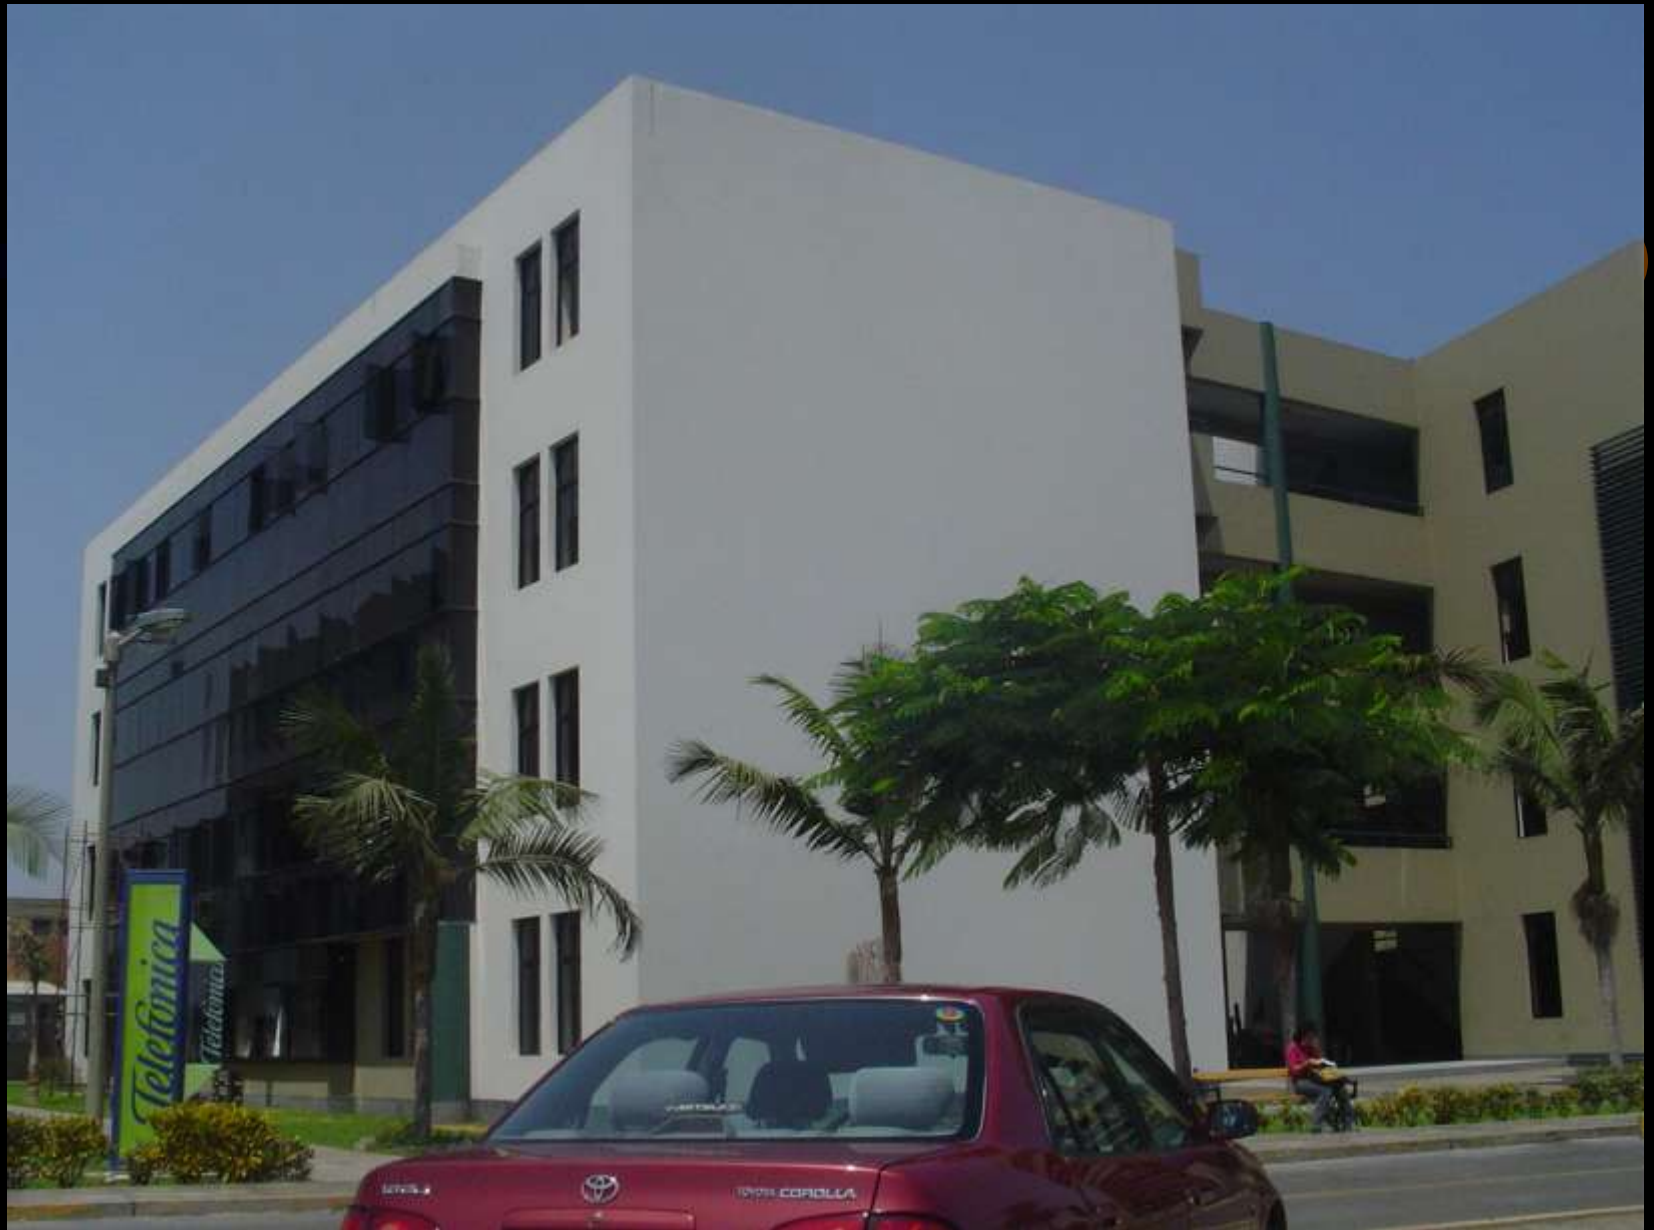
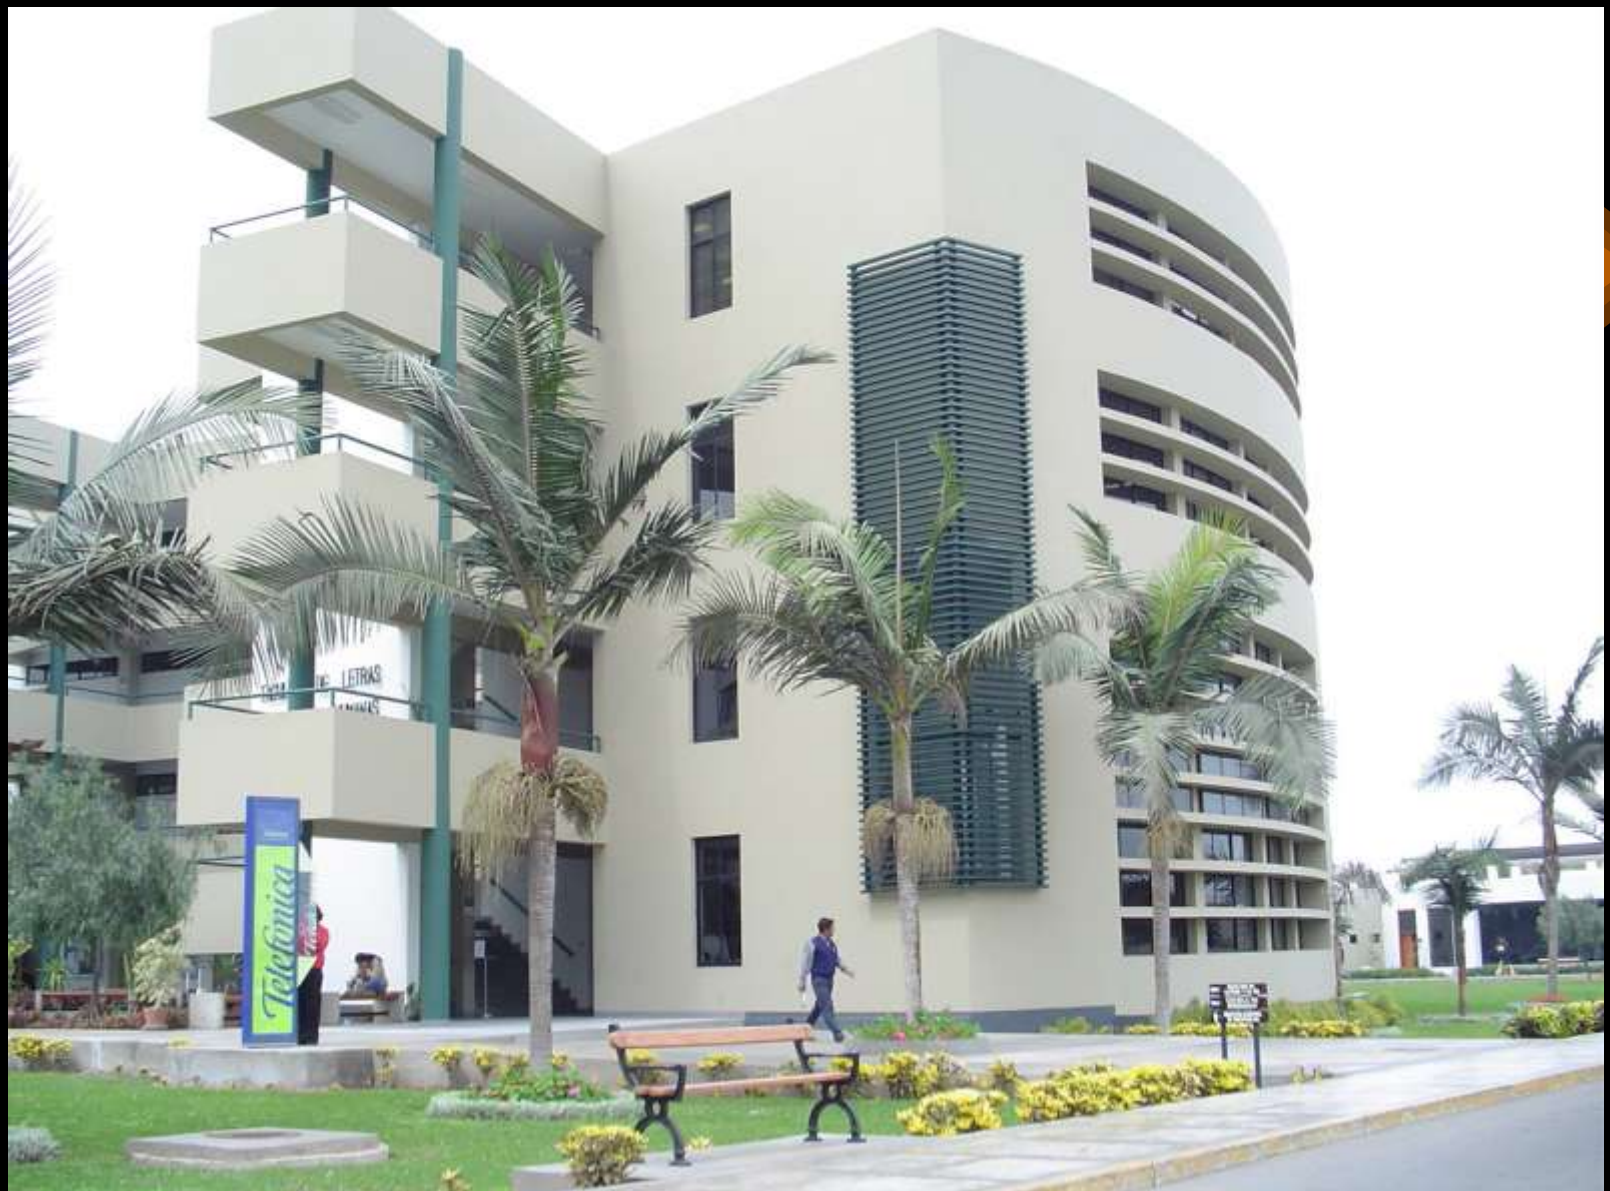
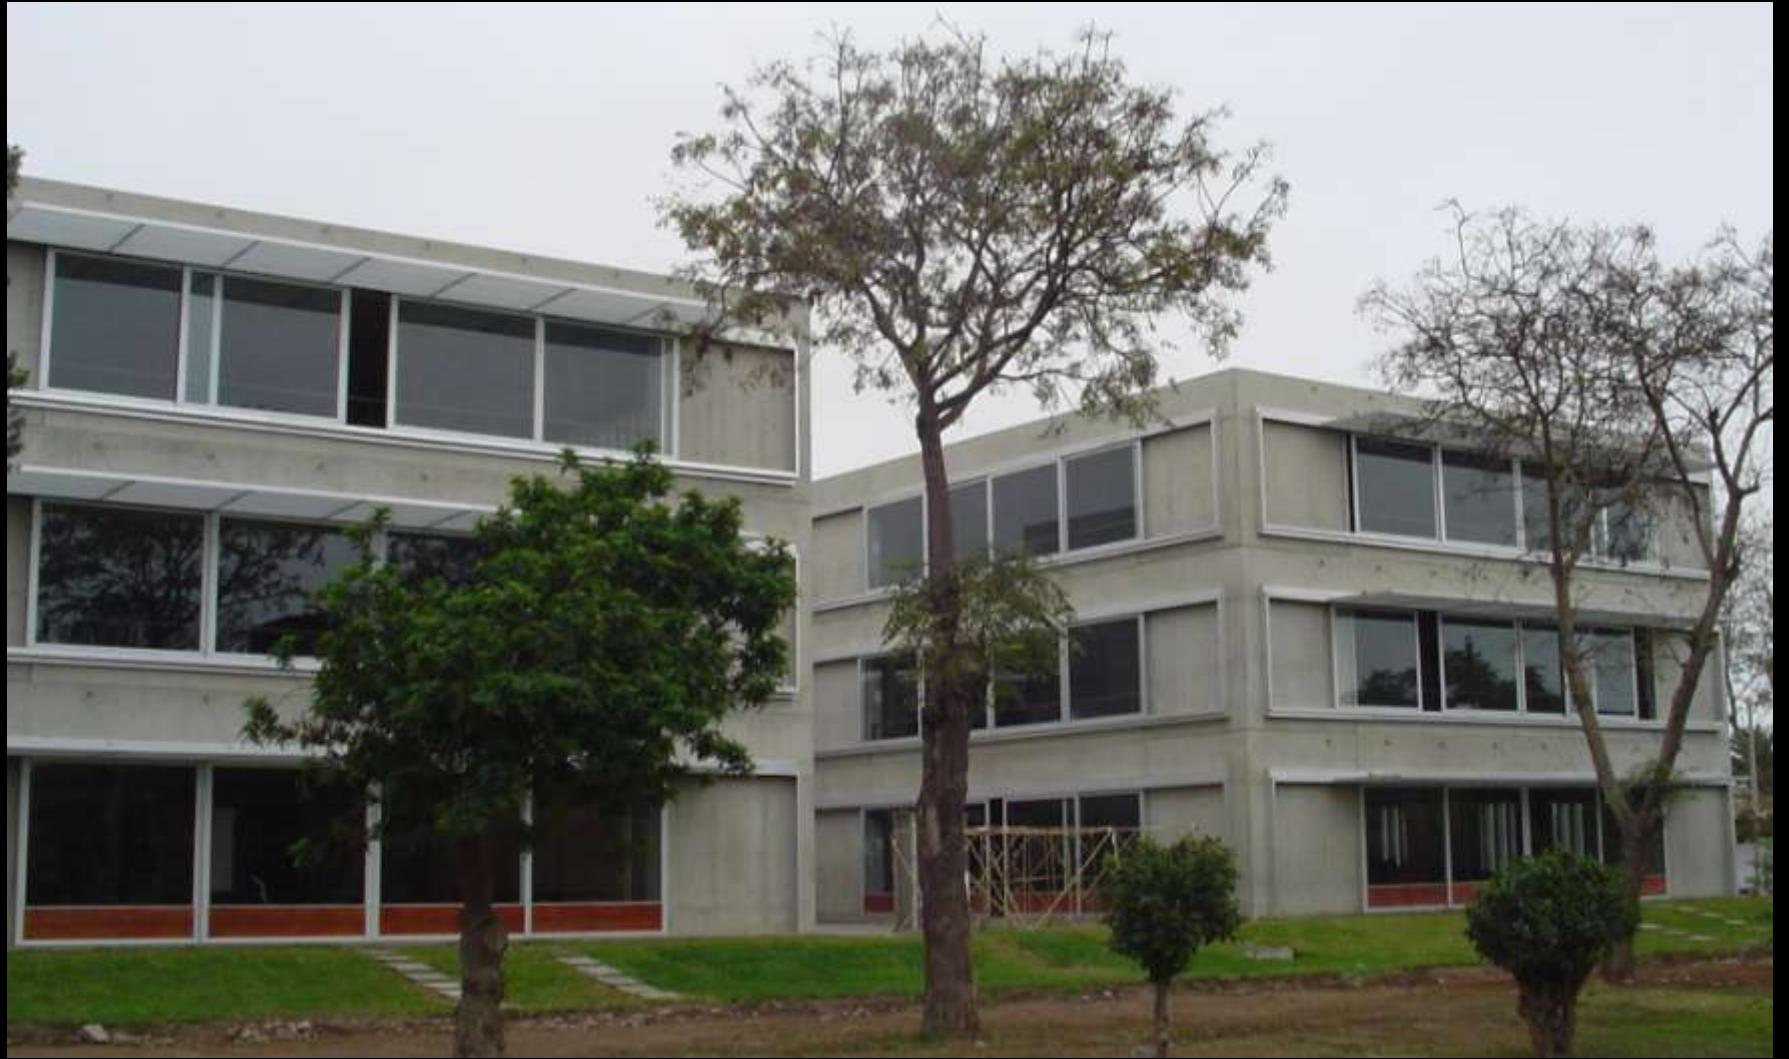
*COMO EJEMPLO DE LA  
ESTRUCTURACIÓN QUE HOY  
USAMOS EN LOS TÍPICOS  
PABELLONES DE AULAS, DE  
COLEGIOS O UNIVERSIDADES,  
INDICAMOS ALGUNAS PLANTAS Y  
FOTOGRAFÍAS DE PROYECTOS QUE  
HE DESARROLLADO:*
