***LAS ESTRUCTURAS DE LOS CENTROS  
EDUCATIVOS (COLEGIOS)  
DEL SIGLO XX EN EL PERÚ,  
PROYECTOS PILOTOS DE  
REFORZAMIENTO***

***ANTONIO BLANCO BLASCO***

# *OBJETIVOS*

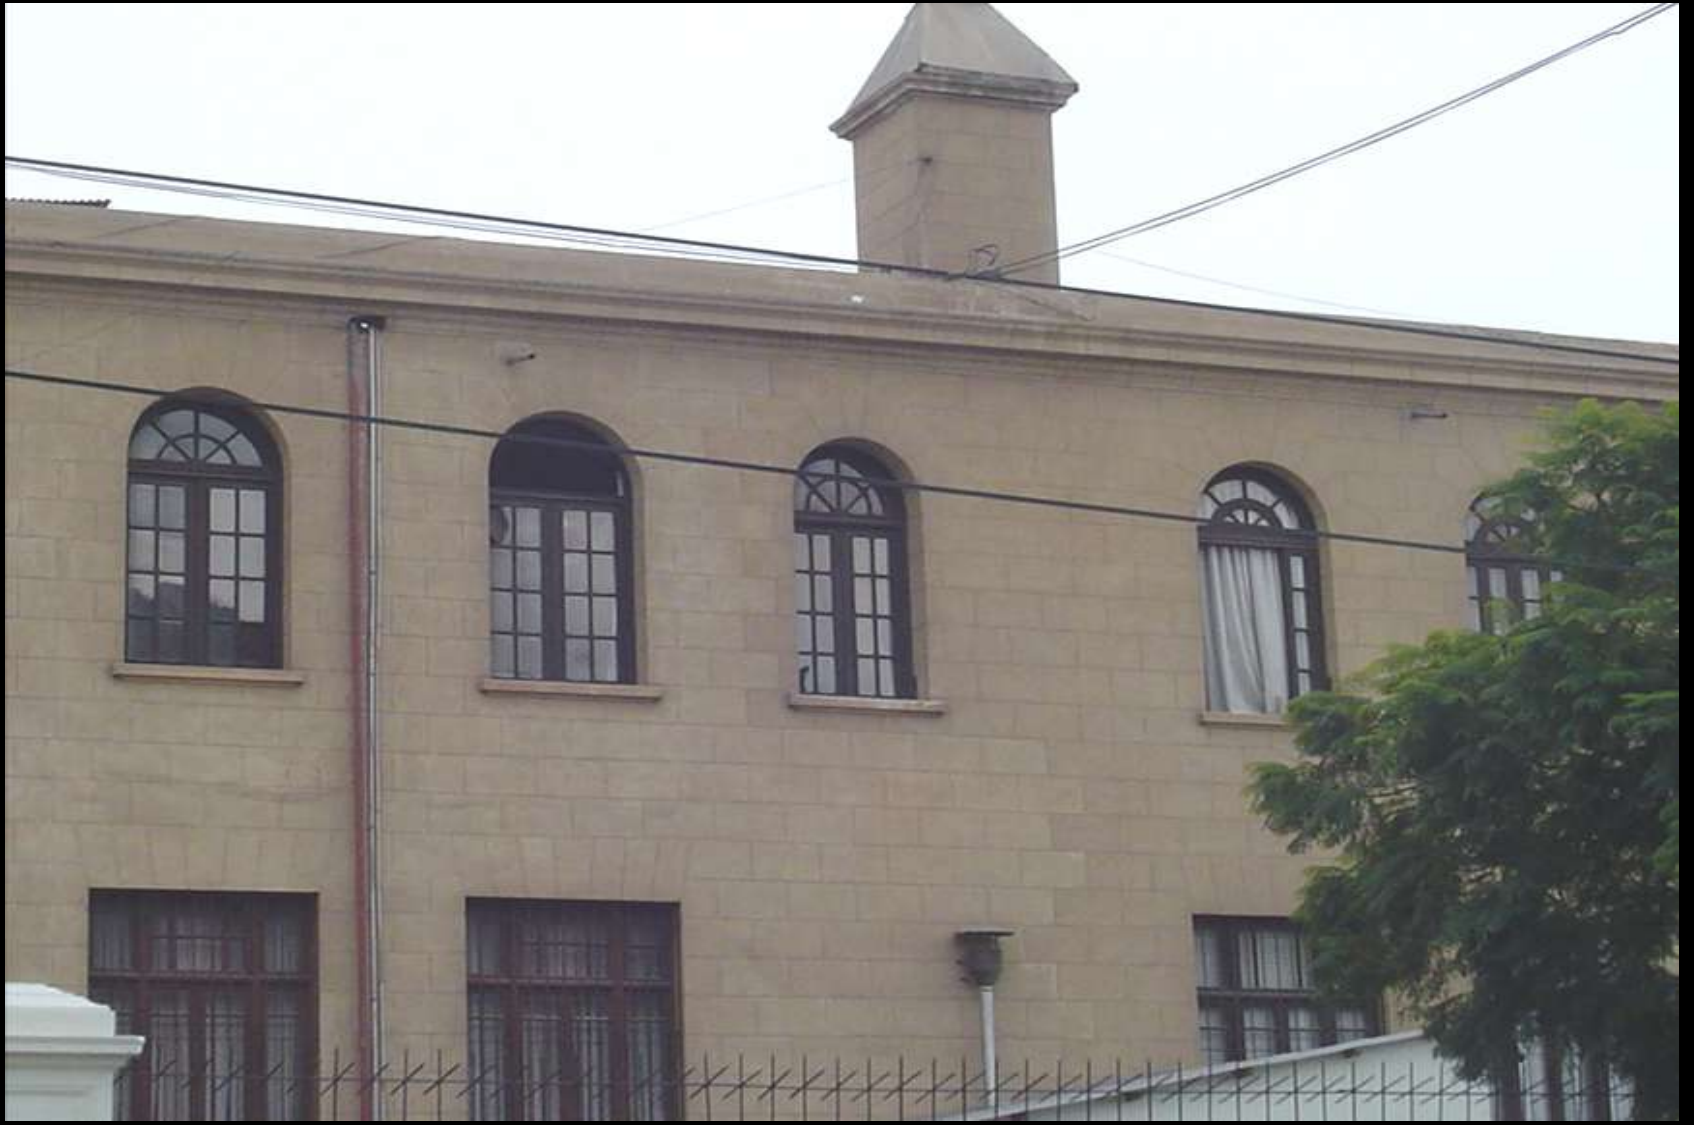
*Las primeras edificaciones con concreto armado en el Perú se ejecutan en la década de 1910. Los primeros colegios usan pórticos con vigas y columnas peraltadas en una dirección y vigas chatas en la dirección transversal, acompañados de una serie de muros de ladrillo de 25cm. de espesor.*

*La arquitectura de esos años consideraba ventanas pequeñas y todos los muros, tanto de las fachadas como de divisiones de ambientes interiores, eran de 25 cm. de espesor, lo que hacía que se tuviera una buena densidad de muros en las dos direcciones de la planta.*

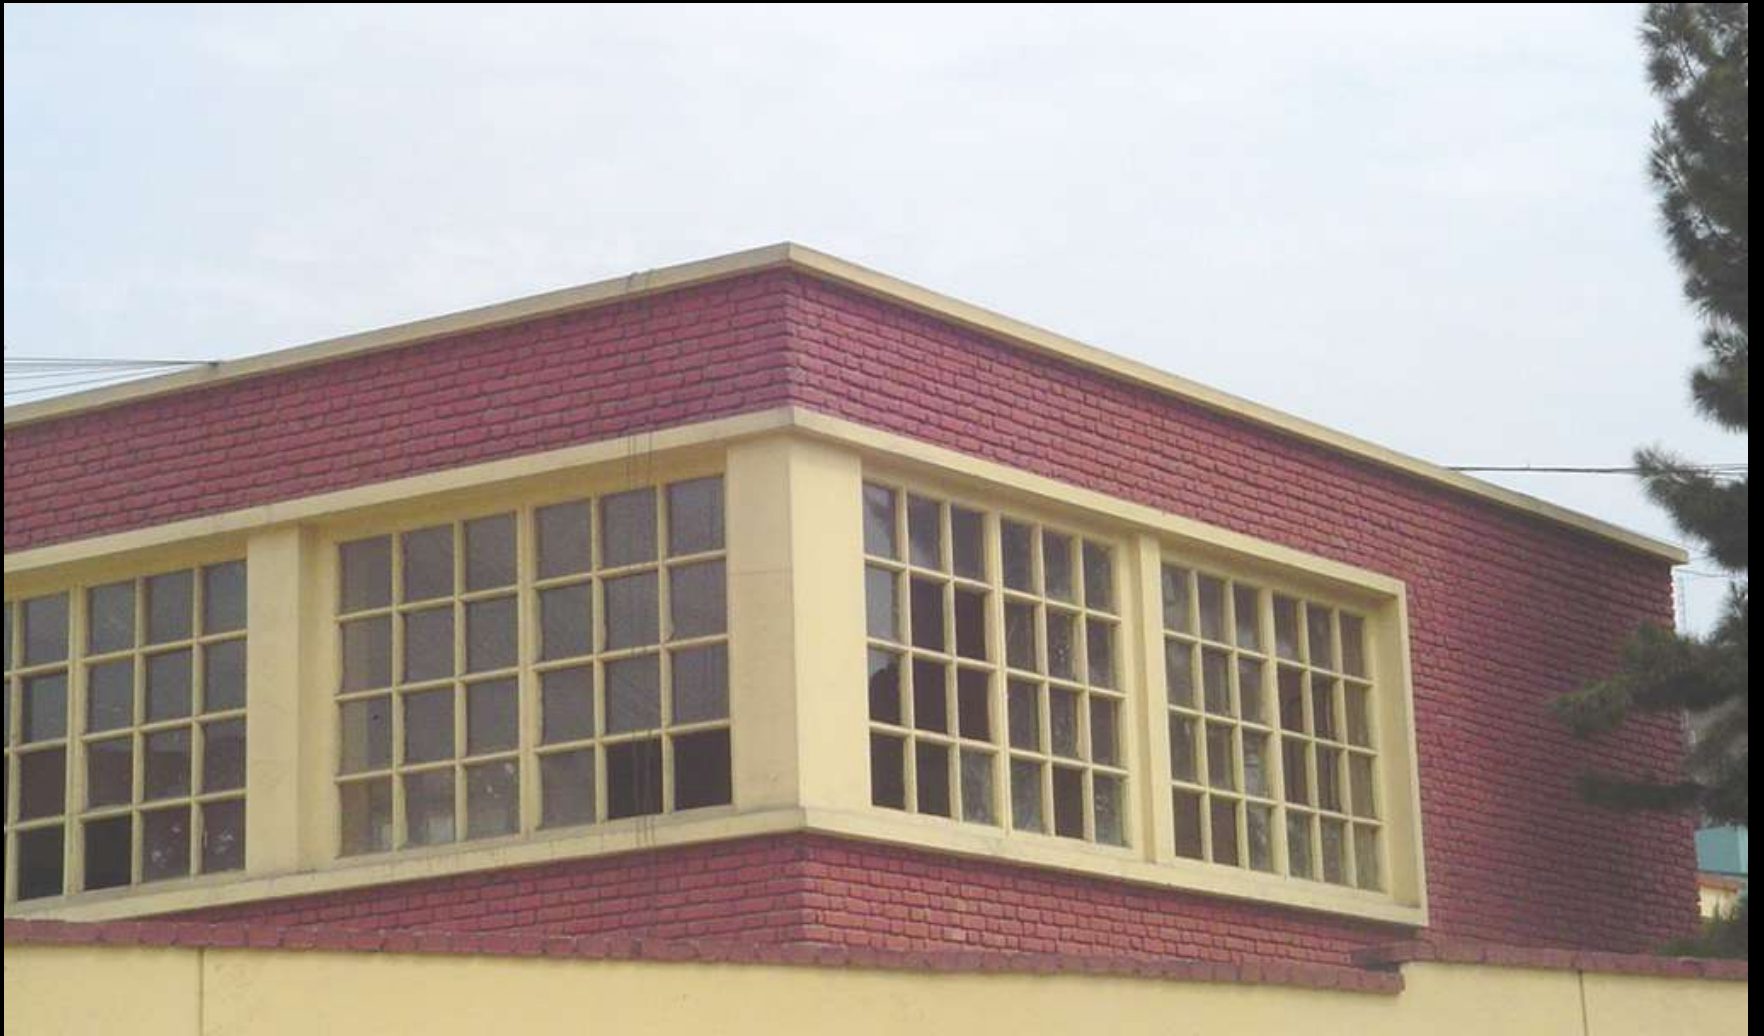
*En la década de 1950 el gobierno peruano construye las denominadas Grandes Unidades Escolares, donde se tienen edificaciones de dos y tres pisos, con ventanas más grandes, menos muros, pero con columnas de dimensiones importantes.*

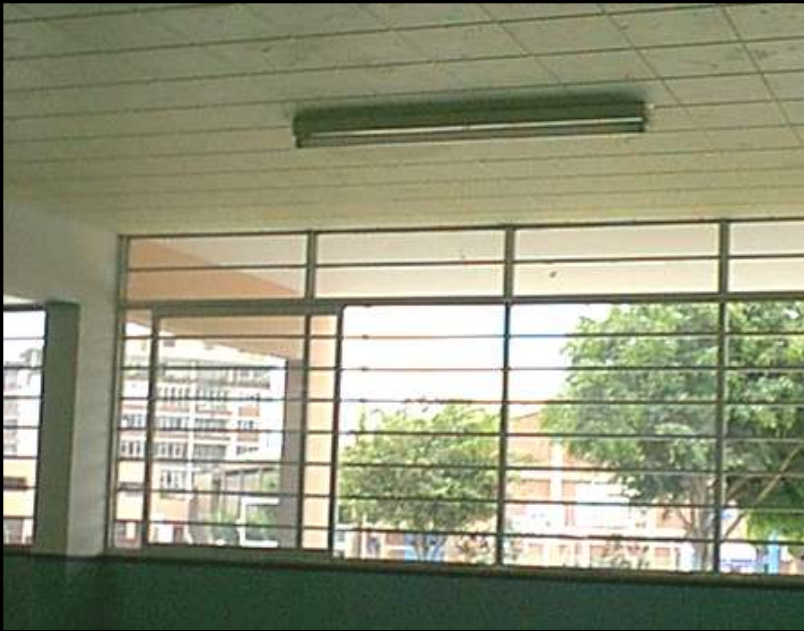
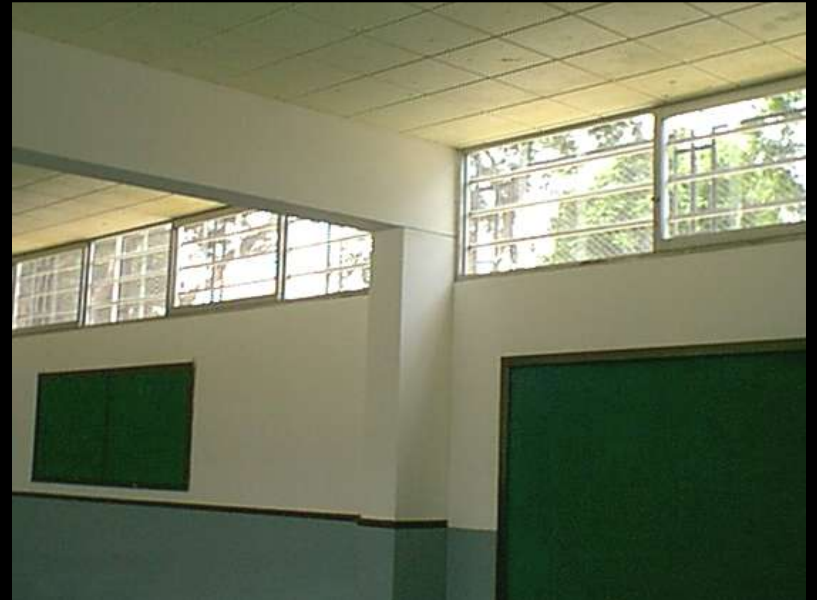
*En la década de 1960 se produce un cambio importante en la arquitectura, con una tendencia a disminuir la presencia de muros gruesos, incorporando el concepto de tabique, como un muro de espesor 15cm. que se construye luego de haber concluido el esqueleto estructural, formado por pórticos.*

*Como los conocimientos sísmicos eran muy limitados, se disponían pórticos principales en una dirección y vigas chatas como amarre en la dirección transversal. En estos años se adopta la tipología de pabellones de aulas, con ventanas altas en una fachada y ventanas bajas en la otra.*

*En los sismos de 1966 y 1970, muchos colegios de Lima, Ancash y La Libertad resultan afectados por la interacción de las columnas y los tabiques de ladrillo que forman las ventanas altas, conociéndose así el denominado efecto de “columna corta”.*
