*SIMPOSIO INTERNACIONAL  
ACI CAPÍTULO DE ESTUDIANTES  
UNIVERSIDAD NACIONAL  
JORGE BASADRE GROHMANN  
DICIEMBRE 2010 TACNA PERÚ.*

*“ ENSEÑANZAS DE LOS  
ÚLTIMOS SISMOS EN PERÚ”*

*ANTONIO BLANCO BLASCO*

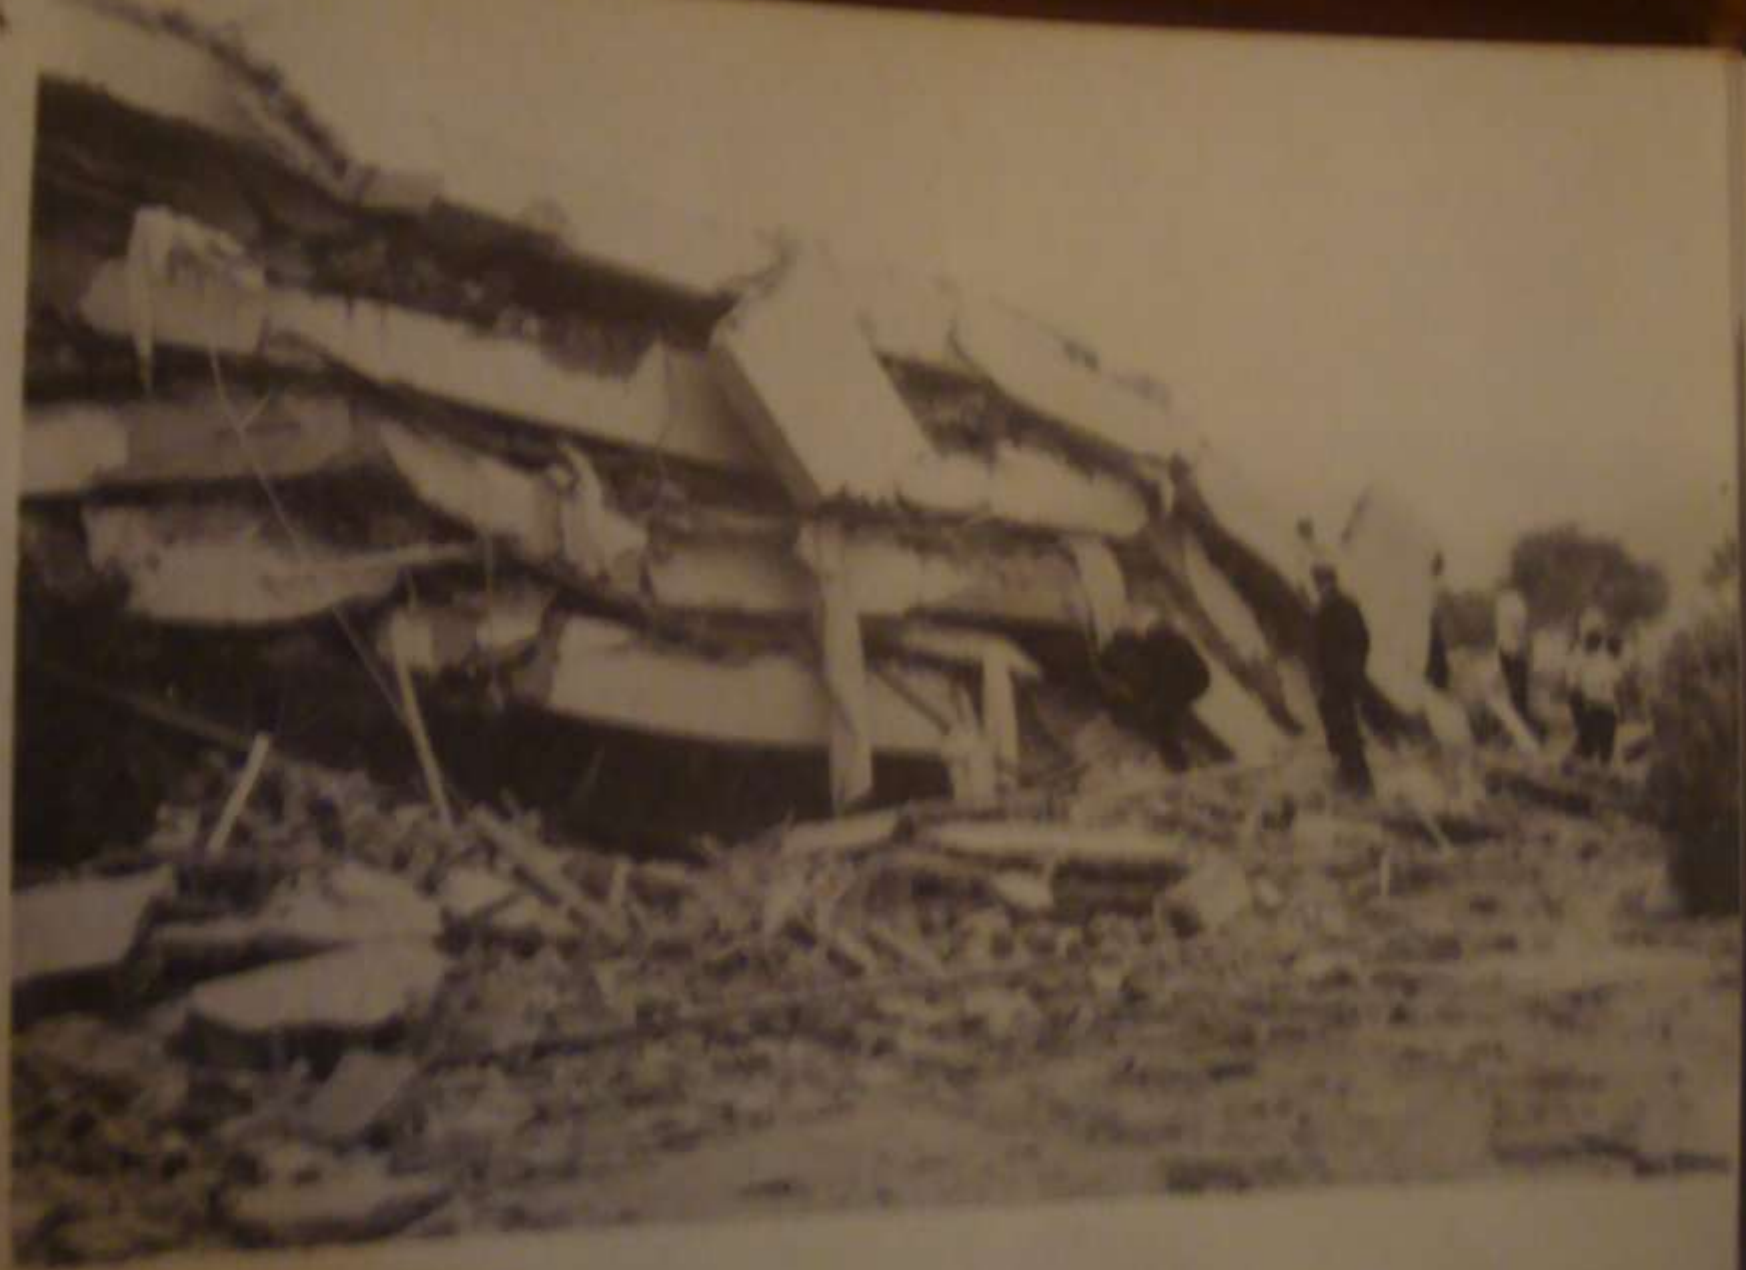
EN TODOS LOS CASOS SE TRATABA DE  
PÓRTICOS FLEXIBLES, COLUMNAS  
CORTAS.

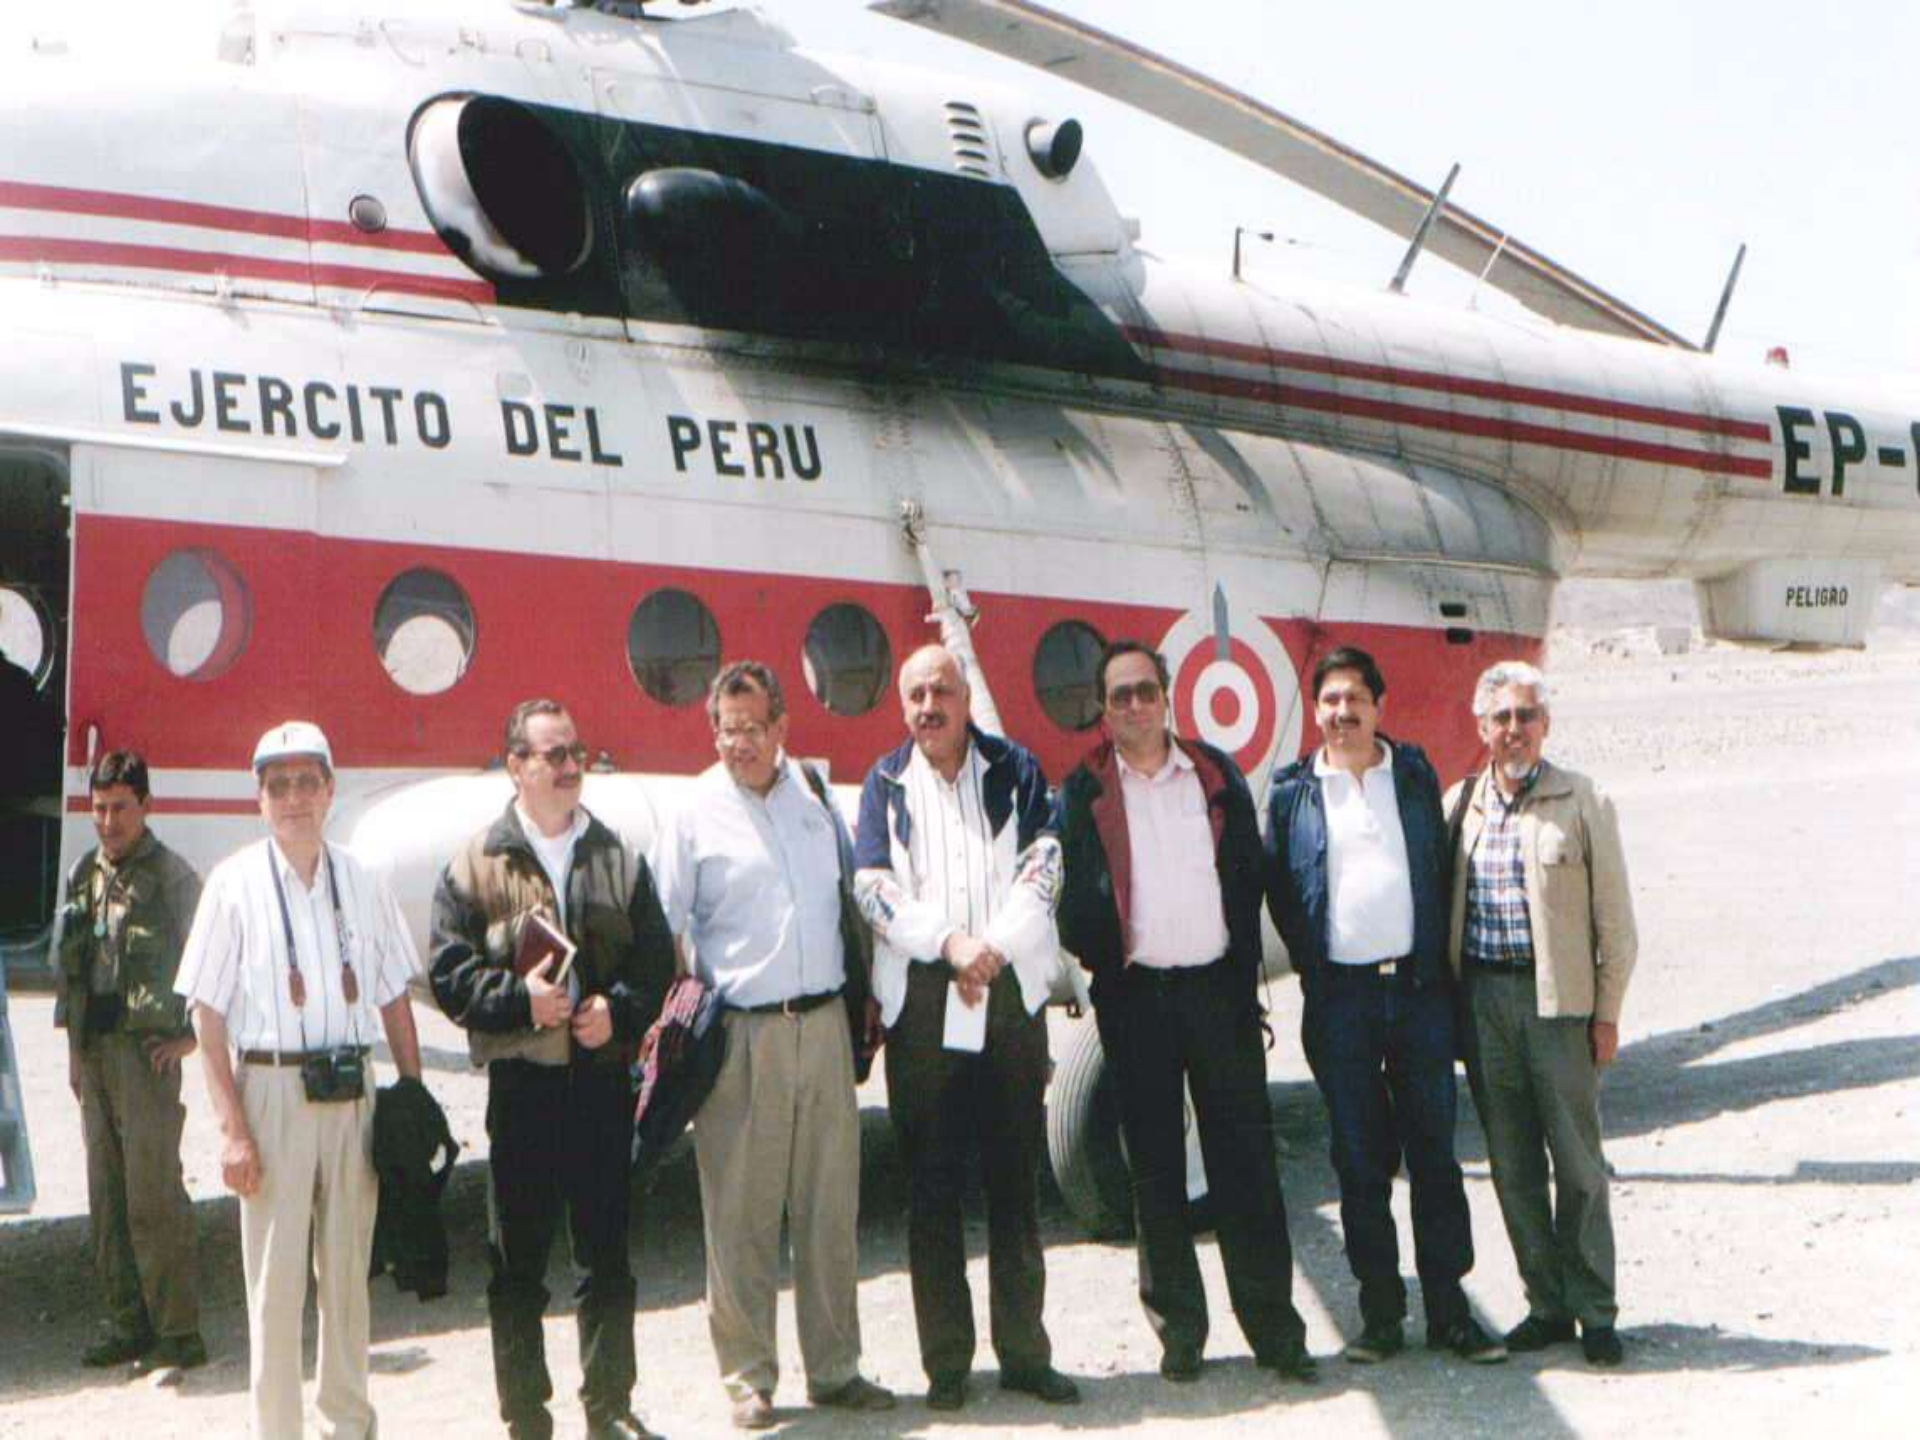
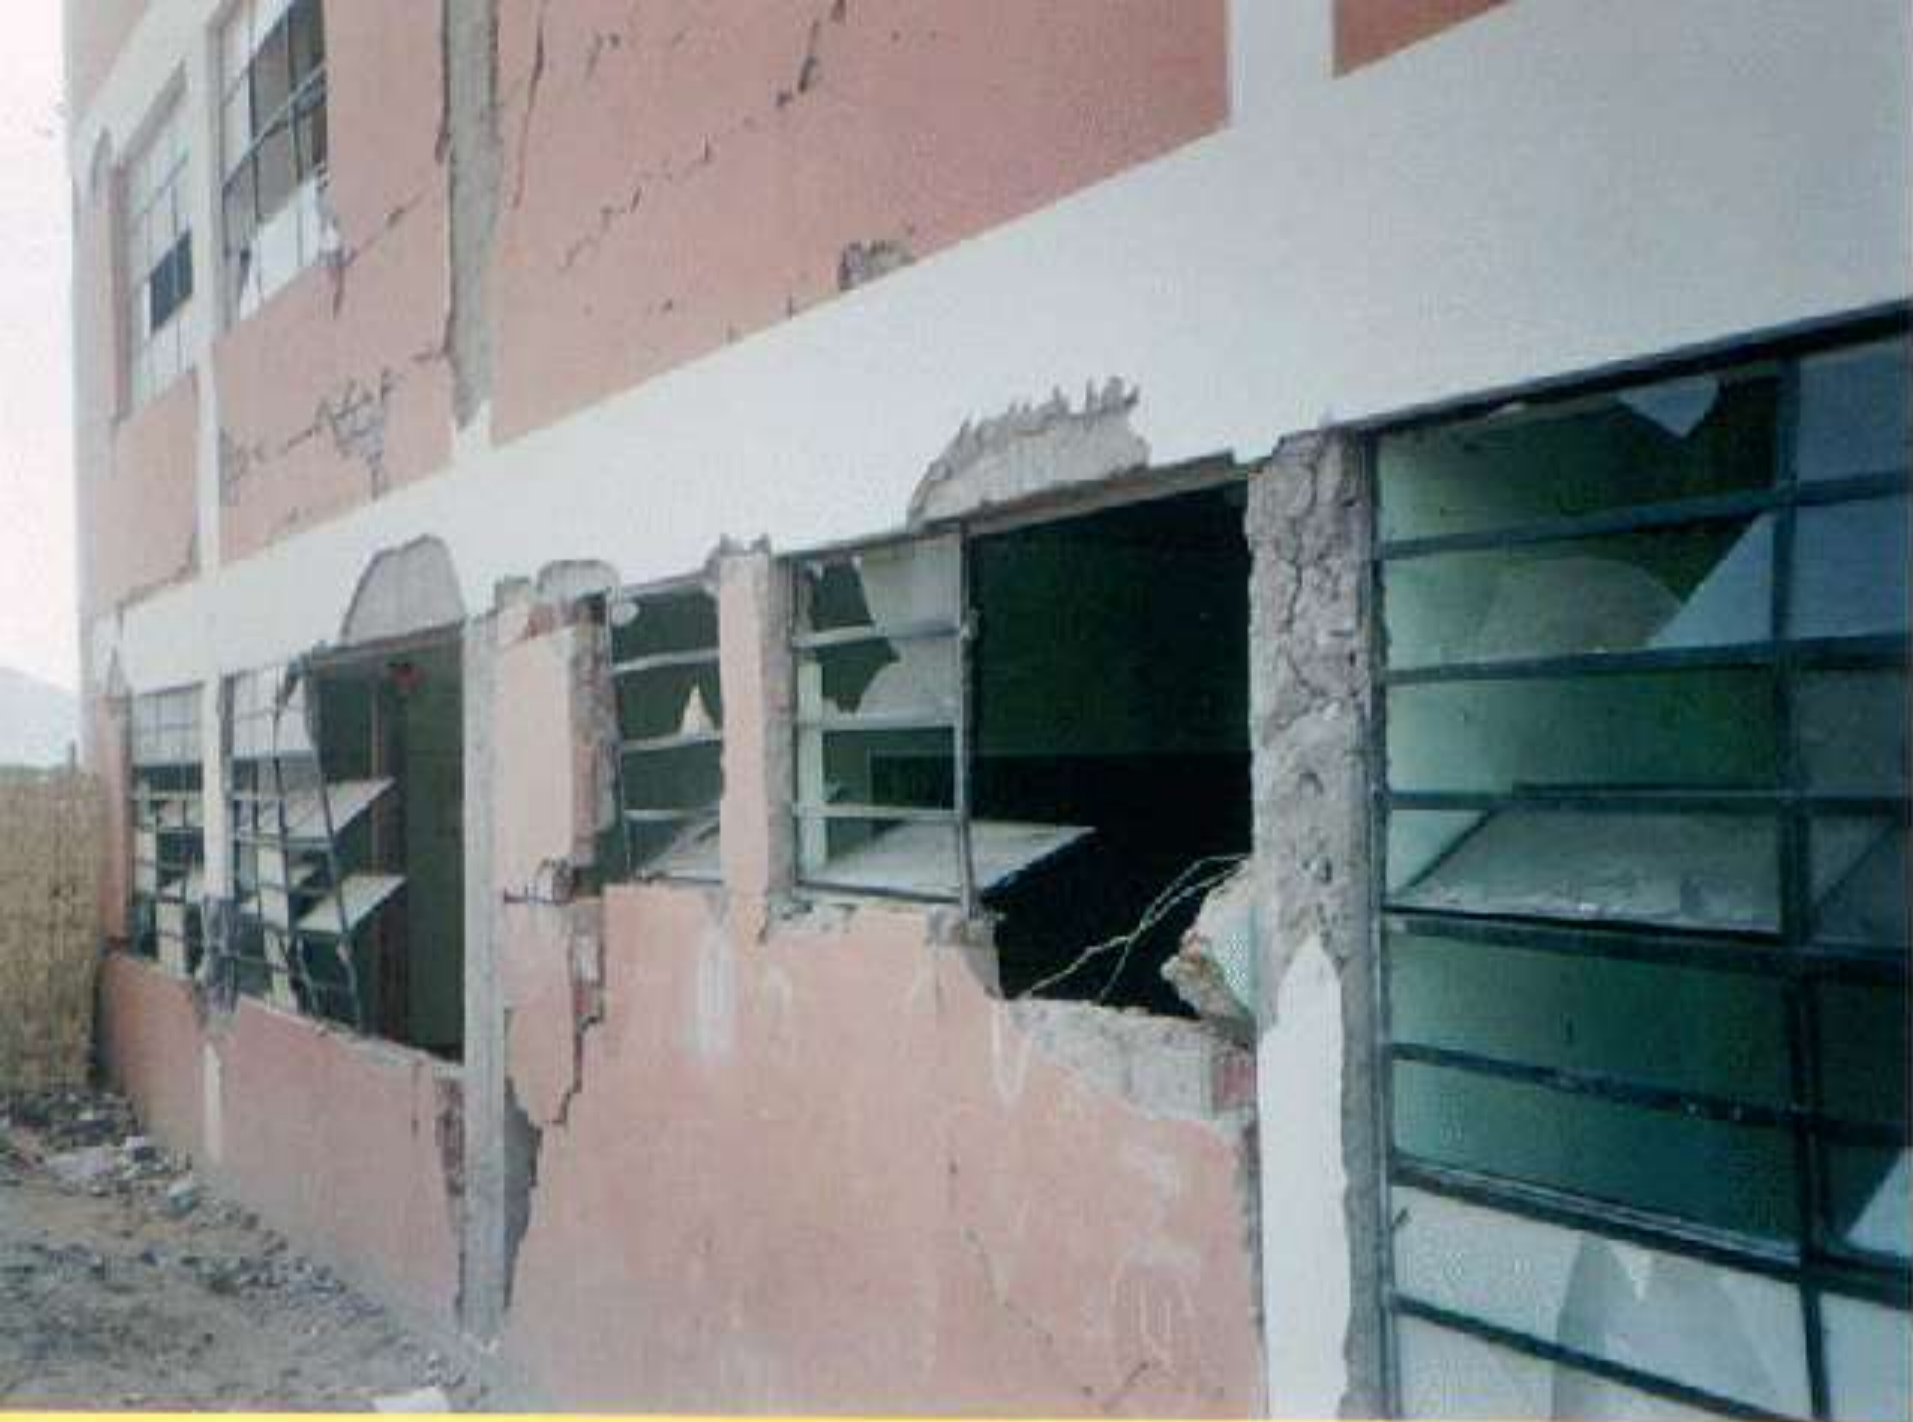
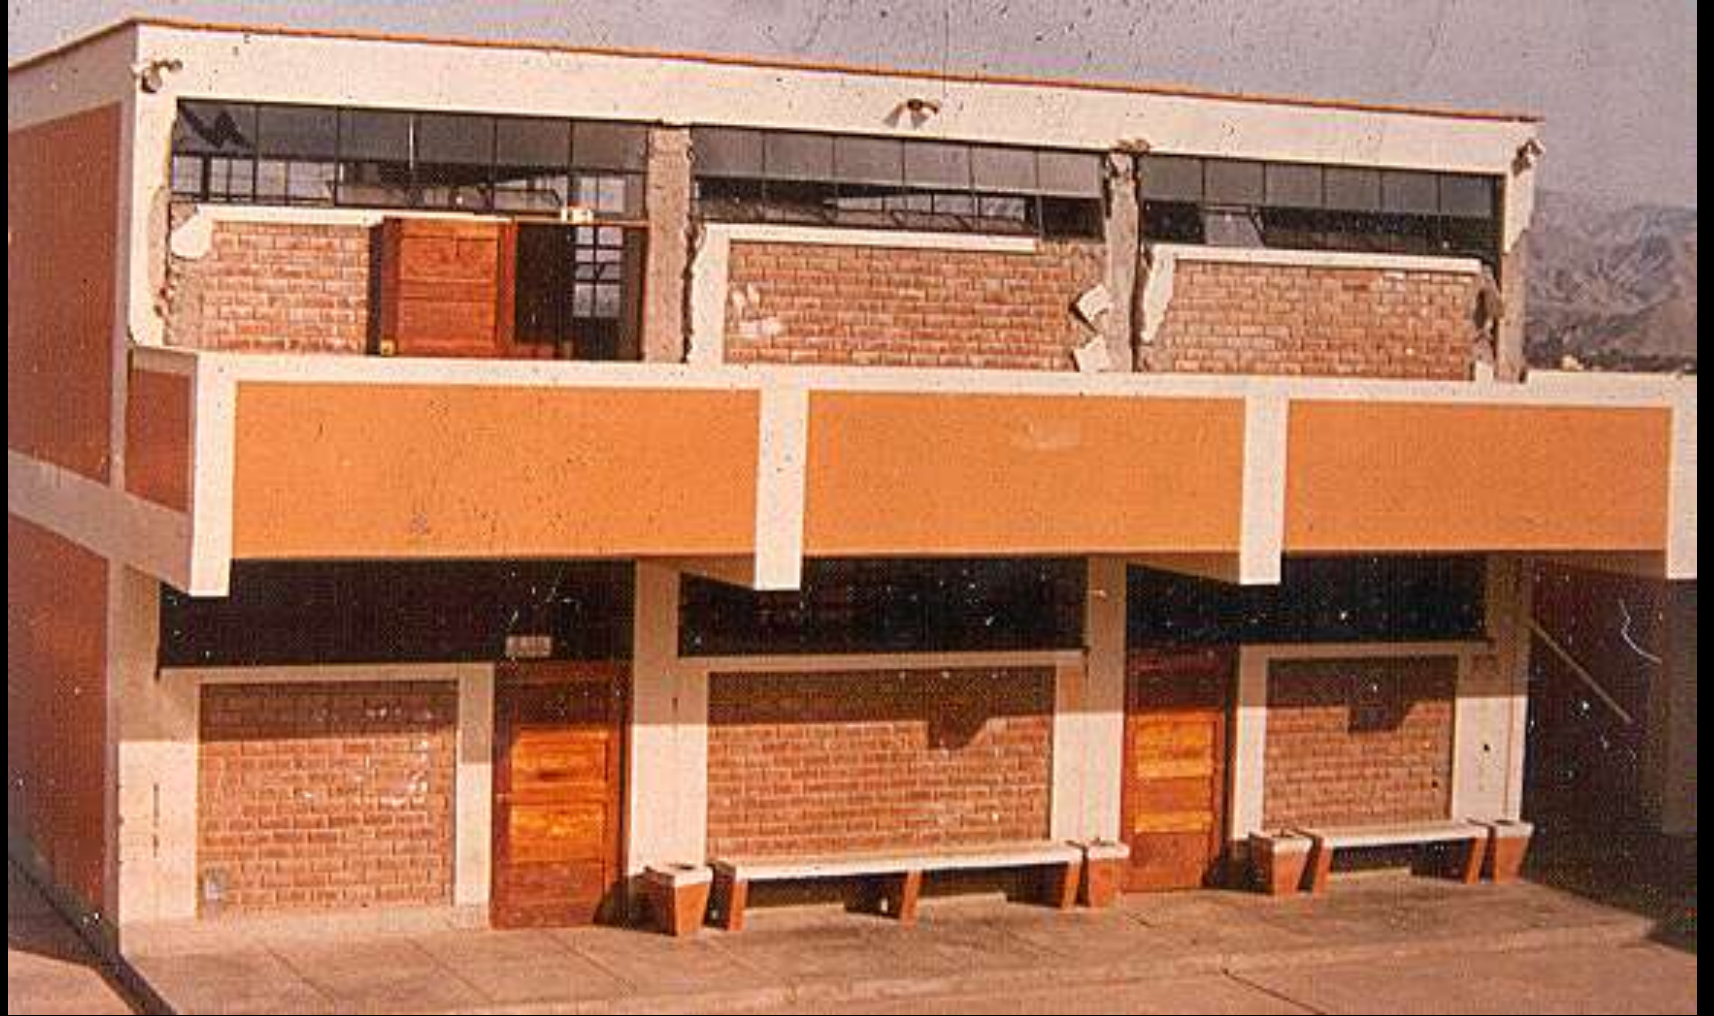
EN 1997 OCURRIÓ EL SISMO DE NAZCA.  
LOS COLEGIOS NUEVOS, DONDE SE HABÍAN  
ESPECIFICADO PLANCHAS DE TECNOPOR  
PARA SEPARAR TABIQUES Y ASÍ EVITAR  
LOS EFECTOS DE COLUMNAS CORTAS, NO  
FUERON SUFICIENTES.  
LAS DEFORMACIONES LATERALES FUERON  
MAYORES Y NUEVAMENTE CHOCABAN  
COLUMNA Y TABIQUE.

- A PESAR DE TENER EL TECNOPOR, SEPARANDO 2CM LAS COLUMNAS DE LOS TABIQUES, LOS COLEGIOS SUFRIERON DAÑOS, PORQUE LA DEFORMACIÓN ERA MAYOR.

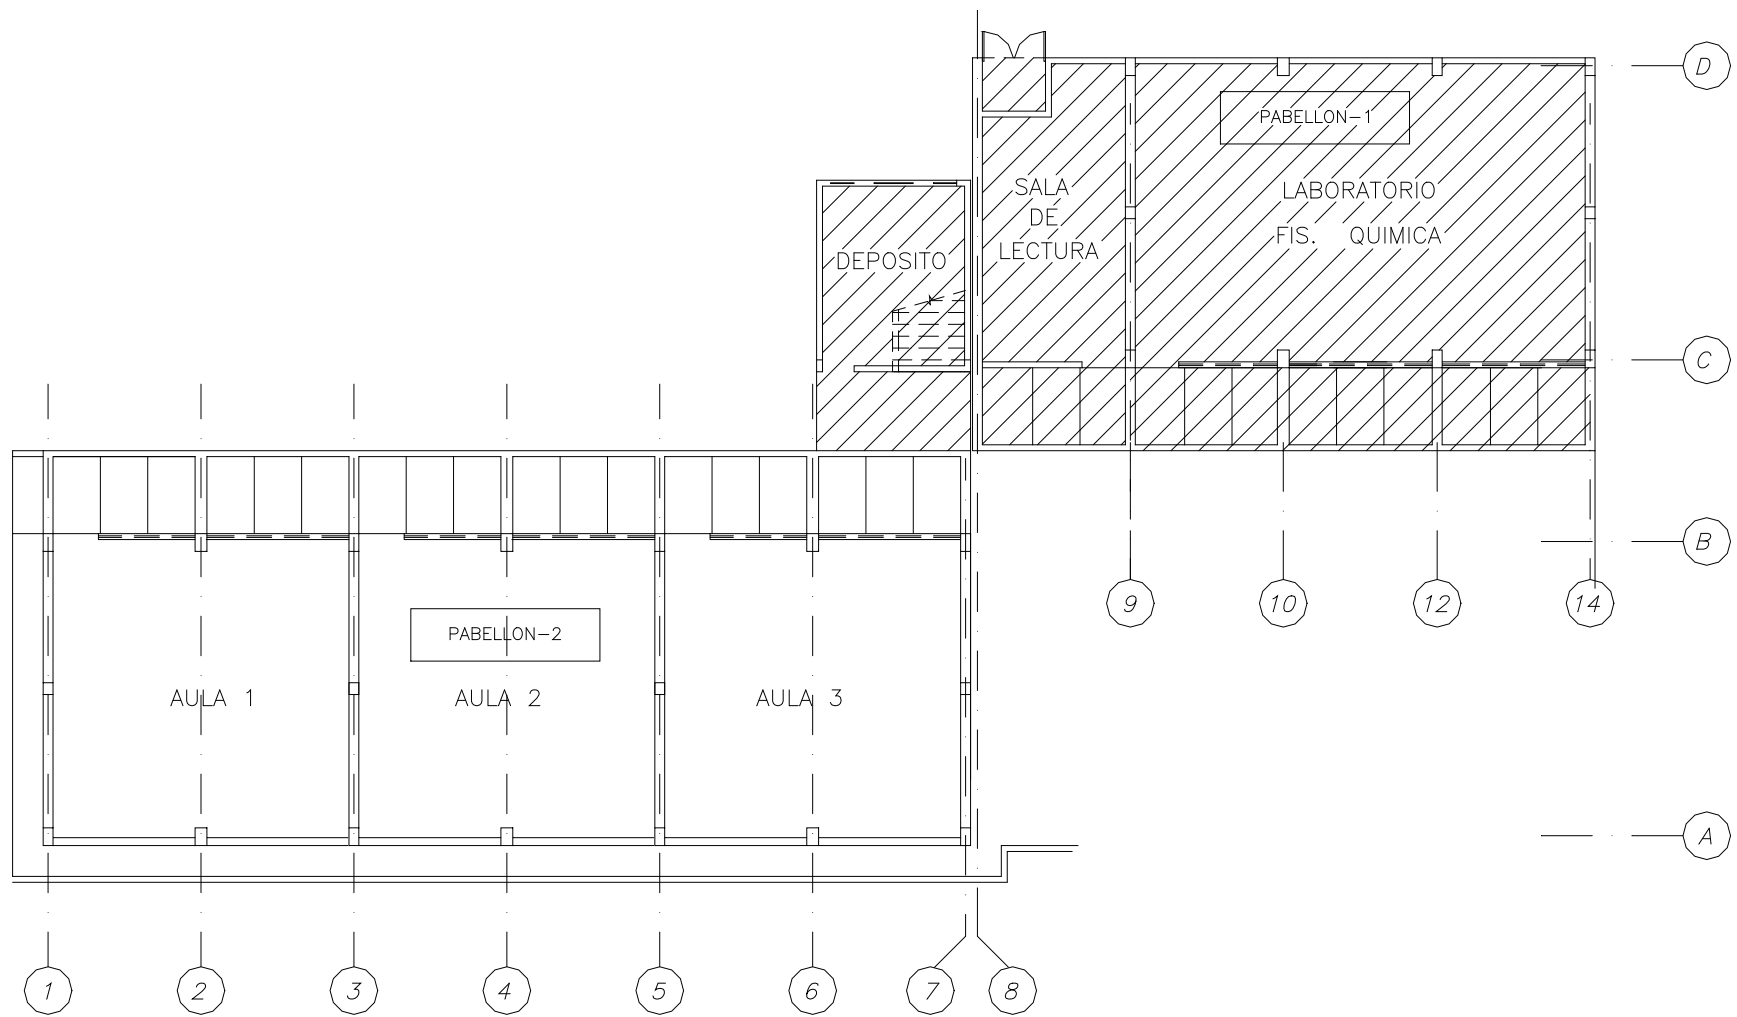
*Modelo de un Pabellón de tres aulas*

- LOS COLEGIOS TENÍAN BUENA RIGIDEZ LATERAL EN LA DIRECCIÓN TRANSVERSAL, GRACIAS A LOS MUROS DE LADRILLO (ALBAÑILERÍA CONFINADA), PERO EN LA DIRECCIÓN LONGITUDINAL SOLAMENTE TENÍAN COLUMNAS DÉBILES Y VIGAS, FORMANDO COLUMNAS CORTAS POR LAS VENTANAS ALTAS DE LOS TABIQUES.

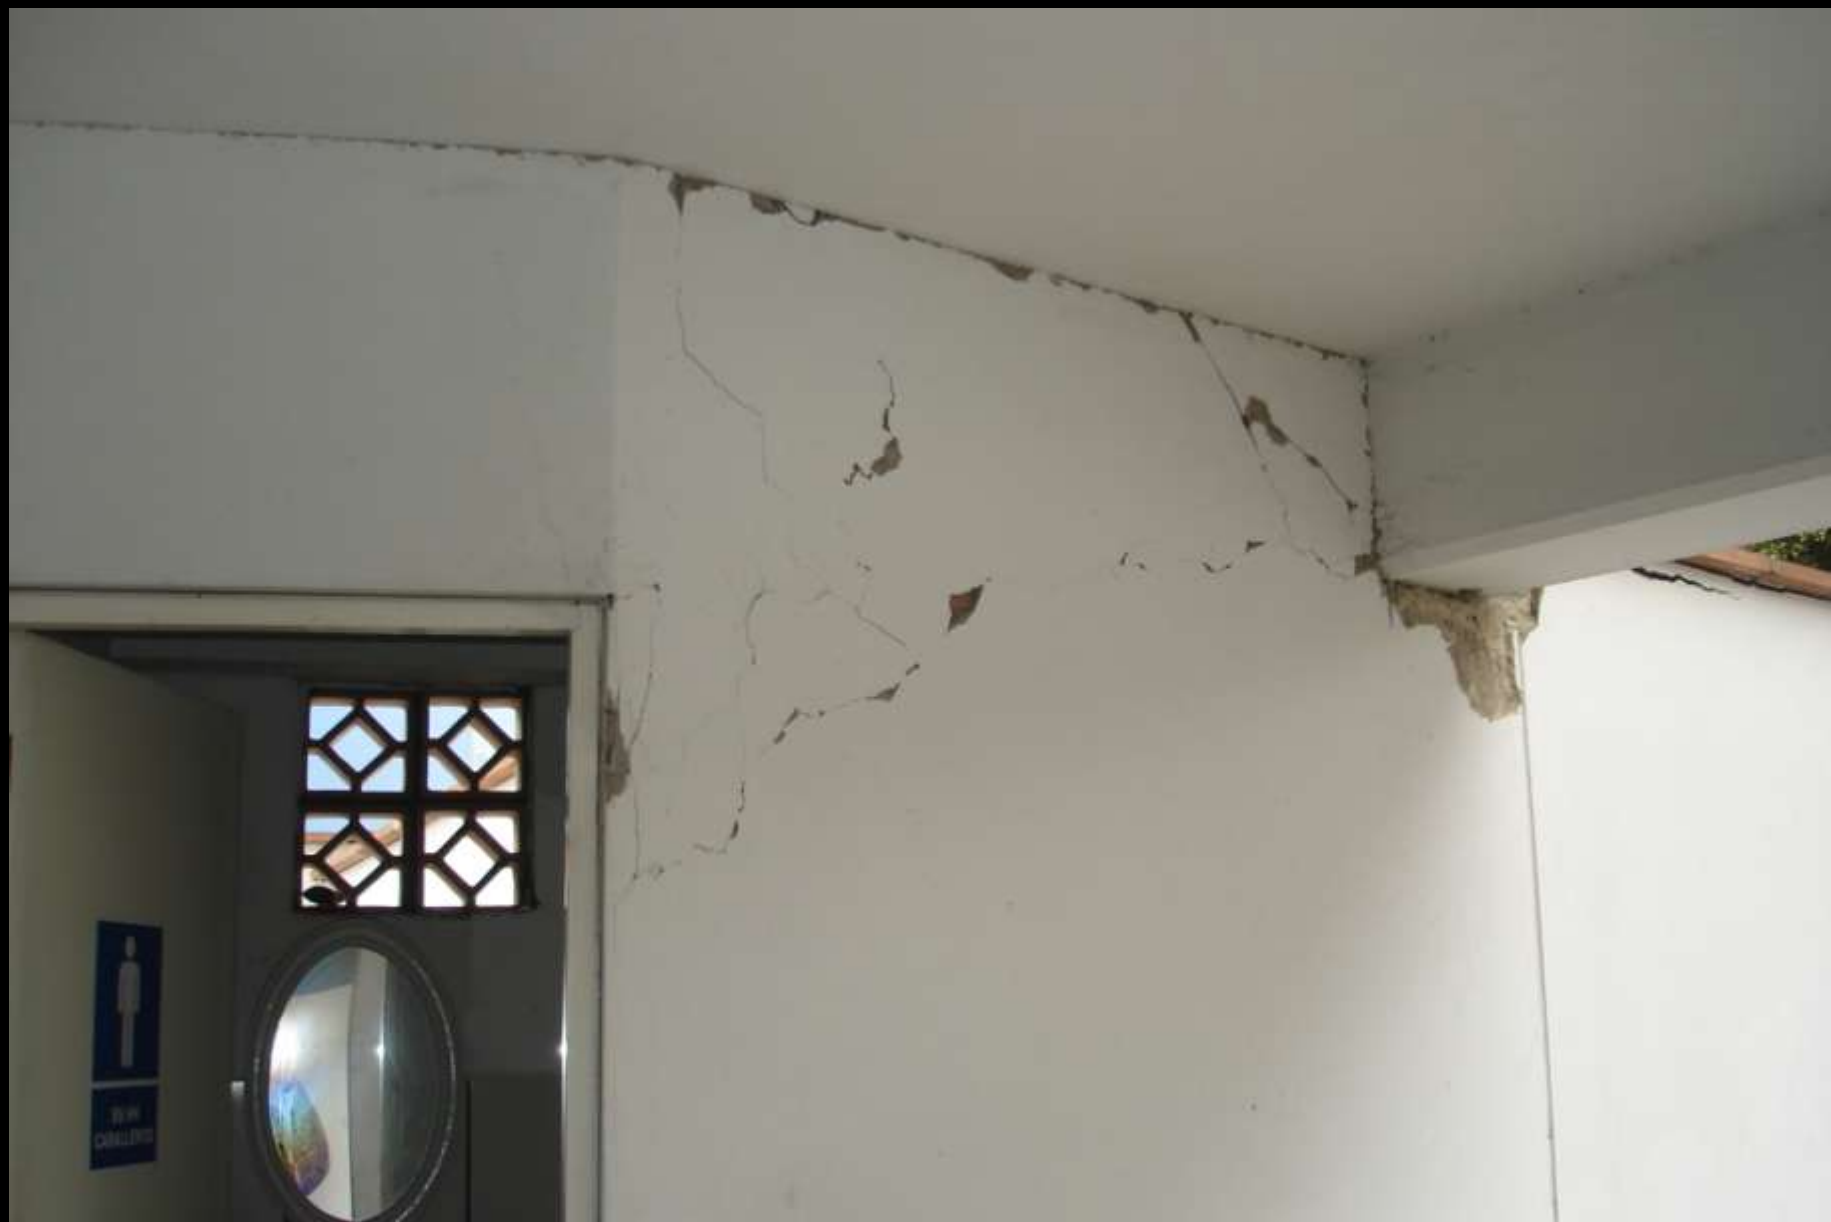
SE REPITE EL PROBLEMA DE COLUMNAS  
CORTAS.

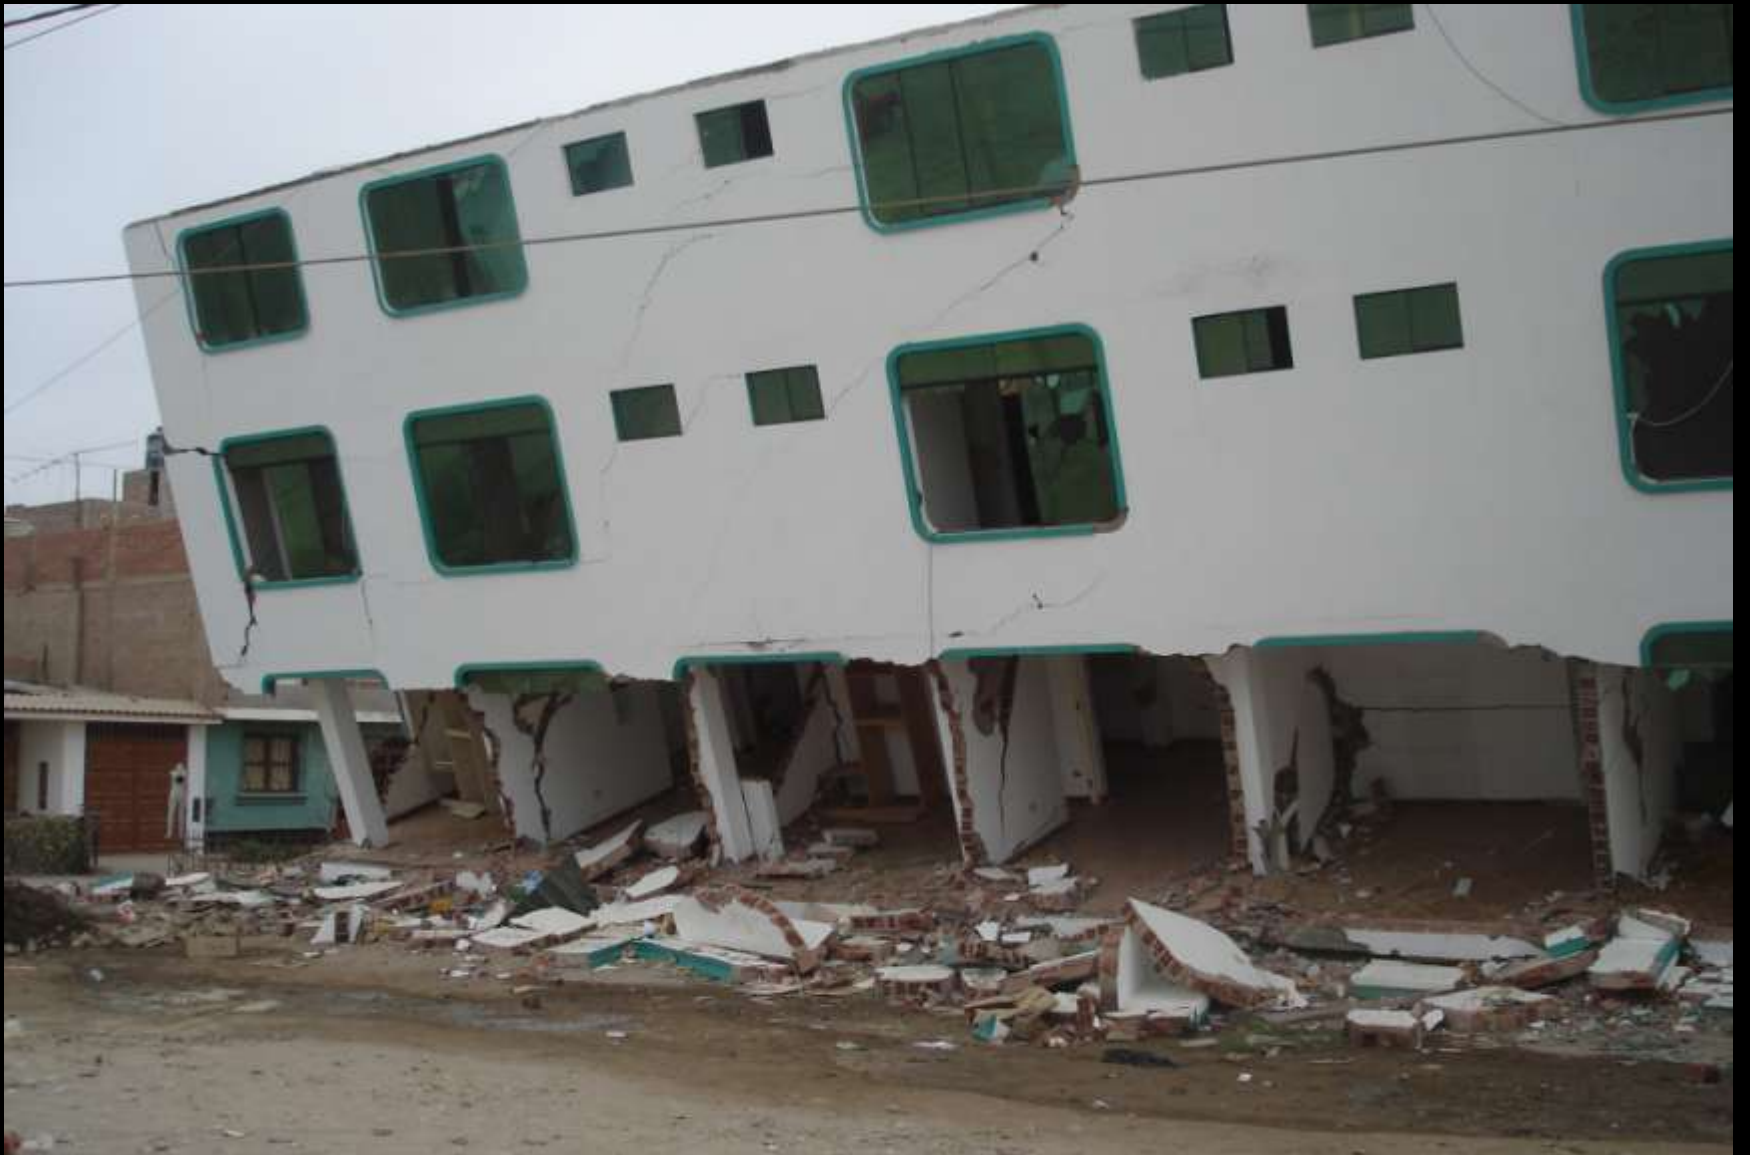
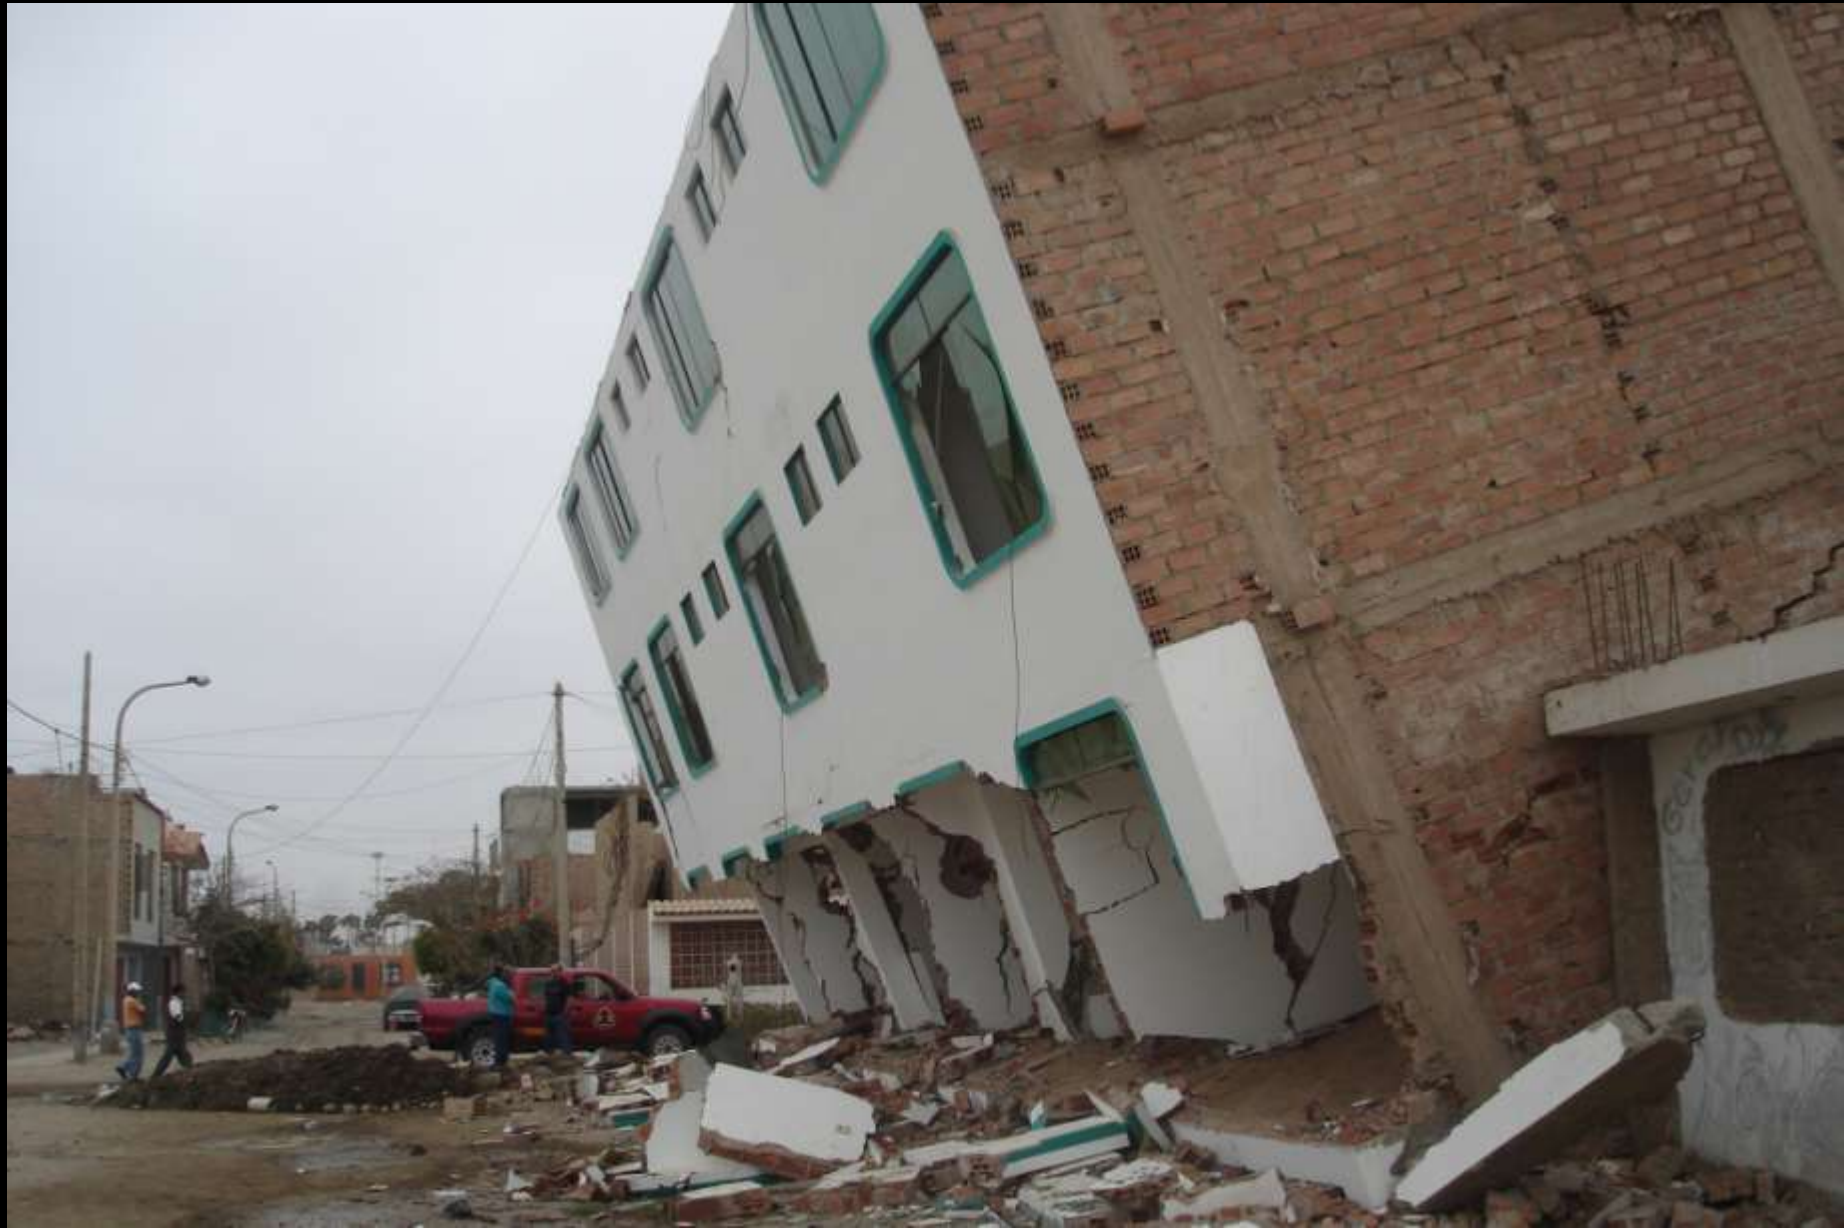
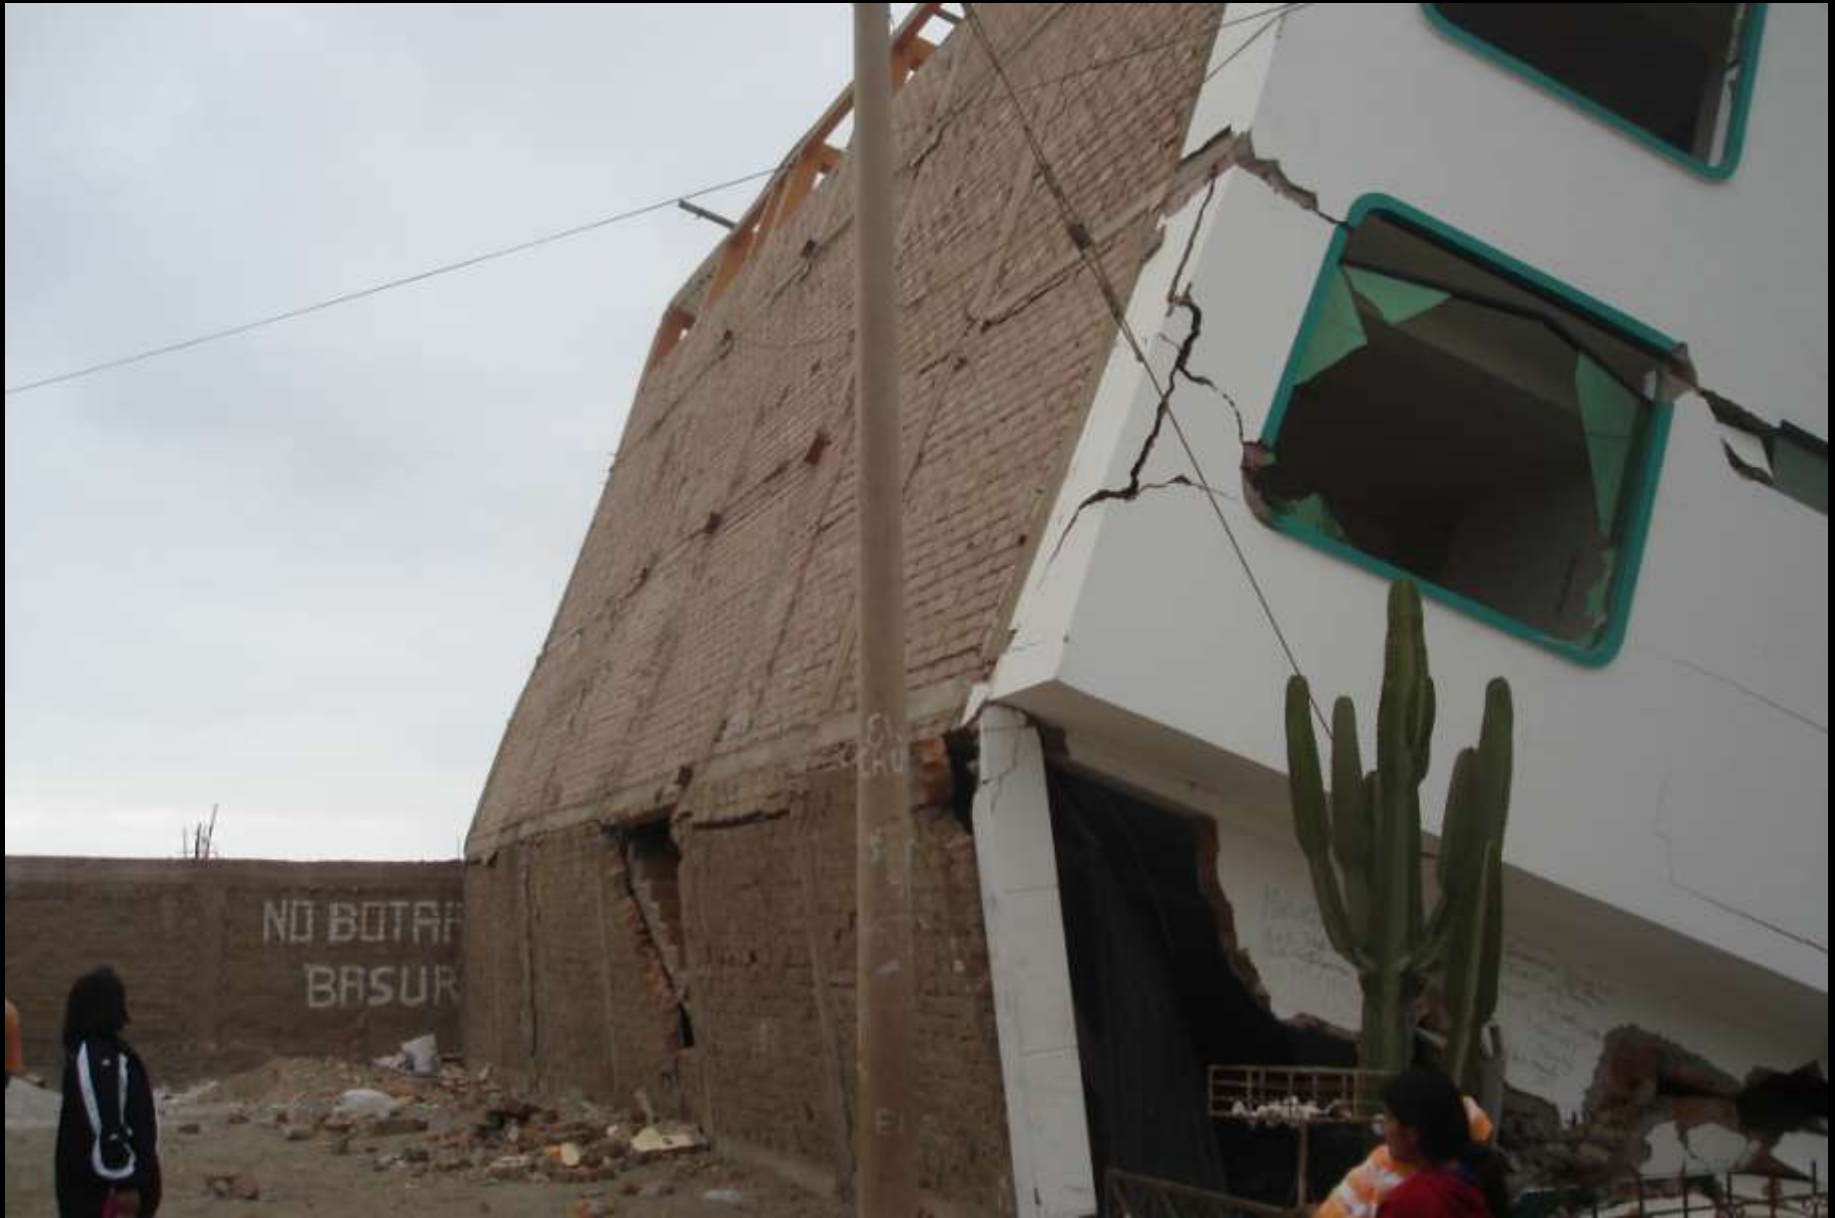
- CONCLUSIONES:
- SE NECESITA MAYOR RIGIDEZ LATERAL. NO BASTAN COLUMNAS Y VIGAS, SALVO DIMENSIONES IMPORTANTES DE ELLAS.
- USAR MUROS DE LADRILLO PARA CONSEGUIR RIGIDEZ LATERAL EN CASAS Y EDIFICACIONES DE POCOS PISOS.
- USAR MUROS DE CORTE (PLACAS DE CONCRETO) PARA EDIFICACIONES DE MAYOR ALTURA.
