*EL SISMO DE CHILE DEL 27 DE  
FEBRERO DEL 2010 Y SUS  
ENSEÑANZAS PARA EL DISEÑO  
ESTRUCTURAL*

*ANTONIO BLANCO BLASCO*

*JUNIO 2010*

*ABB INGENIEROS EIRL*

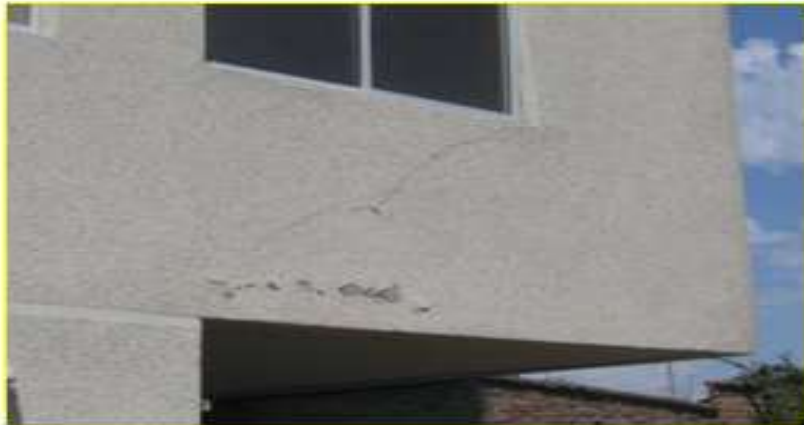
Foto 1  
Fisura en viga

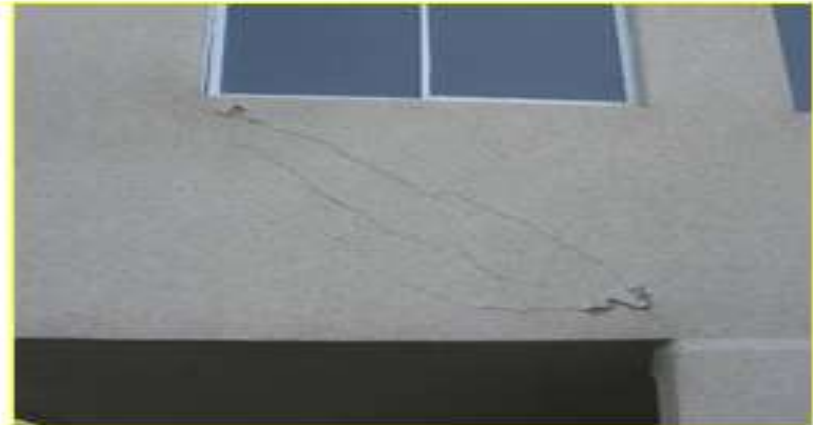
Foto 2  
Fisura en viga
