# **EVOLUCIÓN DEL DISEÑO EN CONCRETO ARMADO EN EL PERÚ**

**Ing. Antonio Blanco Blasco**

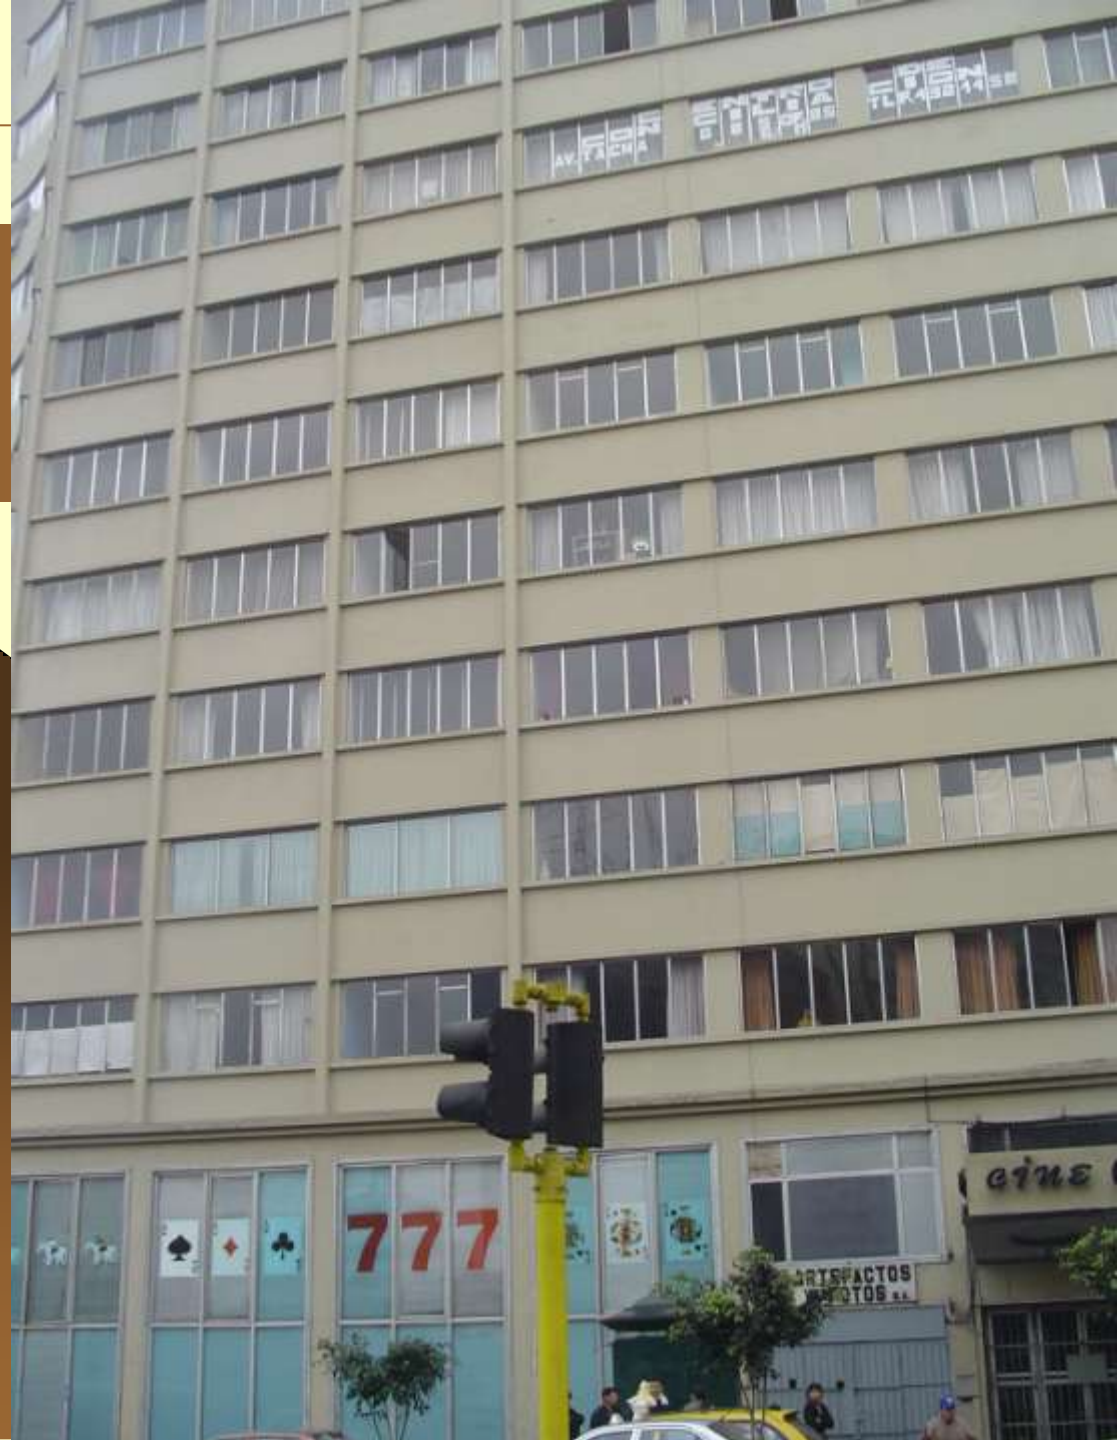
EDIFICIO DE 24 PISOS UBICADO  
EN LA ESQUINA AV. TACNA  
Y AV. LA COLMENA

EN ESTA PRIMERA VISTA SE  
APRECIAN LOS PRIMEROS 10  
PISOS

En la década del 60, se hacen edificios importantes de hasta 24 pisos, en Lima, con pórticos de concreto armado y algunos muros.

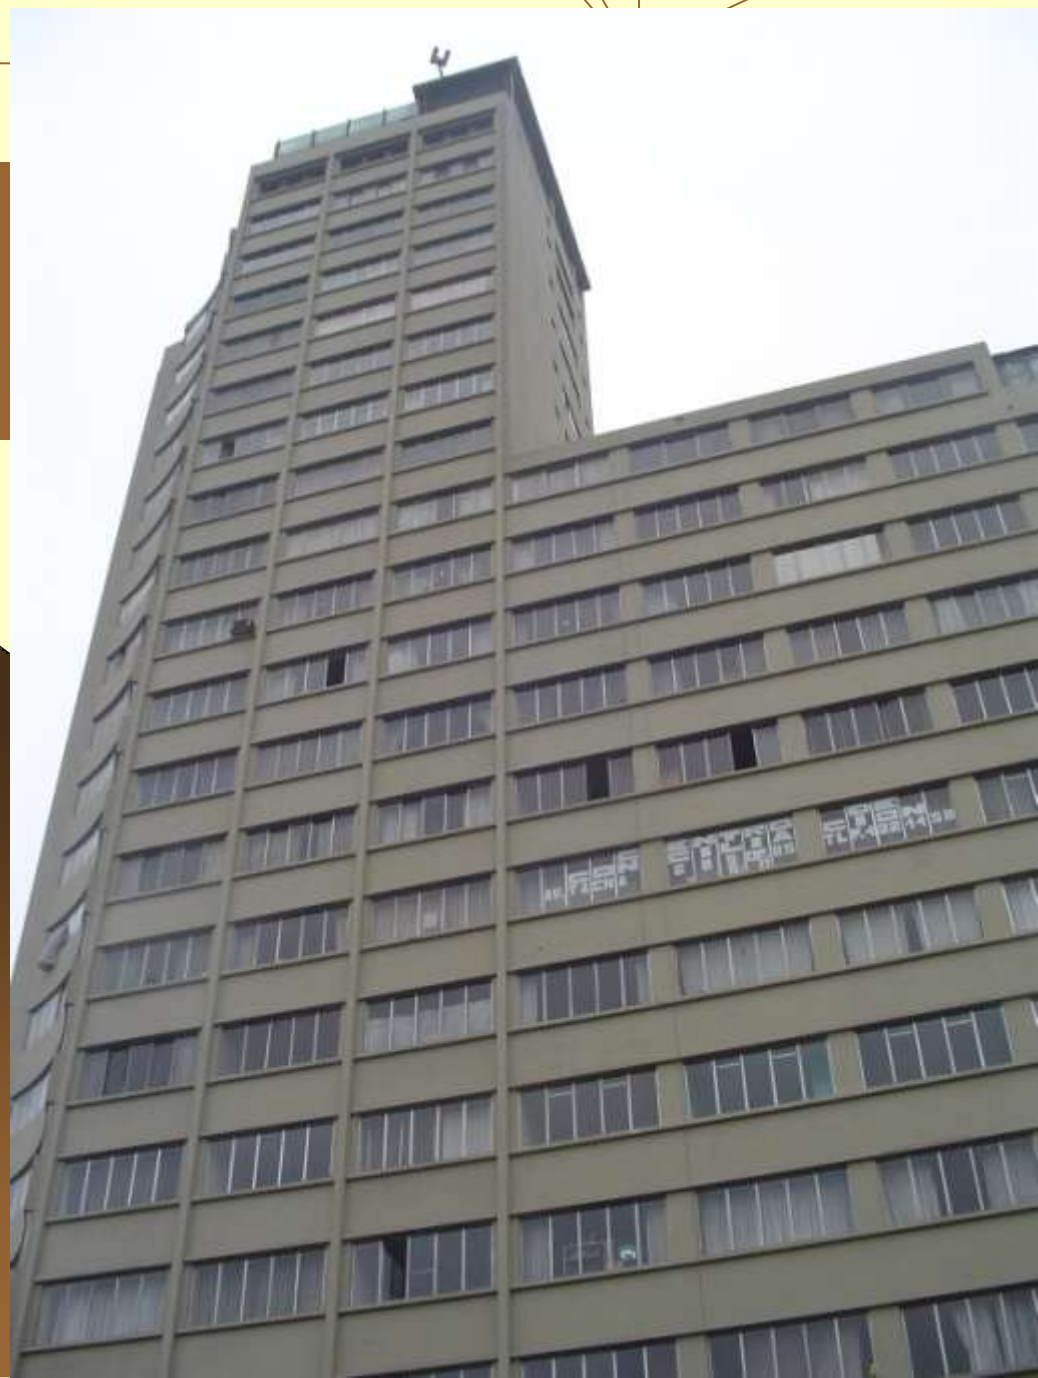
ESQUINA AV. TACNA  
Y AV. LA COLMENA.

EN ESTA SEGUNDA VISTA SE  
APRECIAN LOS PISOS  
SUPERIORES, LLEGANDO AL  
PISO 24.

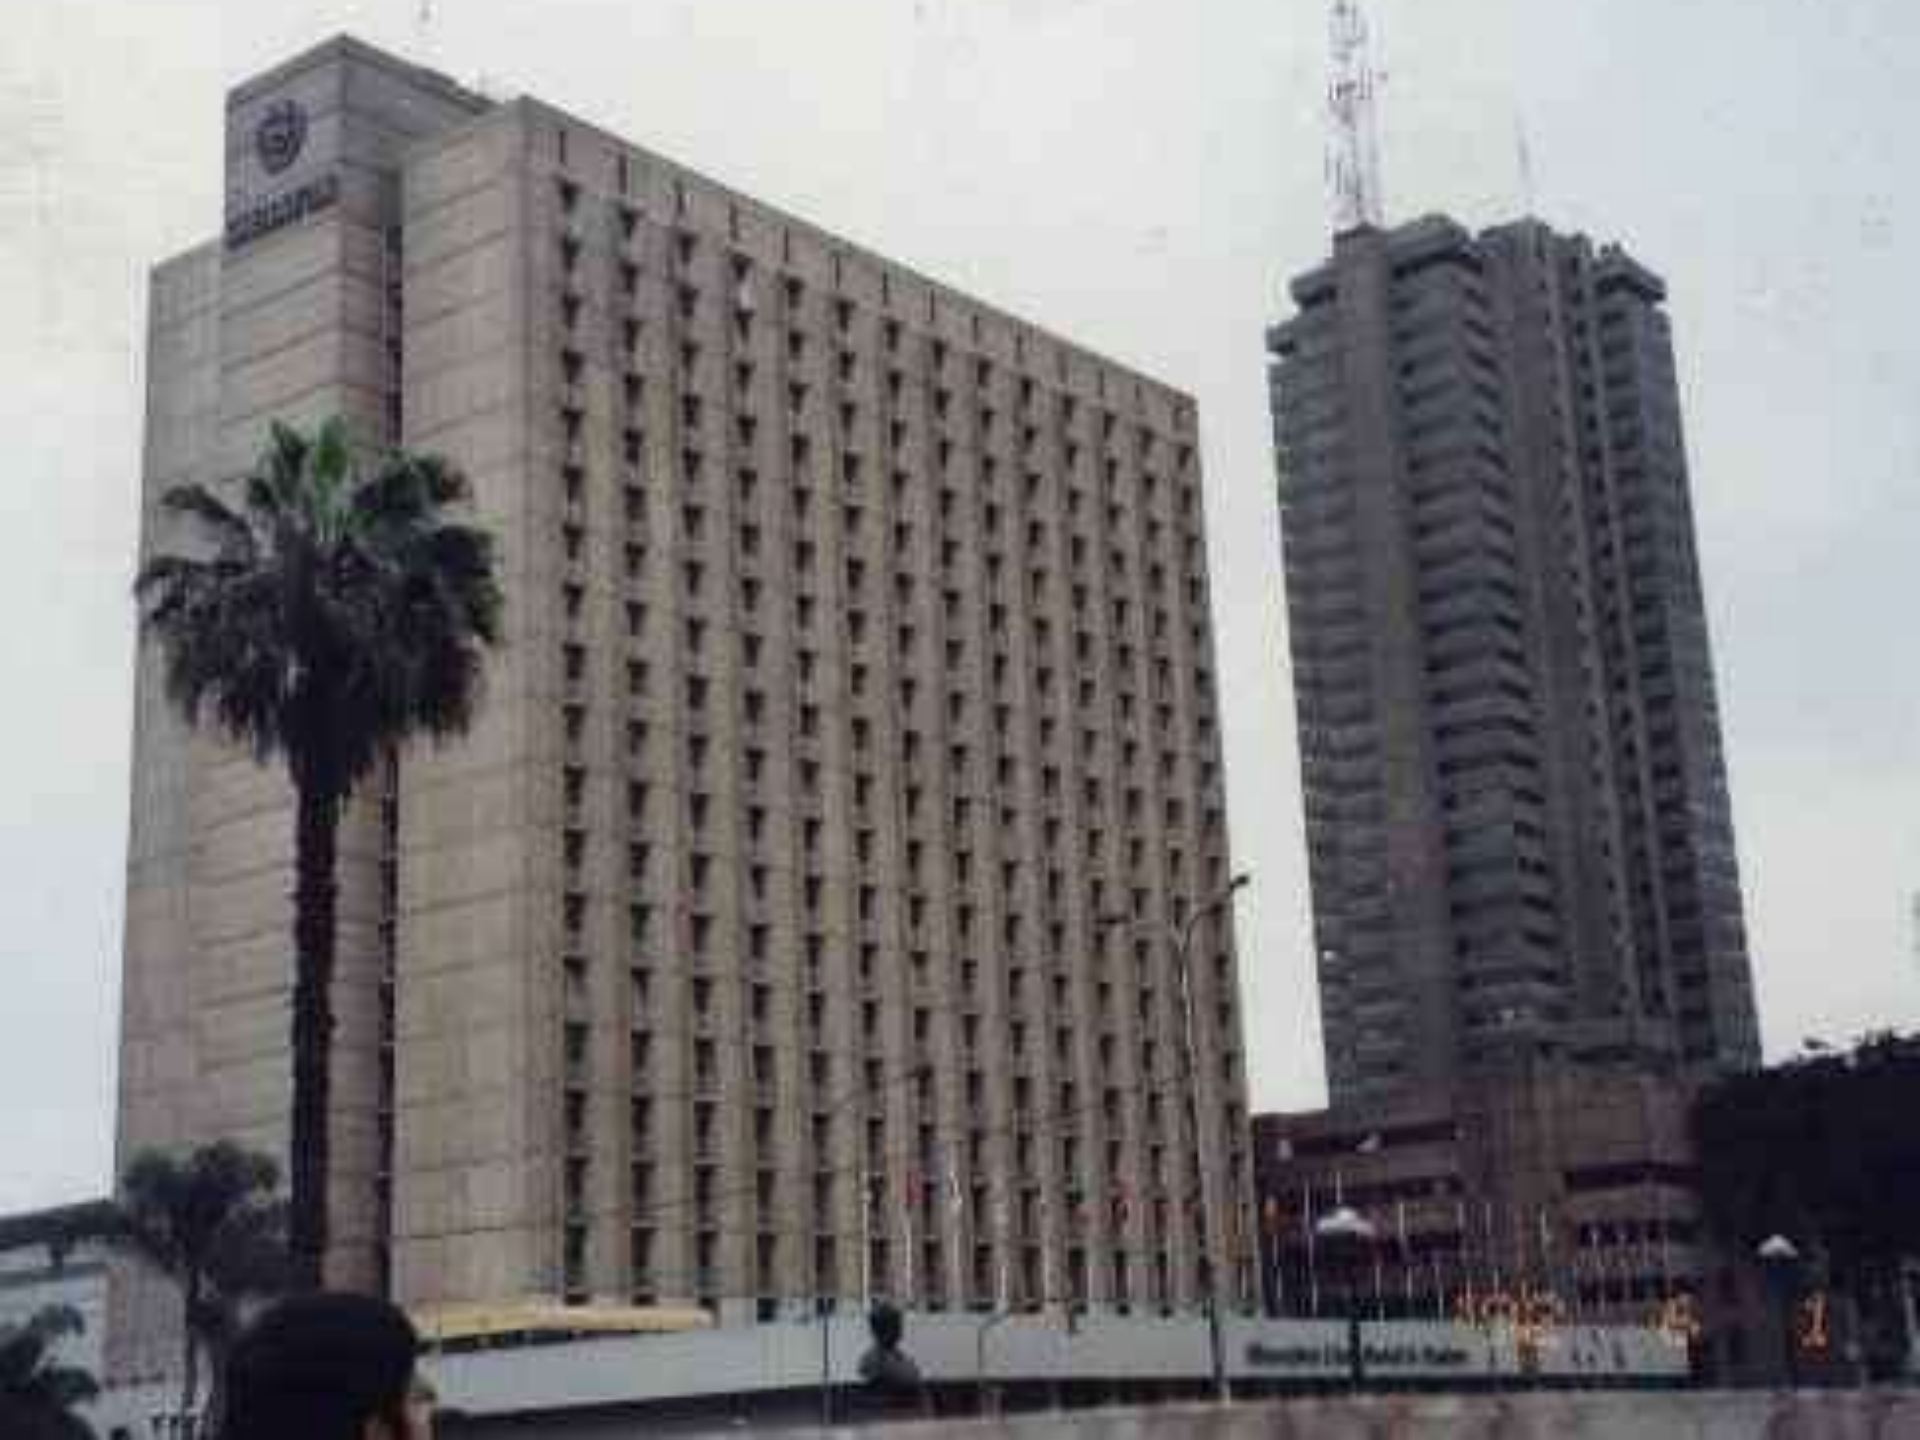
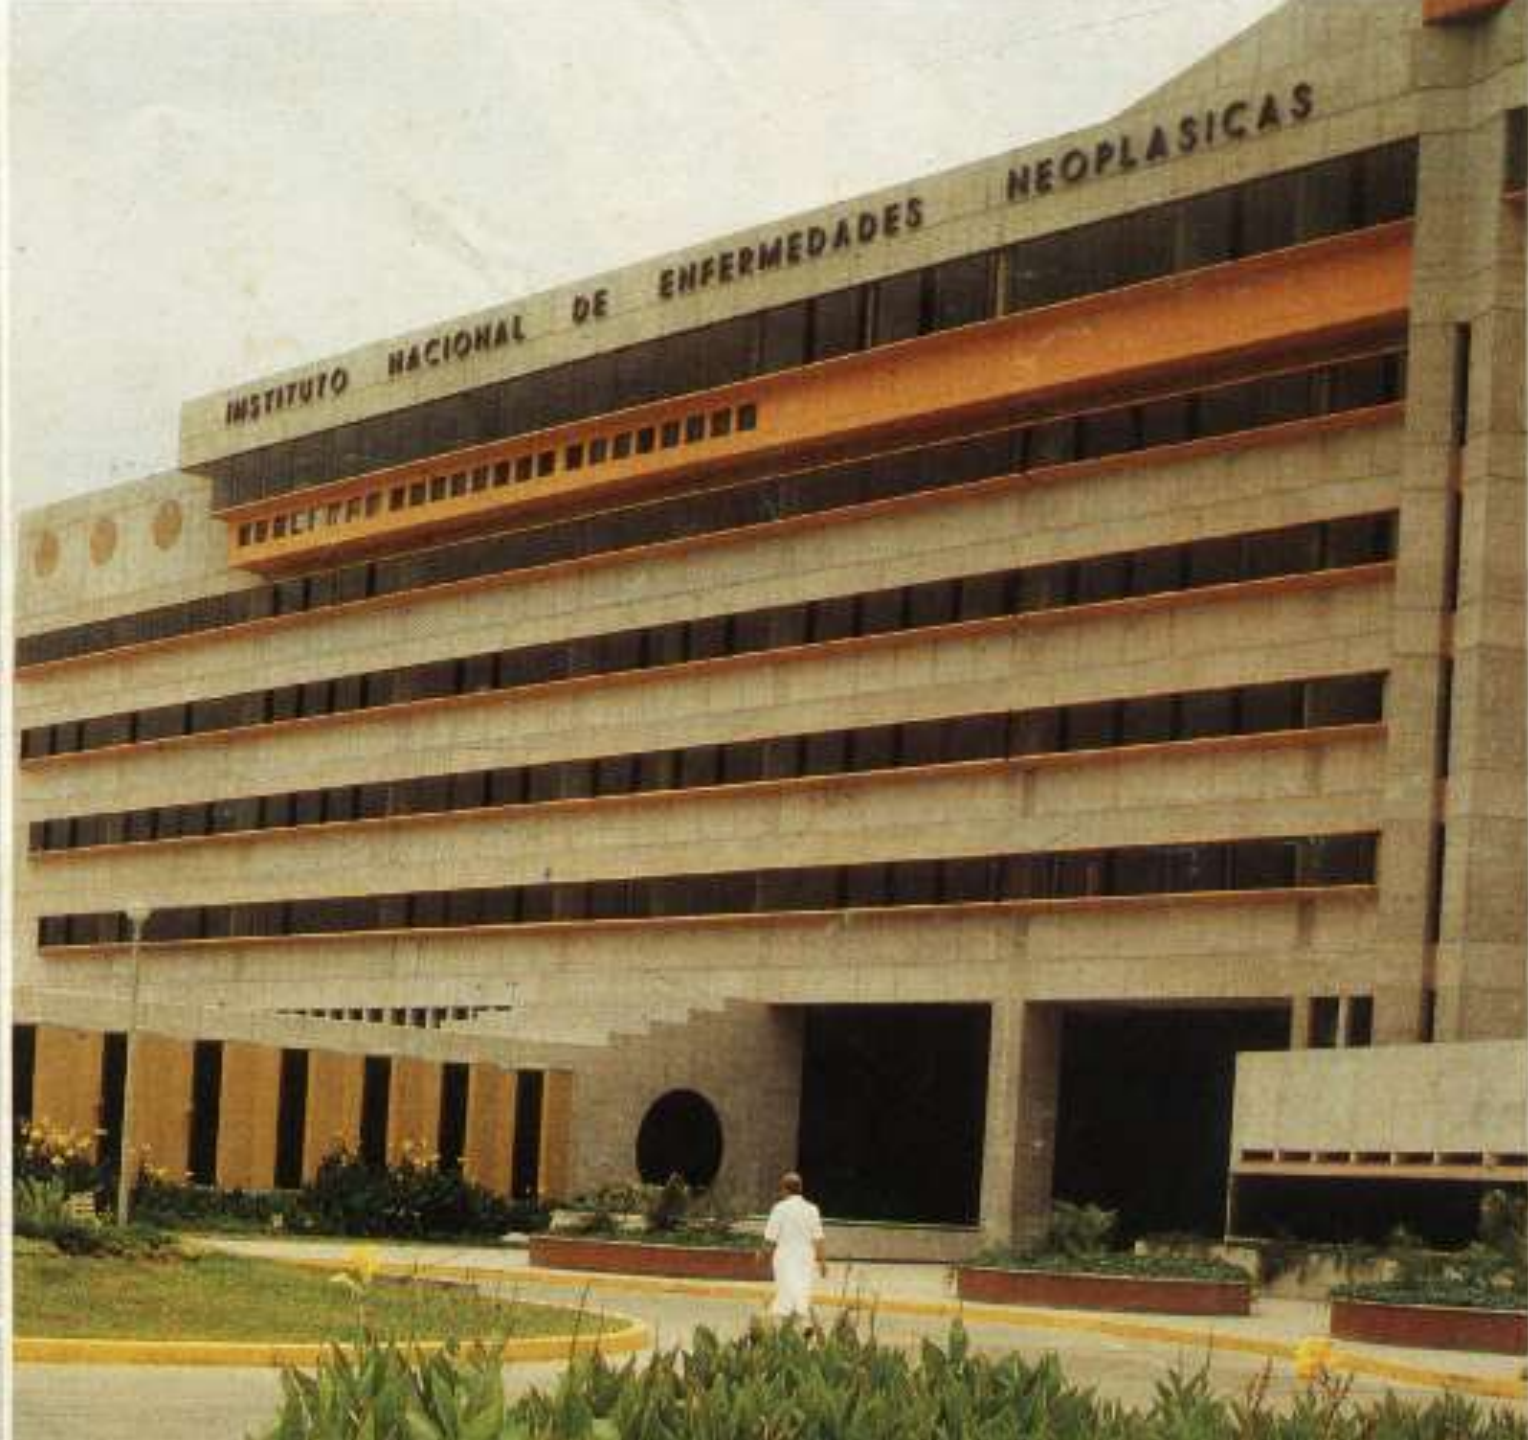
Se trata de corregir el problema de columnas cortas, detallando la tabiquería en los planos de estructuras e intentando separarlos. Surgen las juntas con poliestireno expandido y las columnetas de refuerzo para la tabiquería.

Durante la ejecución de las obras, se constata que no es fácil lograr en todos los casos la separación de los tabiques, pues la colocación de insertos en vigas (tubos) para luego introducir un fierro de las columnetas (que permita un cierto juego, para no tener a la columneta en voladizo, sino con un cierto soporte lateral), resulta ser un lindo detalle para un plano, pero una complicación seria para la obra.

En otros casos, juntas rellenas con poliestireno expandido (tecnopor), que teóricamente aseguraban una independencia, eran rellenas luego para que no sean visibles.

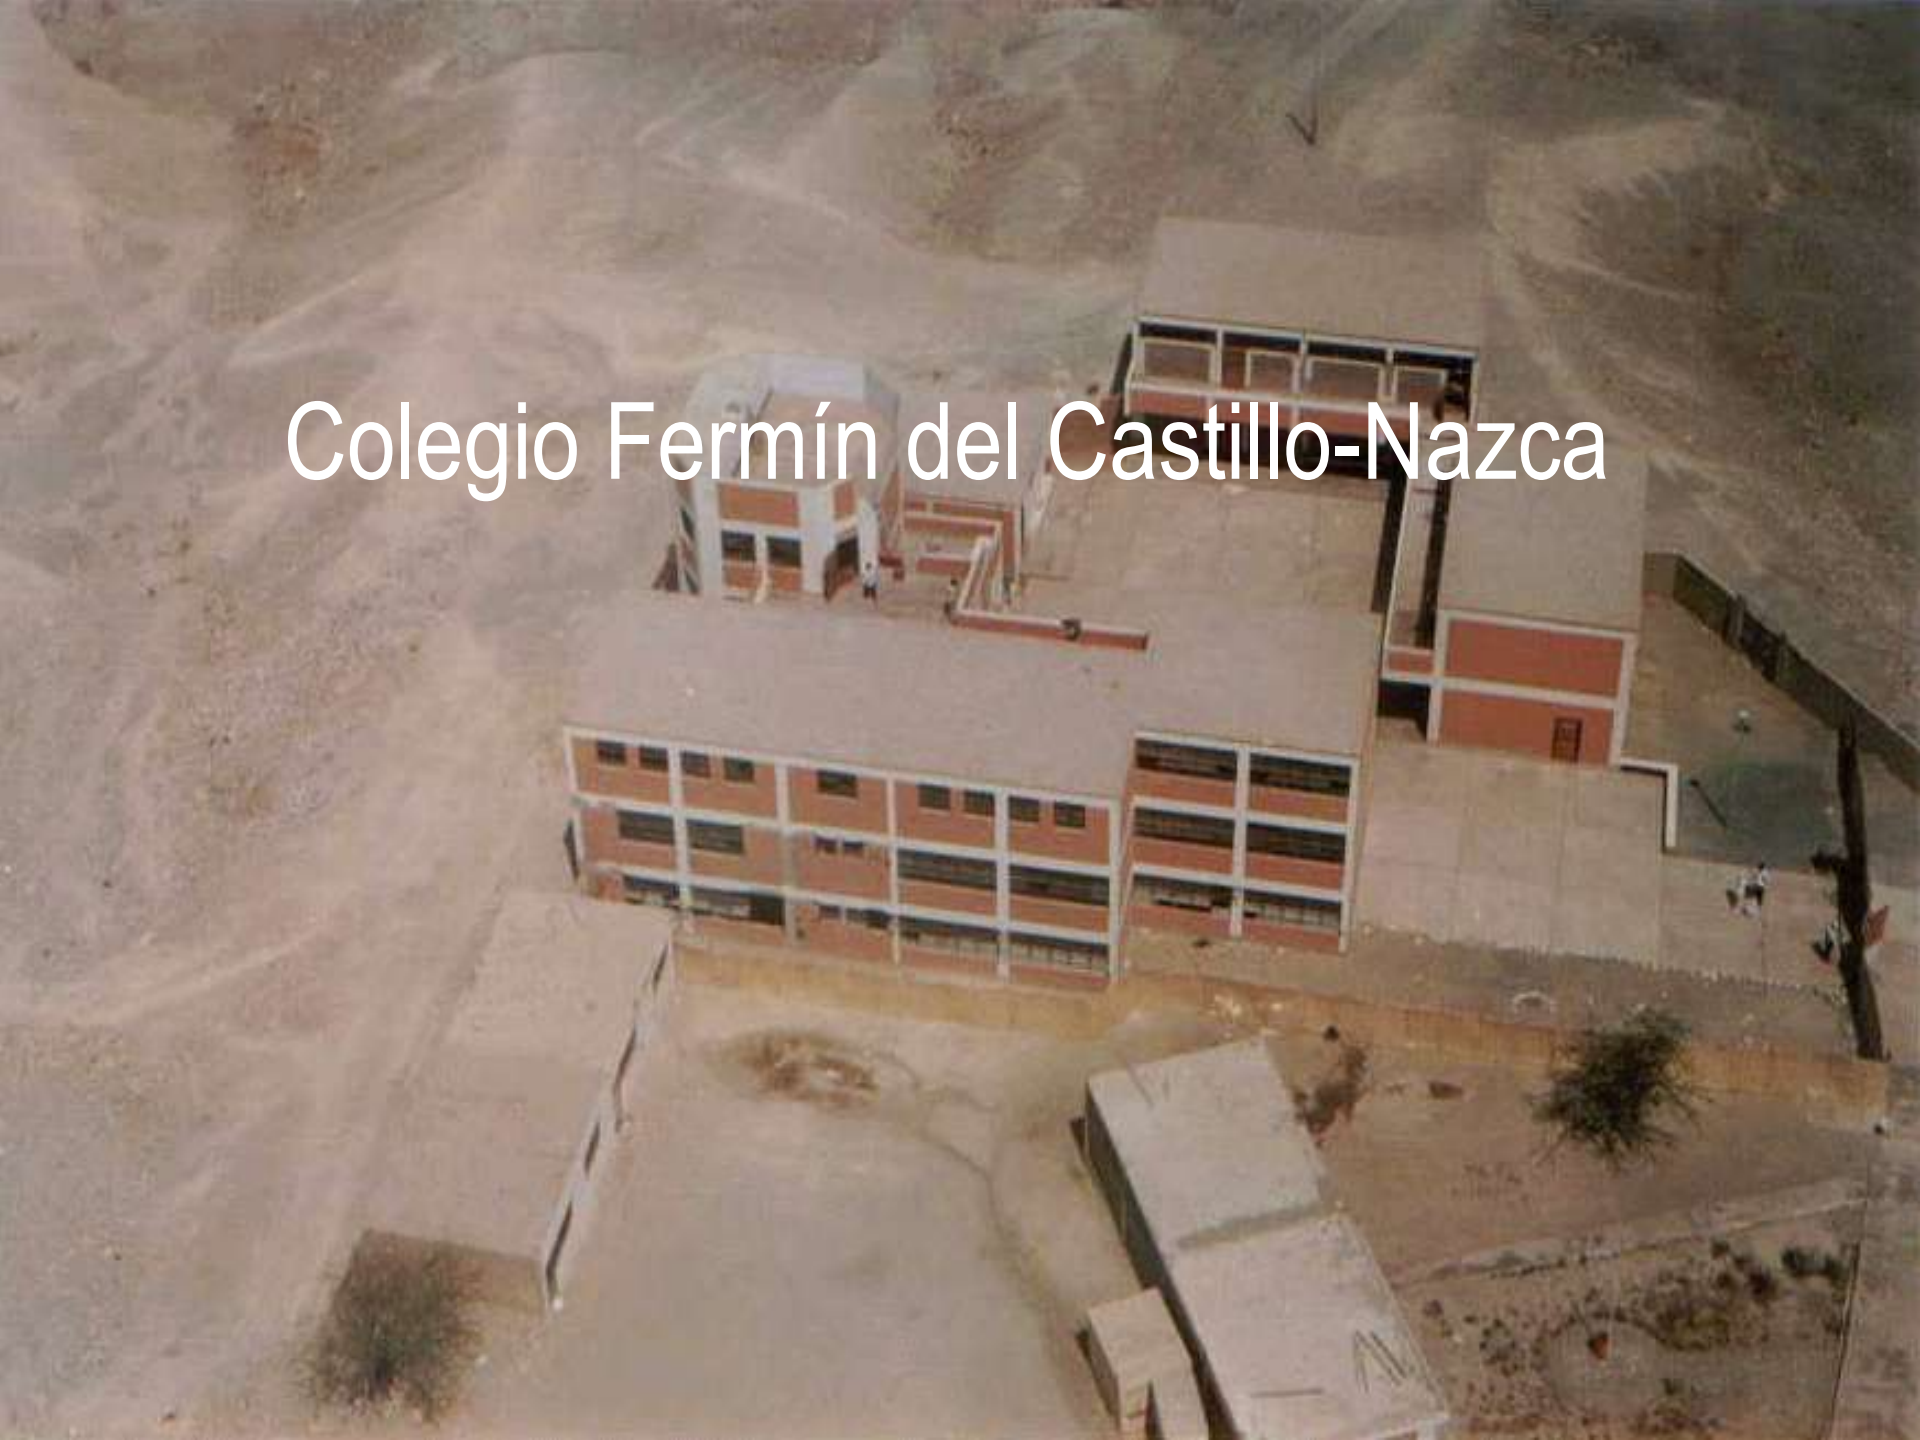
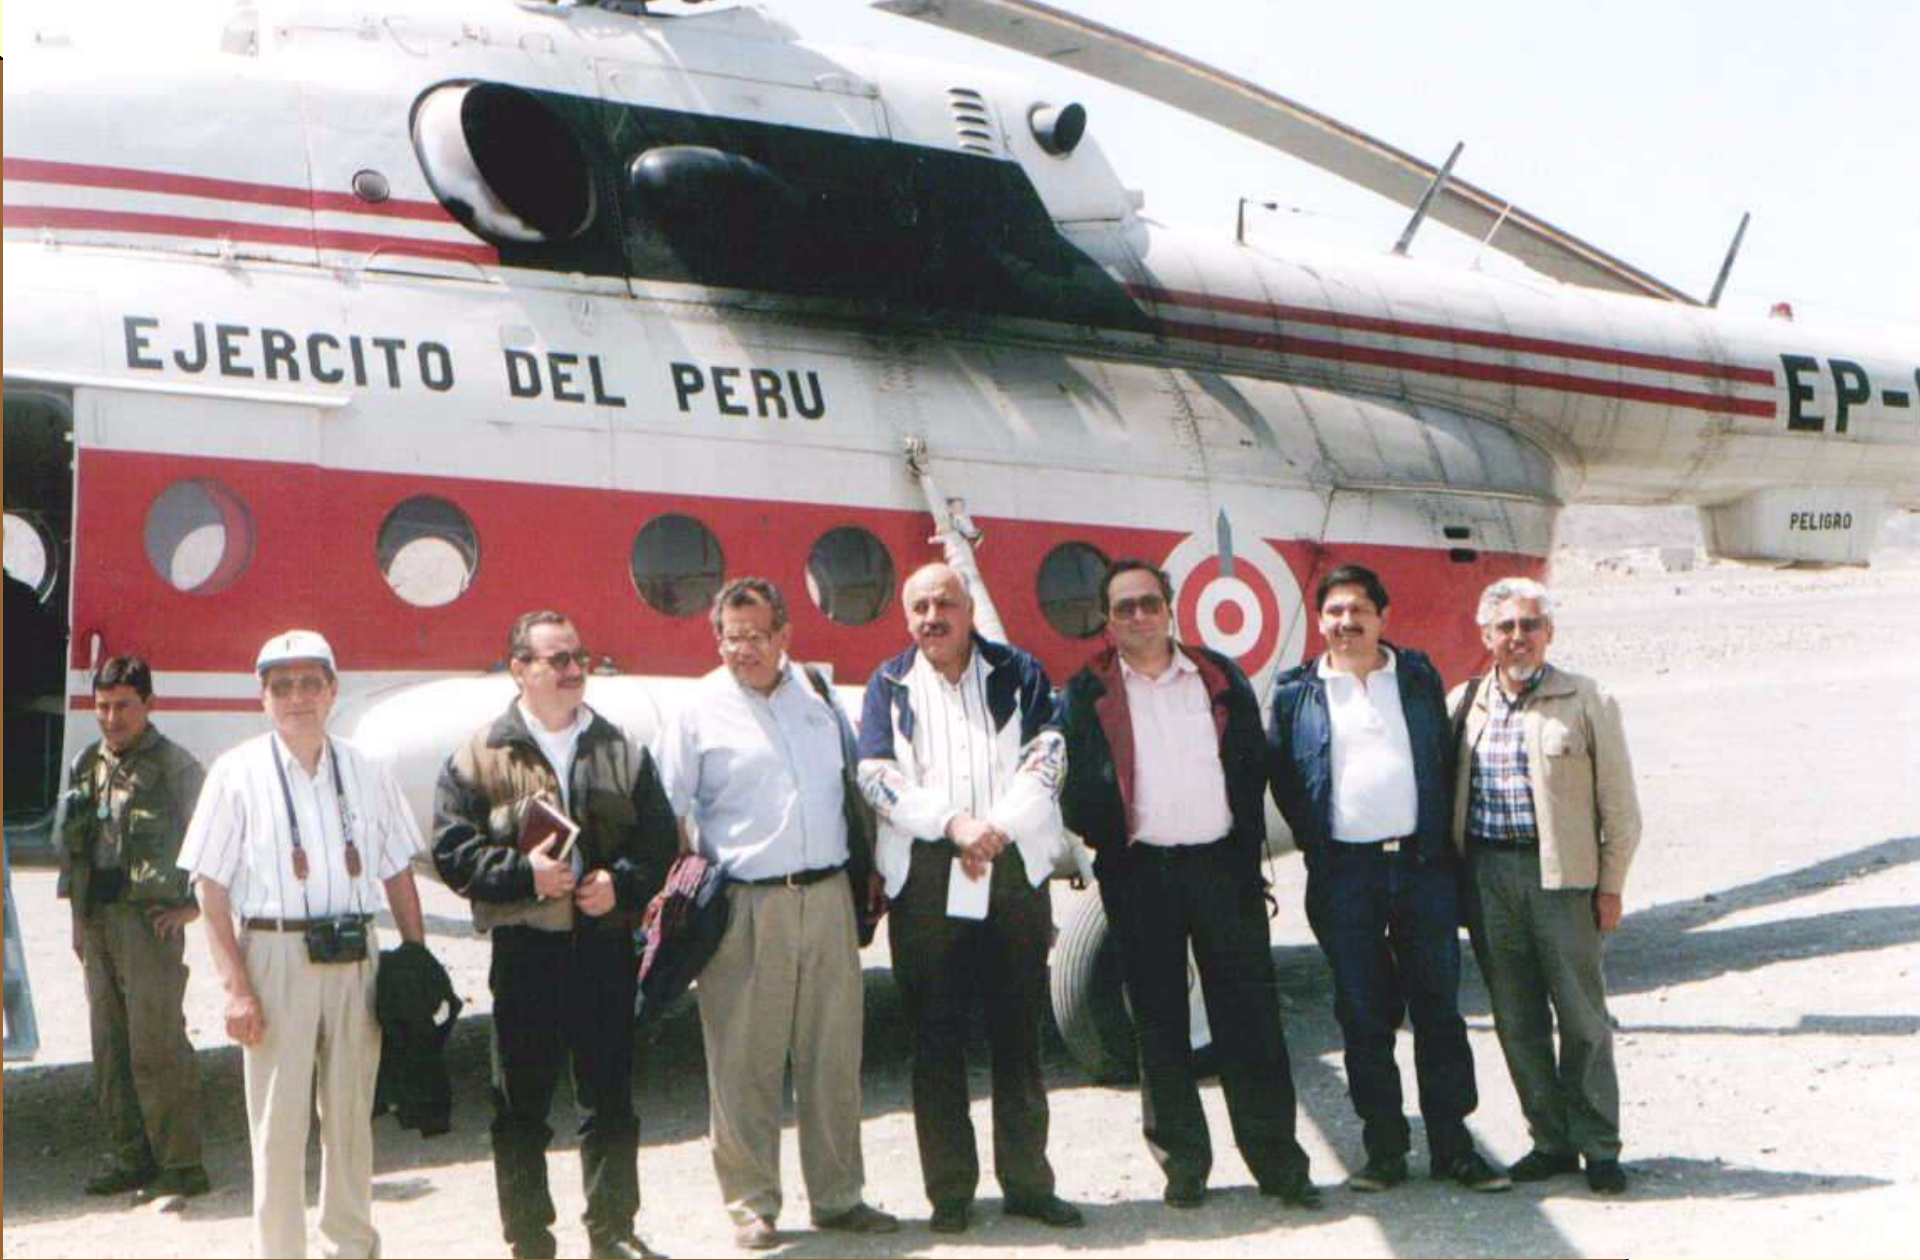
# Colegio Fermín del Castillo-Nazca

En 1996 se produce el sismo de Nazca . Se observan daños en edificaciones escolares nuevas, que tenían solamente pórticos en una dirección, con el agravante de tener tabiques de diferente altura. Se vuelve a presentar el efecto de columna corta, a pesar de haberse independizado los parapetos o tabiques de albañilería.

El problema de fondo era que nuestra Norma sísmica de 1977, subestimaba los desplazamientos laterales. Las juntas de una o dos pulgadas resultaron insuficientes para separar realmente los parapetos y la estructura.

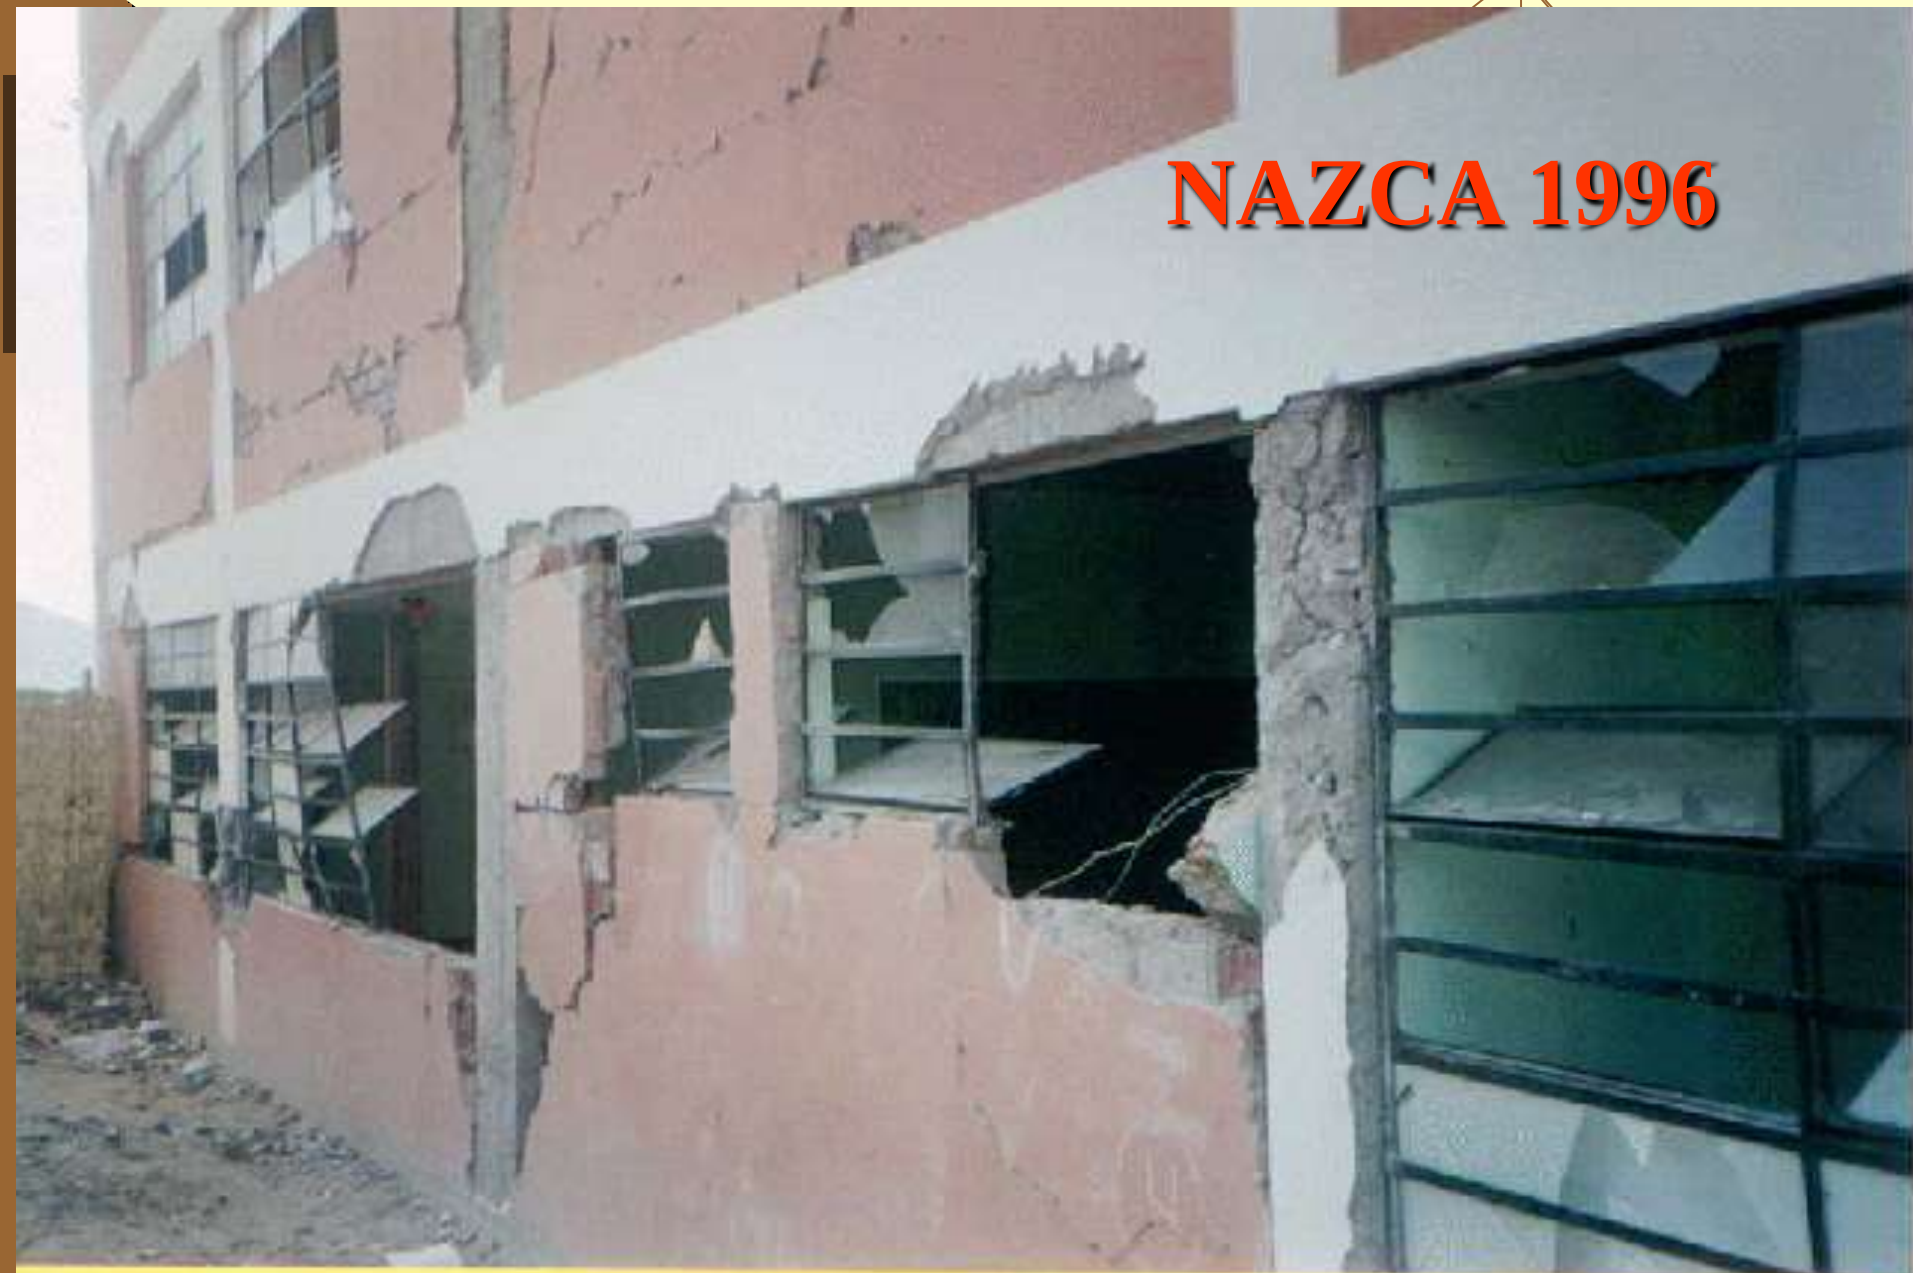
# Asimetría en planta: Columna corta

**NAZCA 1996**

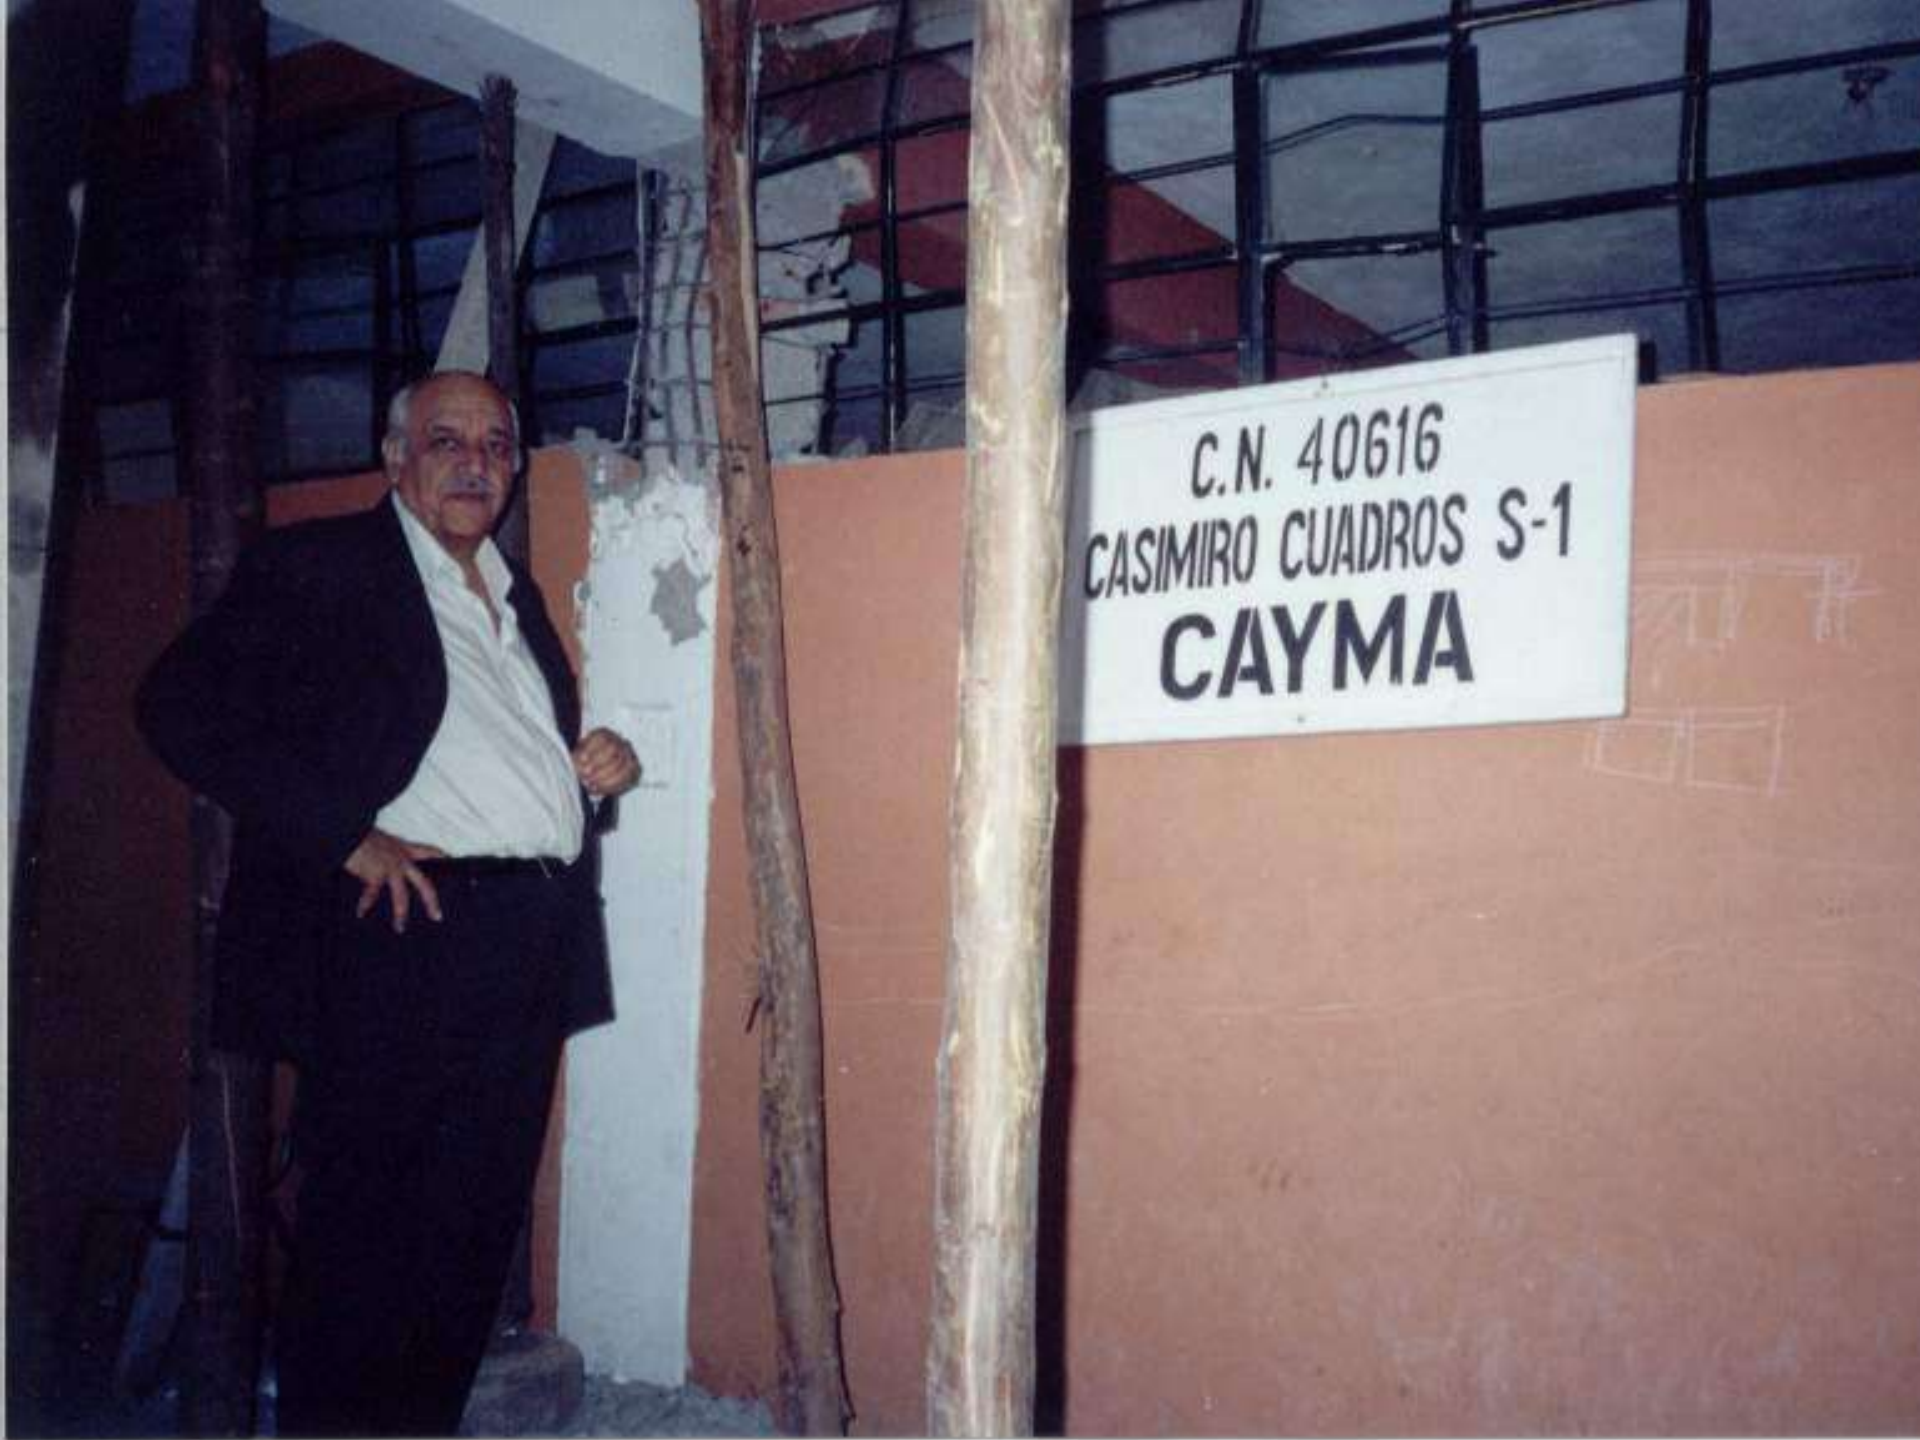
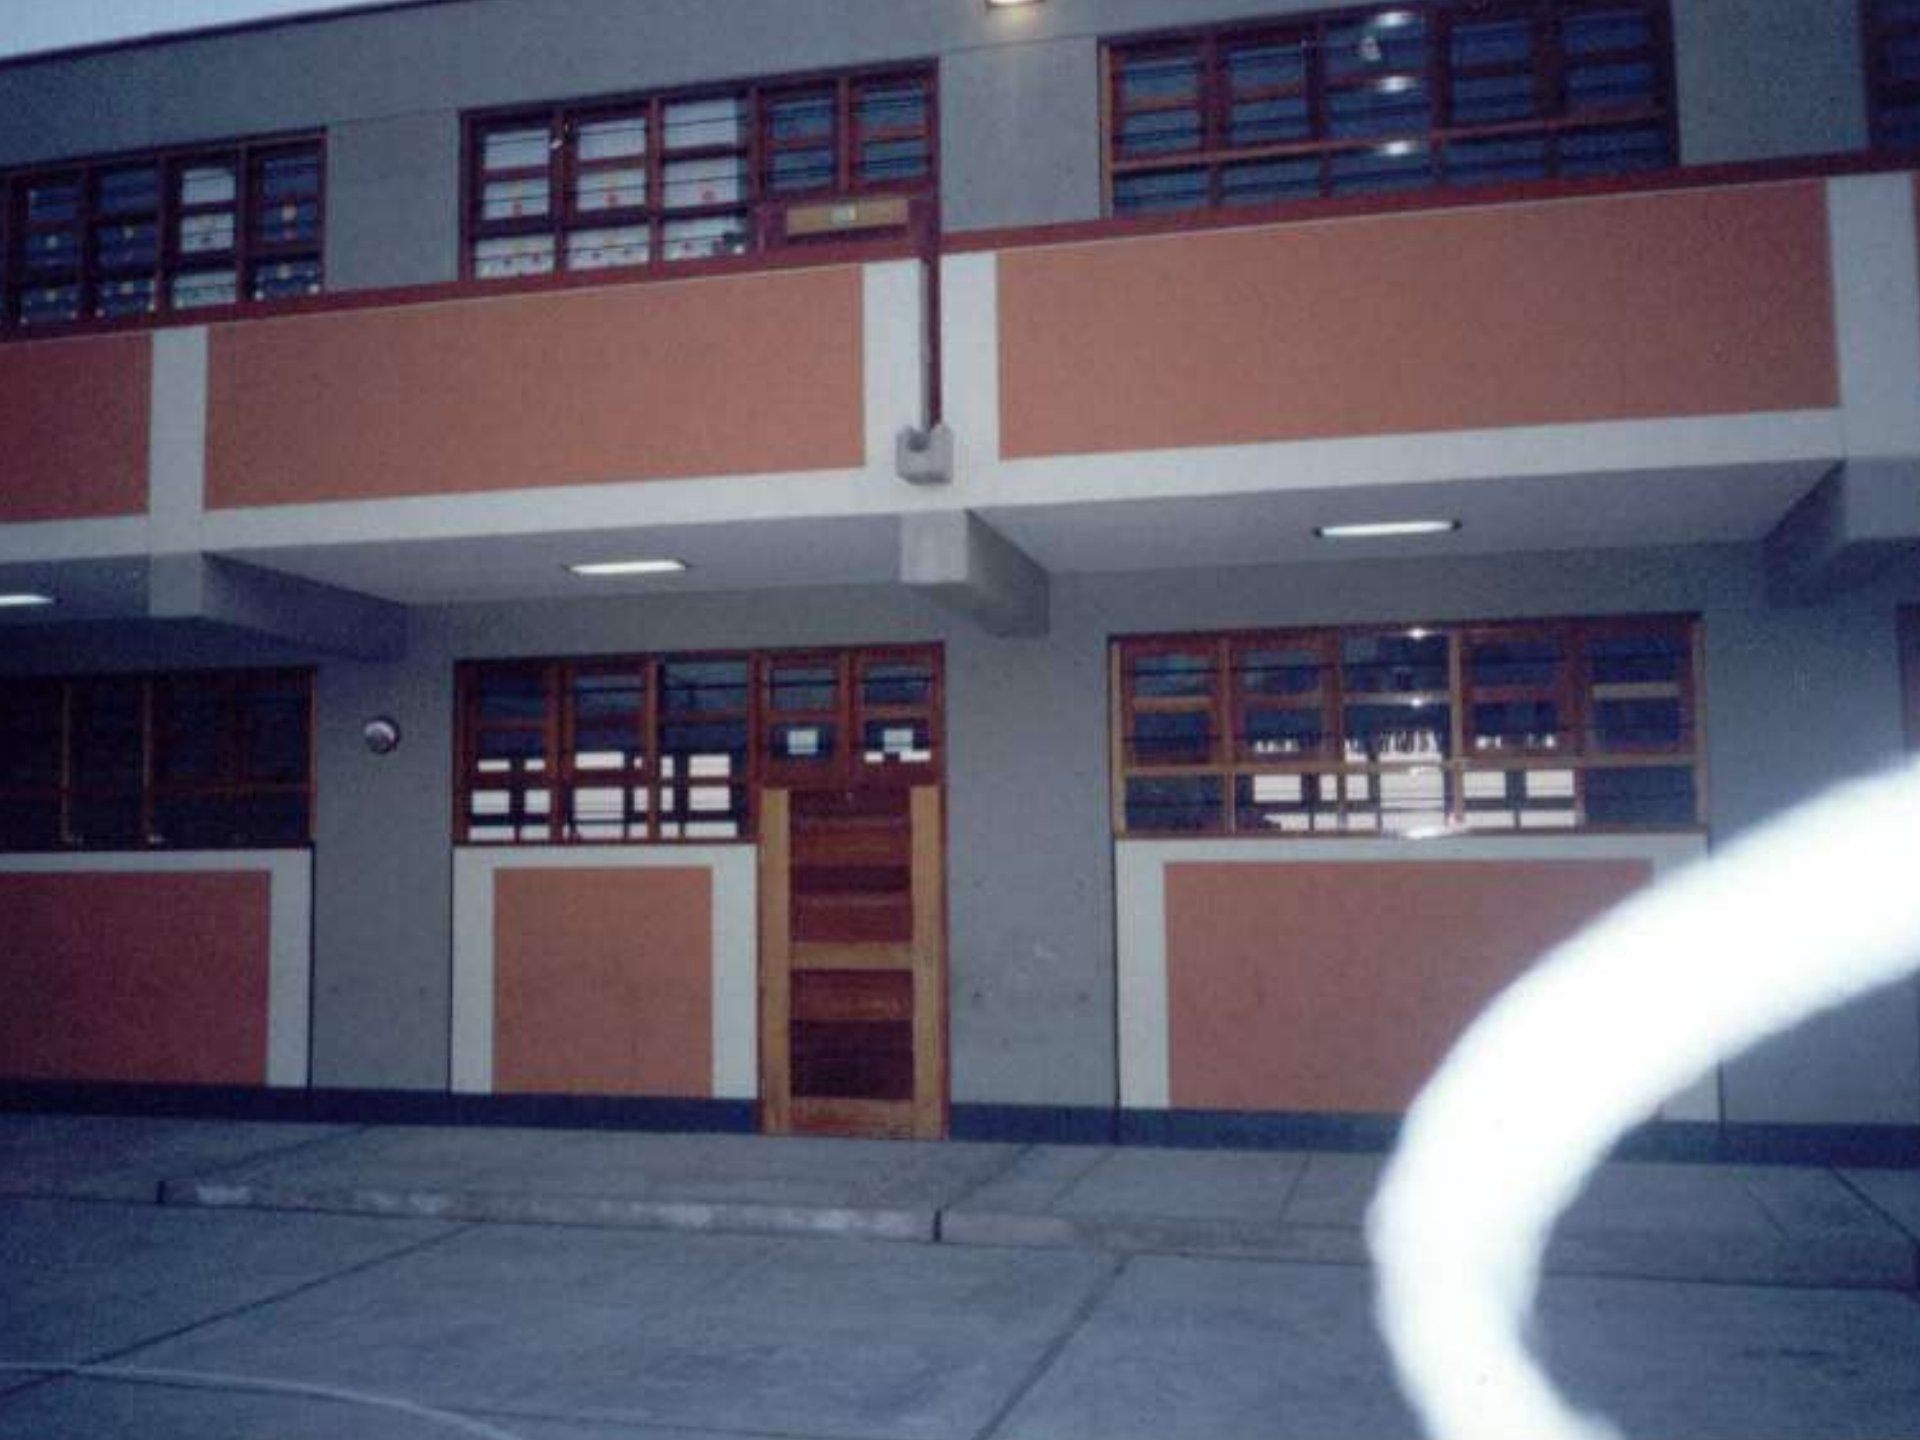
C.N. 40616  
CASIMIRO CUADROS S-1  
**CAYMA**

En el año 2001 se produce el sismo de Moquegua, Arequipa y Tacna, donde edificaciones escolares, similares a las anteriores, pero con mayor rigidez lateral funcionan adecuadamente.

Se repiten los mismos defectos ya conocidos en otras edificaciones calculadas antes de la Norma de 1997.
