COLEGIO DE INGENIEROS DEL PERU  
CONSEJO NACIONAL

# EFECTOS DEL SISMO DEL 23 DE JUNIO DEL AÑO 2001 EN LA ZONA SUR DEL PERU

AREQUIPA - TACNA -MOQUEGUA

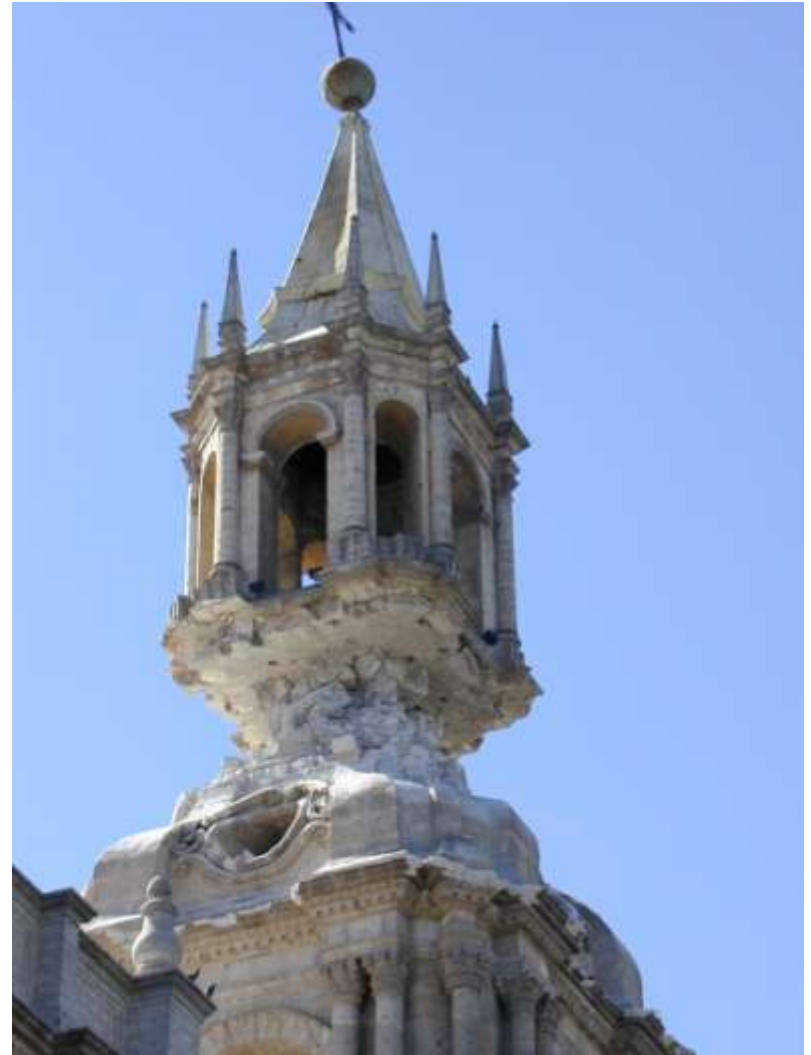
**TORRE DERECHA DE LA  
CATEDRAL QUE PIERDE  
PARTE DE SU  
ESTRUCTURA**

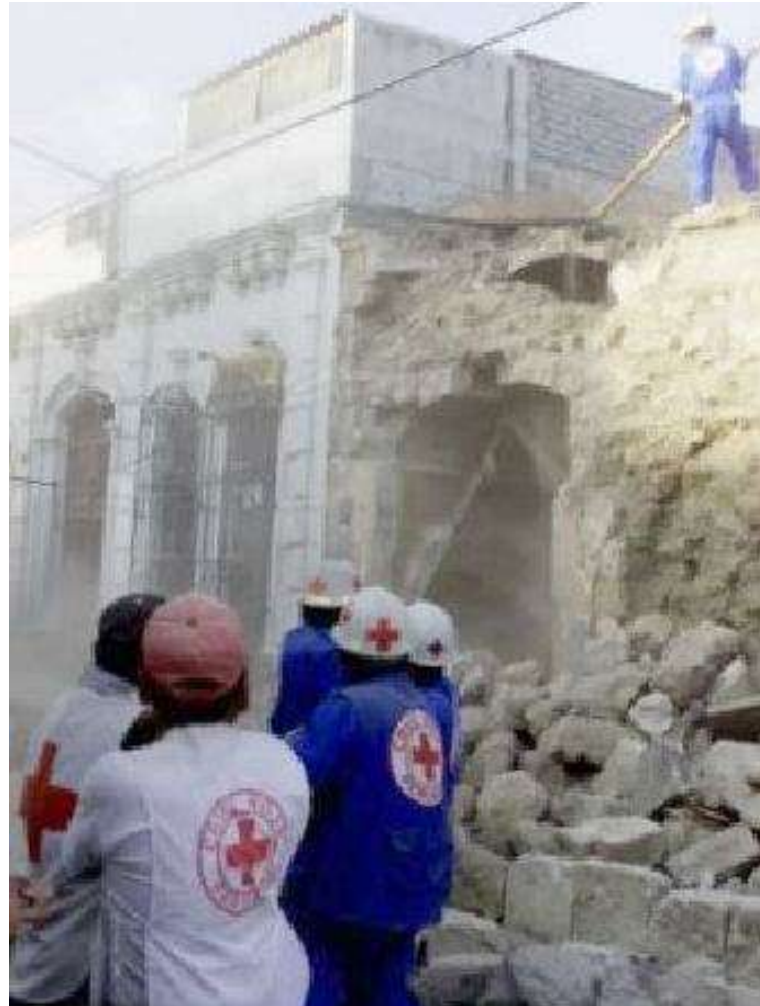
## EDIFICACION DE SILLAR COLAPSADA

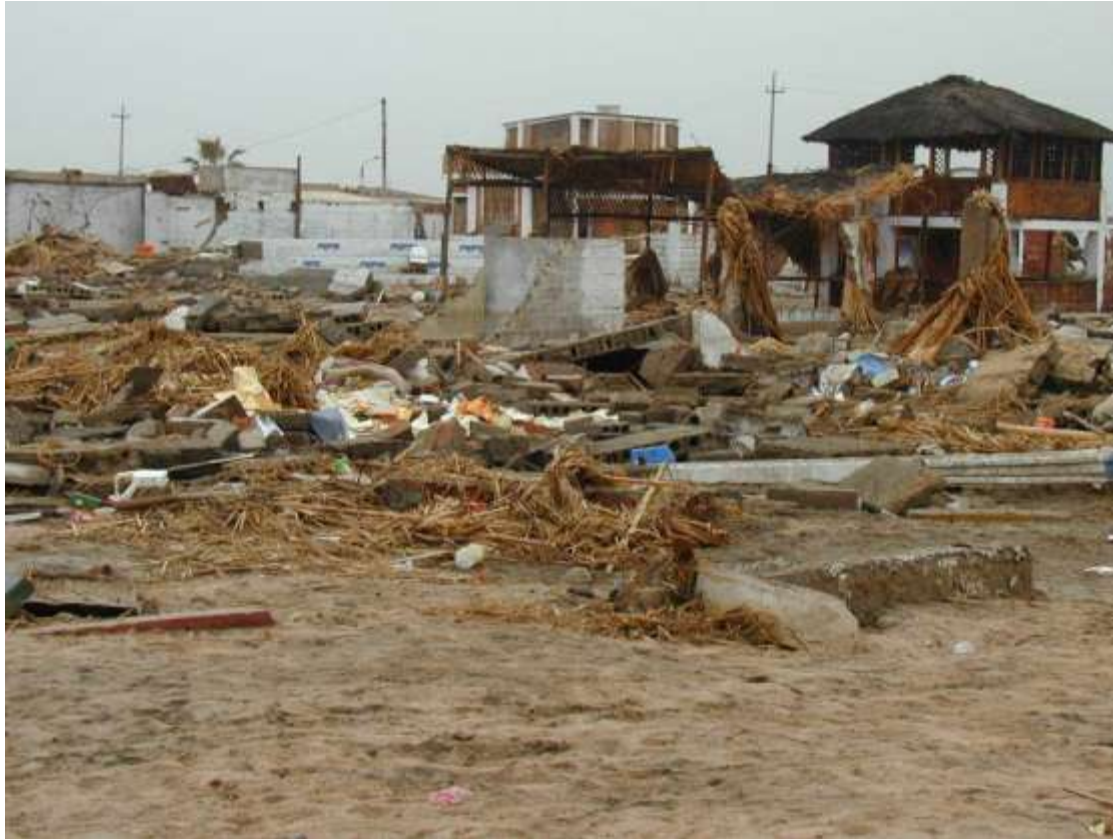
**RESTOS DE VIVIENDAS AFECTADAS POR EL INGRESO DEL  
AGUA DEL MAR FOTO EDUARDO FIERRO (CIP)**

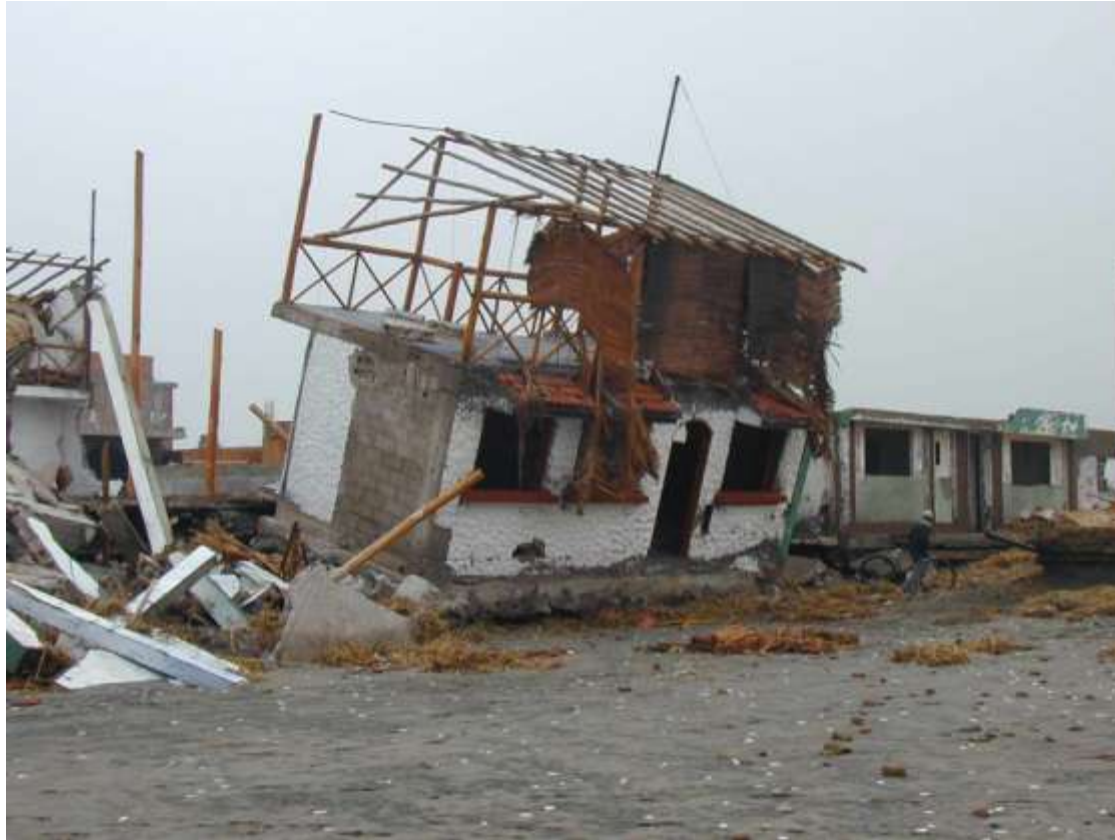
**RESTOS DE VIVIENDAS AFECTADAS POR EL INGRESO DEL  
AGUA DEL MAR FOTO EDUARDO FIERRO (CIP)**

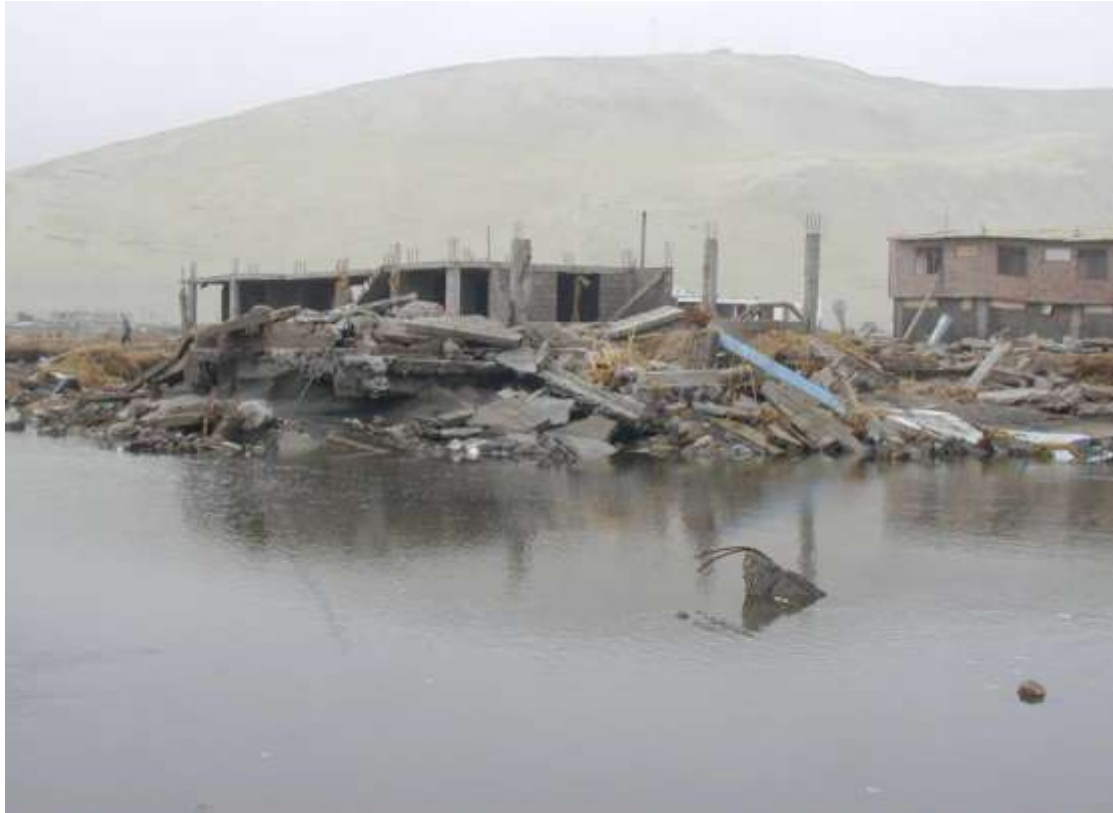
**RESTOS DE VIVIENDAS AFECTADAS POR EL INGRESO DEL  
AGUA DEL MAR FOTO EDUARDO FIERRO (CIP)**

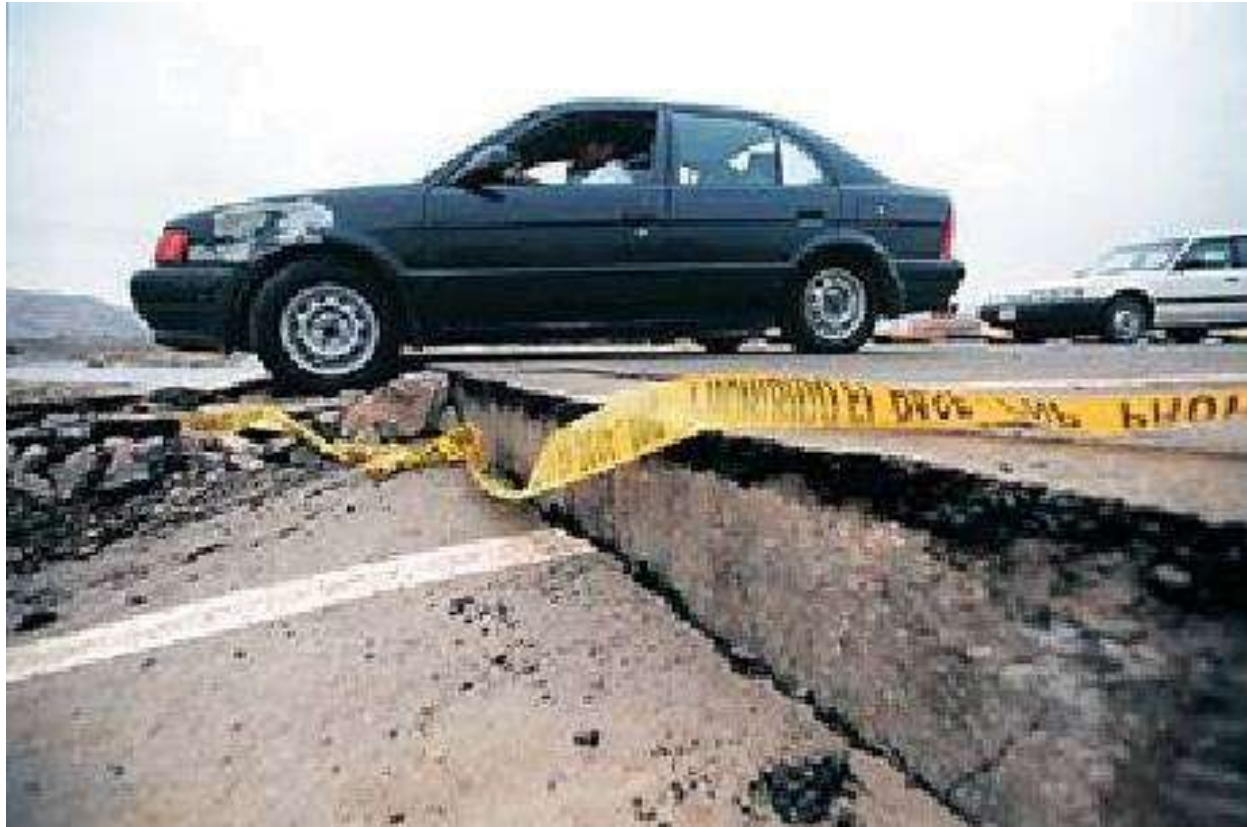
**FOTO DANIEL TORREALBA (CIP)**

# VISTAS DE DAÑOS EN CARRETERAS

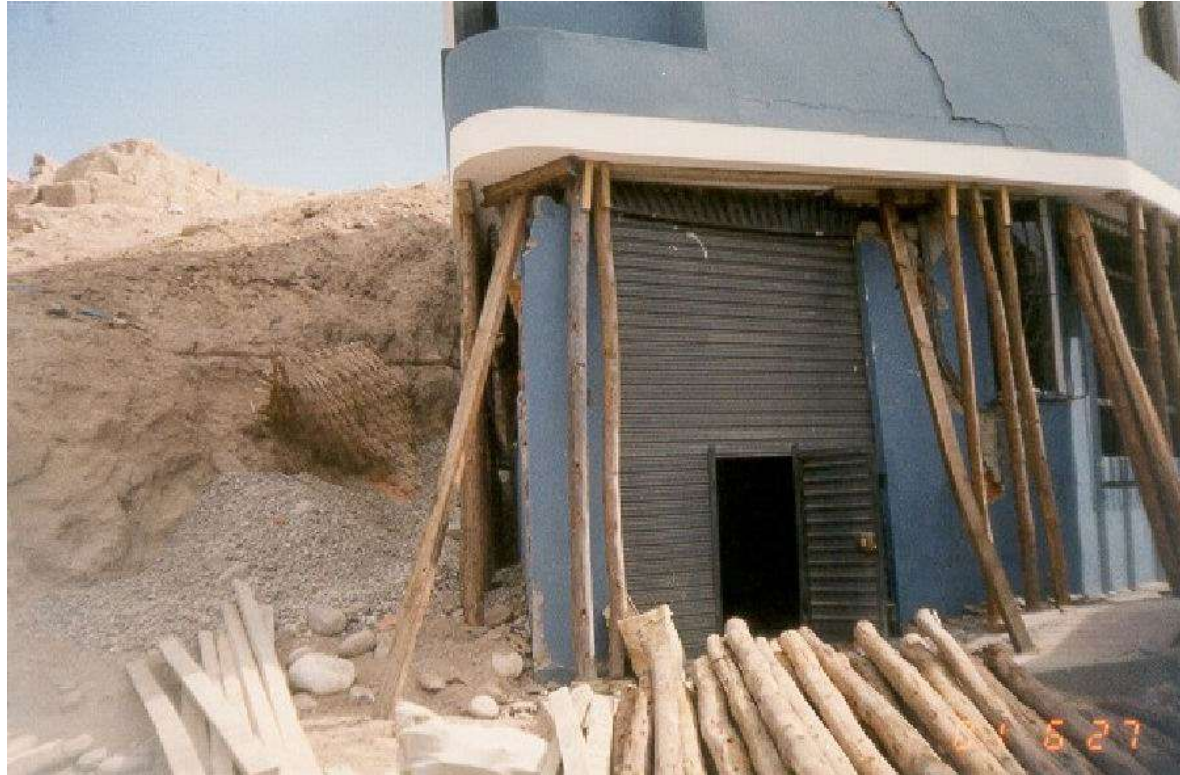
**INMUEBLE EN ESQUINA CON PROBLEMAS DE TORSION Y  
FLEXIBILIDAD FOTO FRANKLIN RAMOS (CIP)**
