*EL SISMO DE CHILE DEL 27 DE  
FEBRERO DEL 2010 Y SUS  
ENSEÑANZAS PARA EL DISEÑO  
ESTRUCTURAL*

*ANTONIO BLANCO BLASCO*

*JUNIO 2010*

*ABB INGENIEROS EIRL*

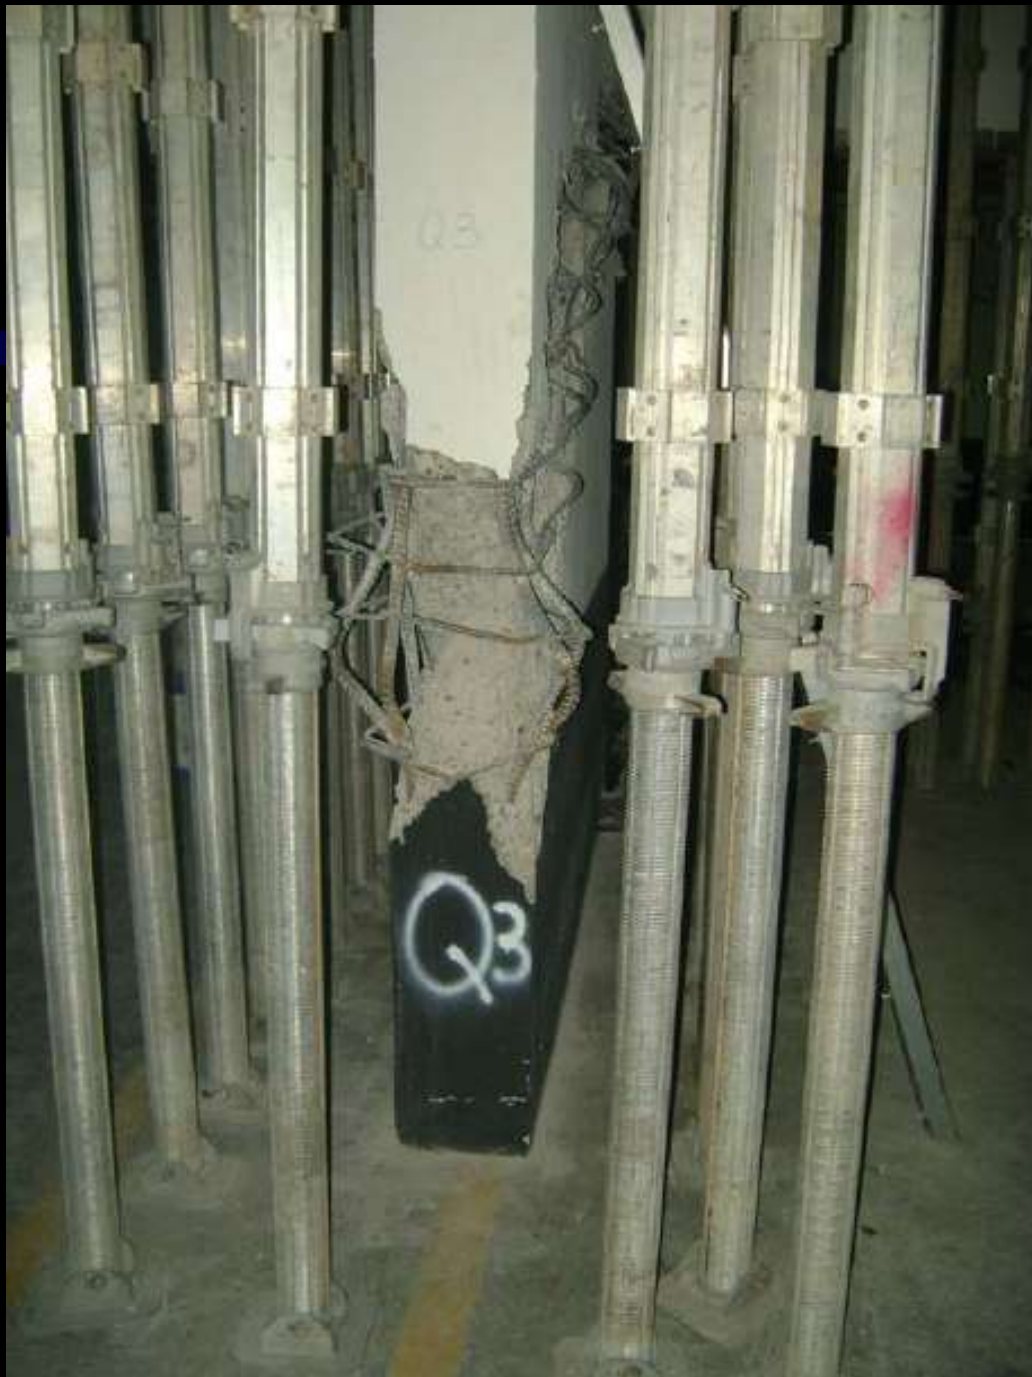
UNO DE LOS PROBLEMAS TÍPICOS SE  
ADVIERTE EN QUE LOS MUROS DE  
CONCRETO ARMADO TIENEN REDUCCIONES  
EN EL SÓTANO, PARA PERMITIR EL PASE DE  
LOS VEHÍCULOS O LOS ESTACIONAMENTOS,  
LO QUE ORIGINA QUE LOS MUROS A PARTIR  
DEL PRIMER NIVEL VUELEN O  
CREZCAN.(TIPO BANDERA).

EN ESTAS DISCONTINUIDADES SE HAN  
OBSERVADO MUCHOS DAÑOS.

- ELEVACIÓN DE UN MURO TÍPICO CON MENOR SECCIÓN EN EL SÓTANO.
- ESTA VISTA MUESTRA EL APUNTALAMIENTO REALIZADO LUEGO DEL SISMO Y LA FORMA DE LAS RAJADURAS
- (CORTESÍA CARL LUTHERS)

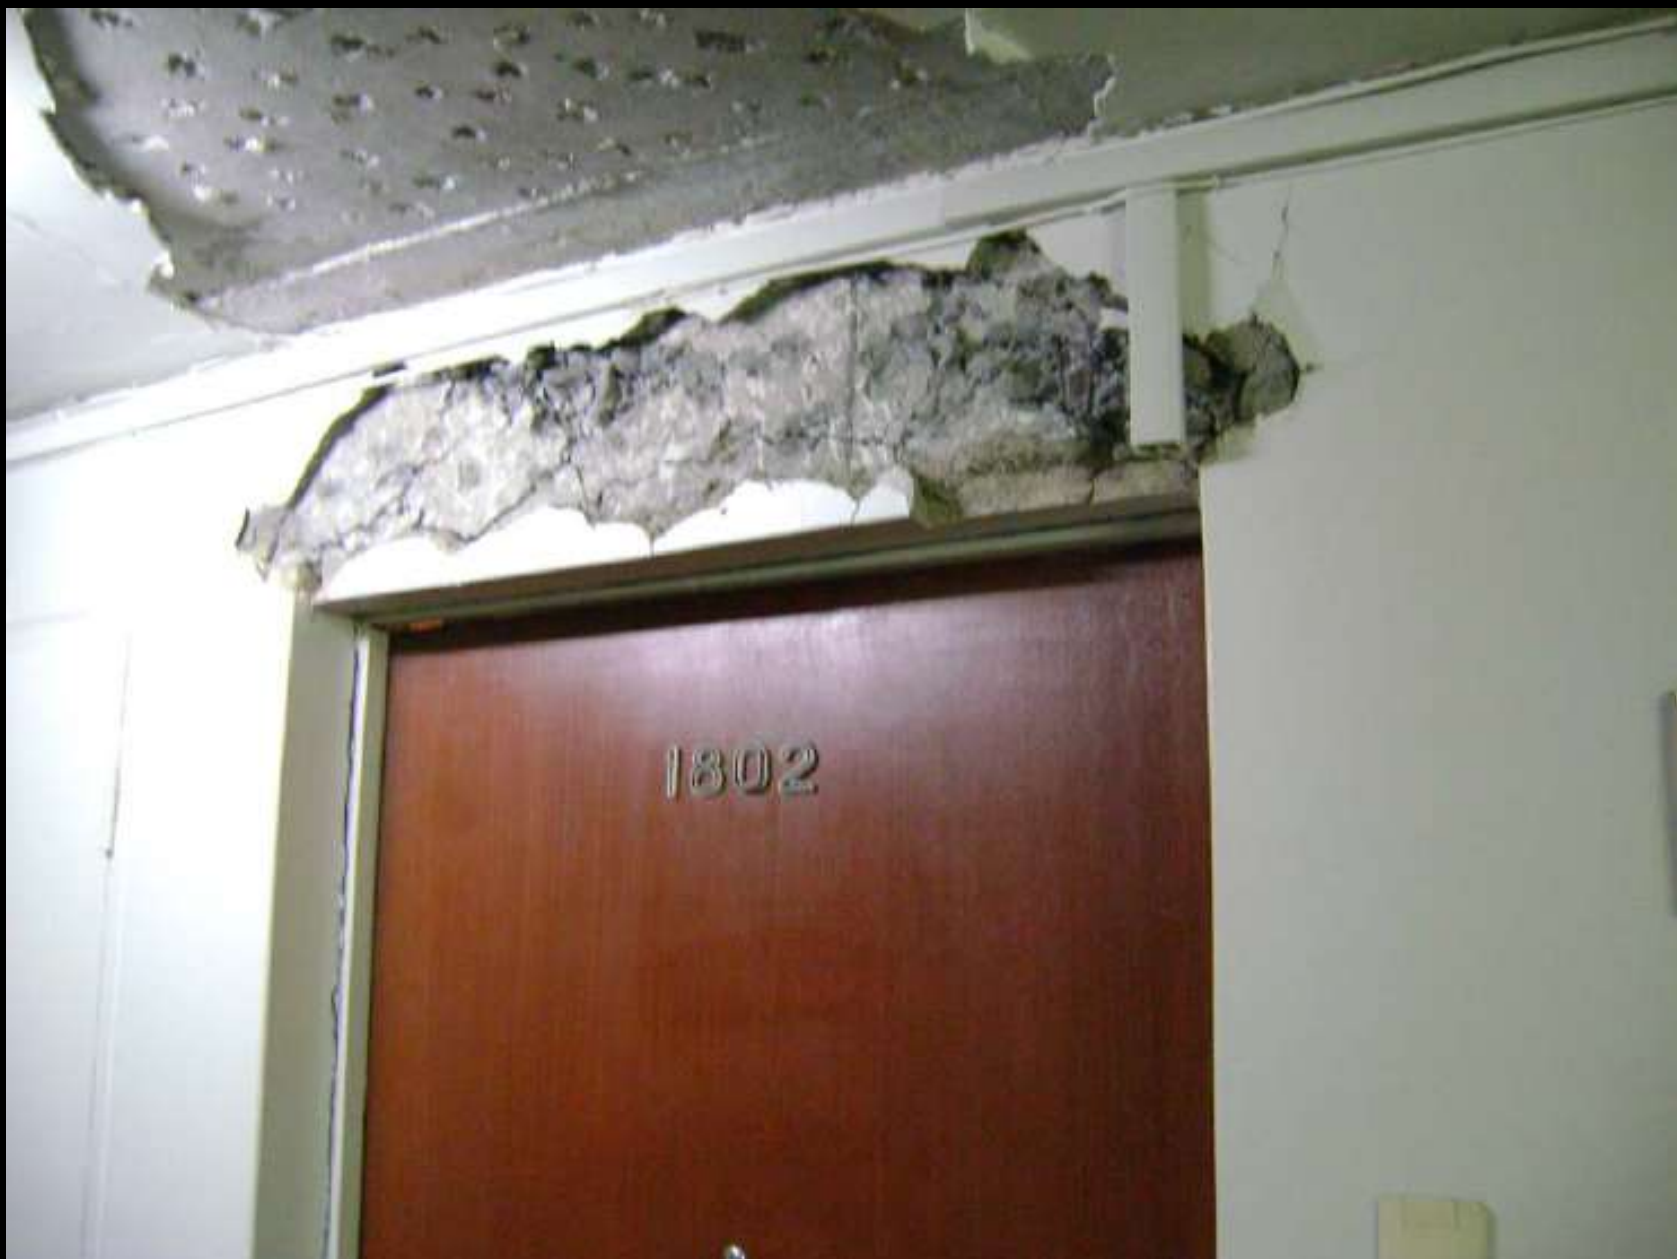
*FOTO CORTESÍA DEL ING.  
PEDRO BARTOLOMÉ  
CALCULISTA DE CHILE*

OTRO DE LOS PROBLEMAS DETECTADOS ES LAS CONCENTRACIONES DE ESFUERZOS EN LAS LOSAS UBICADAS EN LOS PASILLOS DE LOS DEPARTAMENTOS, QUE “UNEN” DOS MUROS O PLACAS TRANSVERSALES A LOS PASILLOS.

TAMBIÉN EL TRABAJO DE LOS DINTELES O VIGAS QUE FORMAN LAS PUERTAS DE LOS DEPARTAMENTOS, EN LAS PLACAS PARALELAS A LOS PASILLOS.

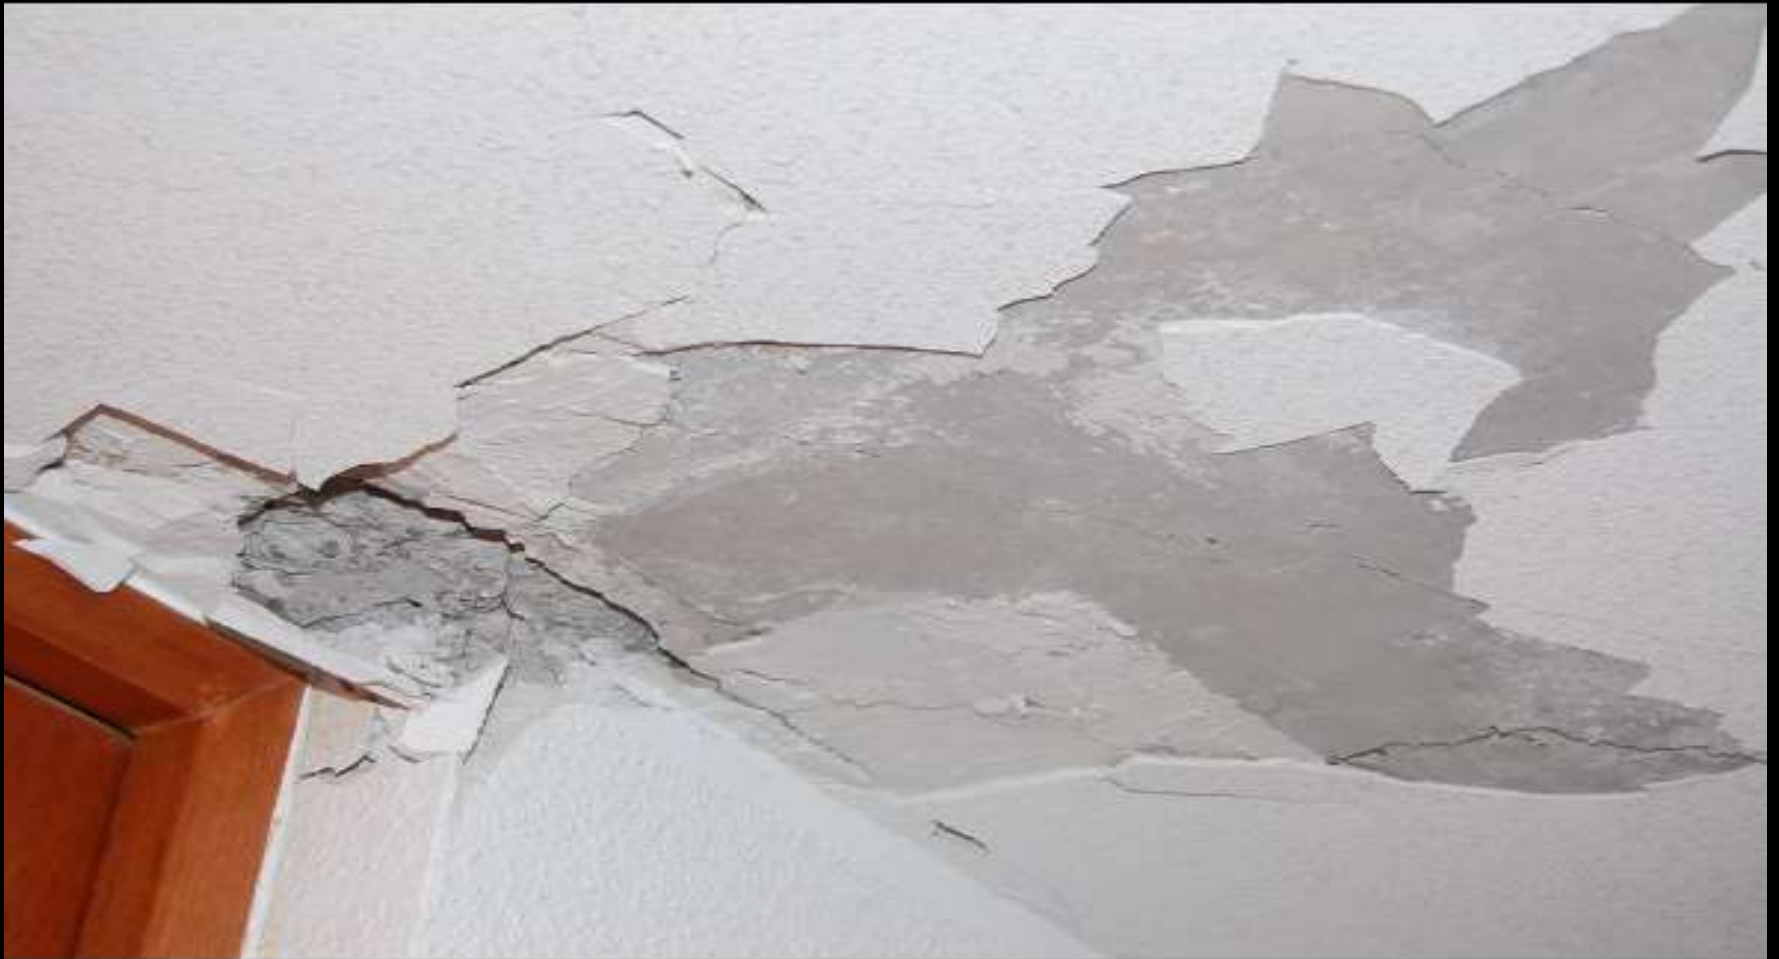
# *FOTO CORTESÍA DEL ING. PEDRO BARTOLOMÉ*

## **Edificio Sector Centro, Santiago. Zona 2 - Suelo II**

- Daño de Losas en accesos a departamentos.

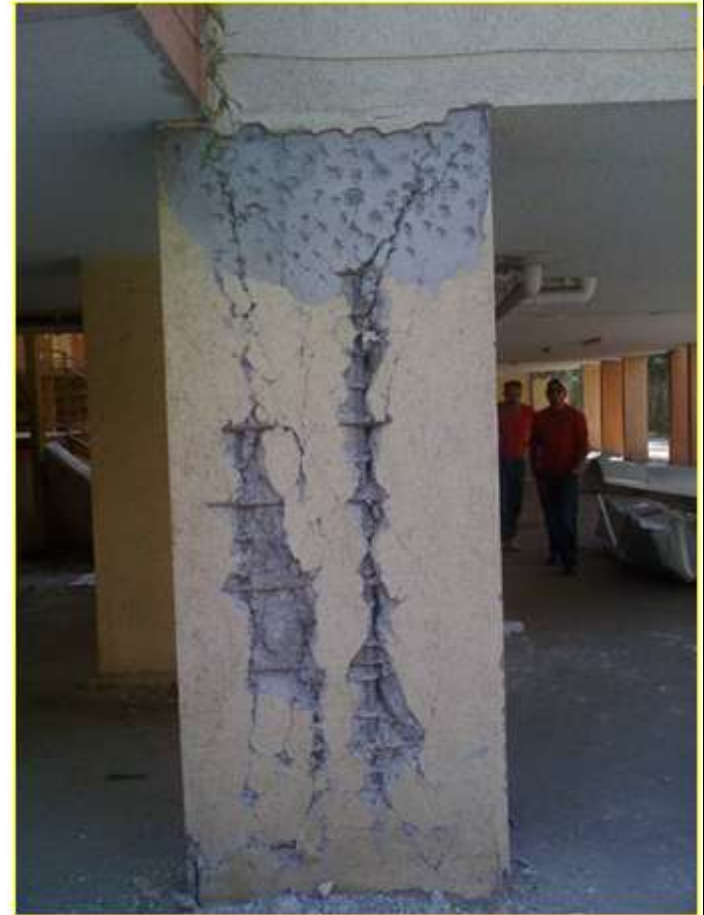
Foto 4

cercamiento de Pilar dañado

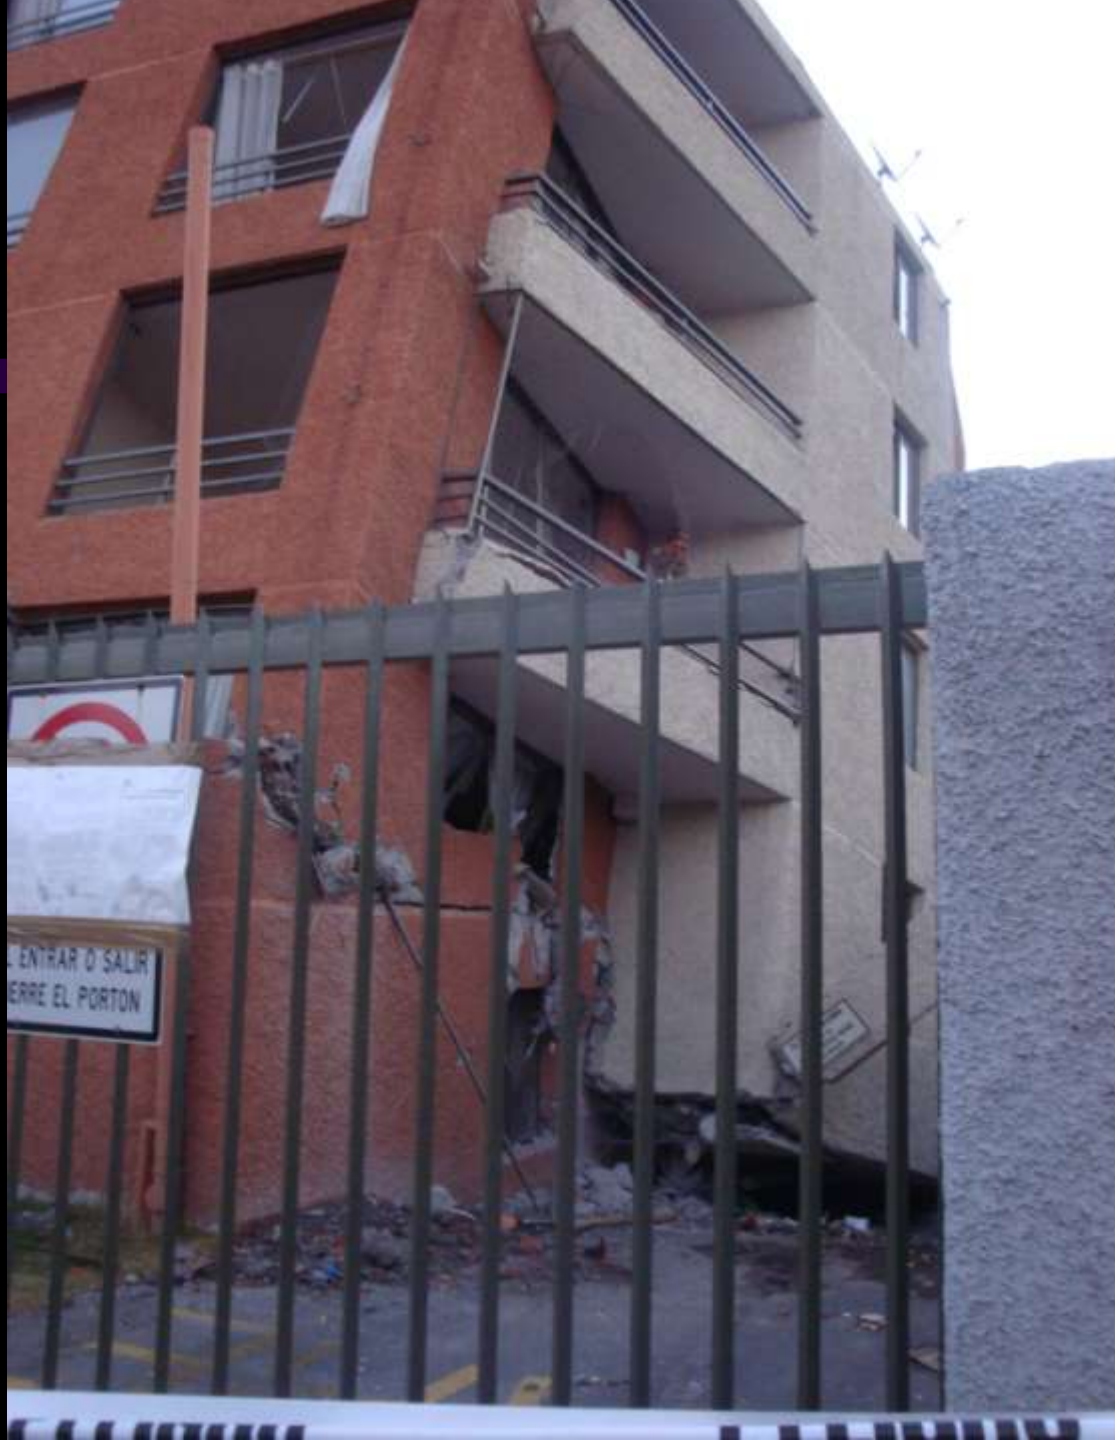
*AL COSTADO DE ESTE CONJUNTO  
COLAPSADO SE TIENE OTRO SIN NINGÚN  
PROBLEMA*

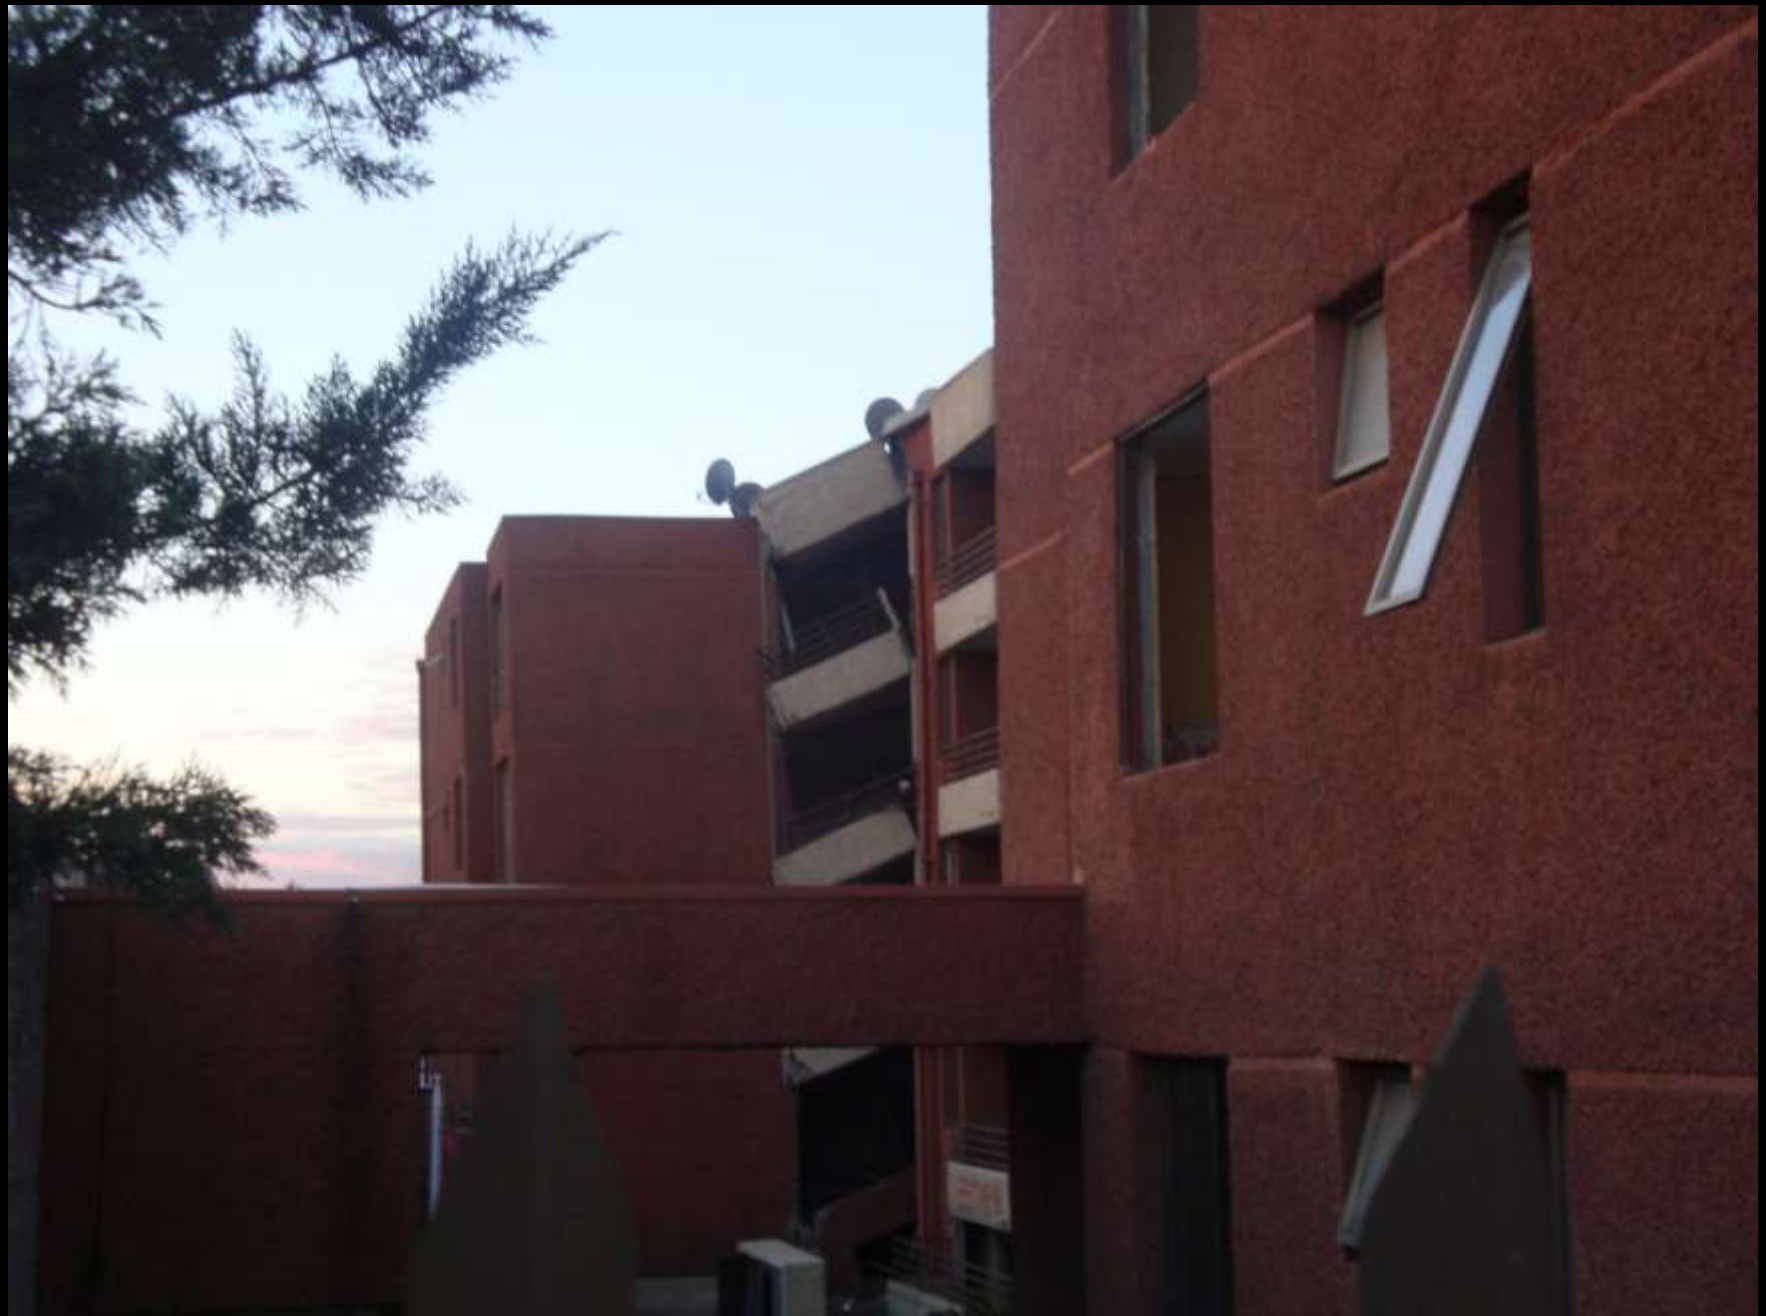
OTRO EJEMPLO SIMILAR, SOBRE UN  
CONJUNTO DE EDIFICIOS DE CUATRO PISOS  
CON PISO BLANDO EN LA ZONA POSTERIOR.  
LA ZONA POSTERIOR SE HA CAÍDO UN PISO,  
AL FALLAR LAS COLUMNAS DEL PRIMER  
NIVEL, QUE TENÍAN MUROS ENCIMA.

SE TRATA DE UN BARRIO DE SANTIAGO CON  
PISO BLANDO. SIN EMBARGO NO HAY DAÑOS  
EN OTROS PREDIOS VECINOS.

EL PROBLEMA ES LOSA DE TRANSFERENCIA.

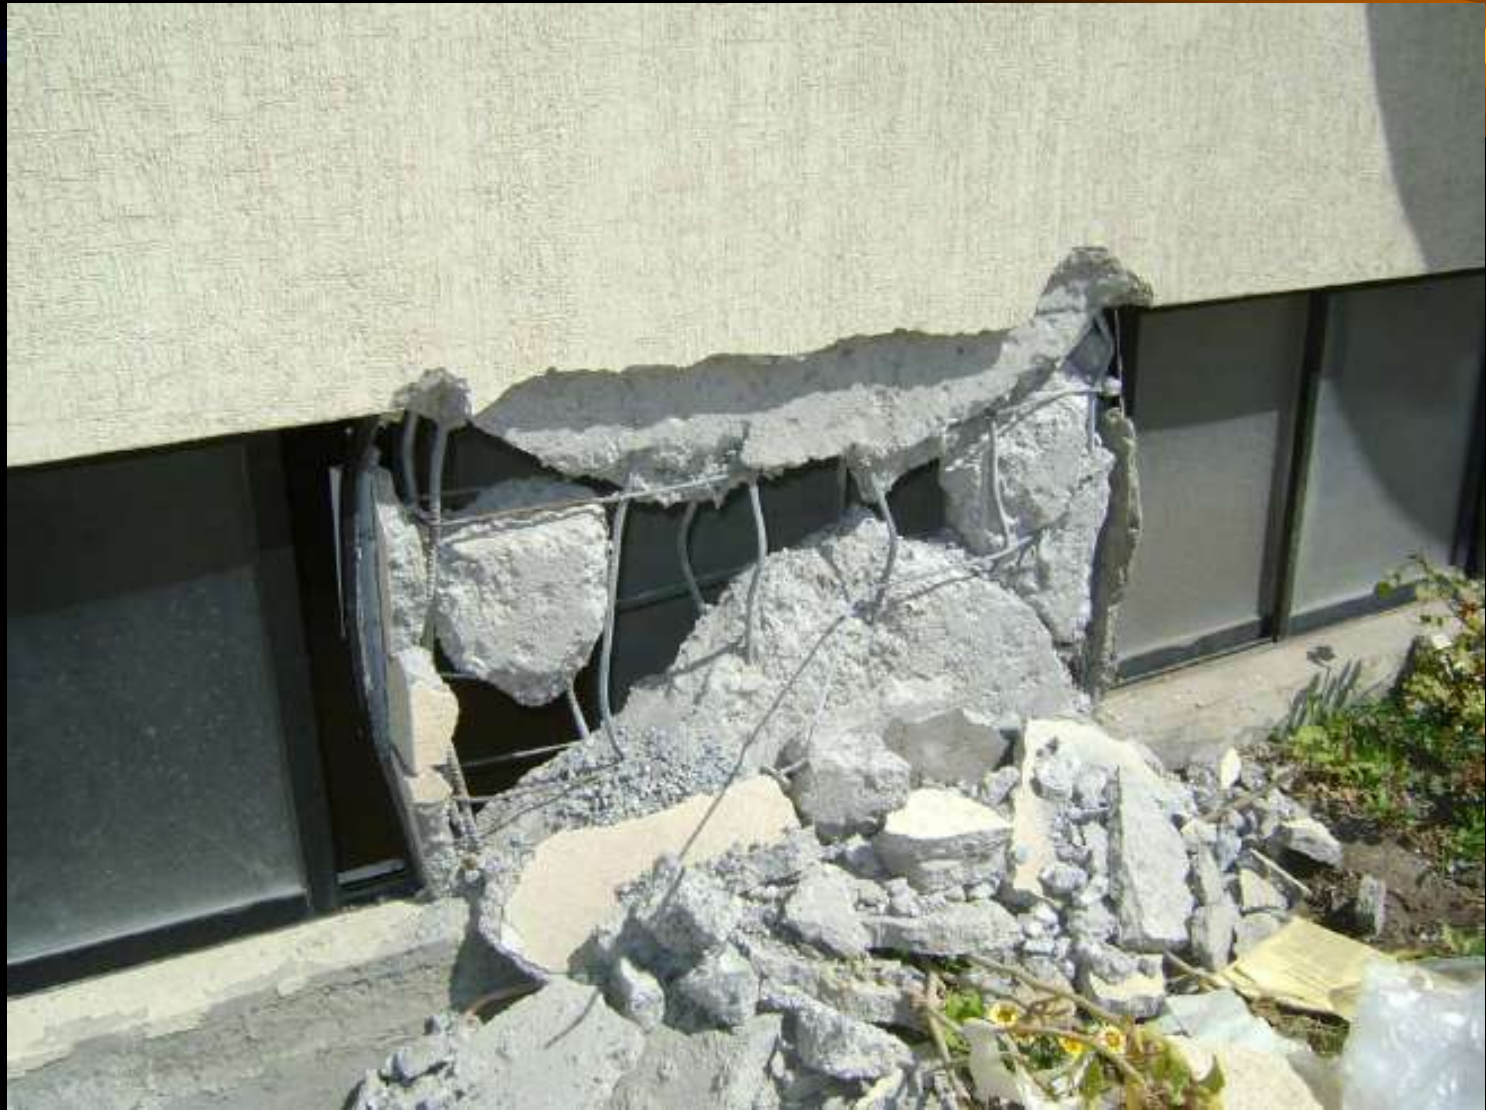
*EDIFICIO CON COLUMNA CORTA CON POCO REFUERZO  
EN EL TECHO DEL SEMISÓTANO*

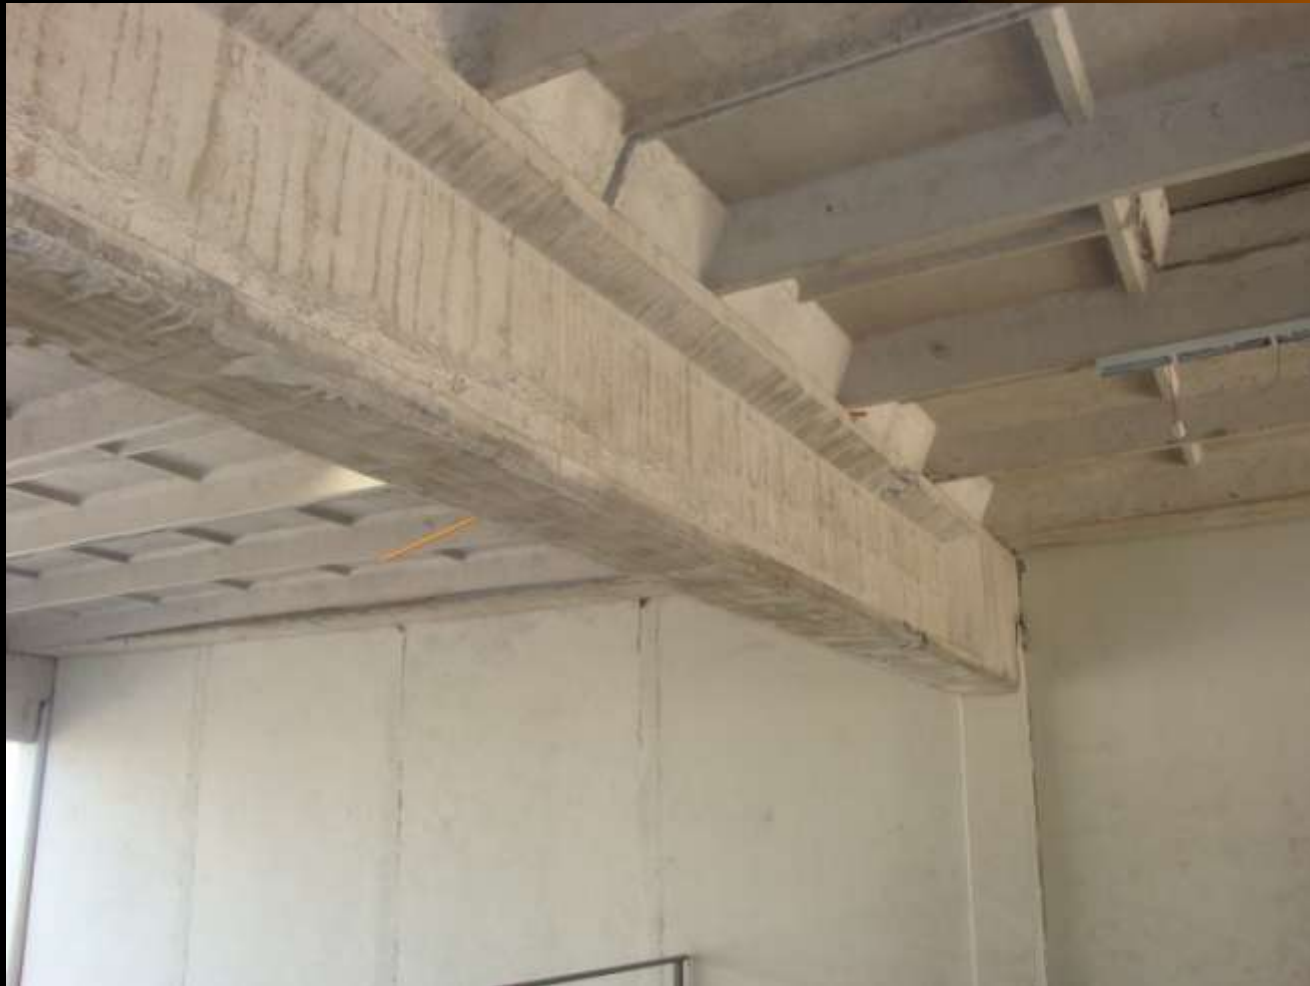
# *BRAQUETE INSUFICIENTE PARA SOPORTE DE VIGA PREFABRICADA*

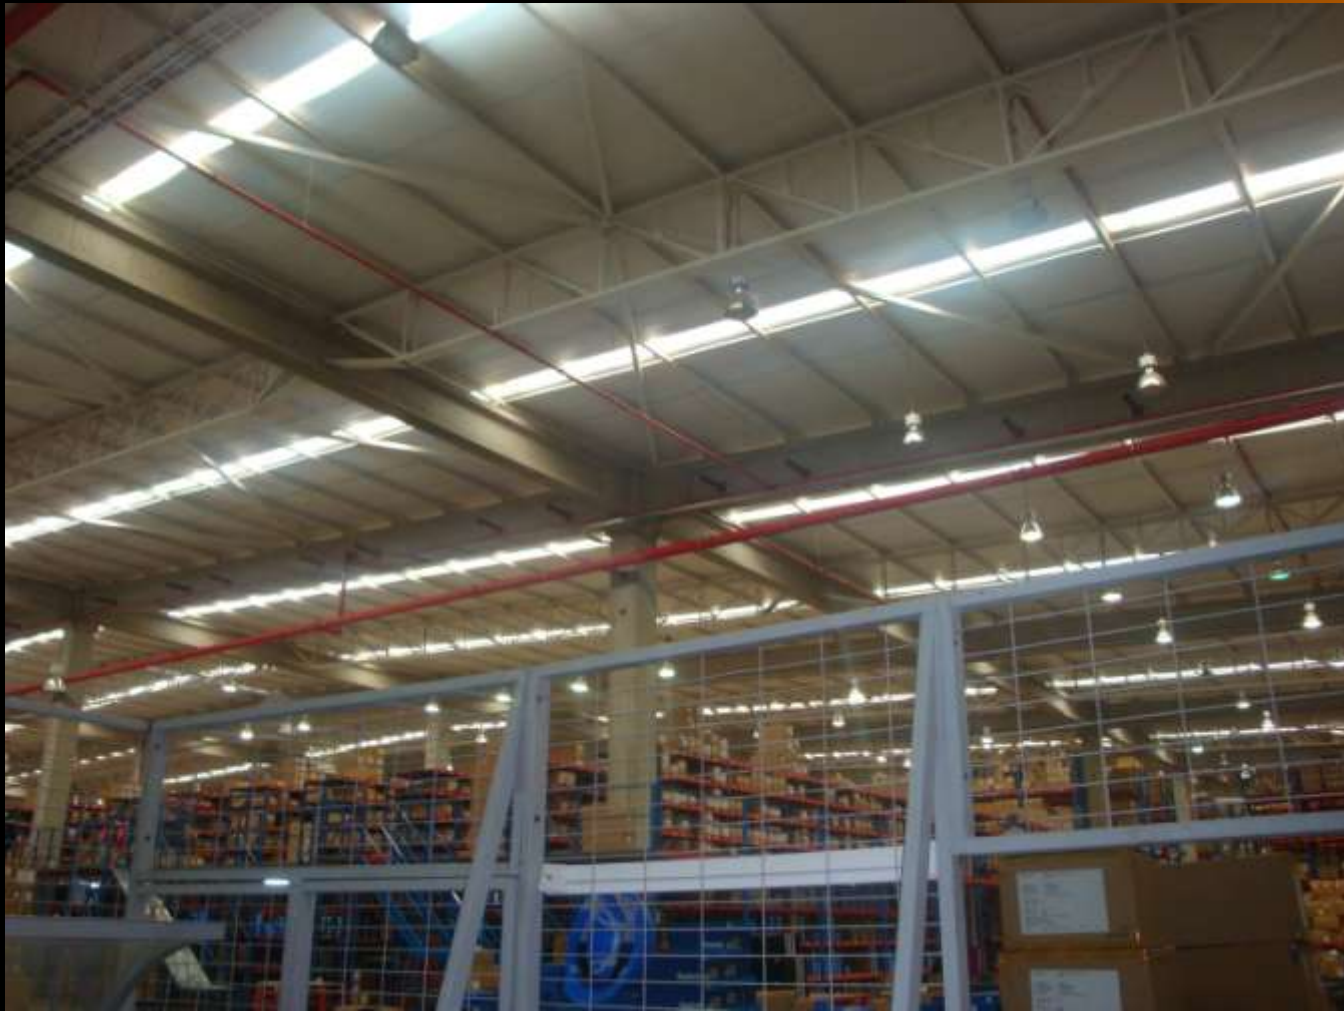
# *Pórticos prefabricados con vigas en las dos direcciones , con buen comportamiento*

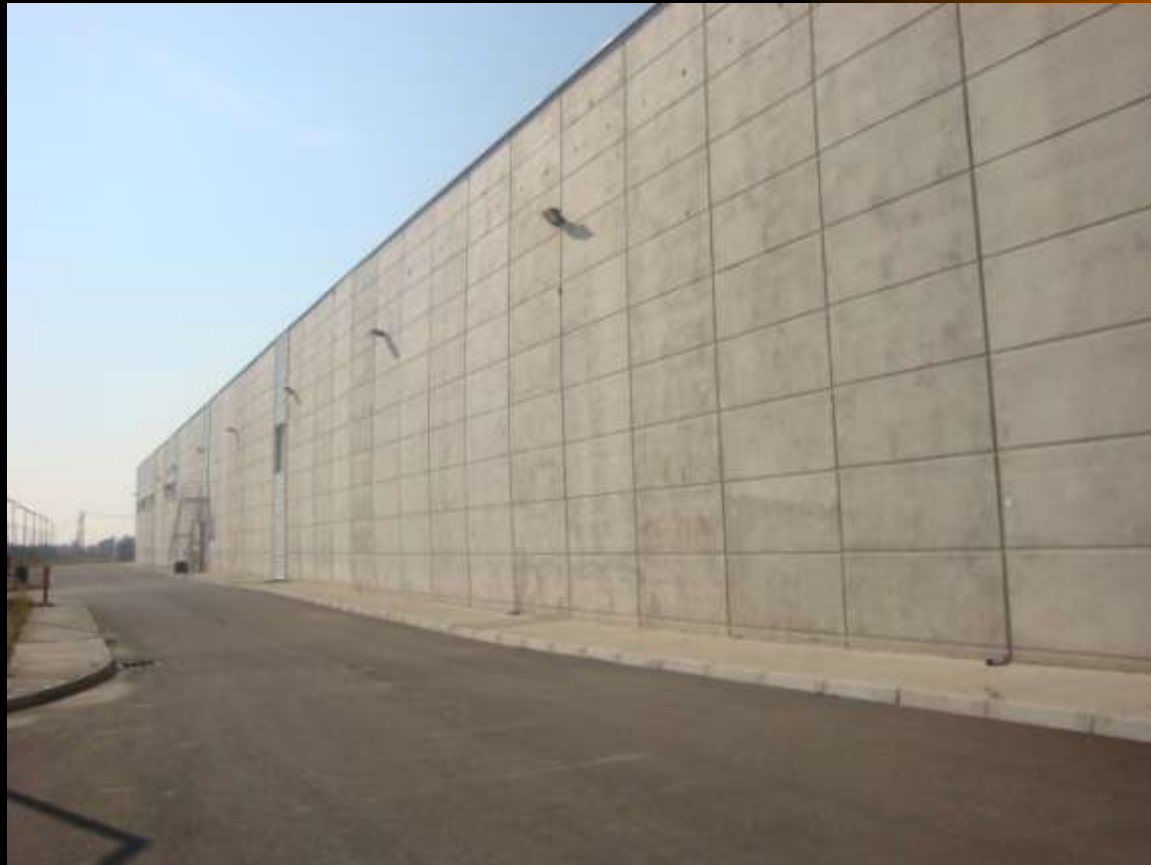
*PREFABRICADOS DE 10M DE ALTURA Y 12cm DE  
ESPESOR, PRETENSADOS, CON BUEN  
COMPORTAMIENTO*

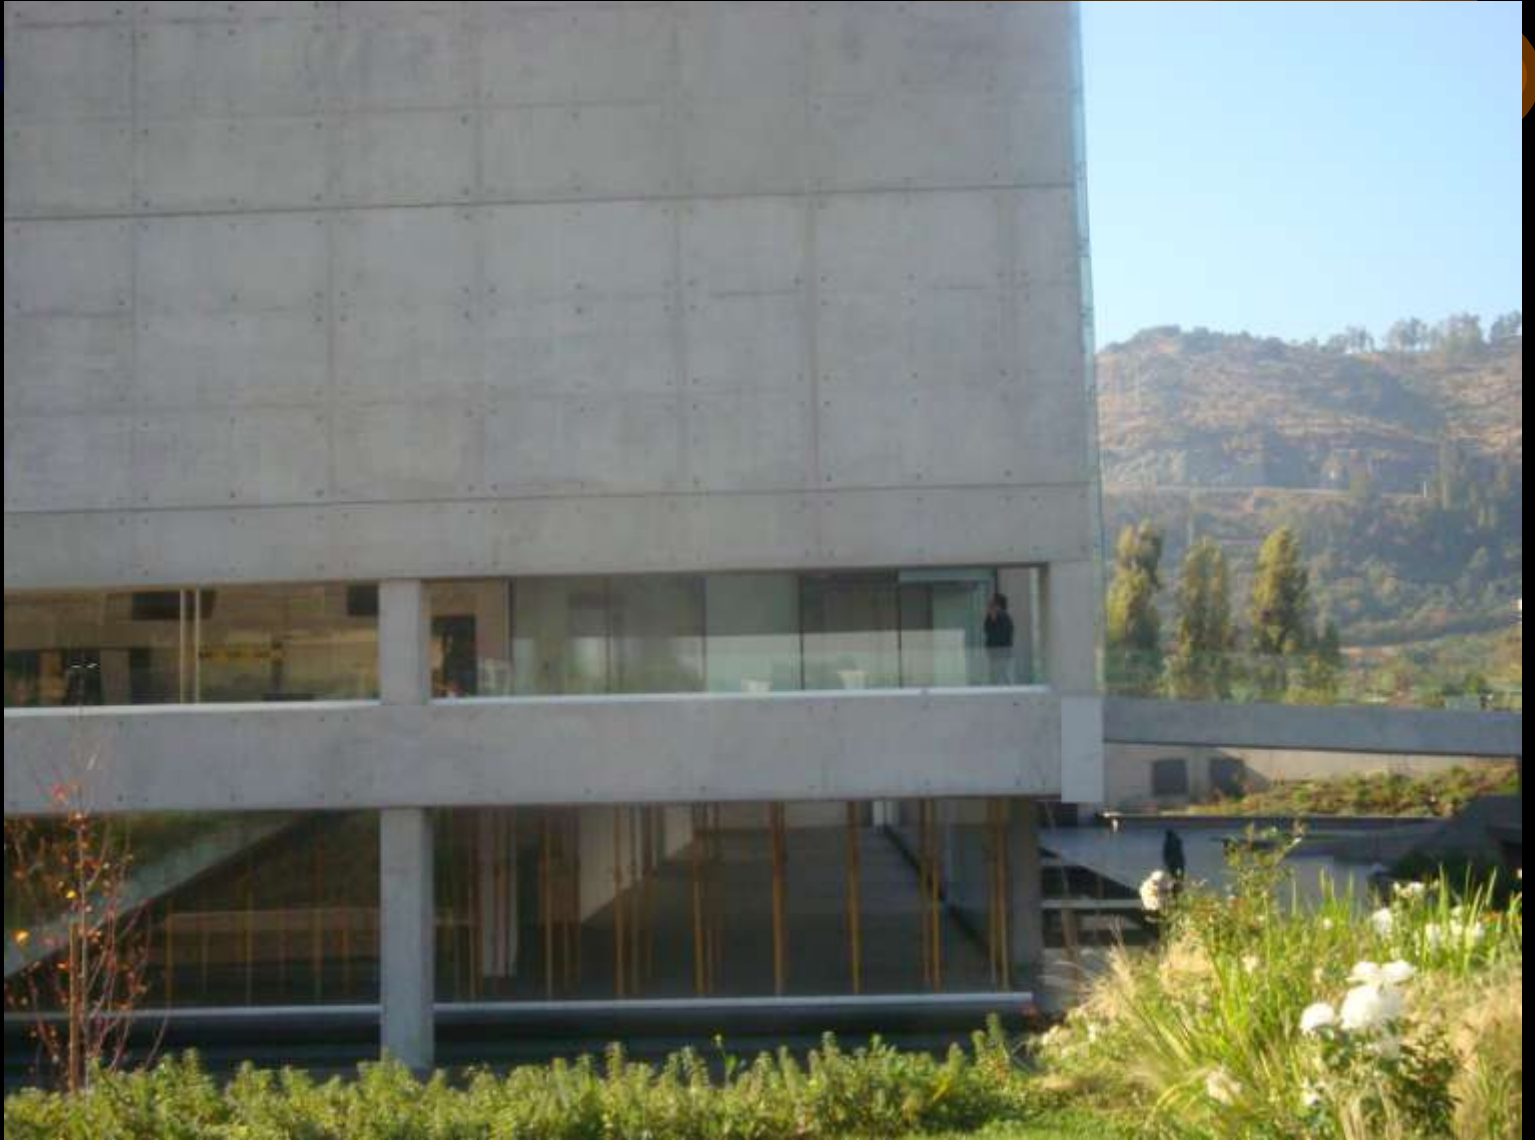
# *VOLADOS EN ESQUINA CON PLACAS SUPERIORES*

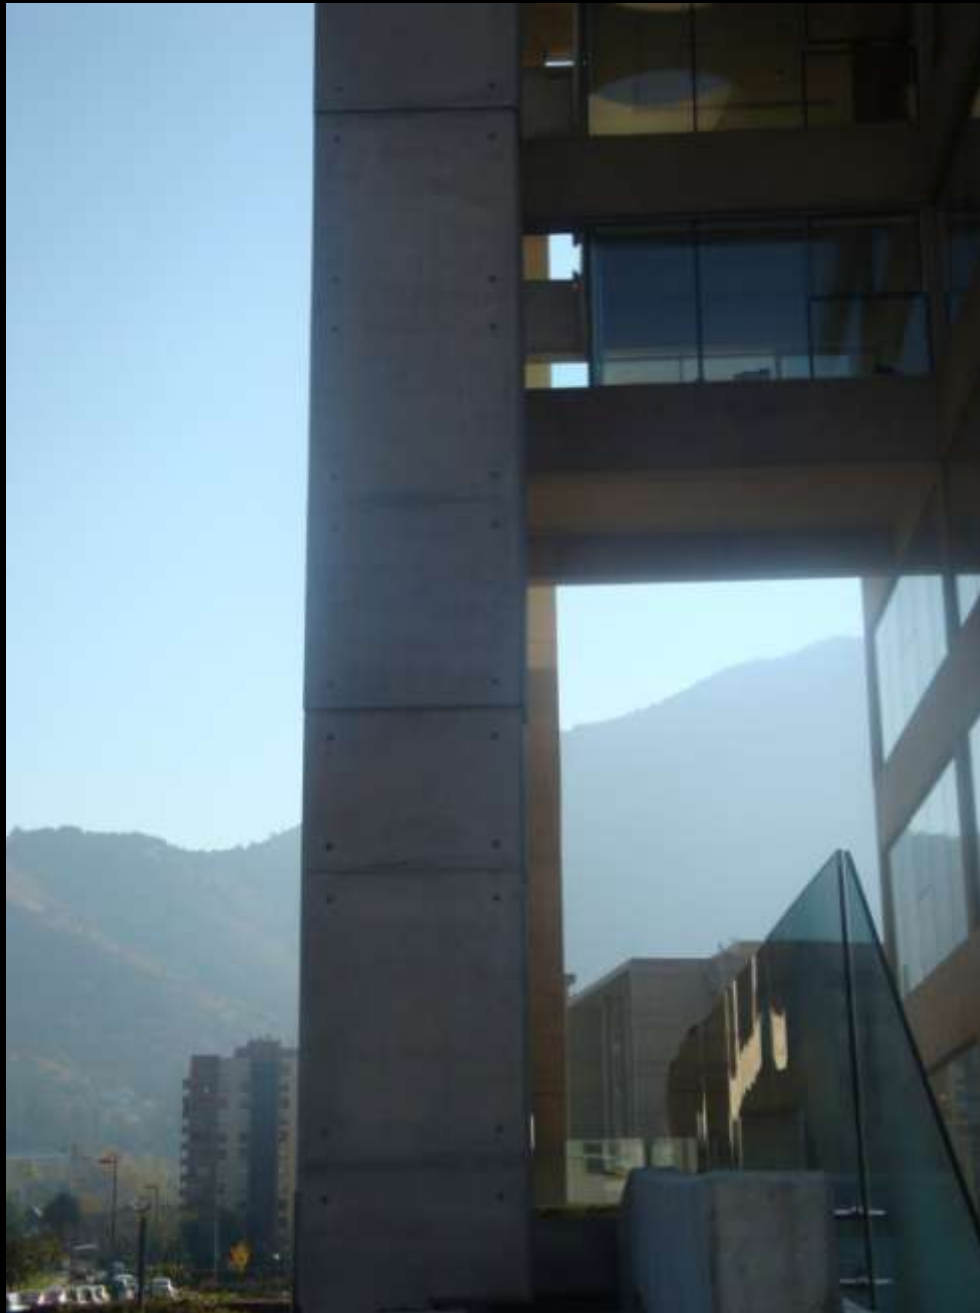
*VISTA  
LATERAL  
DONDE SE  
VE LA  
PLACA QUE  
NACE DEL  
VOLADO*

*EL EDIFICIO  
SE CONECTA  
CON LA  
PLACA DE LA  
FOTO  
ANTEIRIOR  
LUEGO DE  
CINCO PISOS  
LIBRES.*

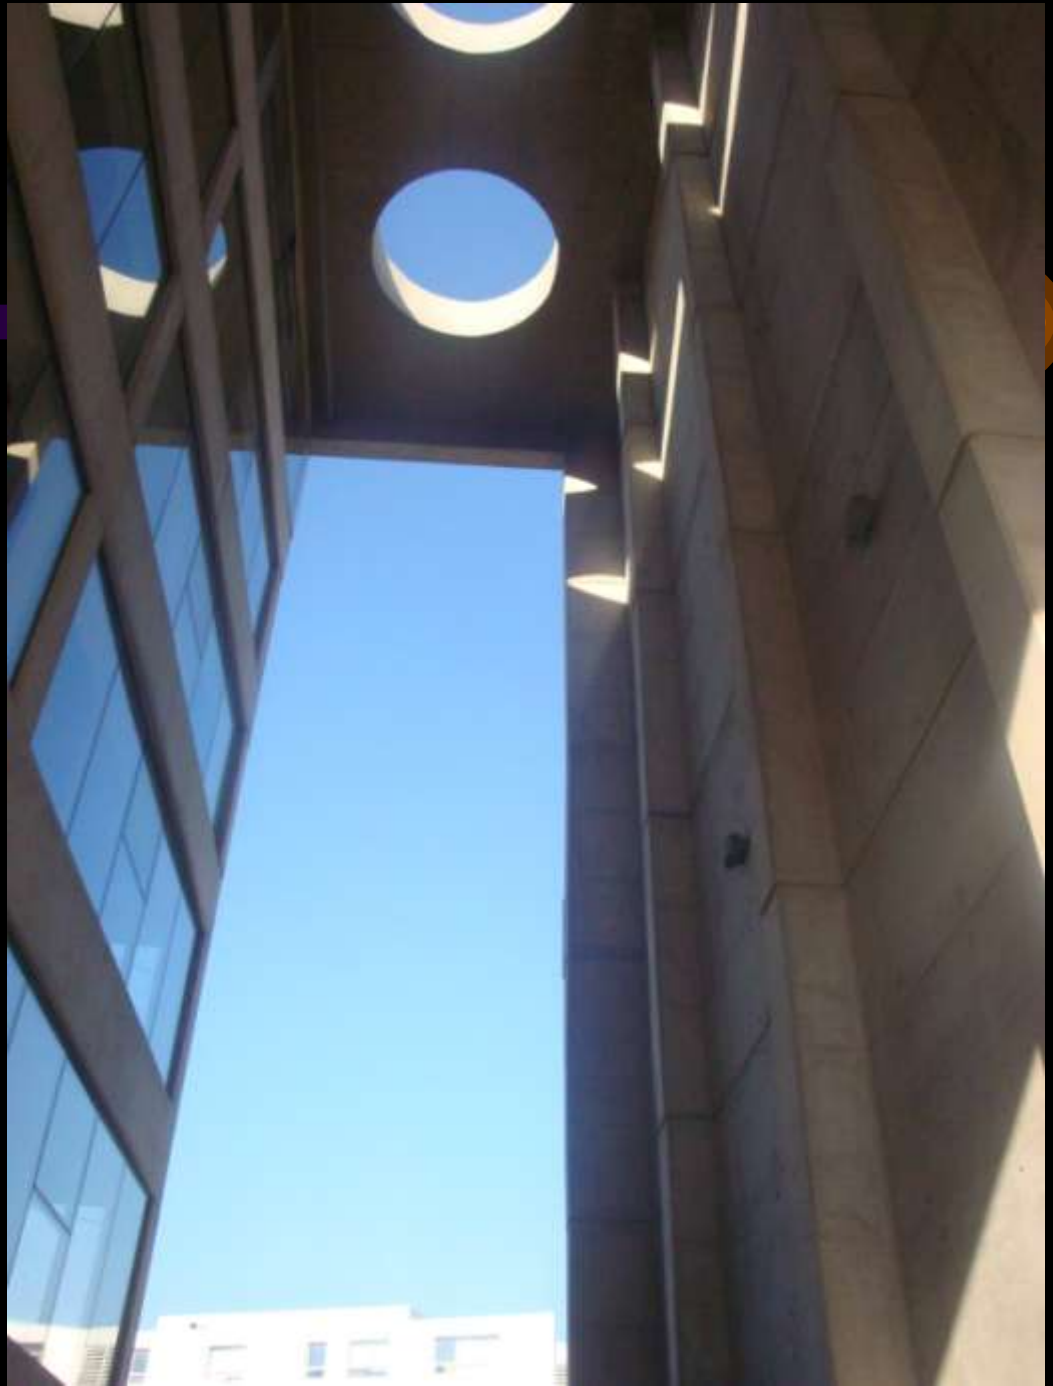
*TECHOS  
LIGEROS  
EN  
ÚLTIMO  
PISO.  
NÓTESE  
QUE EL  
DERECHO  
SE HA  
CAÍDO.*

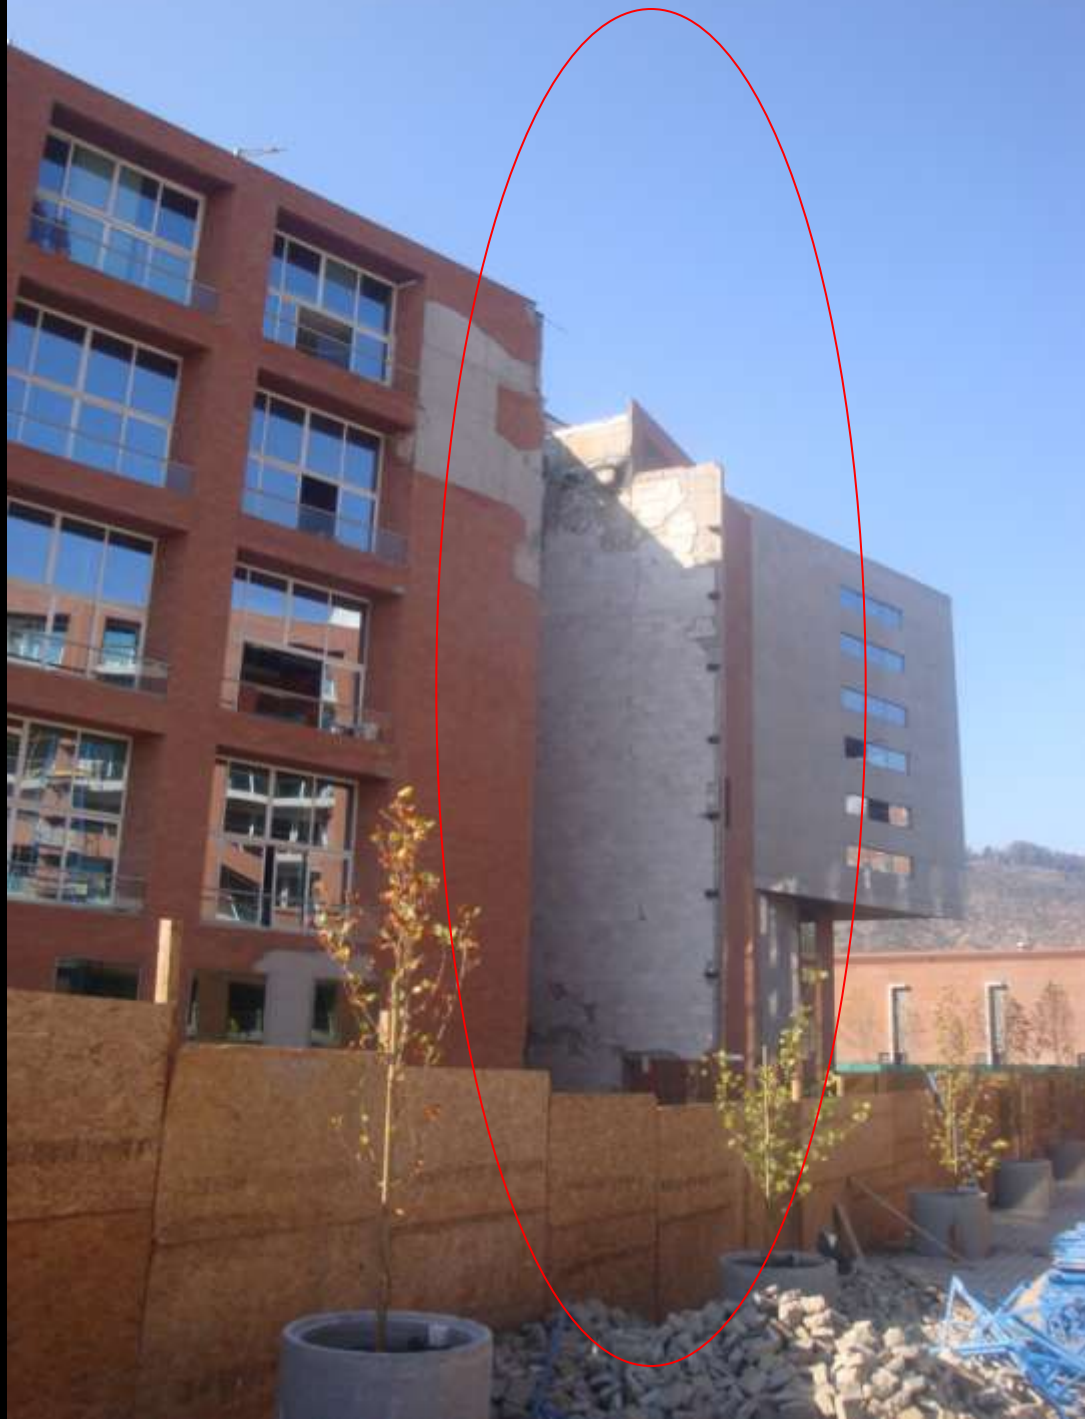
*PLACA EN  
BANDERA.  
CON 15cm  
DE  
ESPESOR*

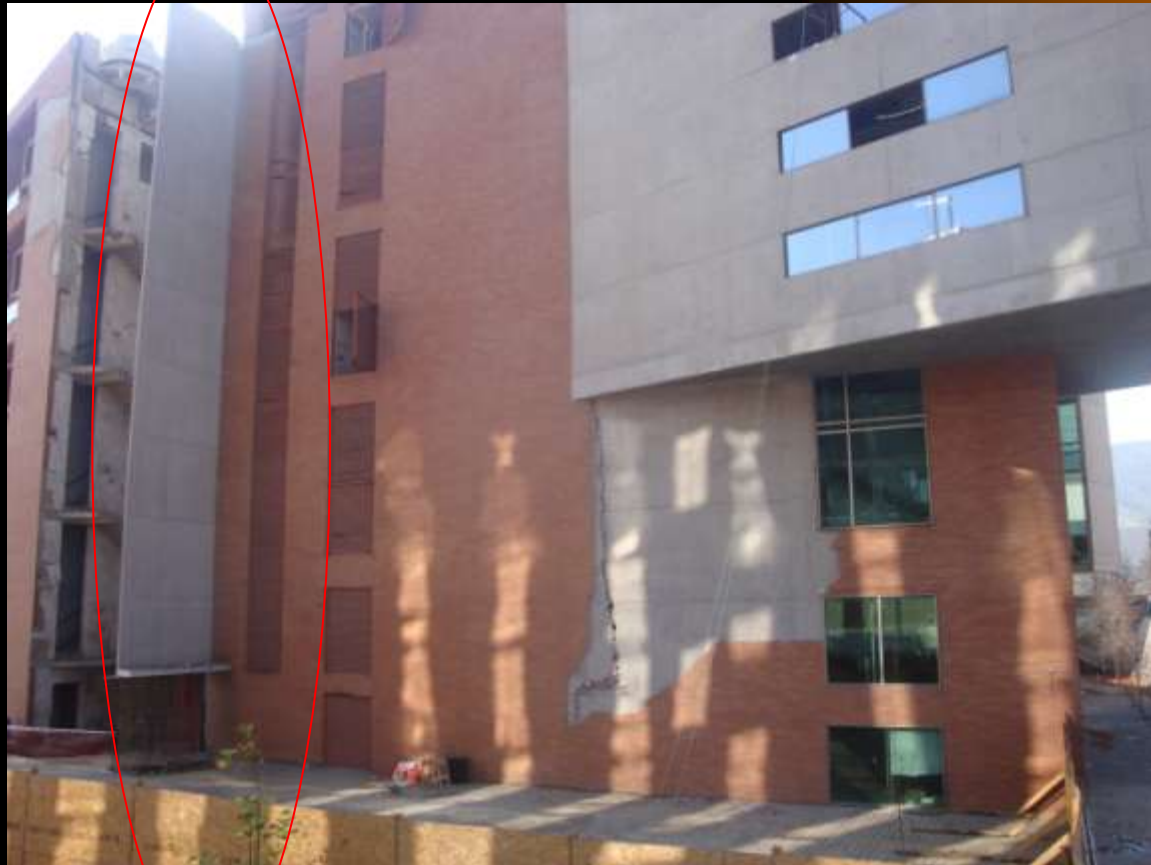
# *PLACA EN BANDERA POR EL LADO POSTERIOR*

*COBERTURA  
METÁLICA Y  
CERRAMIENTO  
METÁLICO  
ANCLADO EN  
LA PLACA  
BANDERA.SU  
CAÍDA  
PERFORÓ LA  
LOSA DEL  
SÓTANO*
